รายงานผลการปฏิบัติตามมาตรการป้องกันและแก้ไขผลกระทบสิ่งแวดล้อม
และมาตรการติดตามตรวจสอบผลกระทบสิ่งแวดล้อม
โครงการ ศุภาลัย พาร์ควิลล์ พัทยา-สุขุมวิท (ระยะก่อสร้าง)
ของบริษัท ศุภาลัย จำกัด (มหาชน)
ตั้งอยู่ถนน ชบ.ถ.10.005 (ถนนทุ่งกลม-ศาลหมัน)
ตำบลหนองปรือ อำเภอบางละมุง จังหวัดชลบุรี

ระหว่างเดือนมกราคม – มิถุนายน 2567

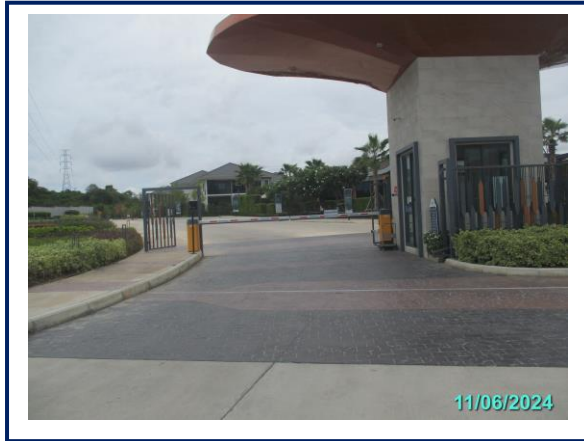
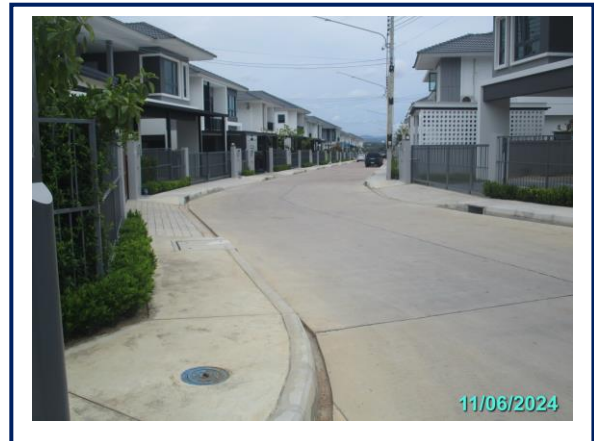
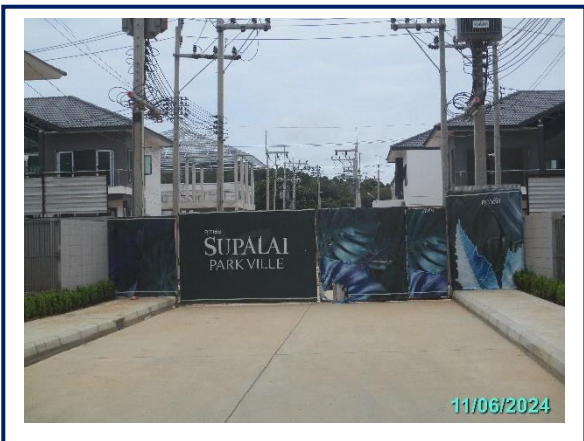
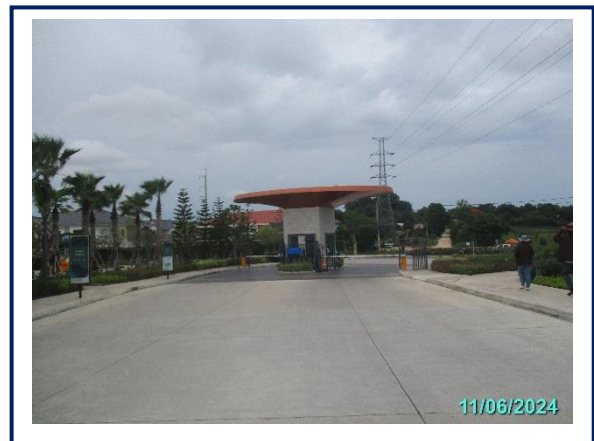
รูปที่ 1.6-1 สถานภาพการก่อสร้างโครงการในปัจจุบัน (เดือนมิถุนายน 2567)

โครงการเริ่มทำการก่อสร้างในเดือนพฤษภาคม 2566 สถานภาพของโครงการในเดือนมิถุนายน 2567 พบว่าโครงการดำเนินการก่อสร้างแล้วเสร็จประมาณ 85 เปอร์เซ็นต์ ของเนื้อที่ตามผังโครงการจัดสรรที่ดิน ดังแสดงสถานภาพการก่อสร้างโครงการในรูปที่ 1.6-1

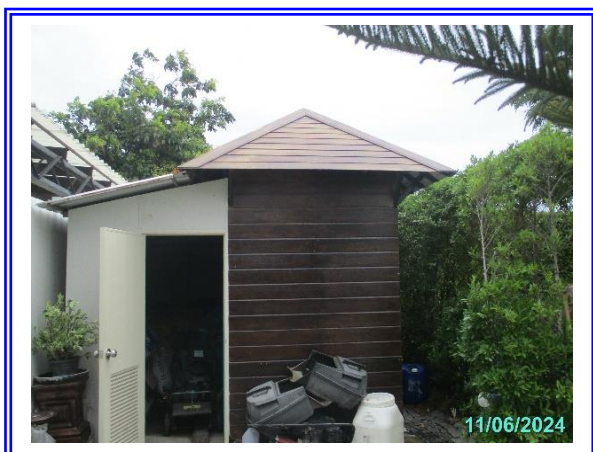
รูปที่ 3-10 ห้องส้วมภายในพื้นที่โครงการ

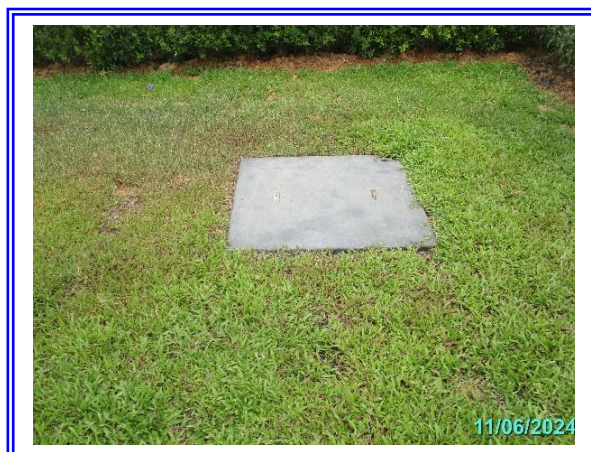
รูปที่ 3-11 ระบบบำบัดน้ำเสียสำเร็จรูป

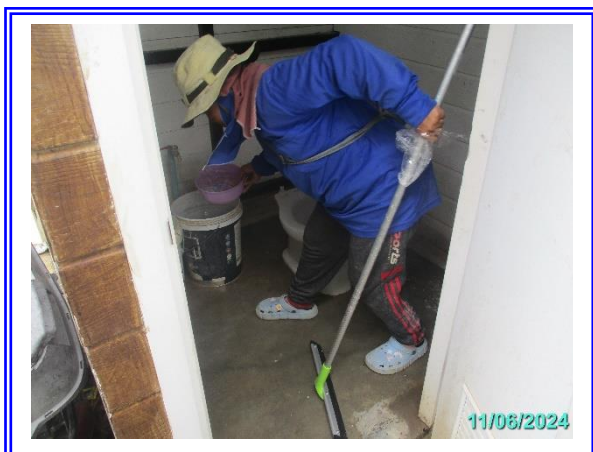
รูปที่ 3-12 คนงานทำความสะอาดห้องส้วม

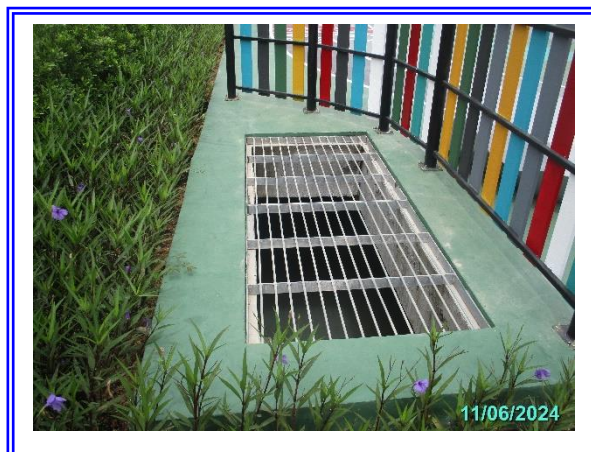
รูปที่ 3-13 ตะแกรงดักขยะ

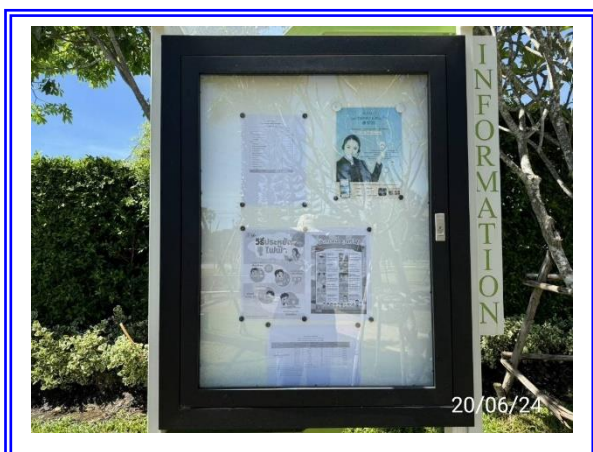
รูปที่ 3-14 บ้ายรณรงค์ประหยัดพลังงาน (น้ำ – ไฟ)

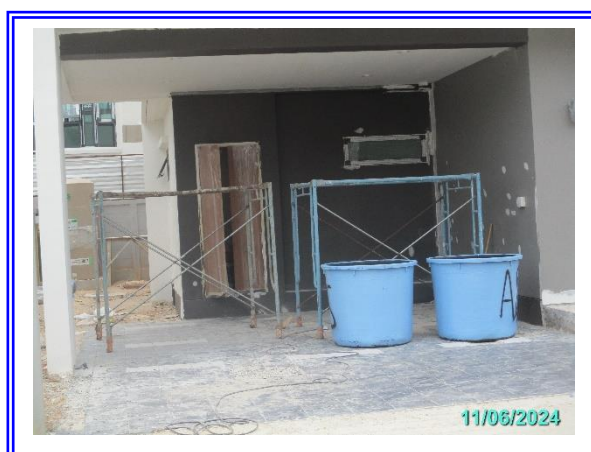
รูปที่ 3-15 ถังสำรองน้ำใช้

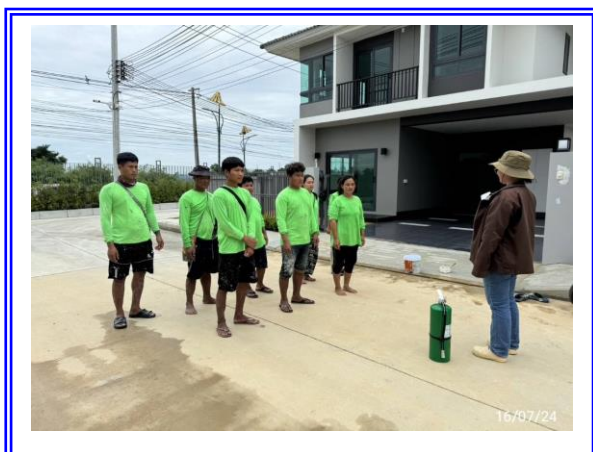
รูปที่ 3-21 อบรมการใช้ถังดับเพลิง

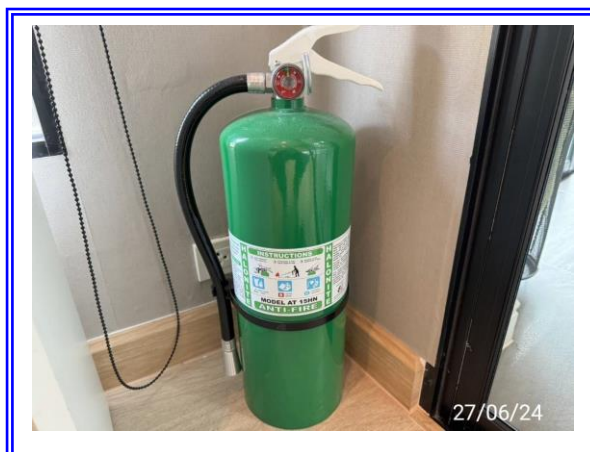
รูปที่ 3-22 ถังเคมีดับเพลิง

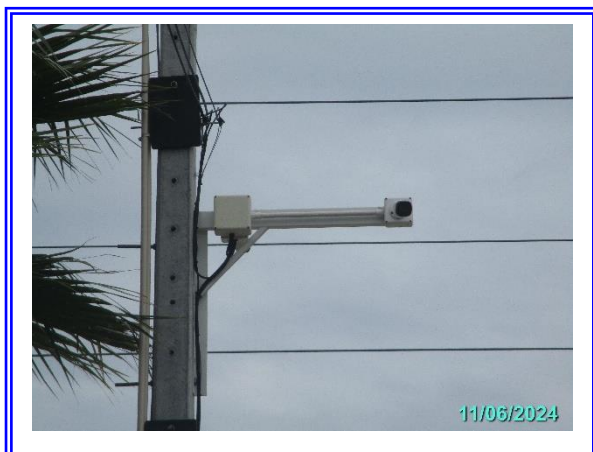
รูปที่ 3-23 กล้องวงจรปิด

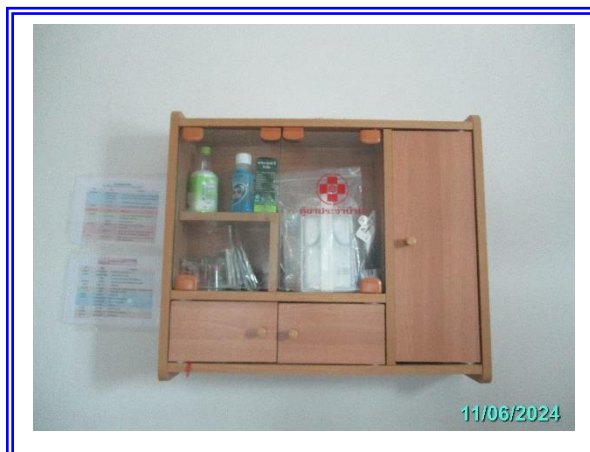
รูปที่ 3-24 อุปกรณ์ปฐมพยาบาล

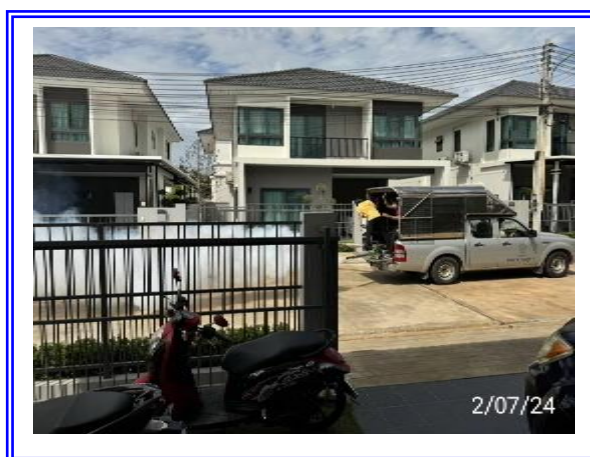
รูปที่ 3-25 ฉีดพ่นยุงภายในโครงการ

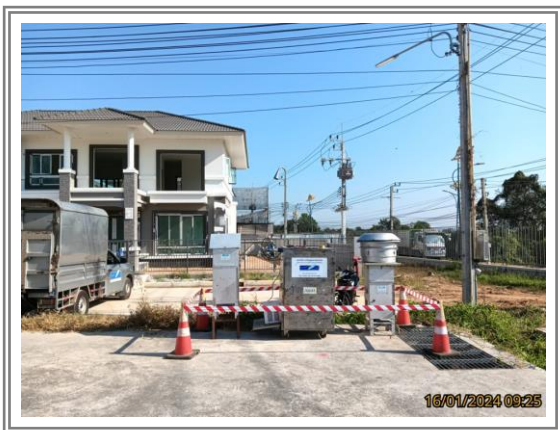
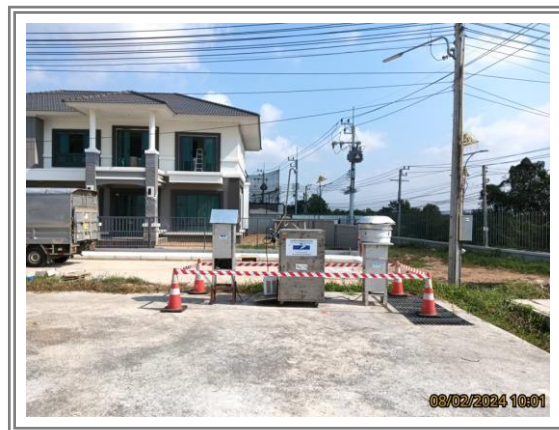
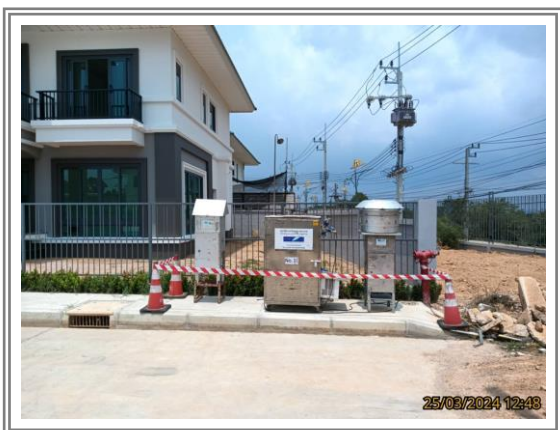
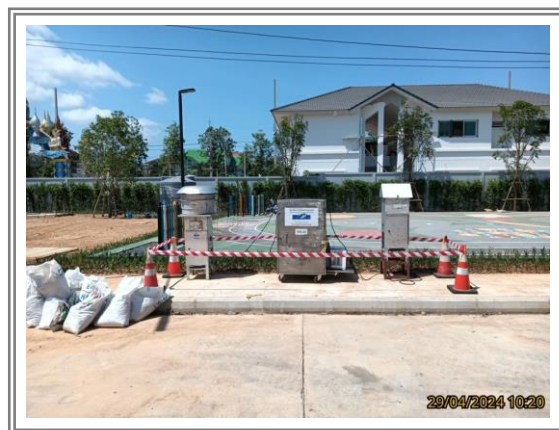
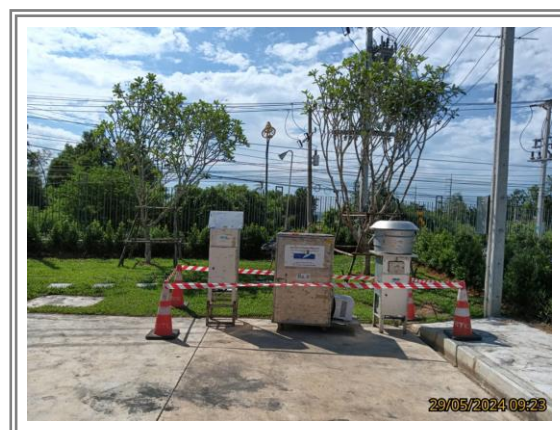
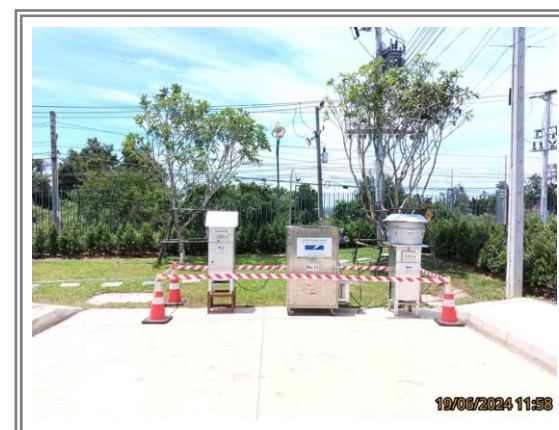
รูปที่ 4.3-24 รูปแสดงการตรวจวัดคุณภาพอากาศในบรรยากาศโดยทั่วไป
ภายในพื้นที่ก่อสร้างโครงการด้านทิศใต้ของโครงการ
โครงการ ศุภาลย์ พาร์ควิลล์ พัทยา-สุขุมวิท (ระยะก่อสร้าง)
ระหว่างเดือนมกราคม – มิถุนายน 2567

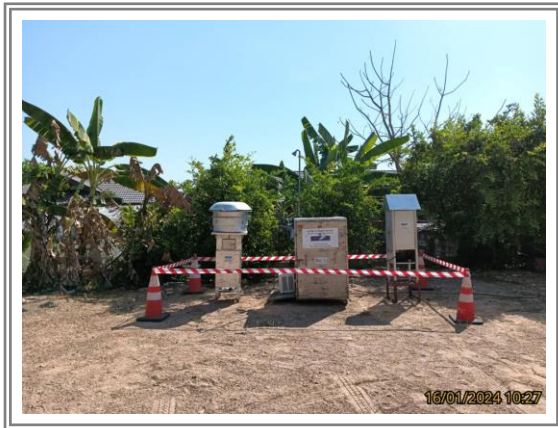
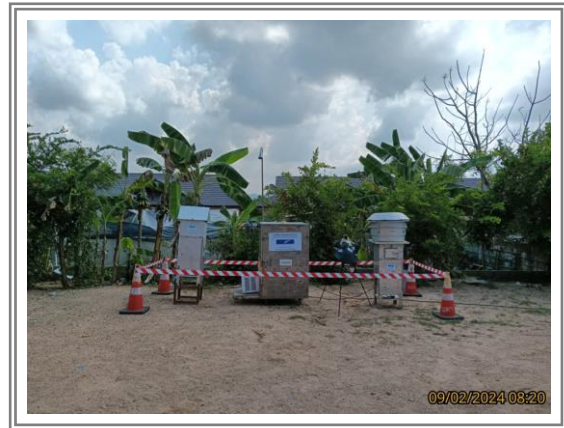
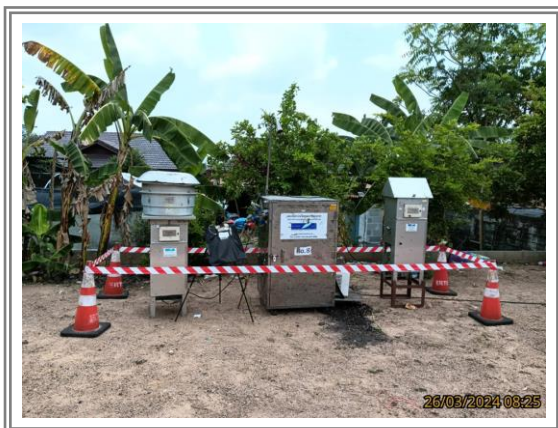
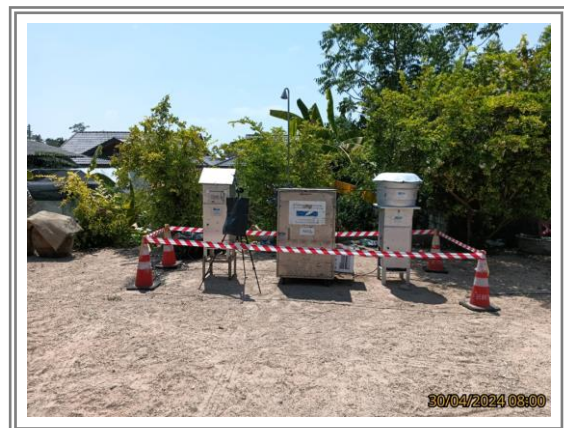
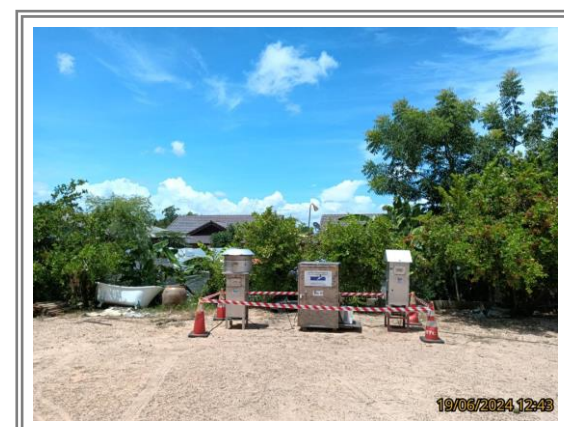
รูปที่ 4.3-25 รูปแสดงการตรวจวัดคุณภาพอากาศในบรรยากาศโดยทั่วไป
บ้านเลขที่ 131/6 หมู่ที่ 10 ตำบลหนองปรือ อำเภอบางละมุง จังหวัดชลบุรี (แทนจุดบริเวณวัดเขาเสาธงทอง)
โครงการ ศูนย์วิจัย พาร์ควิลล์ พัทยา-สุขุมวิท (ระยะก่อสร้าง)
ระหว่างเดือนมกราคม – มิถุนายน 2567

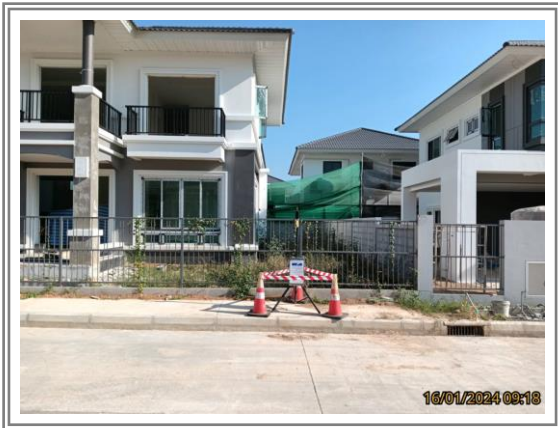
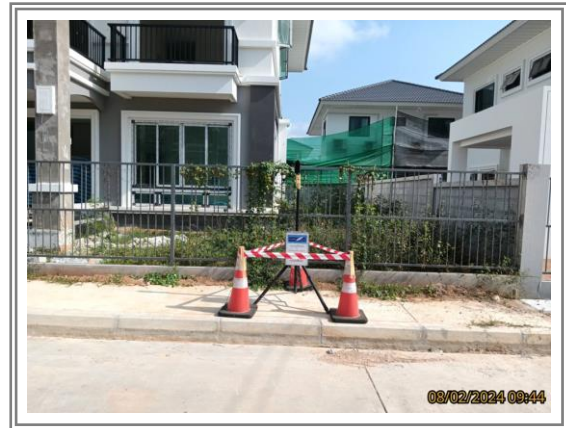
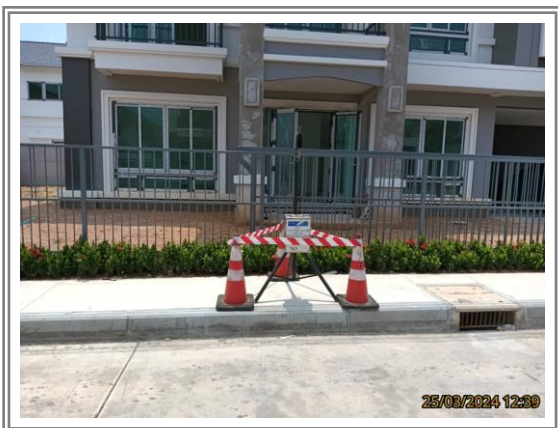
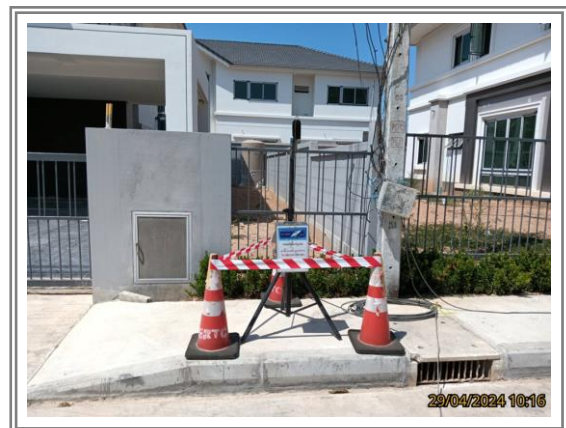
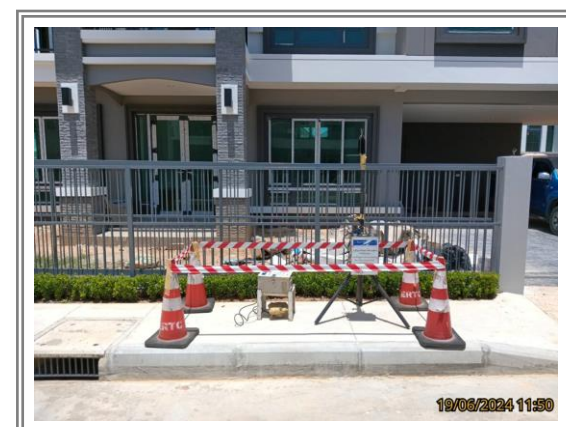
รูปที่ 4.3-26 รูปแสดงการตรวจวัดระดับเสียงโดยทั่วไปและระดับเสียงรบกวน
ภายในพื้นที่ก่อสร้างโครงการด้านทิศใต้ของโครงการ
โครงการ ศูนย์การค้า พาร์ควิลล์ พัทยา-สุขุมวิท (ระยะก่อสร้าง)
ระหว่างเดือนมกราคม – มิถุนายน 2567

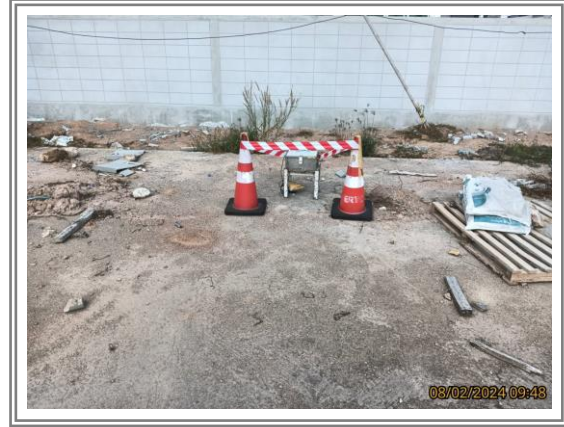
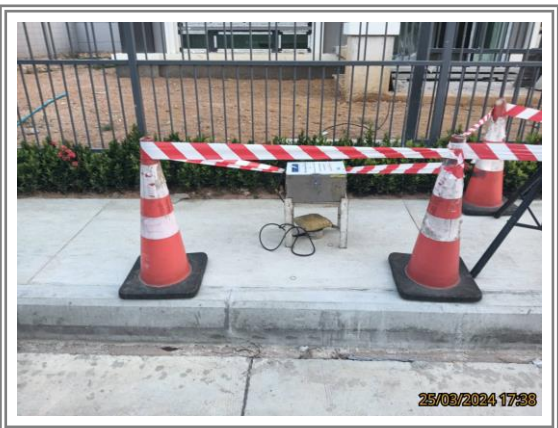
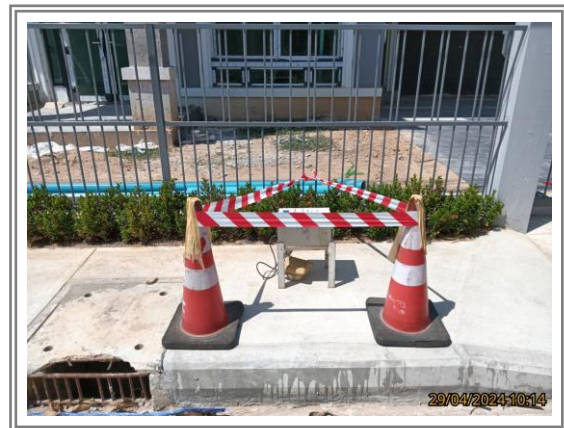
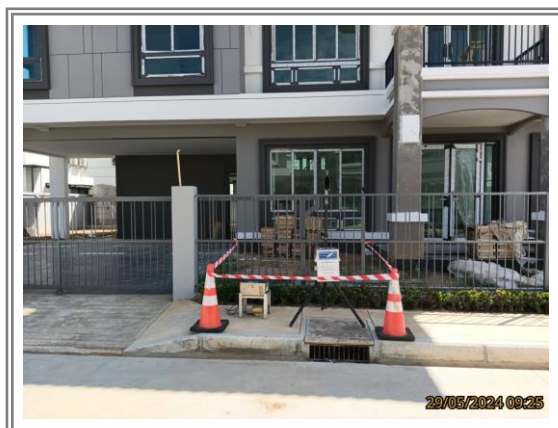
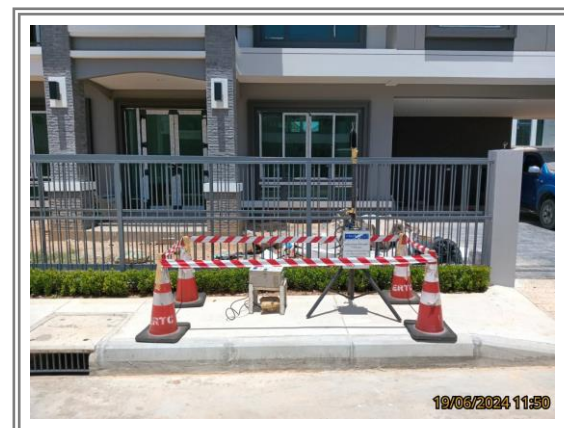
รูปที่ 4.3-28 รูปแสดงการตรวจวัดระดับความสั่นสะเทือน
ภายในพื้นที่ก่อสร้างโครงการด้านทิศใต้ของโครงการ
โครงการ ศูนย์การค้า พาร์ควิลล์ พัทยา-สุขุมวิท (ระยะก่อสร้าง)
ระหว่างเดือนมกราคม – มิถุนายน 2567
