รายงานผลการปฏิบัติตามมาตรการป้องกันและแก้ไขผลกระทบสิ่งแวดล้อม
และมาตรการติดตามตรวจสอบผลกระทบสิ่งแวดล้อม

โครงการ LCH Project 3 (ระยะดำเนินการ)

ตั้งอยู่ที่ ตำบลตาสีทิ อำเภอลวกแดง จังหวัดระยอง

บริษัท เอเพ็กซ์ ทรี จำกัด

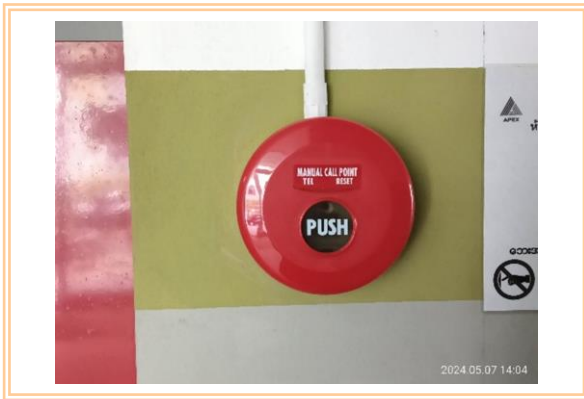
รูปที่ 2.5.9-1 อุปกรณ์แจ้งเหตุแบบใช้มือ

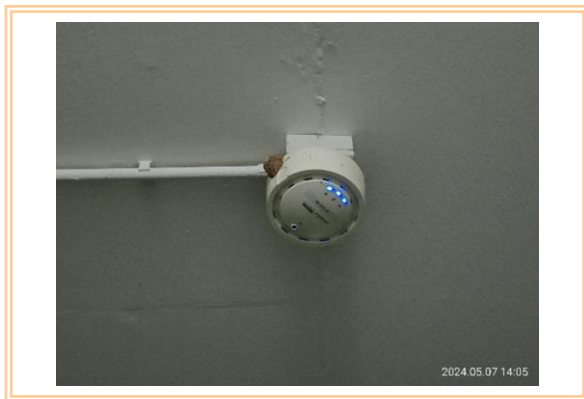
รูปที่ 2.5.9-3 อุปกรณ์ตรวจจับควัน

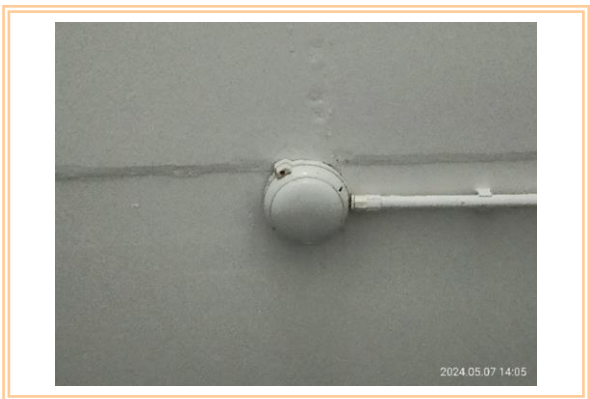
รูปที่ 2.5.9-4 อุปกรณ์ตรวจจับความร้อน

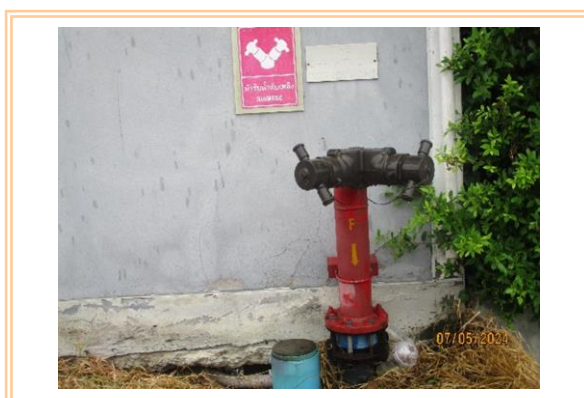
รูปที่ 2.5.9-5 หัวรับน้ำดับเพลิง

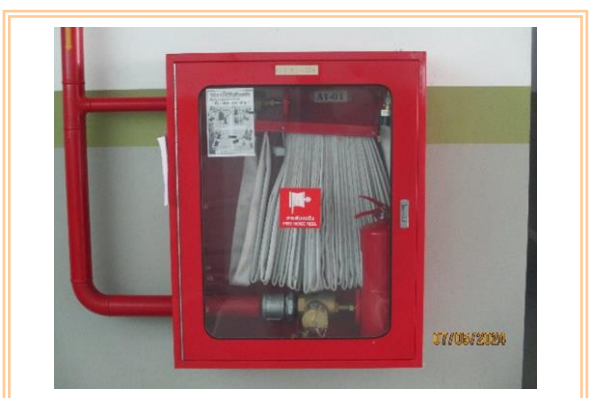
รูปที่ 2.5.9-6 ตู้เก็บสายฉีดน้ำดับเพลิง

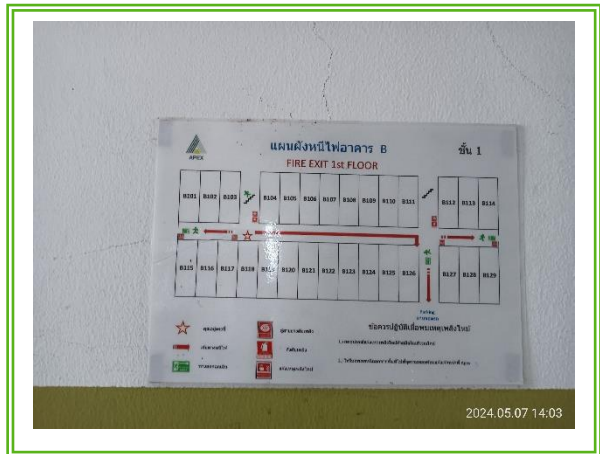
รูปที่ 3-36 แผนผังแสดงตำแหน่งอุปกรณ์ดับเพลิง

11) แผนผังแสดงตำแหน่งอุปกรณ์ดับเพลิง เป็นแผนป้ายแสดงตำแหน่งอุปกรณ์ดับเพลิง เช่น FHC ถังเคมีดับเพลิง ตำแหน่งบันไดหนีไฟ และจุดที่ตั้งของห้องพักและเส้นทางหนีไฟ ติดตั้งไว้ในห้องพักทุกห้อง
