รายงานผลการปฏิบัติตามมาตรการป้องกันและแก้ไขผลกระทบสิ่งแวดล้อม  
และมาตรการติดตามตรวจสอบผลกระทบสิ่งแวดล้อม  
โครงการอาคารชุดพักอาศัย ธนาอาร์เคเดีย (ระยะดำเนินการ)  
(เดิมชื่อ โครงการอาคารชุดพักอาศัย ธนาทาวเวอร์ 2 (ส่วนขยาย))  
ของนิติบุคคลอาคารชุด ธนาอาร์เคเดีย เลขที่ 190/1 ถนนรัชดาภิเษก  
แขวงบางยี่ขัน เขตบางพลัด กรุงเทพมหานคร

ระหว่างเดือนมกราคม – มิถุนายน 2567

รายงานผลการปฏิบัติตามมาตรการป้องกันและแก้ไขผลกระทบสิ่งแวดล้อม  
และมาตรการติดตามตรวจสอบผลกระทบสิ่งแวดล้อม

- ชื่อโครงการ อาคารชุดพักอาศัย ธนาอาร์เคเดีย

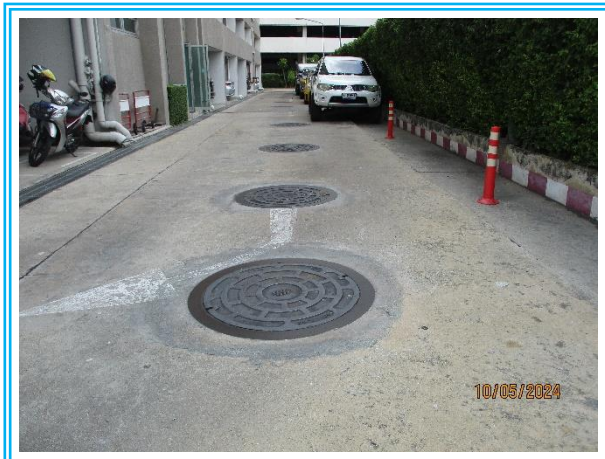
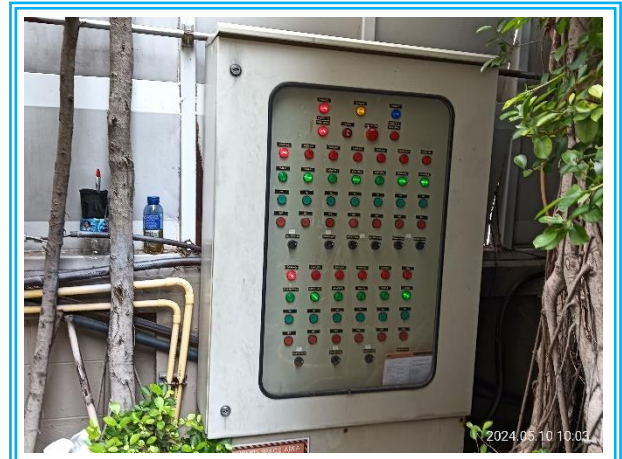
รูปที่ 2.5-1 ระบบบำบัดน้ำเสีย

ปริมาณน้ำเสียของโครงการประเมินที่อัตราการเกิดน้ำเสียเท่ากับร้อยละ 80 ของปริมาณน้ำใช้ หรือคิดเป็นปริมาณน้ำเสียประมาณ 155.32 ลบ.ม./วัน น้ำเสียและสิ่งปฏิกูลจากกิจกรรมต่าง ๆ ของโครงการจะผ่านท่อรวบรวมเข้าสู่ระบบบำบัดน้ำเสียรวมของโครงการที่อยู่บริเวณใต้ดินของถนนทางด้านหลังโครงการ ซึ่งเป็นระบบบำบัดน้ำเสียแบบผสมระหว่างการกรองไร้อากาศและเติมอากาศและเติมอากาศผ่านผิวดักกลางแบบยัดติดกับที่ (Anaerobic Filter and Contact Aeration Activated Sludge Process) จำนวน 1 ชุด ซึ่งจะได้รับการทบทวนจากที่เคยออกแบบไว้เดิม เพื่อให้สามารถรองรับปริมาณน้ำเสียจากโครงการที่เพิ่มขึ้นเป็น 155.32 ลบ.ม./วัน ได้อย่างเพียงพอ โดยสามารถรองรับอัตราไหลของน้ำเสียได้สูงสุด 200 ลบ.ม./วัน มีปริมาณความสกปรกในรูป BOD เข้าระบบที่ 250 มก./ล. ซึ่งระบบบำบัดน้ำเสียมีประสิทธิภาพในการกำจัดปริมาณความสกปรกในรูป BOD เท่ากับ 92% ทำให้ BOD ที่ออกจากระบบฯ มีค่าเท่ากับ 20 มก./ล. แสดงดังรูปที่ 2.5-1

ระบบฯ ประกอบด้วยหน่วยบำบัดต่าง ๆ ได้แก่ บ่อดักไขมัน (Grease Trap Tank) ส่วนแยกกากและตะกอน (Solid Separation Tank) ส่วนปรับสภาพสมดุล (Equalization Tank) ส่วนกรองไร้อากาศ (Anaerobic Filter) ส่วนเติมอากาศ (Contact Aeration Tank) ส่วนตกตะกอน (Sedimentation Tank) ส่วนเก็บตะกอนส่วนเกิน (Excess Sludge Tank) และถังสูบน้ำทิ้ง (Effluent Tank)

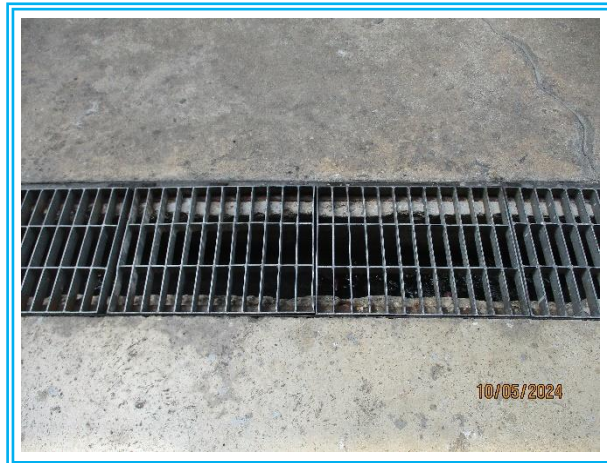
รูปที่ 2.5-2 ระบบระบายน้ำฝน

ระบบระบายน้ำภายในโครงการจะเป็นระบบท่อแยกระหว่างน้ำฝนและน้ำเสีย โดยน้ำฝนที่ตกลงบริเวณพื้นที่ถนน ลานจอดรถ พื้นที่สีเขียว หลังคาอาคาร และพื้นที่ว่าง จะไหลลงสู่รางระบายน้ำฝน กว้าง 0.30 เมตร ความลาดชัน 1:200 และท่อระบายน้ำฝน Ø 0.50 เมตร ความลาดชัน 1:200 แสดงดังรูปที่ 2.5-2 โดยมีบ่อพักตรวจการระบาย (Manhole) ทุกระยะไม่เกิน 8 เมตร ซึ่งบ่อพักตรวจการระบายจะมีฝาตะแกรงเหล็กสำหรับตรวจสอบการไหลของน้ำ และบ่อสุดท้ายก่อนเข้าบ่อหน่วงน้ำจะเป็นบ่อตรวจการระบายน้ำและดักเศษขยะ เพื่อดักเศษขยะที่ติดกับตะแกรงออกไปกำจัด

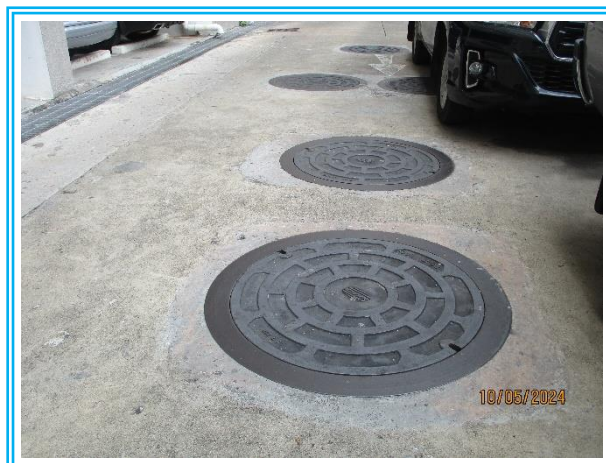
รูปที่ 2.5-3 บ่อหนองน้ำ

โครงการ ได้จัดให้มีบ่อหนองน้ำสำหรับกักเก็บน้ำฝนที่ตกลงในบริเวณพื้นที่โครงการ ในกรณีที่ฝนตกหนักและมีปริมาณน้ำฝนส่วนเกินที่จะต้องระบายลงบ่อหนองน้ำก่อนระบายออกสู่ระบบระบายน้ำสาธารณะ บ่อหนองน้ำได้ถูกออกแบบเป็นบ่อคอนกรีตเสริมเหล็ก จำนวน 1 บ่อ ขนาด 42 ม. แสดงดังรูปที่ 2.5-3 (ความสูงระดับน้ำ 0.8 ม.) การระบายน้ำฝนที่กักเก็บไว้ในบ่อหนองน้ำจะใช้วิธี gravity flow แทนการใช้ปั๊มสูบออก ผ่านท่อระบายน้ำขนาด  $\varnothing$  0.08 ม. (3 นิ้ว) เพื่อควบคุมอัตราการระบายน้ำไม่ให้เกินก่อนการพัฒนาโครงการ (0.024 ลบ.ม./วินาที) โดยจะระบายน้ำออกด้วยอัตรา 0.019 ลบ.ม./วินาที

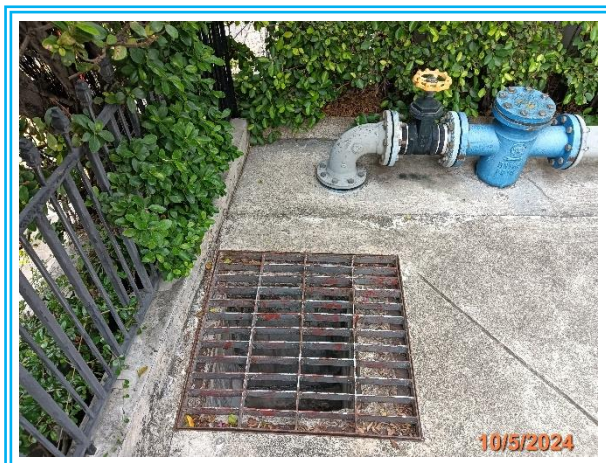
รูปที่ 2.5-4 บ่อพักน้ำสุดท้าย

น้ำทิ้งที่ผ่านการบำบัดแล้วจากระบบบำบัดน้ำเสีย ปริมาณ 155.32 ลบ.ม./วัน จะถูกระบายผ่านท่อระบายน้ำทิ้ง ขนาด Ø 0.50 เมตร ความลาดชัน 1:200 เพื่อลงสู่บ่อพักน้ำสุดท้าย ซึ่งได้ติดตั้งตะแกรงดักขยะ แสดงดังรูปที่ 2.5-4 ก่อนที่จะระบายลงสู่ท่อระบายน้ำทิ้งสาธารณะของเขตบางพลัดด้านหน้าโครงการ

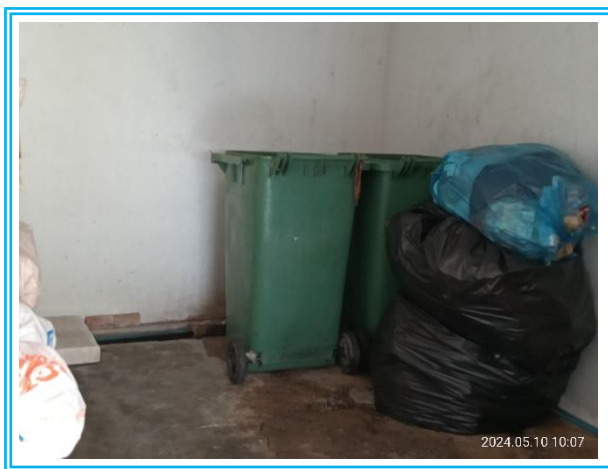
รูปที่ 2.5-5 ห้องพัสดุฝอยรวม

ห้องพัสดุฝอยของโครงการส่วนขยาย ตั้งอยู่บริเวณชั้นล่างด้านข้างอาคาร ผังทิศตะวันออกของโครงการ ซึ่งเหมือนกับอาคารเดิม โดยแบ่งเป็นห้องพัสดุฝอยแห้งขนาด 5.78 ตร.ม. คิดเป็นปริมาตร 8.67 ลบ.ม. (ใช้ความสูงกักเก็บขยะ 1.5 เมตร) และห้องพัสดุฝอยเปียกขนาด 2.84 ตร.ม. คิดเป็นปริมาตร 4.26 ลบ.ม. ดังนั้น ปริมาตรห้องพัสดุฝอยของโครงการรวมทั้งสิ้นประมาณ 12.93 ลบ.ม. (แบ่งเป็นห้องพัสดุฝอยแห้งประมาณ 70% และห้องพัสดุฝอยเปียกประมาณ 30%) มีลักษณะเป็นห้องคอนกรีตเสริมเหล็กและมีประตูเหล็กชนิดบานทึบสำหรับปิด – เปิด ห้องพัสดุฝอยเปียก และห้องพัสดุฝอยแห้งสามารถรองรับมูลฝอยที่เกิดจากกิจกรรมต่าง ๆ ของโครงการได้ประมาณ 4 วัน ดังนั้น ในกรณีที่ทางสำนักงานเขตบางพลัดไม่สามารถให้บริการเก็บขนได้ตามปกติ (สำนักงานเขตบางพลัดเข้าเก็บขนไปกำจัดทุกวัน ในช่วงเวลา 24.00 น. – 08.00 น.) ก็จะไม่มีขยะล้นออกมาก่อให้เกิดกลิ่นเหม็นรบกวนแต่อย่างใด แสดงดังรูปที่ 2.5-5

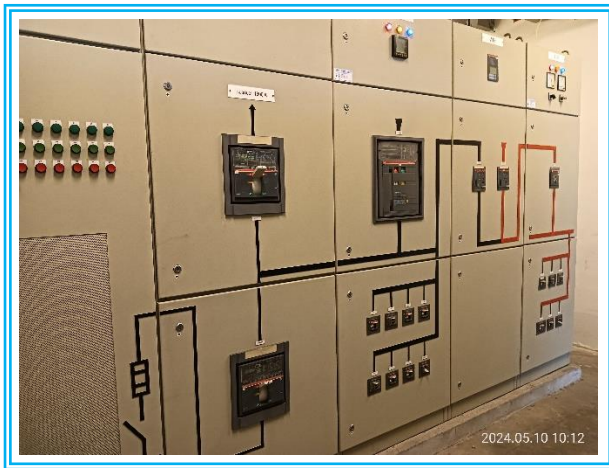
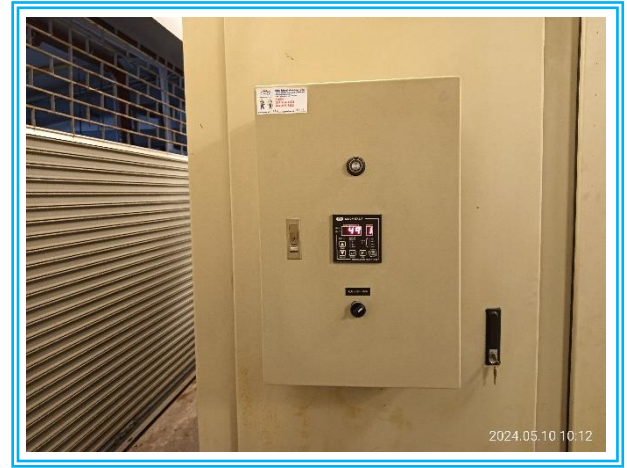
รูปที่ 2.5-6 ห้อง MDB ของโครงการ

แหล่งให้บริการกระแสไฟฟ้าของโครงการจะได้รับการไฟฟ้านครหลวง (กฟน.) เขตธนบุรี (หนังสือรับรองความพร้อมในการให้บริการไฟฟ้ากับโครงการฯ จากการไฟฟ้านครหลวง เขตธนบุรี) ผ่านระบบไฟฟ้าแรงสูงขนาด 12/24 kV. เข้าสู่เส้นเมนไฟฟ้าซึ่งจะฝังลงดินเพื่อไปเชื่อมต่อกับหม้อแปลงไฟฟ้าชนิดแห้ง (Dry Type) ของโครงการที่ชั้นล่างของอาคาร บริเวณห้องหม้อแปลงไฟฟ้า ซึ่งจะทำหน้าที่แปลงไฟ 12/24 kV. ไปเป็น 416/240 V. โดยโครงการมีความต้องการใช้ไฟฟ้าเท่ากับ 1,416 kVA ดังนั้น โครงการจึงได้ติดตั้งหม้อแปลงไฟฟ้าขนาด 2,000 kVA จำนวน 1 ชุด เชื่อมต่อกับระบบจ่ายไฟฟ้าของ กฟน. โดยมีแผงจ่ายไฟหลัก (Main Distribution Board, MDB) ลดแรงดันไฟฟ้าเป็นระบบแรงดันต่ำ เพื่อจ่ายกระแสไฟฟ้าให้กับภายในอาคาร แสดงดังรูปที่ 2.5-6 เมื่อผ่าน MDB แล้วจะไปที่แผงควบคุมย่อย (Sub Panel Distribution, SPD) ในแต่ละชั้น เพื่อจ่ายไฟให้แก่ส่วนต่าง ๆ ในอาคารต่อไป แสดงดังรูปที่ 2.5-7 ทั้งนี้ เพื่อป้องกันเหตุเพลิงไหม้ โครงการได้ติดตั้งระบบป้องกันไฟฟ้าลัดวงจรและระบบป้องกันไฟฟ้าเกินปริมาณที่กำหนดแบบตัดวงจรอัตโนมัติ (Circuit Breaker) ไว้ด้วย

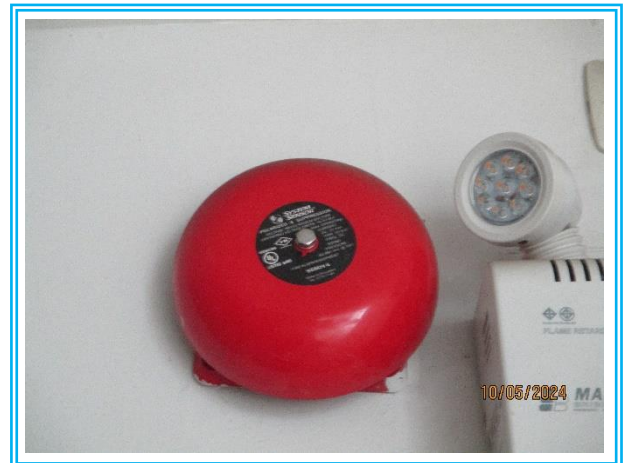
รูปที่ 2.5-11 อุปกรณ์ส่งเสียงสัญญาณแจ้งเหตุอัคคีภัย

- อุปกรณ์ส่งเสียงสัญญาณแจ้งเหตุอัคคีภัย (Fire Alarm Devices) ประกอบด้วยอุปกรณ์ส่งเสียง สัญญาณแบบกระดิ่งสัญญาณชนิดติดลอย (Alarm Bell) ซึ่งจะติดตั้งอยู่ในทุกชั้นของอาคารบริเวณโถงพักคอย และทางเดิน ใกล้กับบันไดหนีไฟ และมีปุ่มกดแจ้งสัญญาณอัคคีภัย (Fire Alarm Manual Station) ติดตั้งไว้บริเวณทางเข้า – ออกของ บันไดหนีไฟ ซึ่งเป็นชนิดแบบ Flush/Semi Flush Mounted โดยเป็นสวิทช์ใช้มือดึง/กด โดยมีแท่งแก้วหรือกระจกป้องกันกด ในสภาวะปกติ แสดงดังรูปที่ 2.5-11

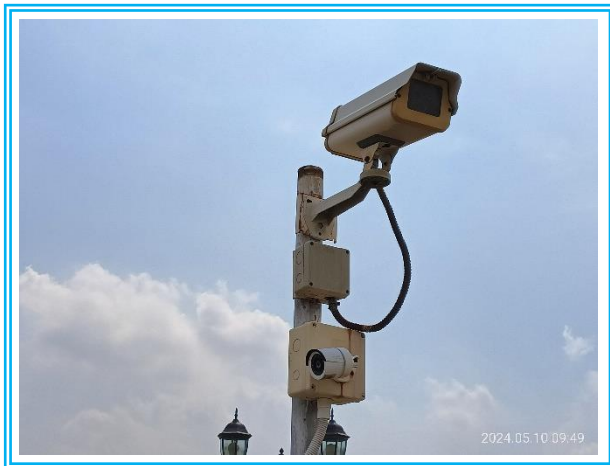
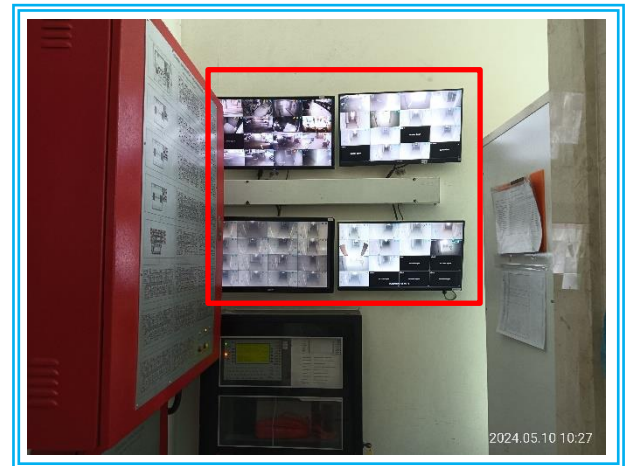
รูปที่ 2.5-12 ระบบโทรทัศน์วงจรปิด (CCTV)

ระบบการติดต่อสื่อสารของโครงการ ประกอบด้วย ระบบโทรศัพท์ ระบบโทรทัศน์ ซึ่งจะติดตั้งในพื้นที่ห้องพักทุกห้อง ระบบโทรทัศน์วงจรปิด (CCTV) สำหรับให้ รปภ. ตรวจสอบเหตุการณ์ภายในโครงการ โดยจะติดตั้งไว้แต่ละชั้น บริเวณ ล็อบบี้และโถงลิฟท์ แสดงดังรูปที่ 2.5-12 ส่วนระบบโทรศัพท์สำหรับแจ้งเหตุเพลิงไหม้ (Fire phone) จะติดตั้งไว้ทุกชั้น อยู่ตรงใกล้ปุ่มกดแจ้งสัญญาณอัคคีภัยบริเวณบันไดหนีไฟ โดยมีระบบการควบคุมหลักตั้งอยู่ที่ชั้น 1 ของอาคาร
