รายงานผลการปฏิบัติตาม  
มาตรการป้องกันและแก้ไขผลกระทบสิ่งแวดล้อม  
และมาตรการติดตามตรวจสอบคุณภาพสิ่งแวดล้อม  
ระยะดำเนินการ

โรงแรมพูลแมน ภูเก็ต พันทวา บีช รีสอร์ท  
เจ้าของ : บริษัท พันทวาบีช พร็อพเพอร์ตี้ส์ จำกัด  
ประจำเดือนมกราคม - มิถุนายน พ.ศ. 2567

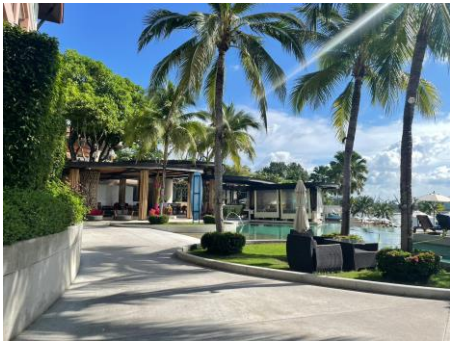
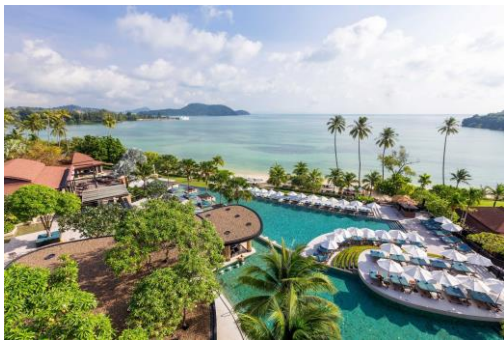
| องค์ประกอบทางสิ่งแวดล้อม / ผลกระทบต่อสิ่งแวดล้อม | มาตรการป้องกันและแก้ไขผลกระทบสิ่งแวดล้อม | การปฏิบัติตามมาตรการป้องกันและแก้ไขผลกระทบสิ่งแวดล้อม | ปัญหา อุปสรรคและข้อเสนอแนะ |
|---|---|---|---|
| <b>1. ทรัพยากรสิ่งแวดล้อมทางกายภาพ</b><br><b>1.1 สภาพภูมิประเทศ</b> | <ul style="list-style-type: none"> <li>- จัดให้มีการดูแลต้นไม้ และสวนหย่อมภายในพื้นที่โครงการให้มีสภาพดีอยู่เสมอ ตามมาตรการในเรื่องสุนทรียภาพและทัศนียภาพ</li> </ul> | <ul style="list-style-type: none"> <li>- ปฏิบัติตามมาตรการ ทางโครงการมีการปลูกต้นไม้ จัดสวนหย่อมและมีคนสวนดูแลพื้นที่สีเขียวให้สวยงามอยู่เสมอ</li> </ul> | <ul style="list-style-type: none"> <li>- ไม่มีปัญหาและอุปสรรค</li> </ul> |

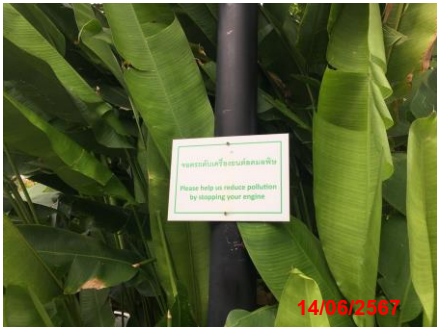
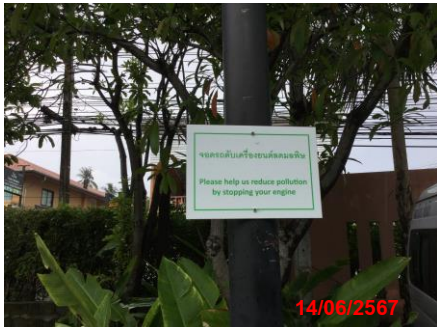
| องค์ประกอบทางสิ่งแวดล้อม / ผลกระทบต่อสิ่งแวดล้อม | มาตรการป้องกันและแก้ไขผลกระทบต่อสิ่งแวดล้อม | การปฏิบัติตามมาตรการป้องกันและแก้ไขผลกระทบต่อสิ่งแวดล้อม | ปัญหา อุปสรรคและข้อเสนอแนะ |
|---|---|---|---|
| | <ul style="list-style-type: none"> <li>- ติดป้ายห้ามติดเครื่องยนต์ทิ้งไว้บริเวณลานจอดรถยนต์ โดยดับเครื่องยนต์เมื่อจอดรถแล้ว</li> </ul> | <ul style="list-style-type: none"> <li>- ปฏิบัติตามมาตรการ พื้นที่ลานจอดรถของโครงการติดป้ายห้ามติดเครื่องยนต์ทิ้งไว้</li> </ul> | <ul style="list-style-type: none"> <li>- ไม่มีปัญหาและอุปสรรค</li> </ul> |

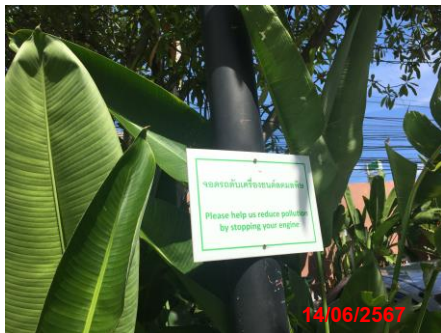
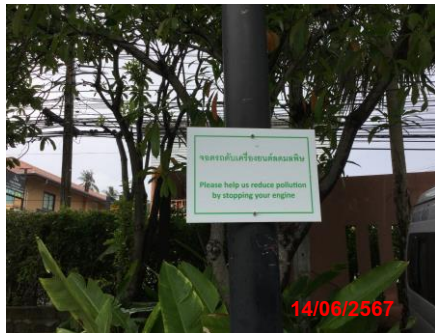
| องค์ประกอบทางสิ่งแวดล้อม / ผลกระทบต่อสิ่งแวดล้อม | มาตรการป้องกันและแก้ไขผลกระทบสิ่งแวดล้อม | การปฏิบัติตามมาตรการป้องกันและแก้ไขผลกระทบสิ่งแวดล้อม | ปัญหา อุปสรรคและข้อเสนอแนะ |
|---|---|---|---|
| <b>1.3 เสี่ยงและความสั่นสะเทือน</b> | <ul style="list-style-type: none"> <li>จำกัดความเร็วรถขณะแล่นเข้าออกพื้นที่โครงการให้มีความเร็วไม่เกิน 30 กิโลเมตร / ชั่วโมง</li> <li>ทำป้ายประกาศให้ดับเครื่องยนต์ทันที เมื่อจอดรถแล้ว</li> </ul> <ul style="list-style-type: none"> <li>รักษาภาพธรรมชาติและดูแลต้นไม้ในโครงการให้ดีเสมอ เพื่อช่วยเป็นสิ่งป้องกันเสียงจากภายนอกได้</li> </ul> | <ul style="list-style-type: none"> <li>ไม่ปฏิบัติตามมาตรการ บริเวณทางเข้า – ออกของโครงการ ไม่มีป้ายจำกัดความเร็ว</li> <li>ปฏิบัติตามมาตรการ บริเวณพื้นที่ลานจอดรถของโครงการมีการติดป้ายดับเครื่องยนต์ทันทีเมื่อจอดรถแล้ว</li> </ul> <ul style="list-style-type: none"> <li>ปฏิบัติตามมาตรการ โครงการมีคนสวนดูแลต้นไม้ในโครงการให้สวยงามและให้ดีอยู่เสมอ พื้นที่ลานจอดรถของโครงการ มีการปลูกต้นไม้เพื่อช่วยป้องกันเสียง</li> </ul> | <ul style="list-style-type: none"> <li>ไม่มีปัญหาและอุปสรรค</li> <li>ไม่มีปัญหาและอุปสรรค</li> <li>ไม่มีปัญหาและอุปสรรค</li> </ul> |

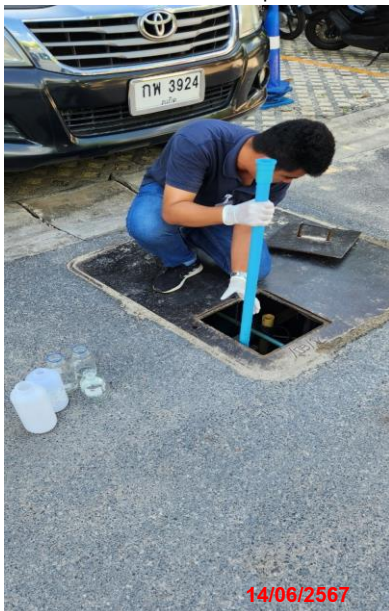
| องค์ประกอบทางสิ่งแวดล้อม / ผลกระทบต่อสิ่งแวดล้อม | มาตรการป้องกันและแก้ไขผลกระทบสิ่งแวดล้อม | การปฏิบัติตามมาตรการป้องกันและแก้ไขผลกระทบสิ่งแวดล้อม | ปัญหา อุปสรรคและข้อเสนอแนะ |
|---|---|---|---|
| 1.4 ทรัพยากรน้ำ | <p>- จัดให้มีระบบบำบัดน้ำเสียภายในโครงการเพื่อลดค่าความสกปรกในน้ำทิ้งให้เป็นไปตามมาตรฐานน้ำทิ้งประเภท ก ซึ่งมีรายละเอียดประกอบด้วย</p> <p>(1) ระบบบำบัดน้ำเสียเบื้องต้นแบบ เกราะกรองไร้อากาศ แยกบำบัดแต่ละอาคาร เป็นถึงบำบัดน้ำเสียรุ่น EC-4, EC-5, EC-6, EC-8, EC-10, EC-25, EC-30, EC-40, EC-75, EC-20000(S)+EC-20000(AF), EC-2500(S)+EC-25000(AF)</p> <p>(2) ระบบบำบัดน้ำเสียรวมเป็นระบบแบบกระบวนการแอคติเวตเต็ดเจสลิคัลแบบ กวนผสมสมบูรณ์ และถึงฆ่าเชื้อ รุ่น</p> | <p>- ปฏิบัติตามมาตรการ โครงการมีระบบบำบัดน้ำเสียเบื้องต้นเป็นระบบเกราะกรองไร้อากาศ ซึ่งแยกบำบัดแต่ละอาคาร และมีระบบบำบัดน้ำเสียรวมเป็นระบบแอคติเวตเต็ดเจสลิคัลแบบกวนผสมสมบูรณ์ และถึงฆ่าเชื้อ รุ่น AMC-190-90 ผังไว้ใต้ดินบริเวณลานจอดรถยนต์ด้านหน้าโครงการ และน้ำที่ผ่านระบบบำบัดน้ำเสียมีการตรวจวัดคุณภาพเป็นประจำทุกเดือน ดังเอกสารแสดงภาคผนวก ค</p> | <p>- ไม่มีปัญหาและอุปสรรค</p> |

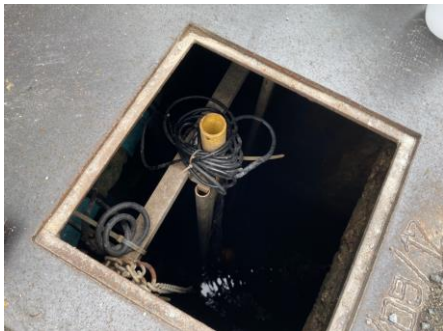
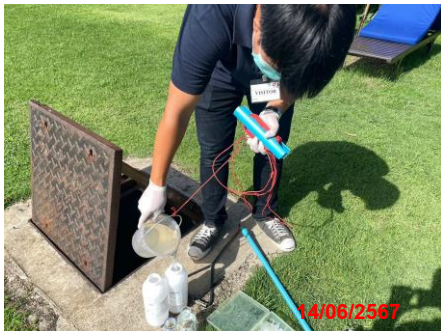
| องค์ประกอบทางสิ่งแวดล้อม / ผลกระทบต่อสิ่งแวดล้อม | มาตรการป้องกันและแก้ไขผลกระทบสิ่งแวดล้อม | การปฏิบัติตามมาตรการป้องกันและแก้ไขผลกระทบสิ่งแวดล้อม | ปัญหา อุปสรรคและข้อเสนอแนะ |
|---|---|---|---|
| | <p>AMC-190-90 หรือเทียบเท่าฝังไว้ใต้ดินบริเวณลานจอดรถยนต์ด้านหน้าโครงการ</p> <ul style="list-style-type: none"> <li>- จัดให้มีการสูบลากตะกอนออกจากบ่อเกรอะทุก 2 เดือน / ครั้ง</li> <li>- จัดให้มีเจ้าหน้าที่ที่มีความรู้คอยควบคุมและดูแลระบบบำบัดน้ำเสียของโครงการอย่างสม่ำเสมอ</li> <li>- ให้มีการดักตะกอนไขมันออกสัปดาห์ละ 1 ครั้ง ใส่ถุงดำมัดปากถุงให้เรียบร้อยแล้วนำไปเก็บรวมไว้ที่ห้องพัสดุขยะรวม</li> </ul> | <ul style="list-style-type: none"> <li>- ปฏิบัติตามมาตรการ โครงการสูบลากตะกอนออกจากบ่อเกรอะทุก 2 เดือน/ครั้ง หรือมากกว่าขึ้นอยู่กับเหมาะสม</li> <li>- ปฏิบัติตามมาตรการ โครงการมีเจ้าหน้าที่ฝ่ายวิศวกรรมเป็นผู้ดูแลระบบบำบัดน้ำเสียให้มีประสิทธิภาพดีอยู่เสมอ</li> <li>- ปฏิบัติตามมาตรการ ตะกอนไขมันในถังดักไขมัน จะดักออกทุกสัปดาห์ นำใส่ถุงดำแล้วนำไปพักไว้ที่ห้องพัสดุขยะรวมของโครงการ</li> </ul> | <ul style="list-style-type: none"> <li>- ไม่มีปัญหาและอุปสรรค</li> <li>- ไม่มีปัญหาและอุปสรรค</li> <li>- ไม่มีปัญหาและอุปสรรค</li> <li>- ไม่มีปัญหาและอุปสรรค</li> </ul> |

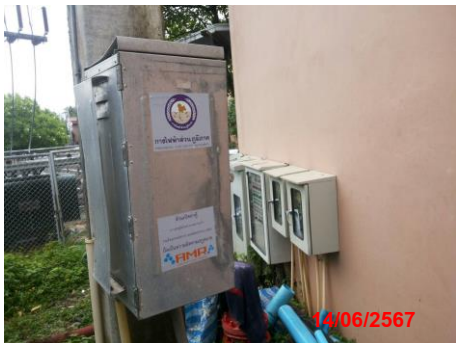
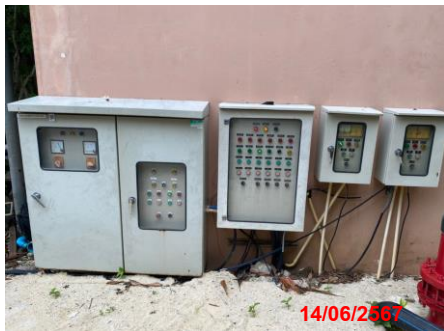
| องค์ประกอบทางสิ่งแวดล้อม / ผลกระทบต่อสิ่งแวดล้อม | มาตรการป้องกันและแก้ไขผลกระทบสิ่งแวดล้อม | การปฏิบัติตามมาตรการป้องกันและแก้ไขผลกระทบสิ่งแวดล้อม | ปัญหา อุปสรรคและข้อเสนอแนะ |
|---|---|---|---|
| | <ul style="list-style-type: none"> <li>จัดให้มีระบบท่อน้ำ Reuse ผังไว้ใต้ดินไปยังพื้นที่สีเขียวของโครงการ โดยเจาะรูซึมน้ำแทนการใช้หัวสเปรย์น้ำ</li> <li>จัดให้มีการติดตั้งมิเตอร์ไฟฟ้าแยกเฉพาะระบบบำบัดน้ำเสีย</li> </ul> | <ul style="list-style-type: none"> <li>ปฏิบัติตามมาตรการ ทางโครงการมีระบบท่อน้ำ Reuse เพื่อใช้ในส่วนของพื้นที่สีเขียวของโครงการ โดยในส่วนพื้นที่ที่เป็นพื้นที่ที่แขกไม่ได้ใช้บริการ โครงการจะใช้ระบบสปริงเกอร์</li> <li>ปฏิบัติตามมาตรการ โครงการติดตั้งมิเตอร์ไฟฟ้าแยกเฉพาะระบบบำบัดน้ำเสีย</li> </ul> | <ul style="list-style-type: none"> <li>ไม่มีปัญหาและอุปสรรค</li> </ul> |

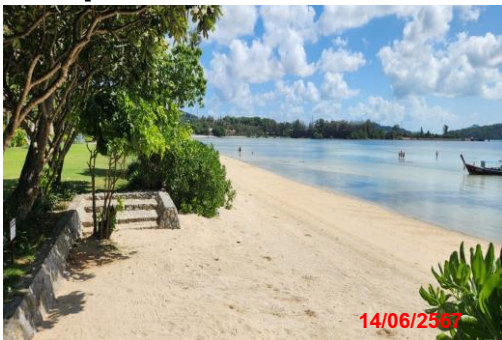
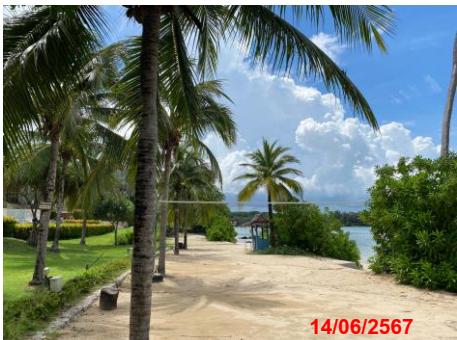
| องค์ประกอบทางสิ่งแวดล้อม / ผลกระทบต่อสิ่งแวดล้อม | มาตรการป้องกันและแก้ไขผลกระทบสิ่งแวดล้อม | การปฏิบัติตามมาตรการป้องกันและแก้ไขผลกระทบสิ่งแวดล้อม | ปัญหา อุปสรรคและข้อเสนอแนะ |
|---|---|---|---|
| 2.1 สิ่งมีชีวิตในน้ำ | <ul style="list-style-type: none"> <li>- บำรุงรักษาให้ระบบบำบัดน้ำเสียทำงานได้อย่างมีประสิทธิภาพ</li> <li>- ปลุกต้นไม้และจัดภูมิสถาปัตยกรรมภายในโครงการเพื่อเป็นแนวป้องกันมิให้เศษตะกอนดิน และป้องกันการไหลบ่าของน้ำลงสู่ทะเล</li> </ul> <ul style="list-style-type: none"> <li>- ให้โครงการส่งเสริม สนับสนุน การอนุรักษ์ หาดทะเลและแนวปะการังบริเวณอ่าวมะขาม โดยจัดประกาศหรือข้อเสนอแนะต่อนักท่องเที่ยว ว่าบริเวณอ่าวมะขามมีหาดทะเลและแนวปะการังอยู่ในบริเวณนี้ จึงขอให้นักท่องเที่ยวช่วยกันดูแล และอนุรักษ์</li> </ul> | <ul style="list-style-type: none"> <li>- ปฏิบัติตามมาตรการ โครงการมีเจ้าหน้าที่ฝ่ายวิศวกรรมเป็นผู้ดูแลระบบบำบัดน้ำเสียให้มีประสิทธิภาพดียิ่งขึ้น</li> <li>- ปฏิบัติตามมาตรการ โครงการปลุกต้นไม้เพื่อเป็นแนวป้องกันมิให้เศษตะกอนดิน และป้องกันการไหลบ่าของน้ำลงสู่ทะเล</li> </ul> <ul style="list-style-type: none"> <li>- ปฏิบัติตามมาตรการ โครงการได้จัดทำพื้นที่ให้นักท่องเที่ยวสำหรับเล่นน้ำและนั่งทานอาหารทางน้ำและเพื่อเป็นการป้องกันการทำลายปะการังและหาดทะเลบริเวณอ่าวมะขาม</li> </ul> | <ul style="list-style-type: none"> <li>- ไม่มีปัญหาและอุปสรรค</li> <li>- ไม่มีปัญหาและอุปสรรค</li> <li>- ไม่มีปัญหาและอุปสรรค</li> </ul> |

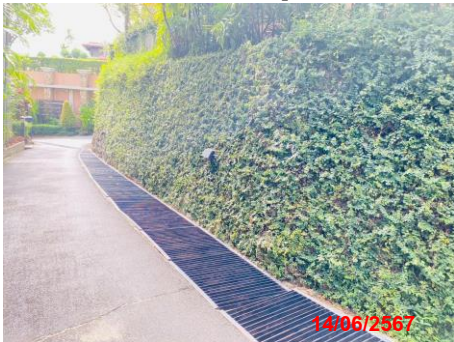
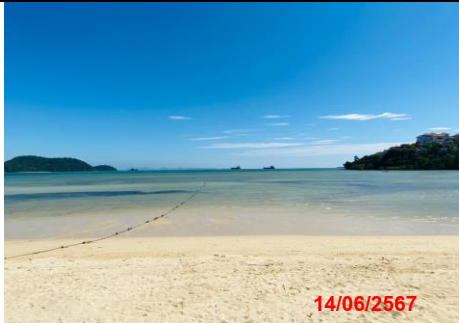
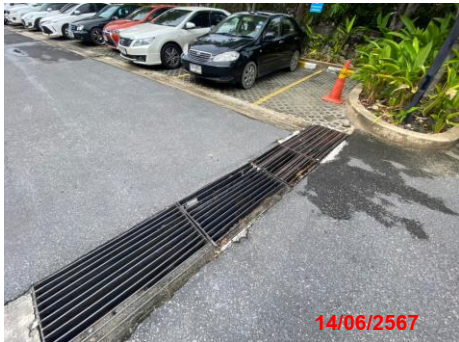
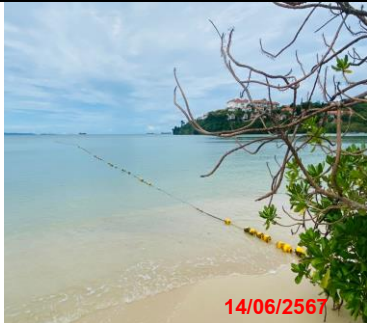
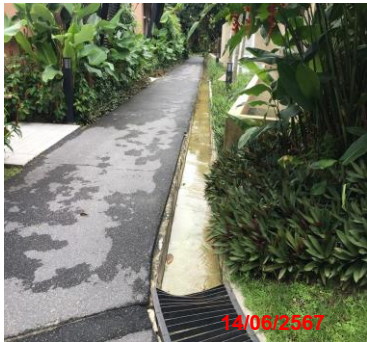
| องค์ประกอบทางสิ่งแวดล้อม / ผลกระทบต่อสิ่งแวดล้อม | มาตรการป้องกันและแก้ไขผลกระทบสิ่งแวดล้อม | การปฏิบัติตามมาตรการป้องกันและแก้ไขผลกระทบสิ่งแวดล้อม | ปัญหา อุปสรรคและข้อเสนอแนะ |
|---|---|---|---|
| | <p>ทรัพยากรธรรมชาติในทะเลไว้ โดยห้ามกระทำการใดๆ ที่จะสร้างความเสียหายให้แก่หญ้าทะเลและแนวปะการังดังกล่าว</p> <ul style="list-style-type: none"> <li>- จัดทำคูระบายน้ำรอบพื้นที่โครงการ เพื่อรองรับน้ำฝนจากพื้นที่รอบๆ ซึ่งคูระบายน้ำดังกล่าวสามารถชะลอการไหลของน้ำก่อนออกนอกพื้นที่โครงการ และช่วยไม่ให้เกิดการไหลบ่าของน้ำฝนลงสู่ทะเล</li> </ul> | <p>14/06/2567</p> <ul style="list-style-type: none"> <li>- ปฏิบัติตามมาตรการ โครงการมีคูระบายน้ำรอบบริเวณโครงการเพื่อชะลอการไหลของน้ำฝน</li> </ul> <p>14/06/2567</p> | <p>14/06/2567</p> <ul style="list-style-type: none"> <li>- ไม่มีปัญหาและอุปสรรค</li> </ul> <p>14/06/2567</p> |

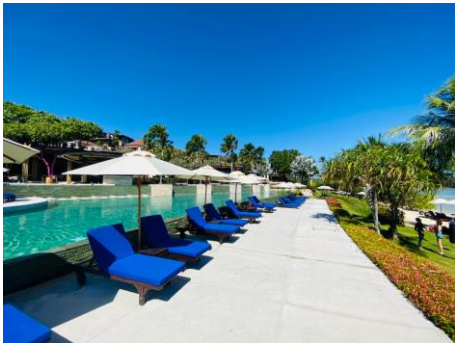
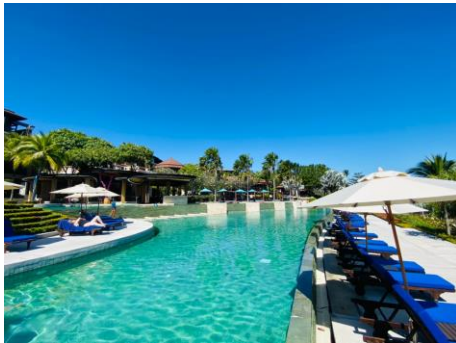
| องค์ประกอบทางสิ่งแวดล้อม / ผลกระทบต่อสิ่งแวดล้อม | มาตรการป้องกันและแก้ไขผลกระทบสิ่งแวดล้อม | การปฏิบัติตามมาตรการป้องกันและแก้ไขผลกระทบสิ่งแวดล้อม | ปัญหา อุปสรรคและข้อเสนอแนะ |
|---|---|---|---|
| | <ul style="list-style-type: none"> <li>จัดทำบ่อหน่วงน้ำคอนกรีต ขนาด 500 ลบ.ม. รับน้ำจากคูระบายน้ำ เพื่อชะลอการไหลบ่าของน้ำลงสู่ทะเล</li> </ul> | <ul style="list-style-type: none"> <li>ปฏิบัติตามมาตรการ โครงการมีบ่อหน่วงน้ำของโครงการขนาด 500 ลบ.ม. ซึ่งอยู่บริเวณสระว่ายน้ำ เพื่อรวบรวมน้ำฝนที่เกิดขึ้นในโครงการ ก่อนปล่อยออกสู่ทะเล</li> </ul> | <ul style="list-style-type: none"> <li>ไม่มีปัญหาและอุปสรรค</li> </ul> |

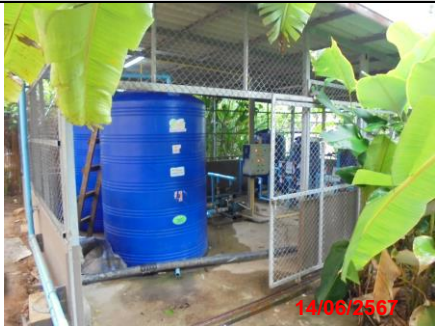
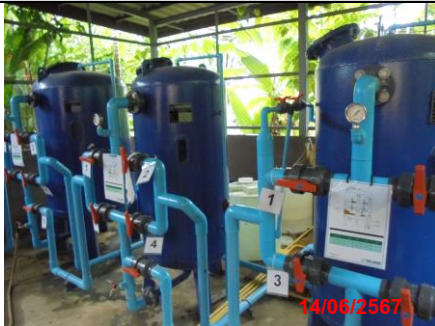
| องค์ประกอบทางสิ่งแวดล้อม / ผลกระทบต่อสิ่งแวดล้อม | มาตรการป้องกันและแก้ไขผลกระทบสิ่งแวดล้อม | การปฏิบัติตามมาตรการป้องกันและแก้ไขผลกระทบสิ่งแวดล้อม | ปัญหา อุปสรรคและข้อเสนอแนะ |
|---|---|---|---|
| | <ul style="list-style-type: none"> <li>- สำรองน้ำใช้โครงการตามที่ได้ออกแบบไว้ โดยมีถึงสำรองน้ำใต้ดิน 4 ถัง รวมความจุทั้งสิ้น 590 ลบ.ม.</li> </ul> | <ul style="list-style-type: none"> <li>- ปฏิบัติตามมาตรการ โครงการมีถังเก็บน้ำใต้ดินจำนวน 4 ถัง ซึ่งมีขนาด 260, 60, 190 และ 80 ลบ.ม. ตามลำดับ</li> </ul> | <ul style="list-style-type: none"> <li>- ไม่มีปัญหาและอุปสรรค</li> </ul> |

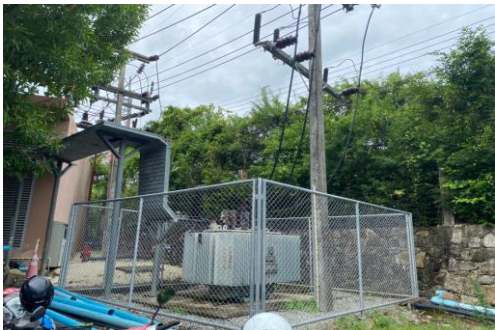
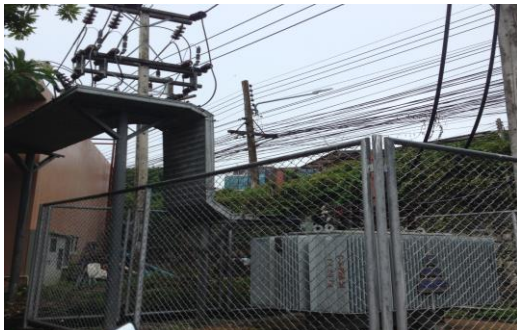
| องค์ประกอบทางสิ่งแวดล้อม / ผลกระทบต่อสิ่งแวดล้อม | มาตรการป้องกันและแก้ไขผลกระทบสิ่งแวดล้อม | การปฏิบัติตามมาตรการป้องกันและแก้ไขผลกระทบสิ่งแวดล้อม | ปัญหา อุปสรรคและข้อเสนอแนะ |
|---|---|---|---|
| 3.2 การใช้ไฟฟ้า | <ul style="list-style-type: none"> <li>- จัดให้มีและติดตั้งระบบไฟฟ้าตามที่เสนอในรายละเอียดโครงการทุกประการ</li> </ul> | <ul style="list-style-type: none"> <li>- ปฏิบัติตามมาตรการ โครงการมีการติดตั้งระบบไฟฟ้าของโครงการตามที่ระบุไว้ในรายงาน</li> </ul> | <ul style="list-style-type: none"> <li>- ไม่มีปัญหาและอุปสรรค</li> </ul> |

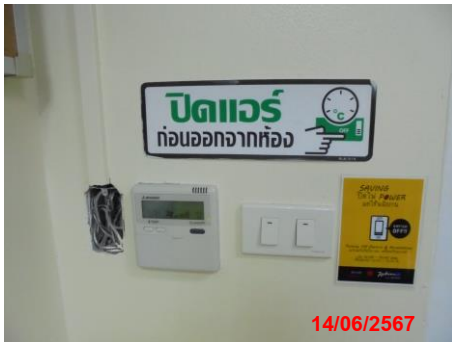
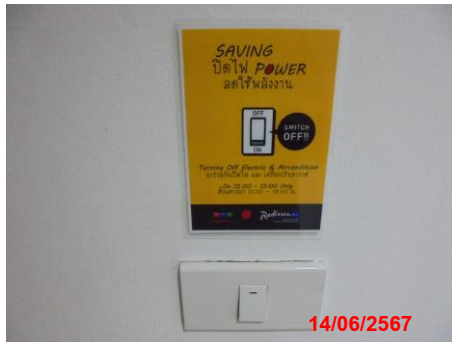
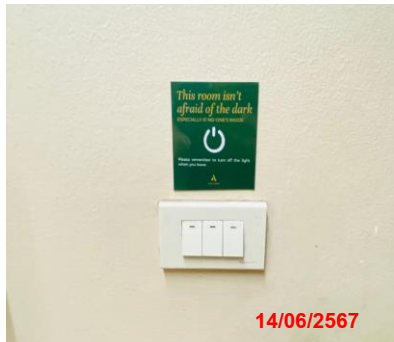
| องค์ประกอบทางสิ่งแวดล้อม / ผลกระทบต่อสิ่งแวดล้อม | มาตรการป้องกันและแก้ไขผลกระทบสิ่งแวดล้อม | การปฏิบัติตามมาตรการป้องกันและแก้ไขผลกระทบสิ่งแวดล้อม | ปัญหา อุปสรรคและข้อเสนอแนะ |
|---|---|---|---|
| | <ul style="list-style-type: none"> <li>รณรงค์ให้ผู้เข้าพักใช้ไฟฟ้าอย่างประหยัด และควรปรับเป็นระดับอุณหภูมิในห้องพักให้พอเหมาะ 25-26 องศาเซลเซียส</li> </ul> <ul style="list-style-type: none"> <li>ติดตั้งอุปกรณ์เดินสายไฟฟ้า รวมถึงสัญญาณสื่อสารต่างๆ และอุปกรณ์ไฟฟ้าต่างๆ ให้เป็นไปด้วยความเรียบร้อย และถูกต้องตามมาตรฐาน</li> <li>เลือกใช้ผลิตภัณฑ์ไฟฟ้าชนิดประหยัดพลังงานไฟฟ้าและอายุการใช้งานยาวนาน</li> </ul> | <ul style="list-style-type: none"> <li>ปฏิบัติตามมาตรการ โครงการรณรงค์ให้พนักงานในโครงการและผู้พักอาศัย ใช้ไฟฟ้าอย่างประหยัด</li> </ul> <ul style="list-style-type: none"> <li>ปฏิบัติตามมาตรการ โครงการติดตั้งอุปกรณ์เดินสายไฟฟ้า รวมถึงสัญญาณสื่อสารต่างๆและอุปกรณ์ไฟฟ้าต่างๆ ให้เป็นไปด้วยความเรียบร้อยและถูกต้องตามมาตรฐานและมีเจ้าหน้าที่แผนกวิศวกรรมเป็นผู้ดูแลรับผิดชอบ</li> <li>ปฏิบัติตามมาตรการ โครงการเลือกใช้ผลิตภัณฑ์ไฟฟ้าชนิดประหยัดพลังงานไฟฟ้าและอายุการใช้งานยาวนาน</li> </ul> | <ul style="list-style-type: none"> <li>ไม่มีปัญหาและอุปสรรค</li> </ul> <ul style="list-style-type: none"> <li>ไม่มีปัญหาและอุปสรรค</li> </ul> |

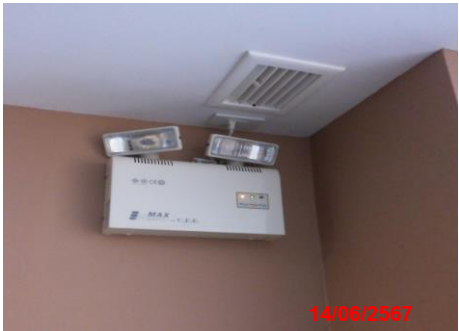
| องค์ประกอบทางสิ่งแวดล้อม / ผลกระทบต่อสิ่งแวดล้อม | มาตรการป้องกันและแก้ไขผลกระทบสิ่งแวดล้อม | การปฏิบัติตามมาตรการป้องกันและแก้ไขผลกระทบสิ่งแวดล้อม | ปัญหา อุปสรรคและข้อเสนอแนะ |
|---|---|---|---|
| | <ul style="list-style-type: none"> <li>ตรวจสอบดูแลอุปกรณ์เครื่องไฟฟ้าสำรองและสายไฟฟ้าให้อยู่ในสภาพดีอยู่เสมอตามคู่มือของผู้ผลิต</li> </ul> | <ul style="list-style-type: none"> <li>ปฏิบัติตามมาตรการ ทางโครงการมีเจ้าหน้าที่ฝ่ายวิศวกรรมเป็นผู้ดูแล อุปกรณ์ต่างๆ ให้มีสภาพดีอยู่เสมอ</li> </ul> | <ul style="list-style-type: none"> <li>ไม่มีปัญหาและอุปสรรค</li> </ul> |

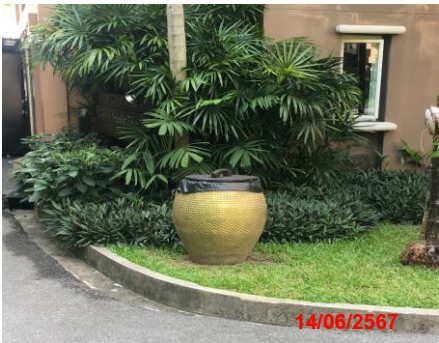
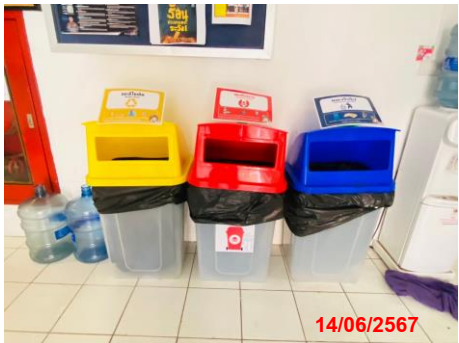
| องค์ประกอบทางสิ่งแวดล้อม / ผลกระทบต่อสิ่งแวดล้อม | มาตรการป้องกันและแก้ไขผลกระทบสิ่งแวดล้อม | การปฏิบัติตามมาตรการป้องกันและแก้ไขผลกระทบสิ่งแวดล้อม | ปัญหา อุปสรรคและข้อเสนอแนะ |
|---|---|---|---|
| 3.3 การจัดการขยะ | <ul style="list-style-type: none"> <li>จัดให้มีถังขยะเปียกและแห้งขนาดต่างๆไว้ในห้องพัก ห้องครัว ร้านอาหาร สำนักงาน</li> </ul> | <ul style="list-style-type: none"> <li>ปฏิบัติตามมาตรการ โครงการจัดให้มีถังขยะในห้องพัก ห้องครัว ร้านอาหารและสำนักงาน ซึ่งแบ่งเป็นถังขยะเปียกและถังขยะแห้ง</li> </ul> | <ul style="list-style-type: none"> <li>ไม่มีปัญหาและอุปสรรค</li> </ul> |

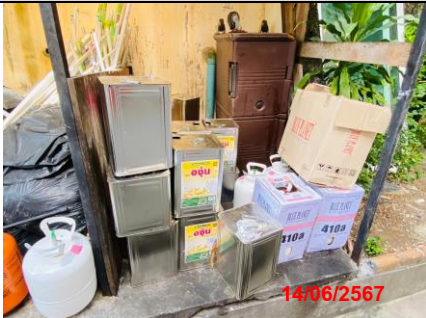
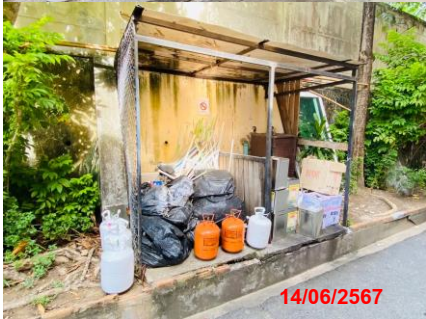
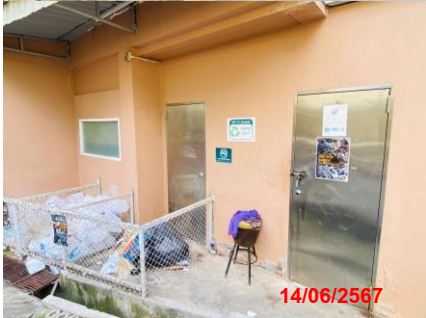
| องค์ประกอบทางสิ่งแวดล้อม / ผลกระทบต่อสิ่งแวดล้อม | มาตรการป้องกันและแก้ไขผลกระทบสิ่งแวดล้อม | การปฏิบัติตามมาตรการป้องกันและแก้ไขผลกระทบสิ่งแวดล้อม | ปัญหา อุปสรรคและข้อเสนอแนะ |
|---|---|---|---|
| | <ul style="list-style-type: none"> <li>- จัดให้มีพนักงานเก็บขนและคัดแยกขยะจากถังขยะในแต่ละชั้นไปเก็บรวบรวมไว้ยังที่พักขยะรวมทุกวัน</li> <li>- จัดให้มีห้องพักขยะรวมจำนวน 1 แห่ง อยู่บริเวณด้านหน้าอาคาร Banquet + BHO แยกเป็น 2 ห้อง ห้องรับขยะเปียกขนาด 2 x 4 x 3 เมตร (ลึกกักเก็บ 1.5 เมตร) ความจุ 12 ลบ.ม. และถังขยะแห้งขนาด 2 x 4 x 3 เมตร (ลึกกักเก็บ 1.5 เมตร) ความจุ 12 ลบ.ม. รวมทั้งหมด 24 ลบ.ม. เก็บขยะได้ 6.60 วัน และมีท่อระบายน้ำเพื่อรวบรวมน้ำเสียเข้าระบบบำบัดรวม</li> <li>- ตรวจสอบไม่ให้มีขยะตกค้างในโครงการ หากมีขยะตกค้างในโครงการต้องแจ้งให้ อบต.วิชิตเป็นผู้เข้ามาเก็บขนเพื่อนำไปกำจัดต่อไป</li> <li>- ให้แม่บ้านทำความสะอาดที่พักขยะรวมทุกครั้งหลังจากที่รถเก็บขนเสร็จเรียบร้อยแล้ว</li> </ul> | <ul style="list-style-type: none"> <li>- ปฏิบัติตามมาตรการ แม่บ้านเป็นผู้คัดแยกขยะจากถังขยะในแต่ละชั้นและเก็บรวบรวมไว้ที่ห้องพักขยะรวมของโครงการ</li> <li>- ปฏิบัติตามมาตรการ โครงการมีห้องพักขยะรวม 1 แห่ง อยู่บริเวณด้านหน้าอาคาร Banquet + BHO ซึ่งแบ่งเป็น ขยะเปียก มีขนาดความจุ 12 ลบ.ม. และขยะแห้งมีขนาด 12 ลบ.ม. และมีท่อระบายน้ำเพื่อรวบรวมน้ำเสียเข้าระบบบำบัดรวม</li> <li>- ปฏิบัติตามมาตรการ แผนกแม่บ้านมีหน้าที่ตรวจสอบไม่ให้มีขยะค้างในโครงการ หากมีขยะตกค้างโครงการจะติดต่อนายสุริยา ยมนา ซึ่งเป็นเก็บขนขยะของโรงแรม มาเก็บขนเพื่อนำไปกำจัดต่อไป</li> <li>- ปฏิบัติตามมาตรการ หลังจากมีการเก็บขนขยะออกจากห้องพักขยะรวม แผนกแม่บ้าน</li> </ul> | <ul style="list-style-type: none"> <li>- ไม่มีปัญหาและอุปสรรค</li> <li>- ไม่มีปัญหาและอุปสรรค</li> <li>- ไม่มีปัญหาและอุปสรรค</li> <li>- ไม่มีปัญหาและอุปสรรค</li> </ul> |

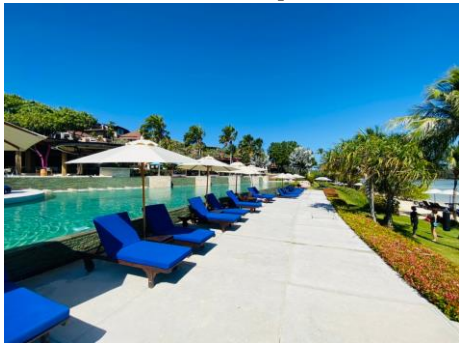
| องค์ประกอบทางสิ่งแวดล้อม / ผลกระทบต่อสิ่งแวดล้อม | มาตรการป้องกันและแก้ไขผลกระทบสิ่งแวดล้อม | การปฏิบัติตามมาตรการป้องกันและแก้ไขผลกระทบสิ่งแวดล้อม | ปัญหา อุปสรรคและข้อเสนอแนะ |
|---|---|---|---|
| 3.4 การระบายน้ำและการป้องกันน้ำท่วม | <ul style="list-style-type: none"> <li>- ควบคุมอัตราการระบายน้ำในพื้นที่โครงการ โดยจัดทำระบายน้ำความยาว 1,055 เมตร ลึก 0.5 เมตร หน้าตัดกว้าง 1.4 เมตร ขนาดพื้นที่หน้าตัด 0.55 ตารางเมตร แต่ละจุดเชื่อมด้วยระบบท่อลอดใต้ทางเดิน โดยมีฝายกันเพื่อรักษาระดับน้ำ คิดเป็นปริมาตรรวม 580 ลบ.ม. และจัดทำเป็นบ่อหน่วงน้ำ 500 ลบ.ม. เพื่อรองรับน้ำจากการล้นออกจากระบายน้ำ ซึ่งอยู่ใกล้กับสระน้ำด้านทิศตะวันออกของโครงการ จากนั้นน้ำฝนในบ่อหน่วงน้ำ (บ่อคอนกรีต) จะค่อยระบายน้ำออกด้วยระบบแรงโน้มถ่วงของโลกด้วยท่อกระจายน้ำ แบบมีวาล์วเปิดควบคุมการไหลก่อนระบายลงสู่ทะเลต่อไป</li> </ul> | <ul style="list-style-type: none"> <li>- ปฏิบัติตามมาตรการ โครงการจัดทำคูระบายน้ำในบริเวณพื้นที่โครงการ และมีบ่อหน่วงน้ำของโครงการขนาด 500 ลบ.ม. เพื่อรองรับน้ำที่ล้นจากระบายน้ำ</li> </ul> | <ul style="list-style-type: none"> <li>- ไม่มีปัญหาและอุปสรรค</li> </ul> |

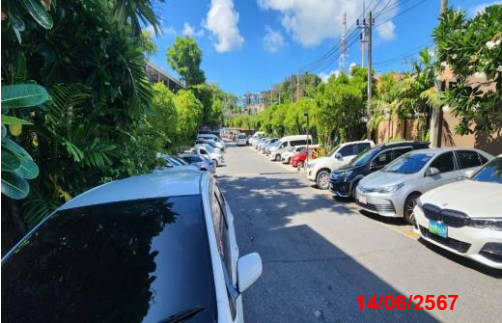
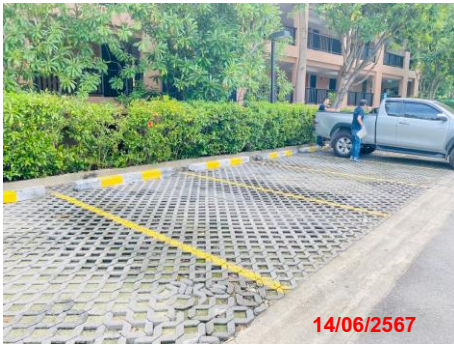
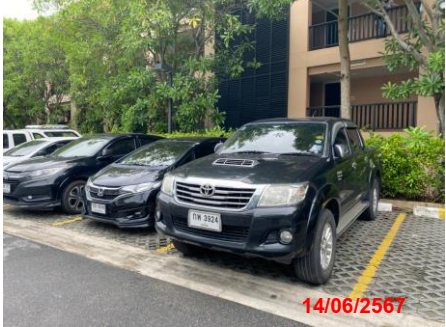
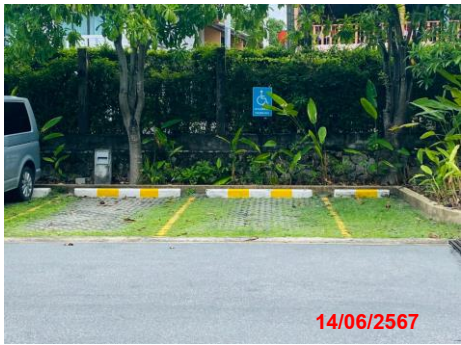
| องค์ประกอบทางสิ่งแวดล้อม / ผลกระทบต่อสิ่งแวดล้อม | มาตรการป้องกันและแก้ไขผลกระทบสิ่งแวดล้อม | การปฏิบัติตามมาตรการป้องกันและแก้ไขผลกระทบสิ่งแวดล้อม | ปัญหา อุปสรรคและข้อเสนอแนะ |
|---|---|---|---|
| | <ul style="list-style-type: none"> <li>- จัดให้มีเส้นแบ่งช่องจราจรอย่างชัดเจน เพื่อความเป็นระเบียบเรียบร้อยของโครงการ</li> </ul> | <ul style="list-style-type: none"> <li>- ปฏิบัติตามมาตรการ บริเวณลานจอดรถมีเส้นแบ่งช่องจราจรอย่างชัดเจน</li> </ul> | <ul style="list-style-type: none"> <li>- ไม่มีปัญหาและอุปสรรค</li> </ul> |

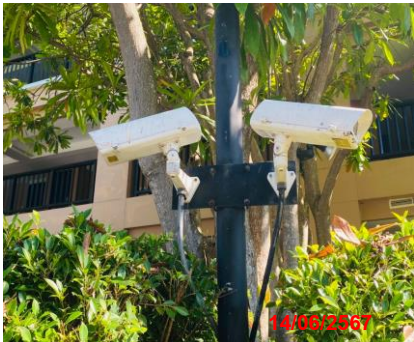
| องค์ประกอบทางสิ่งแวดล้อม / ผลกระทบต่อสิ่งแวดล้อม | มาตรการป้องกันและแก้ไขผลกระทบสิ่งแวดล้อม | การปฏิบัติตามมาตรการป้องกันและแก้ไขผลกระทบสิ่งแวดล้อม | ปัญหา อุปสรรคและข้อเสนอแนะ |
|---|---|---|---|
| <p><b>4.2 ความปลอดภัยสาธารณะ</b></p> | <ul style="list-style-type: none"> <li>- จัดให้มีเวรยามรักษาความปลอดภัยตลอด 24 ชั่วโมง</li> <li>- จัดให้มีการติดตั้งกล้องวงจรปิด (CCTV ) บริเวณประตูทางเข้า - ออก โครงการ 3 จุด ลานจอดรถยนต์, ทางเดินเชื่อมต่ออาคารต่างๆ , ประตูทางเข้าอาคาร , ห้อง Black of House Area, ห้องประชุม, หน้าบันไตหนีไฟ, หน้าลิฟท์, ห้อง MainLobby,</li> </ul> | <ul style="list-style-type: none"> <li>- ปฏิบัติตามมาตรการ โครงการมีเจ้าหน้าที่รักษาความปลอดภัยประจำโครงการตลอด 24 ชั่วโมง</li> <li>- ปฏิบัติตามมาตรการ บริเวณจุดต่างๆของโครงการ เช่น บริเวณประตูทางเข้า - ออกโครงการ 3 จุด, ลานจอดรถยนต์, ทางเดินเชื่อมต่ออาคารต่างๆ ประตูทางเข้าอาคาร ห้อง Black of House Area, ห้องประชุม, หน้าบันไตหนีไฟ, หน้าลิฟท์, ห้อง Main</li> </ul> | <ul style="list-style-type: none"> <li>- ไม่มีปัญหาและอุปสรรค</li> <li>- ไม่มีปัญหาและอุปสรรค</li> </ul> |

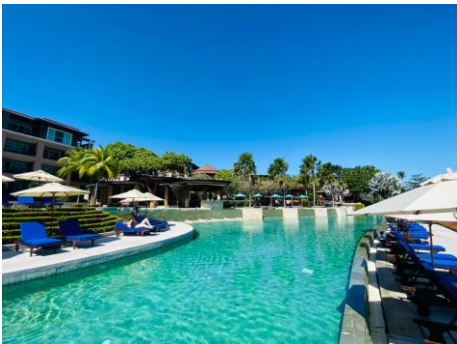
| องค์ประกอบทางสิ่งแวดล้อม / ผลกระทบต่อสิ่งแวดล้อม | มาตรการป้องกันและแก้ไขผลกระทบสิ่งแวดล้อม | การปฏิบัติตามมาตรการป้องกันและแก้ไขผลกระทบสิ่งแวดล้อม | ปัญหา อุปสรรคและข้อเสนอแนะ |
|---|---|---|---|
| <b>4.3 สาธารณสุข</b> | <ul style="list-style-type: none"> <li>- การดำเนินการกิจกรรมสระว่ายน้ำของโครงการ ให้ดำเนินการดูแลสุขภาพและความปลอดภัยให้ถูกสุขลักษณะ และให้ปฏิบัติตามข้อกำหนดและคำแนะนำของคณะกรรมการสาธารณสุข ฉบับที่ 1/2550 เรื่องการควบคุมการประกอบกิจการสระว่ายน้ำ หรือกิจการอื่นๆ ในทำนองเดียวกัน</li> <li>- การดำเนินการกิจการเกี่ยวกับสปา ให้ดำเนินการโครงการให้ถูกสุขลักษณะ และเป็นไปตามประกาศกระทรวงสาธารณสุข เรื่อง กำหนดหลักเกณฑ์และวิธีตรวจสอบเพื่อการรับรอง</li> </ul> | <ul style="list-style-type: none"> <li>- ปฏิบัติตามมาตรการ โครงการดำเนินการกิจการสระว่ายน้ำของโครงการเป็นไปตามข้อกำหนดและคำแนะนำของคณะกรรมการสาธารณสุข ฉบับที่ 1/2550 เรื่องการควบคุมการประกอบกิจการสระว่ายน้ำ หรือกิจการอื่นๆ ในทำนองเดียวกัน</li> </ul> <ul style="list-style-type: none"> <li>- ปฏิบัติตามมาตรการ โครงการดำเนินการกิจการเกี่ยวกับสปา เป็นไปตามประกาศกระทรวงสาธารณสุข เรื่อง กำหนดหลักเกณฑ์และวิธีตรวจสอบเพื่อการรับรอง</li> </ul> | <ul style="list-style-type: none"> <li>- ไม่มีปัญหาและอุปสรรค</li> <li>- ไม่มีปัญหาและอุปสรรค</li> </ul> |

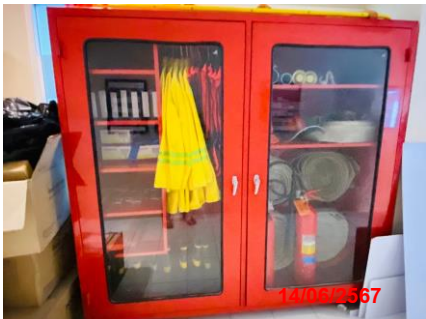
| องค์ประกอบทางสิ่งแวดล้อม / ผลกระทบต่อสิ่งแวดล้อม | มาตรการป้องกันและแก้ไขผลกระทบสิ่งแวดล้อม | การปฏิบัติตามมาตรการป้องกันและแก้ไขผลกระทบสิ่งแวดล้อม | ปัญหา อุปสรรคและข้อเสนอแนะ |
|---|---|---|---|
| <b>4.4 การป้องกันอัคคีภัย</b><br><br> | <ul style="list-style-type: none"> <li>จัดให้มีการจัดตั้งระบบป้องกันอัคคีภัยและระบบระบายอากาศได้ระบุไว้ในรายละเอียดโครงการ บทที่ 2 ซึ่งเป็นไปตามกฎกระทรวงฉบับที่ 33 (พ.ศ. 2535) และฉบับที่ 47 และ 50 (พ.ศ. 2540) ออกความใน พรบ.ควบคุมอาคาร พ.ศ. 2522 ระบบป้องกันอัคคีภัย ประกอบด้วย <ol style="list-style-type: none"> <li>อุปกรณ์แจ้งเหตุแบบกริ่งสัญญาณแบบใช้มือบริเวณหน้าบันได – หน้าลิฟท์ของแต่ละอาคารแต่ละชั้น</li> </ol> </li> </ul> | <ul style="list-style-type: none"> <li>ปฏิบัติตามมาตรการ ระบบป้องกันอัคคีภัยและระบบระบายอากาศเป็นไปตามกฎกระทรวงฉบับที่ 33 (พ.ศ. 2535) และฉบับที่ 47 และ 50 (พ.ศ. 2540) ออกความใน พรบ.ควบคุมอาคาร พ.ศ. 2522 ระบบป้องกันอัคคีภัย</li> <li>ปฏิบัติตามมาตรการ </li> </ul> | <ul style="list-style-type: none"> <li>ไม่มีปัญหาและอุปสรรค</li> <li>ไม่มีปัญหาและอุปสรรค</li> </ul> |

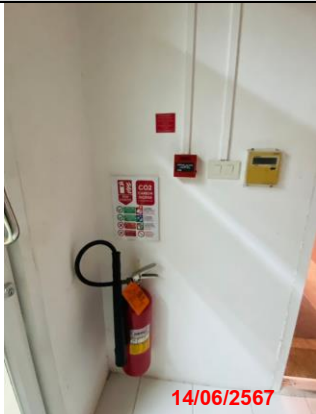
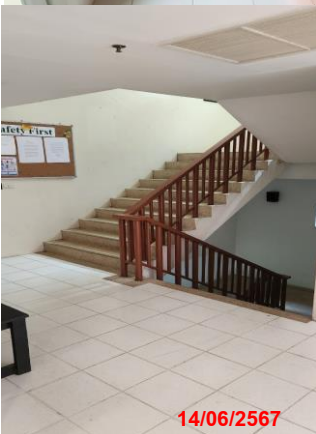
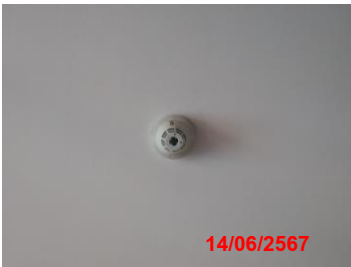
| องค์ประกอบทางสิ่งแวดล้อม / ผลกระทบต่อสิ่งแวดล้อม | มาตรการป้องกันและแก้ไขผลกระทบสิ่งแวดล้อม | การปฏิบัติตามมาตรการป้องกันและแก้ไขผลกระทบสิ่งแวดล้อม | ปัญหา อุปสรรคและข้อเสนอแนะ |
|---|---|---|---|
| <br> | (2) เครื่องตรวจจับควันติดตั้งบริเวณ ห้องพักรวมทุกห้อง ห้องประชุม ห้อง Banquet, Coffee Shop, ร้านค้า, สำนักงาน, ภัตตาคาร, Staff Locker, ห้อง Locker ชาย - หญิง และที่จำเป็น | - ปฏิบัติตามมาตรการ<br> | - ไม่มีปัญหาและอุปสรรค |

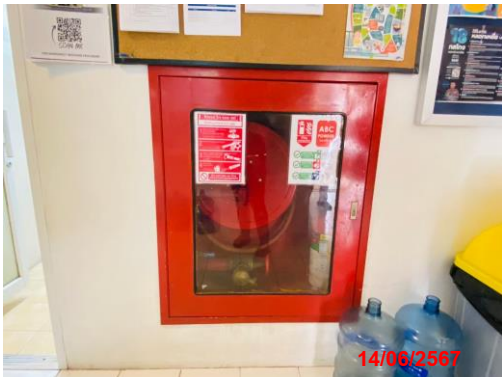
| องค์ประกอบทางสิ่งแวดล้อม / ผลกระทบต่อสิ่งแวดล้อม | มาตรการป้องกันและแก้ไขผลกระทบสิ่งแวดล้อม | การปฏิบัติตามมาตรการป้องกันและแก้ไขผลกระทบสิ่งแวดล้อม | ปัญหา อุปสรรคและข้อเสนอแนะ |
|---|---|---|---|
| | (4) ตู้หัวฉีดดับเพลิง หัวต่อขนาด Dai 2 1/2 นิ้ว สายฉีดขนาด Dai 1 1/2 นิ้ว และหัวรับน้ำดับเพลิง Dai 2 1/2 นิ้ว ติดตั้งไว้ทุกชั้น ทุกอาคาร บริเวณหน้าห้อง Room Service บันไดทางขึ้น - ลง อาคาร | - ปฏิบัติตามมาตรการ<br> | - ไม่มีปัญหาและอุปสรรค |

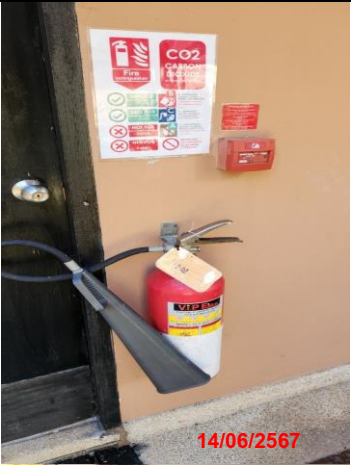
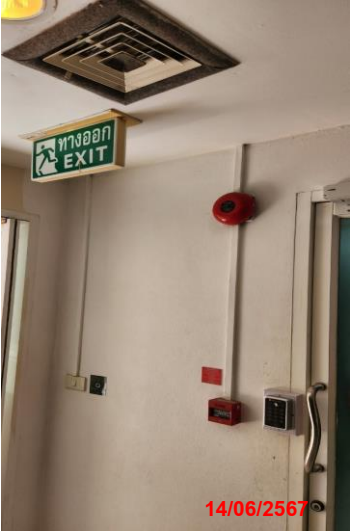
| องค์ประกอบทางสิ่งแวดล้อม / ผลกระทบต่อสิ่งแวดล้อม | มาตรการป้องกันและแก้ไขผลกระทบสิ่งแวดล้อม | การปฏิบัติตามมาตรการป้องกันและแก้ไขผลกระทบสิ่งแวดล้อม | ปัญหา อุปสรรคและข้อเสนอแนะ |
|---|---|---|---|
| | (5) เครื่องดับเพลิงแบบมือถือ ขนาดความจุ 1 กิโลกรัม ติดตั้งบริเวณทางเข้า – ออกบันไดหนีไฟ โถงบันไดหลักและในตู้ FCH ทุกตู้ทุกอาคาร | <p>- ปฏิบัติตามมาตรการ</p> | <p>- ไม่มีปัญหาและอุปสรรค</p> |

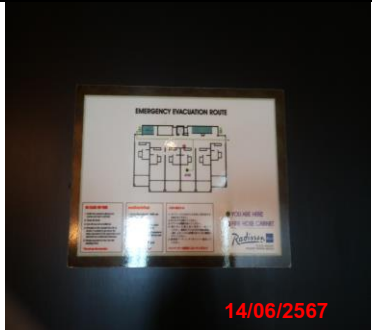
| องค์ประกอบทางสิ่งแวดล้อม / ผลกระทบต่อสิ่งแวดล้อม | มาตรการป้องกันและแก้ไขผลกระทบสิ่งแวดล้อม | การปฏิบัติตามมาตรการป้องกันและแก้ไขผลกระทบสิ่งแวดล้อม | ปัญหา อุปสรรคและข้อเสนอแนะ |
|---|---|---|---|
| | <ul style="list-style-type: none"> <li>- จัดให้มีการอบรมการใช้อุปกรณ์และป้องกันอัคคีภัย และฝึกอบรมเรื่องการซ้อมอพยพย้ายคนเมื่อเกิดเหตุเพลิงไหม้แก่เจ้าหน้าที่โครงการ ยามรักษาการณ์ เพื่อให้สามารถได้ใช้งานได้ทันทั่วทั้งที่และไม่ตกใจกลัว</li> <li>- จัดให้มีแผนป้องกันและดับเพลิงของอาคารโครงการโดยเจ้าของโครงการต้องทำการปรับปรุงให้สอดคล้องกับโครงสร้างการบริหารงานและสถานการณ์ที่ได้จากการฝึกซ้อม การอพยพหนีไฟ</li> </ul> | <div data-bbox="1211 328 1581 659"> </div> <ul style="list-style-type: none"> <li>- ปฏิบัติตามมาตรการ โครงการมีการอบรมการใช้อุปกรณ์และป้องกันอัคคีภัย และฝึกอบรมเรื่องการซ้อมอพยพย้ายคนเมื่อเกิดเหตุเพลิงไหม้แก่เจ้าหน้าที่โครงการ ยามรักษาการณ์ เป็นประจำทุกปี สำหรับปี 2567 โครงการมีแผนดำเนินการช่วงเดือนกรกฎาคม - ธันวาคม และจะรายงานให้ทราบในฉบับถัดไป</li> <li>- ปฏิบัติตามมาตรการ โครงการมีแผนป้องกันและดับเพลิงของอาคารโครงการ</li> </ul> | <ul style="list-style-type: none"> <li>- ไม่มีปัญหาและอุปสรรค</li> <li>- ไม่มีปัญหาและอุปสรรค</li> </ul> |

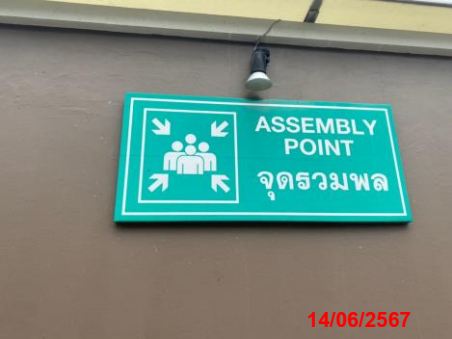
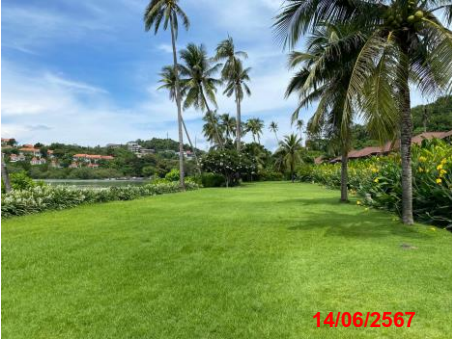
| องค์ประกอบทางสิ่งแวดล้อม / ผลกระทบต่อสิ่งแวดล้อม | มาตรการป้องกันและแก้ไขผลกระทบสิ่งแวดล้อม | การปฏิบัติตามมาตรการป้องกันและแก้ไขผลกระทบสิ่งแวดล้อม | ปัญหา อุปสรรคและข้อเสนอแนะ |
|---|---|---|---|
| | <p>อาศัย/ผู้ให้บริการ ต่อพื้นที่รวมพล เป็น 1 คน : 2.55 ตารางเมตร จุติรวมพล ดังกล่าวนี้ เจ้าของโครงการสามารถเปลี่ยนแปลงได้โดยประเมินจากการ ผักซอ้มการหนีไฟ และดับเพลิงประจำปี</p> | <p>กล่าวไว้ในรายงาน</p> | |

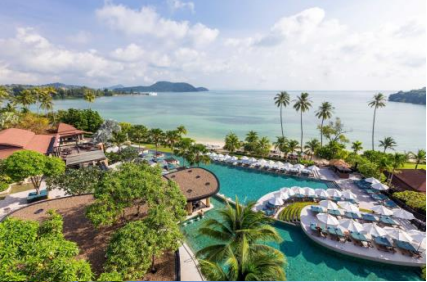
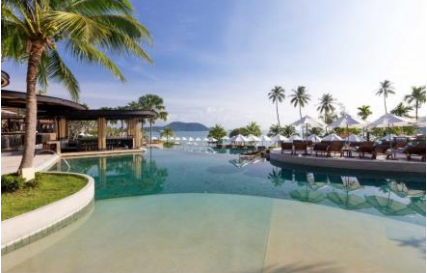
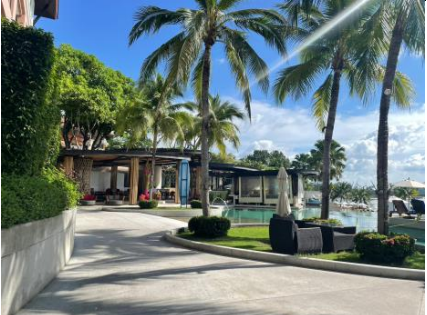
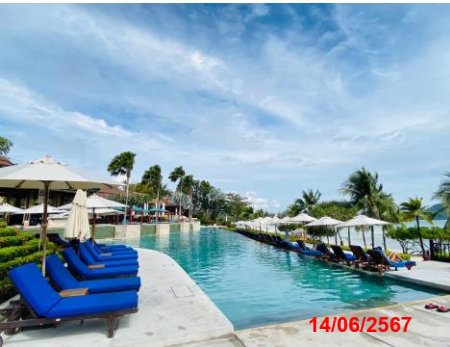
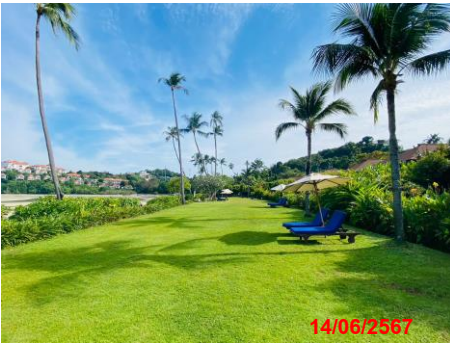
| องค์ประกอบทางสิ่งแวดล้อม / ผลกระทบต่อสิ่งแวดล้อม | มาตรการป้องกันและแก้ไขผลกระทบสิ่งแวดล้อม | การปฏิบัติตามมาตรการป้องกันและแก้ไขผลกระทบสิ่งแวดล้อม | ปัญหา อุปสรรคและข้อเสนอแนะ |
|---|---|---|---|
| | <p>มะพร้าว สารกึ่งโลหะ ชุมพูนันท์ทิพย์ ทองหลางต่าง ราชพฤกษ์ ตะแบก และหญ้า โดยปลูกกระจายทั่วทั้งพื้นที่โครงการตามทางเดิน อาคารพักแรม สระว่ายน้ำ และอาคารอื่นๆ ทุกอาคาร ภายในโครงการเพื่อความร่มรื่นสวยงามเหมาะสมกับสภาพภูมิประเทศของโครงการ</p> <p>- คอยดูแลและตัดแต่งกิ่งต้นไม้ให้ดูสวยงามอยู่เสมอ</p> | <p>- ปฏิบัติตามมาตรการ โครงการมีคนสวนดูแลและตัดแต่งกิ่งต้นไม้ให้ดูสวยงามอยู่เสมอ</p> | <p>- ไม่มีปัญหาและอุปสรรค</p> |
