บทที่ 3

การติดตามตรวจสอบคุณภาพสิ่งแวดล้อม ตามมาตรการที่ระบุไว้ในรายงานการวิเคราะห์ผลกระทบสิ่งแวดล้อม

รายงานผลการปฏิบัติตามมาตรการป้องกันและแก้ไขผลกระทบสิ่งแวดล้อม และมาตรการติดตามตรวจสอบผลกระทบสิ่งแวดล้อม
โครงการ ปัน (PUNN) (ชื่อเดิม โครงการ ปัญญ์ (PUNN)) ระยะดำเนินการ ระหว่างเดือนมกราคม-มิถุนายน พ.ศ. 2567
บริษัท ดลศิริ ดีเวลลอปเม้นท์ จำกัด

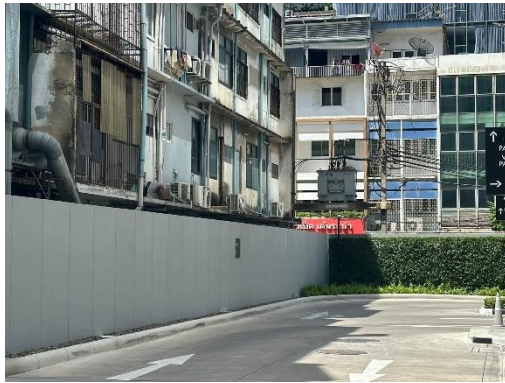
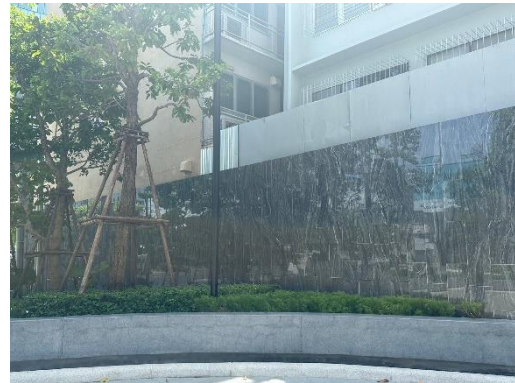
รูปที่ 3-1 ร้วโดยรอบพื้นที่โครงการ

1.ทรัพยากรสิ่งแวดล้อมทางกายภาพ						
1.1.สภาพภูมิประเทศ	- รั้วรอบพื้นที่โครงการ	- ดูแลสภาพรั้วโครงการให้สมบูรณ์ มั่นคง แข็งแรง	ตลอดระยะเวลาเปิดดำเนินการ	สำหรับผลการติดตามตรวจสอบ ระหว่างเดือนมกราคม-มิถุนายน พ.ศ. 2567 พบว่า ทางโครงการมีการดูแลสภาพรั้วรอบพื้นที่โครงการให้อยู่ในสภาพดี สมบูรณ์ มั่นคง และแข็งแรง	-	รูปที่ 3-1

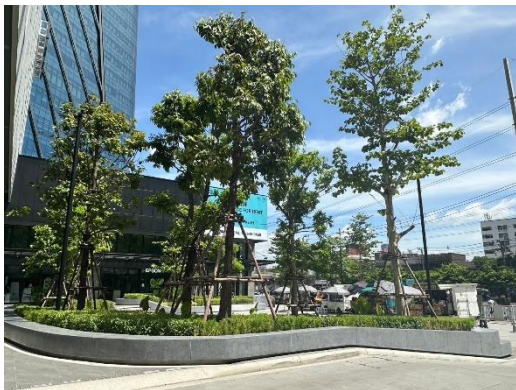
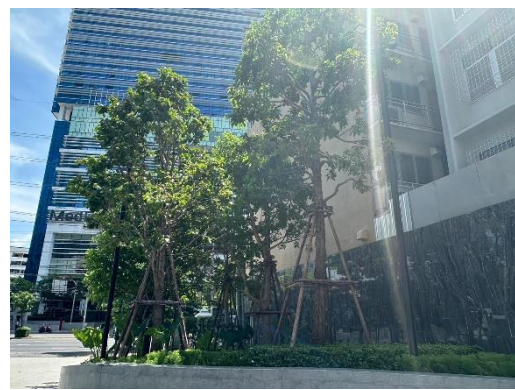
รูปที่ 3-2 พื้นที่สีเขียวภายในโครงการ

1.2. คุณภาพอากาศ						
- ฝุ่นละออง - มลพิษทางอากาศ	- พื้นที่สีเขียวภายในโครงการ	- ความสมบูรณ์สวยงาม และมีสภาพดี	ทุกวัน ตลอดระยะเวลาเปิดดำเนินการ	โครงการจัดให้มีพื้นที่สีเขียวภายในพื้นที่โครงการ และดูแลความสมบูรณ์ของพันธุ์ไม้แต่ละชนิดอย่างสม่ำเสมอ	-	รูปที่ 3-2 ถึงรูปที่ 3-5

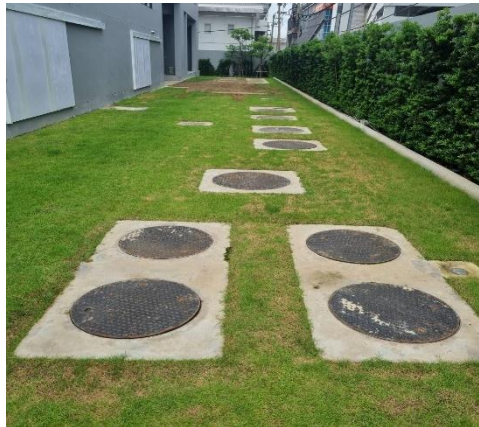
รูปที่ 3-8 โครงสร้างระบบบำบัดน้ำเสีย : ฝาท่อระบบบำบัดน้ำเสีย

- โครงสร้างระบบบำบัดน้ำเสีย ได้แก่ ฝา ระบบท่อระบบโครงสร้างภายใน	- สภาพพร้อมใช้งาน	ปีละ 1 ครั้ง ตลอดระยะเวลาเปิดดำเนินการ	ทางโครงการมีการวางแผนจะทำการติดตามตรวจสอบ และจัดทำเอกสารสำหรับการตรวจสอบโครงสร้างระบบบำบัดน้ำเสียภายในปีพ.ศ. 2567 และจากการเข้าตรวจสอบพื้นที่ พบว่า ฝาท่อของระบบบำบัดมีความแข็งแรง และอยู่ในสภาพดี	-	ภาคผนวก ข-4 รูปที่ 3-8

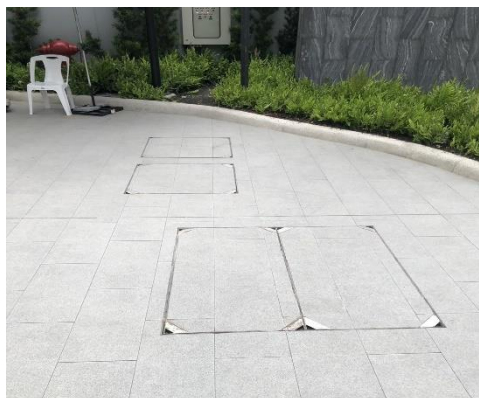
รูปที่ 3-9 บ่อพักน้ำ

- บ่อพักน้ำ	- ตรวจสอบบ่อพักน้ำ ไม่ให้เกิดตะกอนดินสะสม	เดือนละ 1 ครั้ง ตลอดระยะเวลาเปิดดำเนินการ	ทางโครงการมีการดูแลบ่อพักน้ำให้อยู่ในสภาพดี และมีฝาปิดบ่อพักน้ำ	-	รูปที่ 3-9

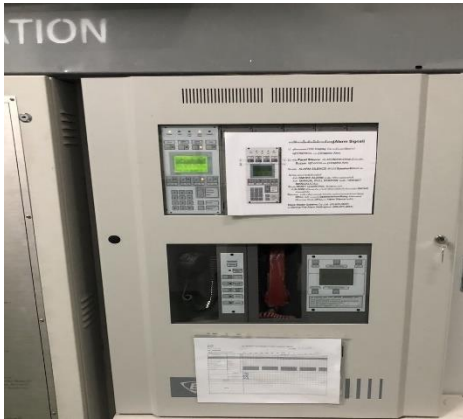
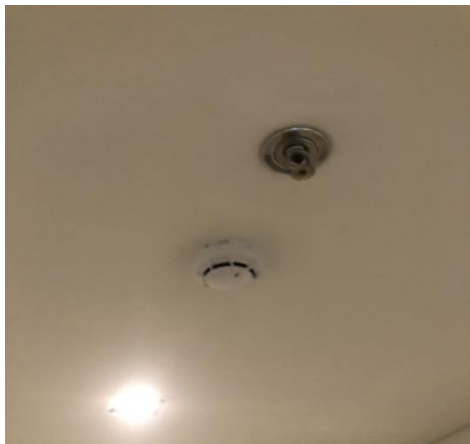
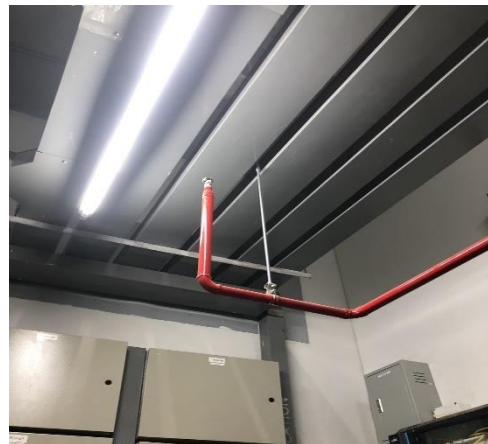
รูปที่ 3-10 ระบบป้องกันอัคคีภัย

2.4 การป้องกันและบรรเทาสาธารณภัย	- ระบบป้องกันอัคคีภัยและระบบสัญญาณเตือนภัย	- สภาพพร้อมใช้งาน	3 เดือน/ครั้ง ตลอดระยะเวลาเปิดดำเนินการ	โครงการมีการดูแลระบบป้องกันอัคคีภัย และระบบสัญญาณเตือนภัยให้อยู่สภาพพร้อมใช้งาน	-	รูปที่ 3-10

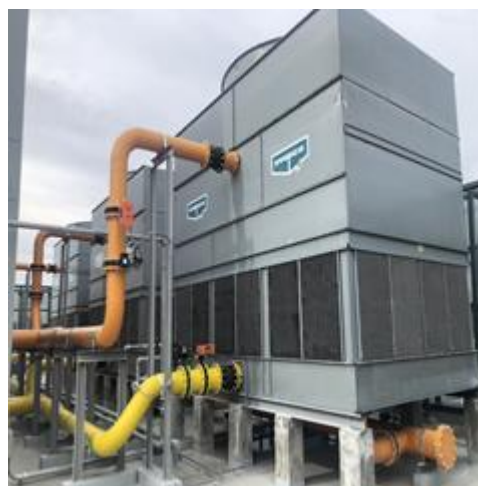
รูปที่ 3-11 หอผึ่งเย็น

3.2 สุขภาพ	- หอผึ่งเย็น	- การกำจัดตะกอน ตะกรัน เมือก และตะไคร่น้ำในหอผึ่งเย็น	3 เดือน/ครั้ง ตลอดระยะเวลาเปิดดำเนินการ	ปัจจุบันหอผึ่งเย็นของโครงการอยู่ในสภาพใช้งานได้ดี และมีแผนการทำความสะอาดหอผึ่งเย็นภายในปี พ.ศ. 2567	-	รูป 3-11
