รายงานผลการปฏิบัติตามมาตรการป้องกัน
และแก้ไขผลกระทบสิ่งแวดล้อม
และมาตรการติดตามตรวจสอบคุณภาพสิ่งแวดล้อม

โครงการ OKA HAUS

ฉบับประจำเดือนมกราคม ถึงเดือนมิถุนายน พ.ศ. 2567

(ระยะดำเนินการ)

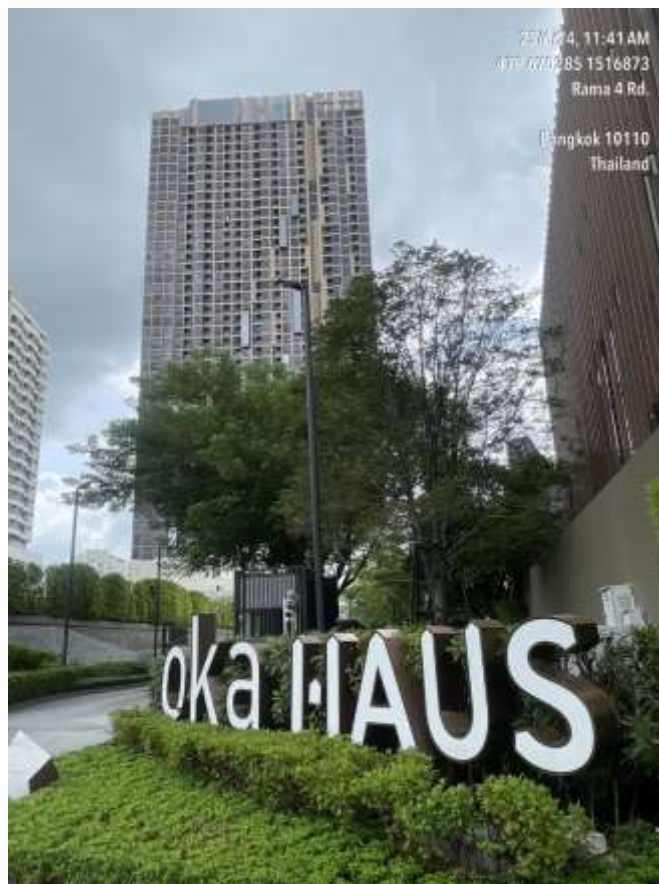
รูปที่ 2.3-1 แบบอาคารโครงการ

พื้นที่โครงการอาคารชุดพักอาศัย ประกอบด้วย อาคารที่พักอาศัยสูง 47 ชั้น จำนวน 1 อาคาร มีห้องพักรวมทั้งสิ้น 1,178 ห้อง แสดงแบบอาคารโครงการในรูปที่ 2.3-1

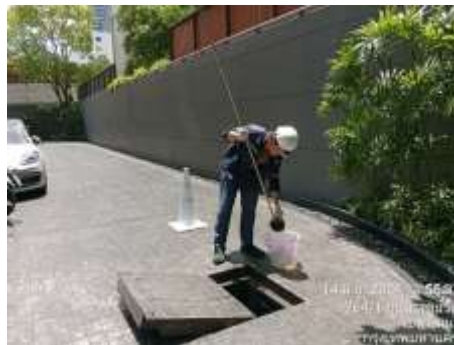
รูปที่ 4.5-1 การเก็บตัวอย่างคุณภาพน้ำของโครงการ

ดำเนินการตรวจวัดคุณภาพน้ำทิ้งหลังผ่านการบำบัด (Waste Water Quality) ของโครงการ OKA HAUS (ระยะดำเนินการ) ของนิติบุคคลอาคารชุด โอเค เฮ้าส์ โดยดำเนินการตรวจวัดคุณภาพน้ำจำนวน 1 จุด คือ บ่อพักน้ำก่อนระบายออกนอกโครงการ

โดยดำเนินการตรวจวัดเดือนละ 1 ครั้ง รายละเอียดการเก็บตัวอย่างคุณภาพน้ำแสดงดัง **รูปที่ 4.5-1** ผลการตรวจวัดแสดงดังตารางที่ 4.5-1 (รายละเอียดผลการตรวจวัดตามภาคผนวก ง) และกราฟเปรียบเทียบผลการตรวจวัดแสดงดังรูปที่ 4.5-2 ถึงรูปที่ 4.5-9

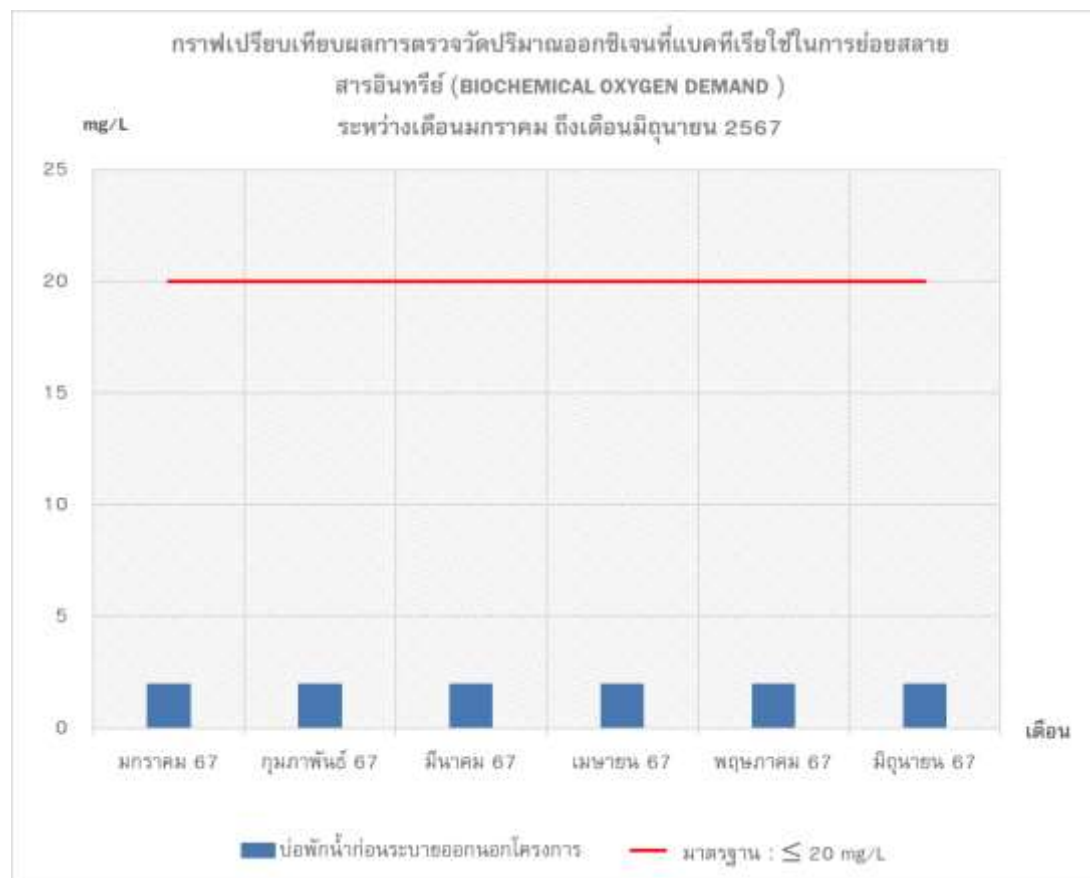
รูปที่ 4.5-5 กราฟเปรียบเทียบผลการตรวจวัดค่าบีโอดี (BOD)
ระหว่างเดือนมกราคม - เดือนมิถุนายน พ.ศ.2567

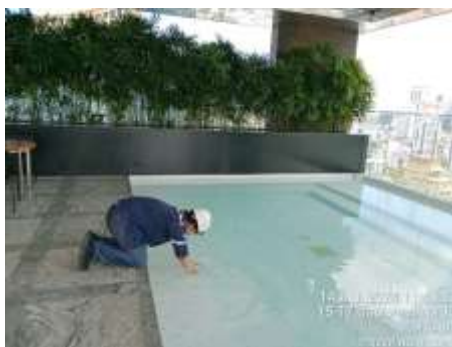
รูปที่ 4.5-10 การเก็บตัวอย่างคุณภาพน้ำสระว่ายน้ำของโครงการ

- 1) สระว่ายน้ำส่วนเบาบาง (ส่วนตื้น)
- 2) สระว่ายน้ำส่วนหนาแน่น (ส่วนลึก)

โดยดำเนินการตรวจวัดเดือนละ 1 ครั้ง รายละเอียดการเก็บตัวอย่างคุณภาพน้ำแสดงดังรูปที่ 4.5-10 และผลการตรวจวัดแสดงดังตารางที่ 4.5-2 ถึง ตารางที่ 4.5-3 (รายละเอียดผลการตรวจวัดตามภาคผนวก ง)
