รายงานผลการปฏิบัติตาม
มาตรการป้องกันและแก้ไขผลกระทบสิ่งแวดล้อม
และมาตรการติดตามตรวจสอบคุณภาพสิ่งแวดล้อม
ระยะดำเนินการ

โรงแรมดีวาน่า พลาซ่า ภูเก็ต ป่าตอง
เจ้าของ : บริษัท ดีวาน่า โฮเทลแอนด์รีสอร์ท จำกัด
ประจำเดือนมกราคม - มิถุนายน พ.ศ. 2567

**รายงานผลการปฏิบัติตามมาตรการป้องกันและแก้ไขผลกระทบสิ่งแวดล้อม
และมาตรการติดตามตรวจสอบผลกระทบสิ่งแวดล้อม
โรงแรมดีวาน่า พลาซ่า ภูเก็ต ป่าตอง**

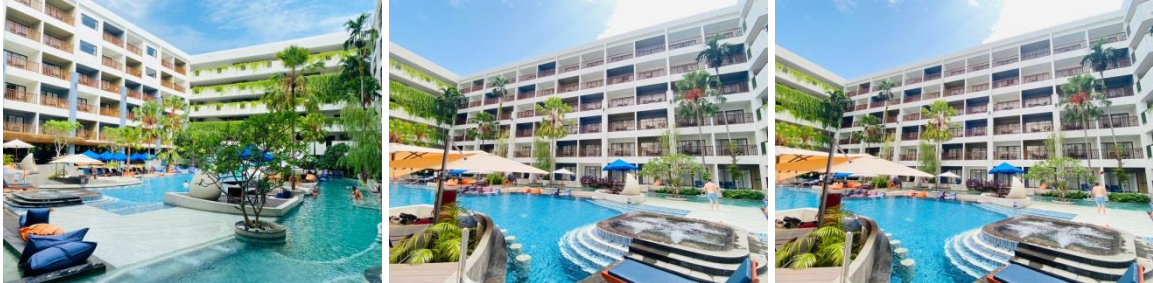
รูปที่ 1.2 ลักษณะอาคารของโครงการ

กิจกรรมการใช้สอยของอาคารเน้นการเป็นที่พักอาศัย พร้อมสิ่งอำนวยความสะดวกและบริการ โดยมีกิจกรรมการใช้สอยประโยชน์ภายในอาคารต่างๆ ของโครงการประกอบด้วย อาคาร Lobby, A, B และ C เชื่อมต่อกัน รวมพื้นที่การใช้สอยประโยชน์ทั้งหมด 20,291.00 ตารางเมตร

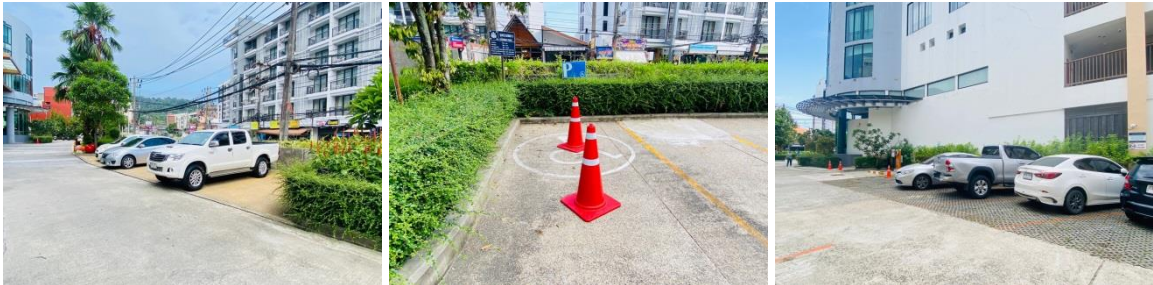
รูปที่ 1.3 ระบบถนนและการจราจร

ทางโครงการจัดให้มีที่จอดรถยนต์ สำหรับรองรับรถยนต์ของผู้เข้าใช้บริการทั้งหมด 51 คัน (ในรายงานฯ ระบุไว้ 87 คัน) โดยมีขนาดแต่ละคัน 2.5 x 5.0 เมตร ซึ่งจัดวางบริเวณโดยรอบพื้นที่อาคารโครงการ

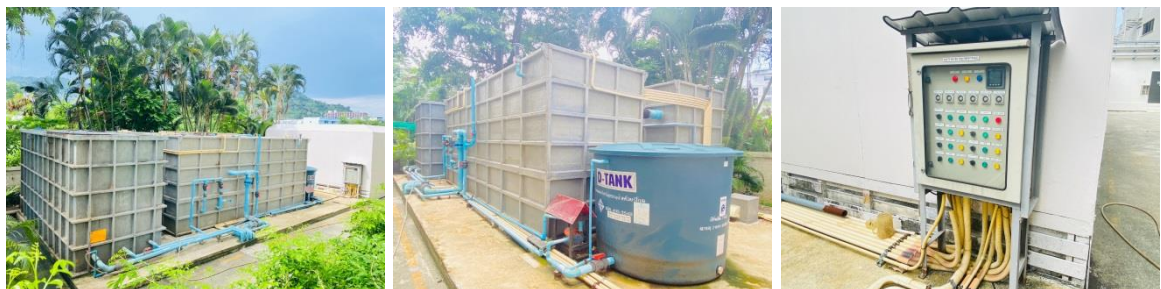
รูปที่ 1.5 ระบบบำบัดน้ำเสียรวม

(3) อาคาร B และ C มีปริมาณน้ำเสียเกิดขึ้น 75.04 ลูกบาศก์เมตร/วัน จากส้วมส่วนห้องพัก และ Spa & Massage ซึ่งทำการบำบัดด้วยถังเกรอะ-กรองไร้อากาศ รุ่น EC-15 จำนวน 4 ถัง และรุ่น EC-20 จำนวน 1 ถัง

น้ำเสียที่ผ่านระบบบำบัดน้ำเสียเบื้องต้นของโครงการแล้ว จะรวบรวมเข้าสู่ระบบบำบัดน้ำเสียรวมของโครงการ ขนาด 200 ลบ.ม./วัน โดยระบบที่ใช้เป็นระบบบำบัดน้ำเสียชีวภาพแบบตะกอนเร่ง

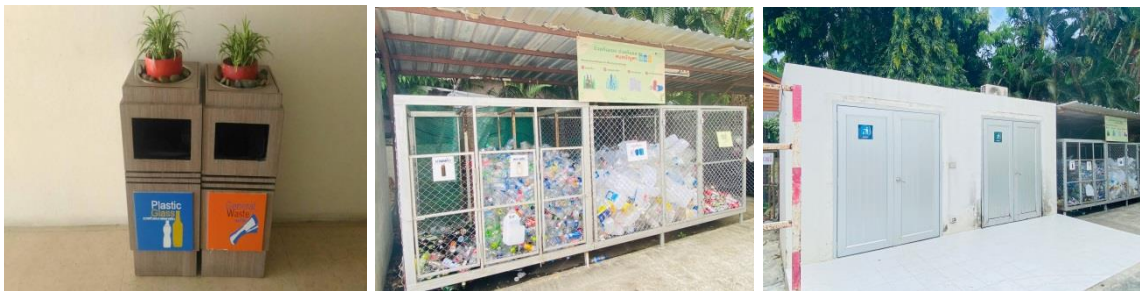
รูปที่ 1.6 การจัดการมูลฝอย

พื้นที่โครงการตั้งอยู่ในเขตความรับผิดชอบการจัดเก็บขยะมูลฝอย ของกองสาธารณสุขและสิ่งแวดล้อม เทศบาลเมืองปัตตอง ดังนั้นทางโครงการจึงได้ขอความอนุเคราะห์ให้เทศบาลเมืองปัตตองเข้ามาเก็บขนขยะมูลฝอย เพื่อนำไปกำจัดที่สถานีกำจัดขยะมูลฝอยโดยวิธีการเผาในเตา ของเทศบาลนครภูเก็ตต่อไป

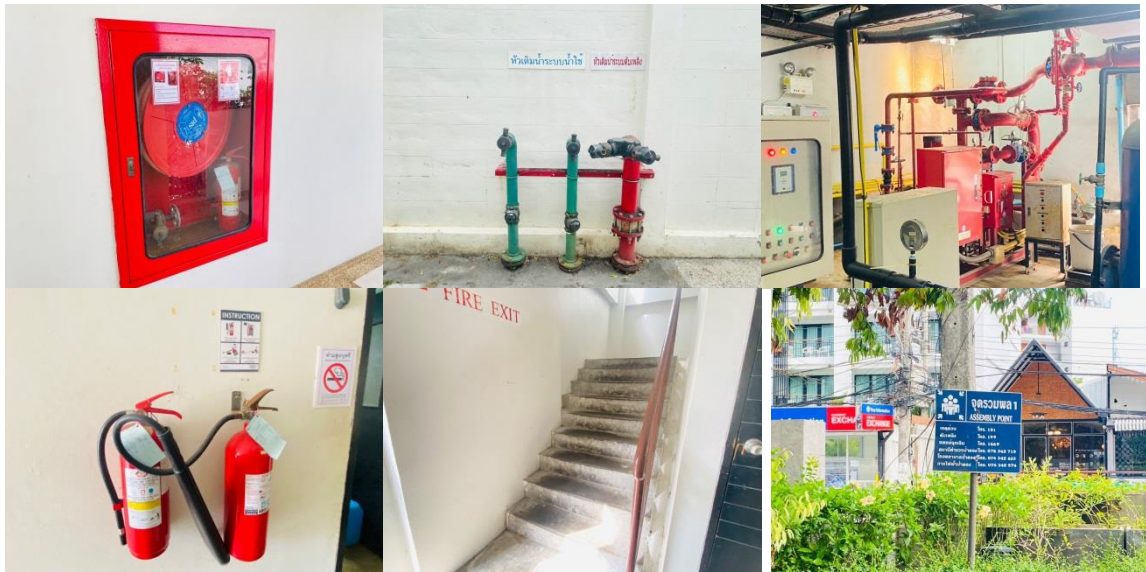
รูปที่ 1.7 ระบบแจ้งเตือนและป้องกันอัคคีภัย

9) จุติรวมพล เป็นการกำหนดไว้เป็นแนวทางเบื้องต้น ซึ่งได้กำหนดให้ บริเวณพื้นที่บนถนนด้านหน้าข้างอาคารโครงการ คิดเป็นพื้นที่ 340 ตารางเมตร คิดเป็นอัตราส่วนของผู้พักและผู้ให้บริการของโครงการเป็น 1 คน ต่อ พื้นที่จุติรวมพล 0.41 ตารางเมตร (คำนวณจากผู้มาพักและใช้บริการโครงการ 831 คน/วัน)

พร้อมกันนี้ได้กำหนดแผนป้องกันอัคคีภัยของโครงการไว้เป็นแนวทางปฏิบัติและแนวทางในการนำไปประยุกต์ใช้จริง สำหรับจุติรวมพลเบื้องต้นและแผนป้องกันอัคคีภัยนี้ สามารถจะเปลี่ยนแปลงได้ตามความเหมาะสมตามการซ้อมดับเพลิงประจำปีของโครงการซึ่งโครงการต้องขอคำปรึกษาจากหน่วยงานซ้อมดับเพลิงต่อไปอีกครั้งหนึ่ง

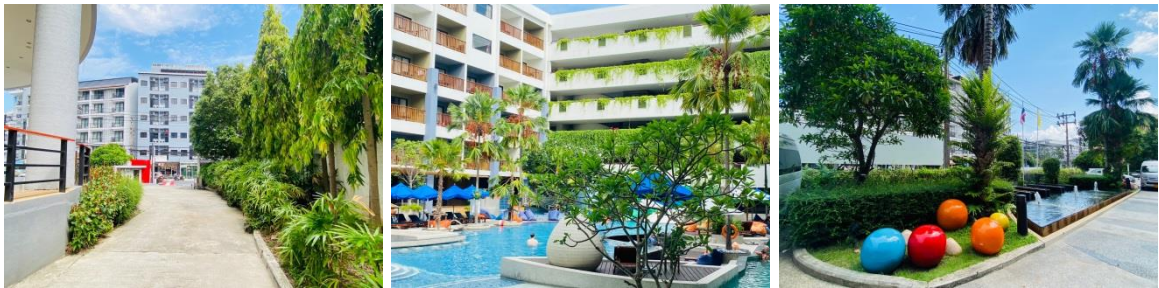
รูปที่ 1.8 พื้นที่สีเขียว

โครงการได้จัดพื้นที่บริเวณชั้นล่างรอบๆ อาคาร บริเวณลานจอดรถ และบริเวณสระว่ายน้ำ ให้เป็นพื้นที่นันทนาการและสวนหย่อม สำหรับพักผ่อนเพื่อเพิ่มความชุ่มชื้นกับผู้อยู่อาศัย คิดเป็นพื้นที่ทั้งหมดประมาณ 2,325 ตารางเมตร สำหรับเป็นที่พักผ่อนแก่ผู้พักและผู้มาใช้บริการโครงการ ซึ่งมีจำนวนประมาณ 831 คน/วัน คิดเป็นอัตราส่วนระหว่างผู้พักอาศัยต่อพื้นที่นันทนาการและพื้นที่สีเขียวได้ 1 คน : 2.8 ตารางเมตร สำหรับรั้วโครงการที่ติดกับคลองปากบาง โดยออกแบบให้เป็นรั้วโปร่ง พร้อมตกแต่งภูมิทัศน์ตามธรรมชาติด้วยไม้ยืนต้น และไม้พุ่ม ซึ่งมีรายละเอียดแบบแนวรั้วโครงการที่ติดกับคลองปากบาง สูง 2.15 เมตร

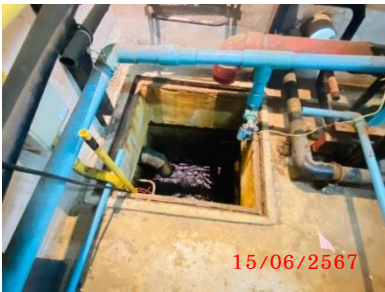
<ul style="list-style-type: none"> - อนุญาตให้มีการใช้น้ำอย่างประหยัด - ตรวจสอบดูแลระบบจ่ายน้ำและระบบเส้นท่อประปาให้อยู่ในสภาพดีอยู่เสมอหากพบว่าการชำรุดให้รีบแก้ไขทันที 	<ul style="list-style-type: none"> - ปฏิบัติตามมาตรการ โครงการอนุรักษ์ให้มีการใช้น้ำอย่างประหยัด โดยเฉพาะในส่วนของพนักงาน โดยมีการติดป้ายคำขวัญเพื่ออนุรักษ์ - ปฏิบัติตามมาตรการ โครงการมีเจ้าหน้าที่แผนกวิศวกรรมตรวจสอบดูแลระบบจ่ายน้ำและระบบเส้นท่อประปาให้อยู่ในสภาพดีอยู่เสมอหากพบว่าการชำรุดให้รีบแก้ไขทันที 	<ul style="list-style-type: none"> - ไม่มีปัญหาและอุปสรรค - ไม่มีปัญหาและอุปสรรค

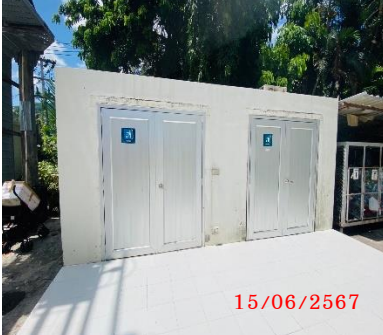
<ul style="list-style-type: none"> - จัดให้มีพนักงานเก็บขนและคัดแยกขยะจากถังขยะในแต่ละชั้นไปเก็บรวบรวมไว้ยังที่พักขยะรวมทุกวัน - จัดให้มีห้องพักขยะรวมจำนวน 1 แห่งอยู่บริเวณอาคาร A แยกเป็น 2 ห้องรับขยะเปียกขนาดความจุ 8.95 ลบ.ม. ขยะแห้งขนาดความจุ 8.95 ลบ.ม. รวมทั้งหมด 17.955 ลูกบาศก์เมตรเก็บขยะได้ 3.33 วัน - ตรวจสอบไม่ให้มีขยะตกค้างในโครงการหากมีขยะตกค้างในโครงการต้องแจ้งให้เทศบาลเมืองปาตองเป็นผู้เข้ามาเก็บขนเพื่อนำไปกำจัดต่อไป 	<ul style="list-style-type: none"> - ปฏิบัติตามมาตรการ แผนกแม่บ้านทำหน้าที่เก็บขนและคัดแยกขยะจากถังขยะในแต่ละชั้นไปเก็บรวบรวมไว้ยังที่พักขยะรวมทุกวัน - ปฏิบัติตามมาตรการ โครงการมีห้องพักขยะรวมของโครงการ ซึ่งแบ่งเป็น 2 ห้องพักได้แก่ ห้องพักขยะเปียก ขนาด 9 ลบ.ม. และห้องพักขยะแห้ง ขนาด 9 ลบ.ม. - ปฏิบัติตามมาตรการ แผนกแม่บ้านของโครงการเป็นผู้ตรวจสอบไม่ให้มีขยะตกค้างภายในโครงการ 	<ul style="list-style-type: none"> - ไม่มีปัญหาและอุปสรรค - ไม่มีปัญหาและอุปสรรค - ไม่มีปัญหาและอุปสรรค

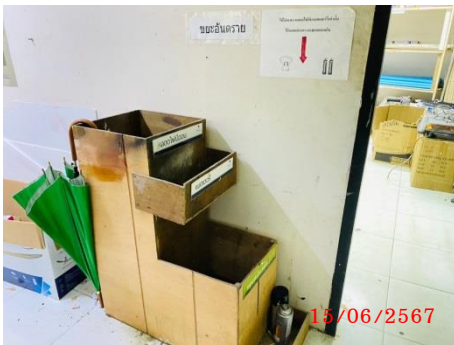
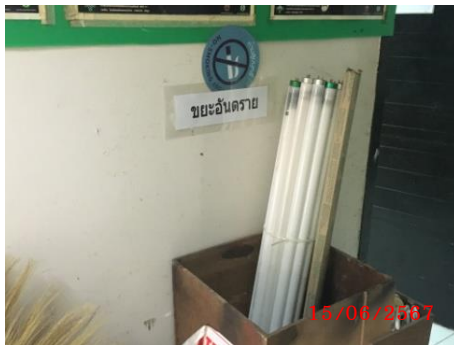
<ul style="list-style-type: none"> - ปฏิบัติตามมาตรการ หลังจากการเก็บขยะออกจากที่พักระยะรวมของโครงการแล้วแผนกแม่บ้านจะทำความสะอาดห้องพักระยะรวมของโครงการทุกครั้ง - ปฏิบัติตามมาตรการ โครงการมีถังขยะสำหรับรองรับขยะอันตรายที่เกิดขึ้นในโครงการและรวบรวมส่งไปกำจัดที่เตาขยะเทศบาลนครภูเก็ต

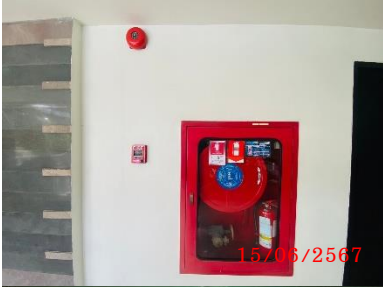
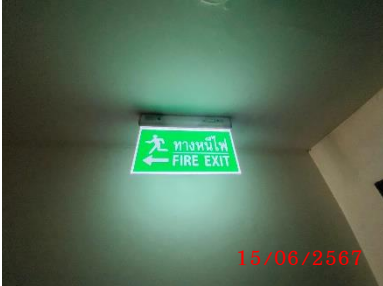
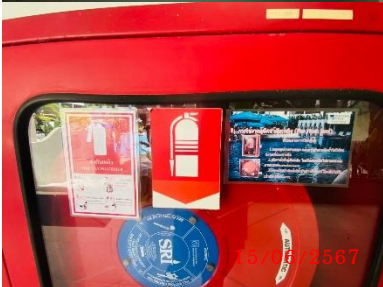
<ul style="list-style-type: none"> - จัดให้มีและติดตั้งระบบป้องกันอัคคีภัยและระบบระบายอากาศได้ระบุไว้ในรายละเอียดโครงการในบทที่ 2 ซึ่งเป็นไปตามกฎกระทรวงฉบับที่ 33 (พ.ศ. 2535) และฉบับที่ 50 (พ.ศ. 2540) ออกตามความในพรบ.ควบคุมอาคารพ.ศ. 2522 ระบบป้องกันอัคคีภัยประกอบด้วย <ol style="list-style-type: none"> 1. อุปกรณ์แจ้งเหตุแบบกริ่งสัญญาณแบบใช้มือบริเวณโถงทางเดินแต่ละชั้น 2. เครื่องตรวจจับควันและความร้อนติดตั้งบริเวณโถง-ลิฟท์ห้องพักทางเดินห้องครัว 3. ตู้หัวฉีดดับเพลิงหัวต่อขนาด Dai 21/2 นิ้ว สายฉีดขนาด Dai 11/2 นิ้วและหัวรับน้ำดับเพลิง Dai 21/2 นิ้วบริเวณหน้าลิฟท์ในทุกชั้นของอาคาร 4. เครื่องดับเพลิงแบบมือถือขนาดความจุ 1 กิโลกรัมติดตั้งบริเวณทางเข้า-ออกบันไดหนีไฟ, โถงบันไดหลักและในตู้ FHC ทุกตู้ 5. ติดตั้งอุปกรณ์ดับเพลิงอัตโนมัติ (Sprinkler) ไว้ทุกชั้นกระจายโดยทั่วถึงทุกพื้นที่เช่นในห้องพักทางเดิน 6. บันไดหนีไฟเป็นคอนกรีตเสริมเหล็กมี 6 	<ul style="list-style-type: none"> - ปฏิบัติตามมาตรการ โครงการมีการติดตั้งระบบป้องกันอัคคีภัยและระบบระบายอากาศซึ่งเป็นไปตามกฎกระทรวงฉบับที่ 33 (พ.ศ. 2535) และฉบับที่ 50 (พ.ศ. 2540) ออกตามความในพรบ.ควบคุมอาคาร พ.ศ. 2522 ระบบป้องกันอัคคีภัย ซึ่งประกอบด้วย อุปกรณ์แจ้งเหตุแบบกริ่งสัญญาณแบบใช้มือบริเวณโถงทางเดินแต่ละชั้น เครื่องตรวจจับควันและความร้อน ตู้หัวฉีดดับเพลิงหัวต่อขนาด Dai 21/2 นิ้ว สายฉีดขนาด Dai 11/2 นิ้วและหัวรับน้ำดับเพลิง Dai 21/2 นิ้ว เครื่องดับเพลิงแบบมือถือขนาดความจุ 1 กิโลกรัมติดตั้งอุปกรณ์ดับเพลิงอัตโนมัติ (Sprinkler) ไว้ทุกชั้นกระจายโดยทั่วถึงทุกพื้นที่บนไดหนีไฟ บ้ายบอกทางหนีไฟ ระบบน้ำสำรองดับเพลิง 	<ul style="list-style-type: none"> - ไม่มีปัญหาและอุปสรรค

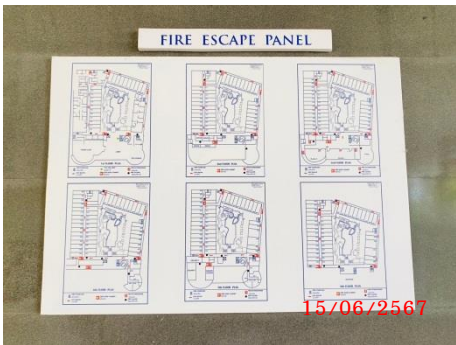
<ul style="list-style-type: none"> - จัดให้มีการอบรมวิธีการใช้อุปกรณ์และระบบป้องกันอัคคีภัยและฝึกอบรมเรื่องการซ้อมอพยพย้ายคนเมื่อเกิดเพลิงไหม้แก่เจ้าหน้าที่ของโครงการยามรักษาการณ์เพื่อให้สามารถใช้งานได้ทันทั่วทั้งที่และไม่ตกใจกลัว 	<ul style="list-style-type: none"> - ปฏิบัติตามมาตรการ โครงการมีการติดตั้งแบบแปลนแผนผังตำแหน่งที่ติดตั้งอุปกรณ์ดับเพลิงต่างๆในบริเวณหน้าโถงลิฟท์แต่ละชั้นของอาคารและภายในห้องพัก ซึ่งจะอยู่ที่หลังประตูห้องพักทุกห้อง

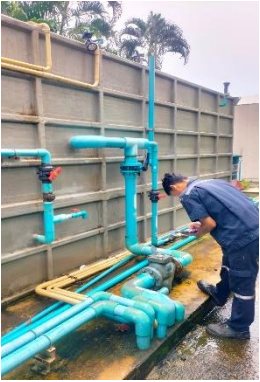
ตรวจสอบประสิทธิภาพและสภาพการทำงานทั่วไปของระบบ ตรวจสอบบ่อบำบัด, ท่อระบายน้ำรอบโครงการและบ่อดักขยะบริเวณจุดเชื่อมต่อของโครงการกับท่อสาธารณะ	- ประสิทธิภาพในการบำบัดน้ำเสีย - เศษขยะและตะกอนดินทราย	- เดือนละ 1 ครั้ง - ทุกๆ 12 เดือน/ครั้ง	- โครงการมีเจ้าหน้าที่แผนกวิศวกรรมตรวจสอบประสิทธิภาพและสภาพการทำงานทั่วไปของระบบ - โครงการมีเจ้าหน้าที่แผนกวิศวกรรมและคนสวน ดูแลบ่อบำบัดน้ำและท่อระบายน้ำรอบโครงการ
