รายงานผลการปฏิบัติตามมาตรการป้องกันและแก้ไขผลกระทบสิ่งแวดล้อม
และมาตรการติดตามตรวจสอบผลกระทบสิ่งแวดล้อม
โครงการ KSS MIXED-USE DEVELOPMENT (ระยะดำเนินการ)
ของบริษัท เกษมทรัพย์สิริ จำกัด
โครงการตั้งอยู่เลขที่ 88 ถนนรัชดาภิเษก แขวงคลองเตย
เขตคลองเตย กรุงเทพมหานคร 10110

ระหว่างเดือนมกราคม – มิถุนายน 2567

รายงานผลการปฏิบัติตามมาตรการป้องกันและแก้ไขผลกระทบสิ่งแวดล้อม
และมาตรการติดตามตรวจสอบผลกระทบสิ่งแวดล้อม

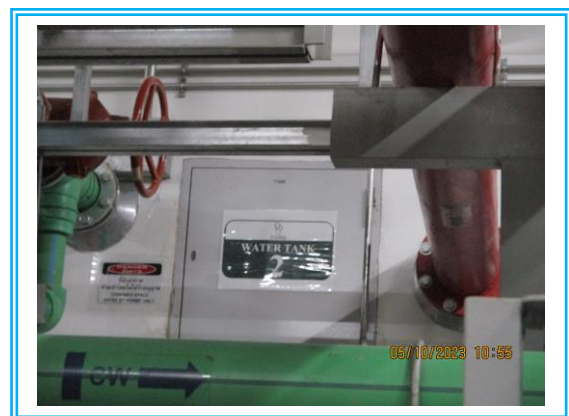
รูปที่ 3-19 ถังเก็บน้ำชั้นใต้ดิน ถังเก็บน้ำชั้นดาดฟ้า และระบบสูบน้ำ

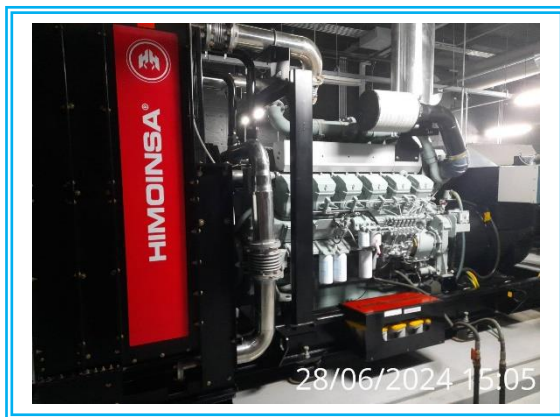
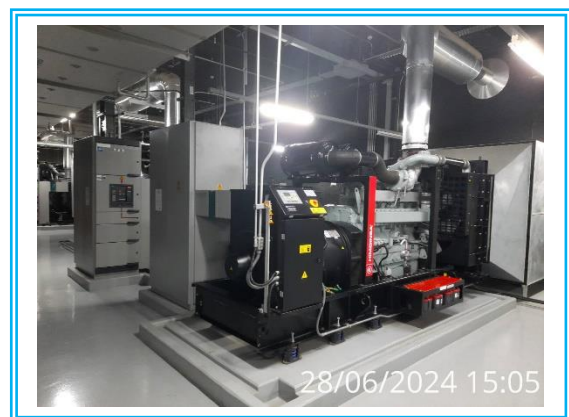
รูปที่ 3-25 ห้องกำเนิดไฟฟ้าและห้องเครื่องไฟฟ้า

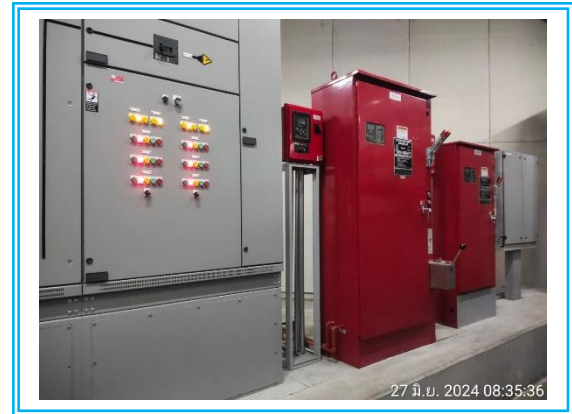
รูปที่ 3-48 เครื่องสูบน้ำดับเพลิง (Fire Pump)

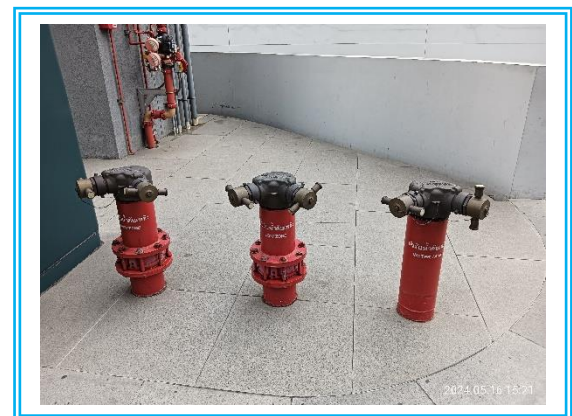
รูปที่ 3-50 หัวรับน้ำดับเพลิงภายนอกอาคาร

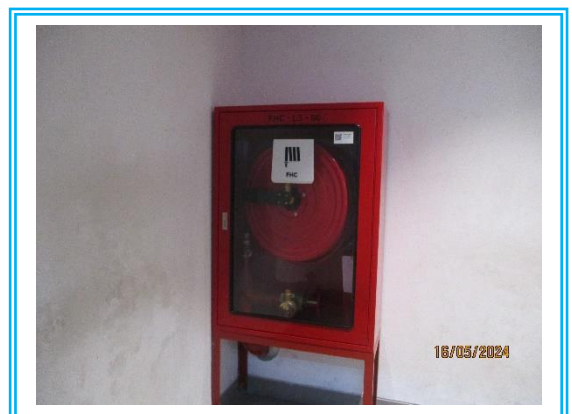
รูปที่ 3-51 ตู้เก็บสายฉีดน้ำดับเพลิงพร้อมอุปกรณ์ (Fire Hose Cabinet : FHC)

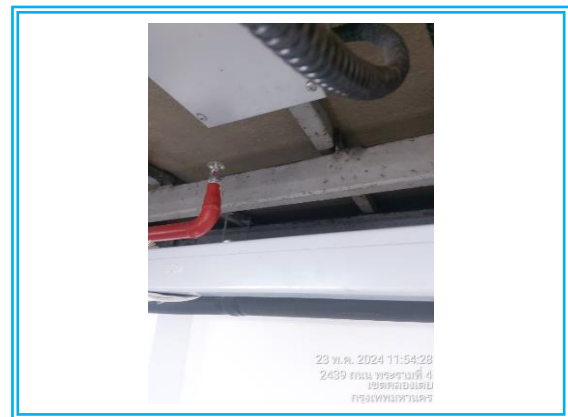
รูปที่ 3-53 ระบบหัวกระจายน้ำดับเพลิงอัตโนมัติ (Sprinkler System)

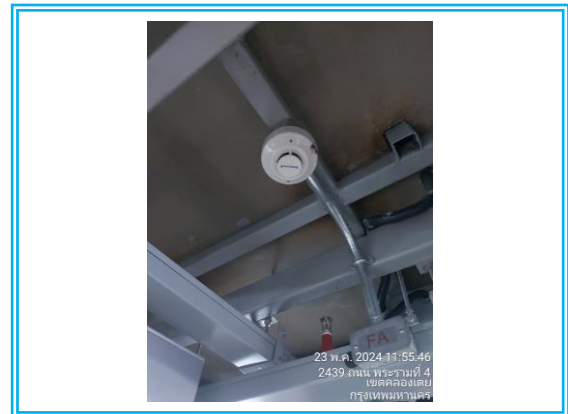
รูปที่ 3-56 เครื่องตรวจจับควันและความร้อน
