บทที่ 1

บทนำ

1) เพื่อสรุปผลการปฏิบัติตามมาตรการติดตามตรวจสอบผลกระทบสิ่งแวดล้อม โครงการ Hotel Indigo Thonglor (ระยะงานก่อสร้าง) บริษัท เรซาเอสเตท จำกัด ระหว่างเดือนมกราคม ถึงเดือนมิถุนายน พ.ศ. 2567

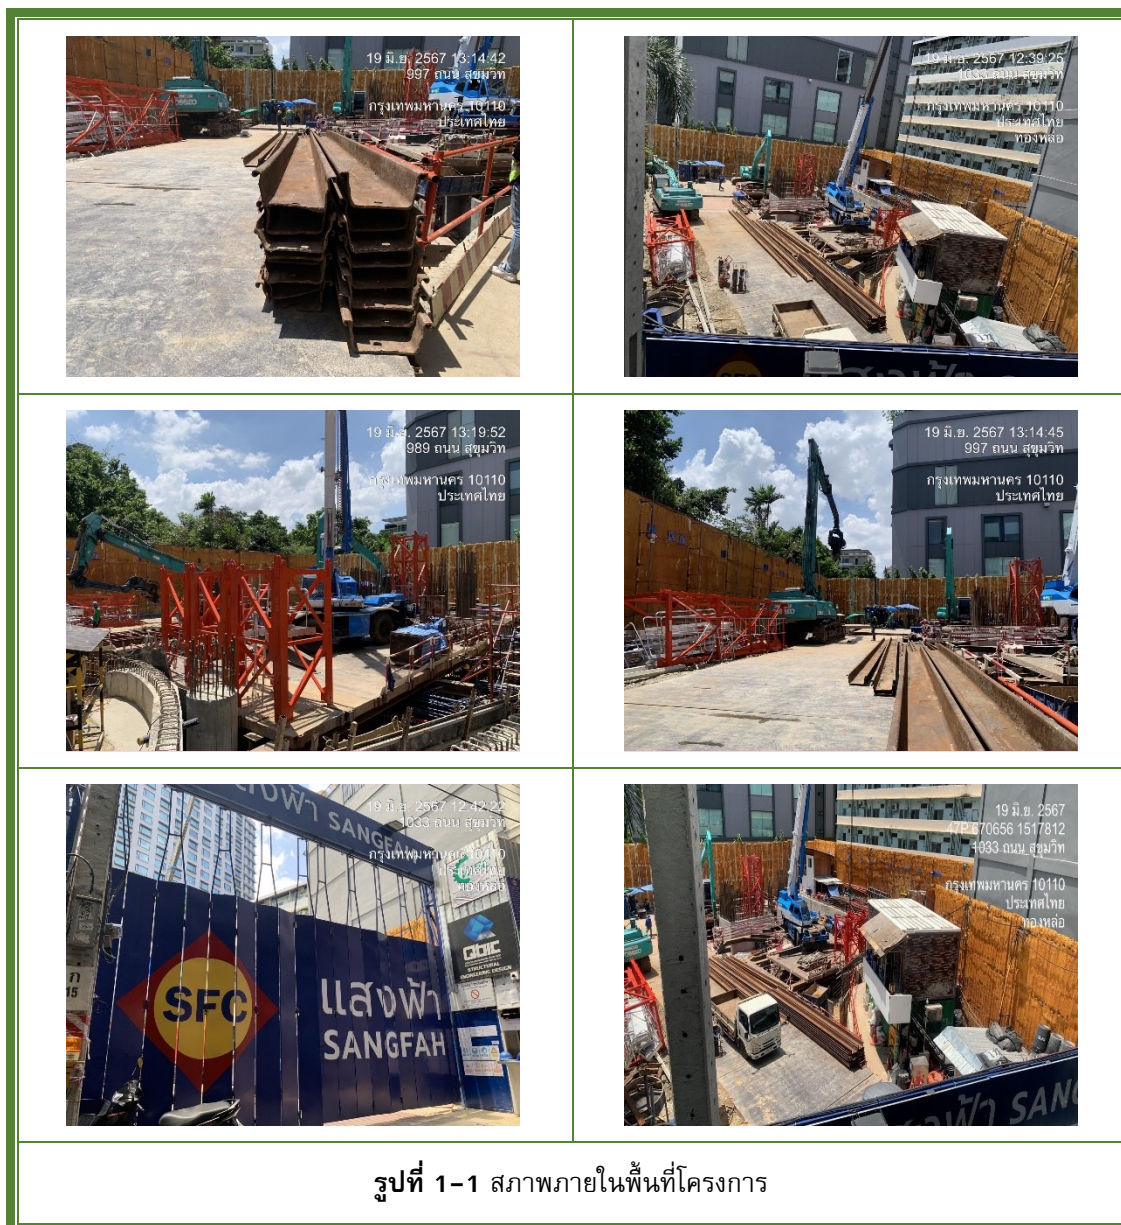
สถานภาพทั่วไปของโครงการ Hotel Indigo Thonglor (ระยะงานก่อสร้าง) บริษัท เรชาเอสเตท จำกัด
แสดงดังภาพการก่อสร้างโครงการปัจจุบัน รูปที่ 1-1
