## บทที่ 4

ผลการติดตามตรวจสอบคุณภาพสิ่งแวดล้อม

#### 4.1 การปฏิบัติตามมาตรการติดตามตรวจสอบผลกระทบสิ่งแวดล้อม

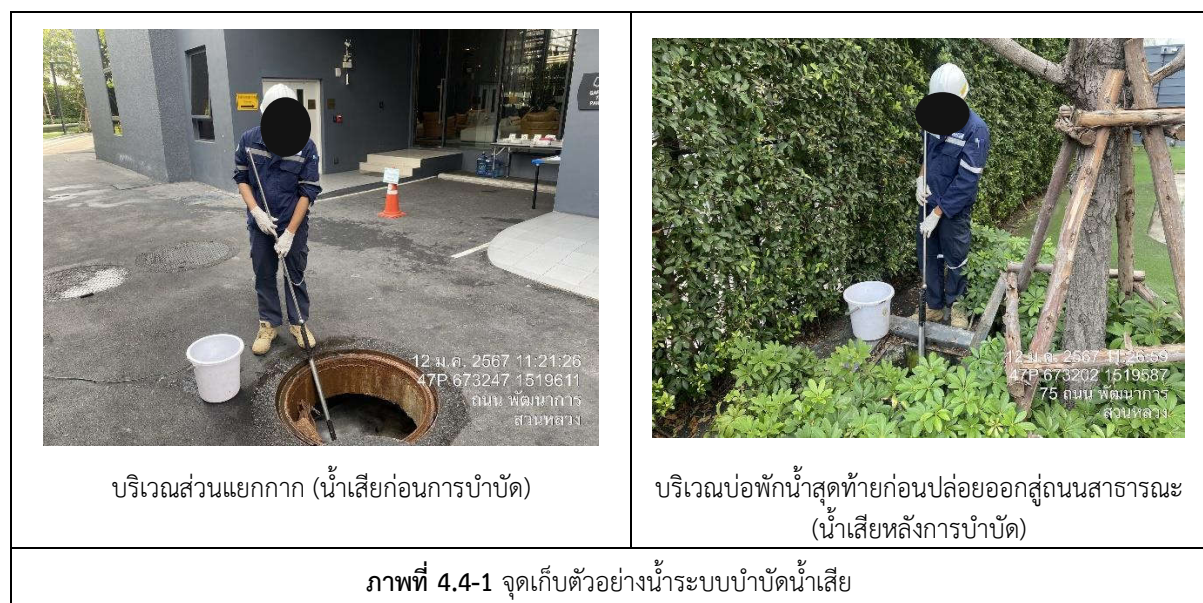
ดำเนินการตรวจวิเคราะห์คุณภาพน้ำเสียเดือนละ 1 ครั้ง ได้แก่ บริเวณดักบ่อไขมัน และบริเวณบ่อดักขยะ ความถี่เดือนละ 1 ครั้ง ตลอดระยะเวลาเปิดดำเนินการ โดยมีพารามิเตอร์ที่ต้องทำการตรวจวัด ดังนี้ ความเป็นกรด - ด่าง (pH) ปริมาณบีโอดี (BOD) ปริมาณสารแขวนลอย (Suspended Solid : SS) ปริมาณตะกอนหนัก (Settleable Solids) ปริมาณของแข็งละลายน้ำทั้งหมด (Total Dissolve Solid ; TDS) ปริมาณซัลไฟด์ (Sulfide) ปริมาณไนโตรเจน (Total Kjeldahl Nitrogen ; TKN) และปริมาณน้ำมันและไขมัน (Fat Oil & Grease) เพื่อให้การปฏิบัติสอดคล้องต่อมาตรการดังกล่าว โครงการจึงกำหนดให้ตรวจวิเคราะห์คุณภาพน้ำที่ผ่านการบำบัดน้ำเสีย จำนวน 2 จุด รายละเอียดจุดเก็บตัวอย่างแสดงดังภาพที่ 4.4-1 และผลการตรวจวิเคราะห์แสดงดังตารางที่ 4.4-1 ถึง ตารางที่ 4.4-17

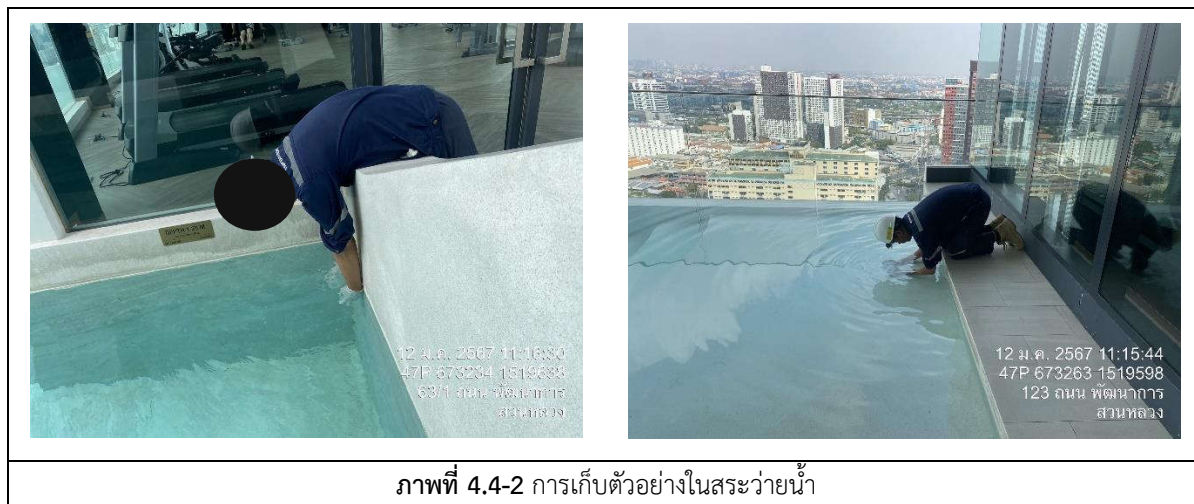
ดำเนินการตรวจวิเคราะห์คุณภาพน้ำของสระว่ายน้ำที่บริเวณส่วนต้นและบริเวณส่วนลึกของสระว่ายน้ำ โดยกำหนดให้มีการวิเคราะห์คุณภาพน้ำสระว่ายน้ำมีความถี่จำนวน 2 ความถี่ที่ 1 ตรวจวัดวันละ 2 ครั้ง พารามิเตอร์ที่ได้แก่ ค่าความเป็นกรด-ด่าง (pH) และคลอรีนอิสระ (Residual Chlorine) ความถี่ที่ 2 ตรวจวัดเดือนละ 1 ครั้ง พารามิเตอร์ที่ได้แก่ Total Coliform Bacteria และ Fecal Coliform Bacteria ซึ่งทั้ง 2 ความถี่จะทำการเก็บตัวอย่างในสระว่ายน้ำบริเวณส่วนต้นและบริเวณส่วนลึกของสระว่ายน้ำ
