โครงการ The One Chiangmai ของบริษัท มายา เชียงใหม่ จำกัด ตั้งอยู่ที่ ตำบลสันทรายน้อย อำเภอสันทราย จังหวัดเชียงใหม่ เป็นโครงการประเภทอาคารชุดพักอาศัย ประกอบด้วย อาคารชุดพักอาศัย ขนาดความสูง 8 ชั้น จำนวน 5 อาคาร มีจำนวนห้องชุดพักอาศัยรวมทั้งสิ้น 760 ห้อง ศาลาพักผ่อน ขนาดชั้นเดียว จำนวน 1 อาคาร และ สระว่ายน้ำภายนอกอาคาร โดยในการพัฒนาโครงการจะก่อสร้างบนโฉนดที่ดินเลขที่ 110691 และโฉนดที่ดินเลขที่ 3658 มีเนื้อที่ดินตามโฉนดรวมเท่ากับ 9-2-32.9 ไร่ หรือ 15,331.6 ตารางเมตร ซึ่งโครงการก่อสร้างภายหลังได้รับ มติเห็นชอบจากคณะกรรมการผู้ชำนาญการฯ ของสำนักงานนโยบายและแผนทรัพยากรธรรมชาติและสิ่งแวดล้อม ปัจจุบันดำเนินการก่อสร้างแล้วเสร็จ และอยู่ในระยะดำเนินการของโครงการ

ภายหลังจากได้รับการเห็นชอบในรายงานการประเมินผลกระทบสิ่งแวดล้อม (EIA) จากสำนักงานนโยบาย และแผนทรัพยากรธรรมชาติและสิ่งแวดล้อม (สผ.) ทางเจ้าของโครงการ บริษัท ไฮเทิล คัลเจอร์ (เชียงใหม่) จำกัด มี หน้าที่ปฏิบัติตามมาตรการป้องกันและแก้ไขผลกระทบสิ่งแวดล้อม และมาตรการติดตามตรวจสอบผลกระทบ สิ่งแวดล้อม ที่กำหนดไว้ในเงื่อนไขแนบท้ายของหนังสือเห็นชอบ โดยบริษัท ไฮเทิล คัลเจอร์ (เชียงใหม่) จำกัด ได้ มอบหมายให้บริษัท ทีเอ็นพี เอ็นไวรอนเม้นท์ จำกัด เป็นผู้ติดตามตรวจสอบผลการปฏิบัติตามมาตรการฯ และบริษัท เชียงใหม่ เอ็นไวรอนเม้นท์ 318 จำกัด เป็นผู้จัดทำราย

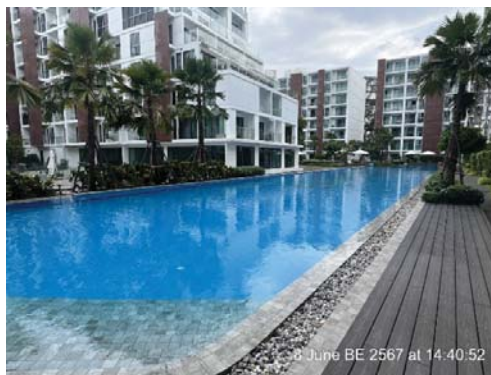
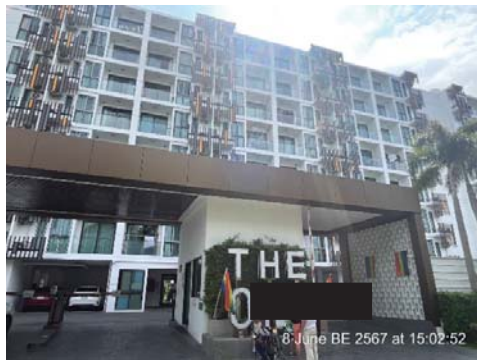
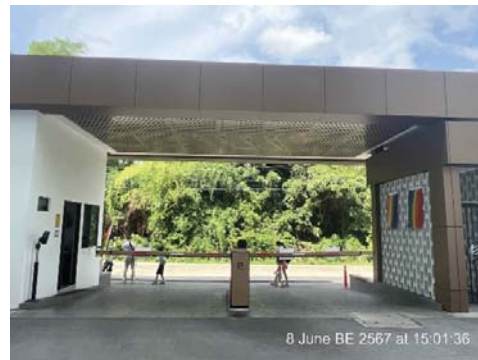
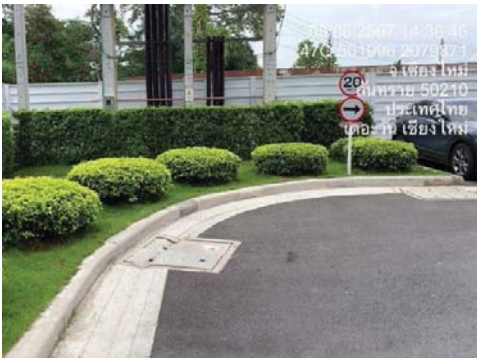
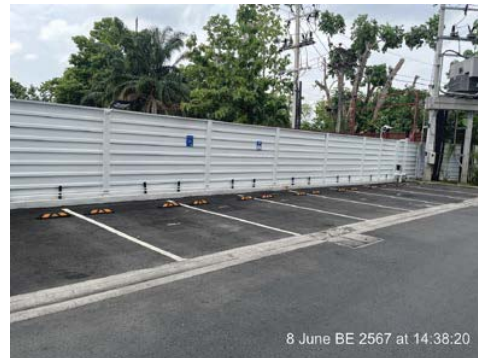
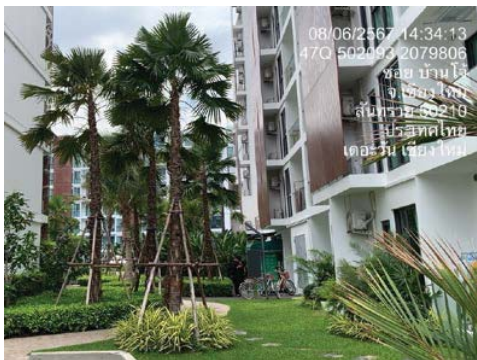
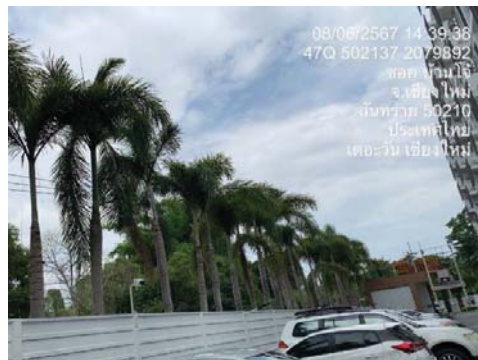
รูปที่ 1.6-1 สภาพภายในพื้นที่โครงการ ณ เดือนมิถุนายน 2567

รูปที่ 1.6-1 (ต่อ) สภาพภายในพื้นที่โครงการ ณ เดือนมิถุนายน 2567

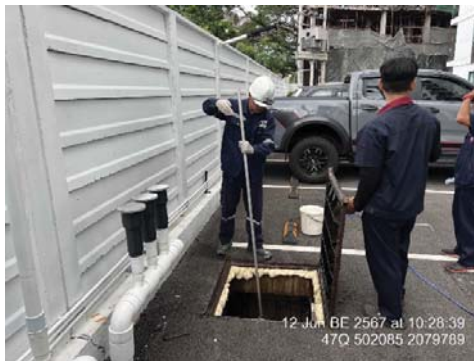
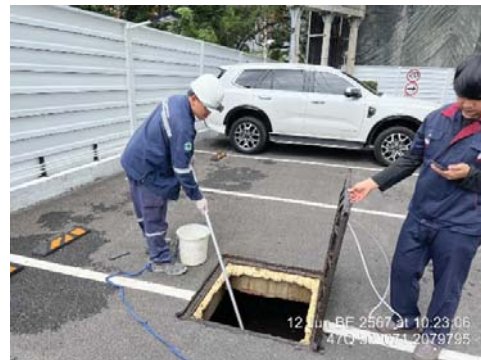
โดยดำเนินการตรวจวัดเดือนละ 1 ครั้ง รายละเอียดการเก็บตัวอย่างคุณภาพน้ำแสดงดังรูปที่ 4.5-1 ผลการตรวจวัดแสดงดังตารางที่ 4.5-1 และกราฟเปรียบเทียบผลการตรวจวัดแสดงดังรูปที่ 4.5-2 ถึงรูปที่ 4.5-12 (รายละเอียดผลการตรวจวัดตามภาคผนวก ง)

รูปที่ 4.5-1 การเก็บตัวอย่างคุณภาพน้ำของโครงการ

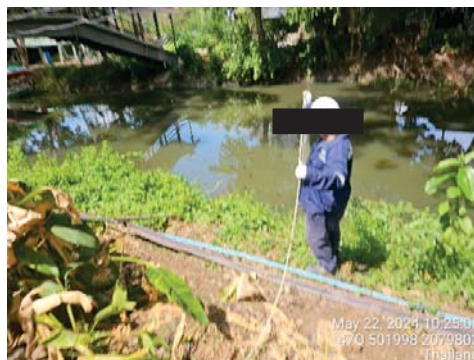
ดำเนินการตรวจวัดคุณภาพน้ำผิวดิน ของโครงการ The One Chiangmai ของบริษัท มายา เชียงใหม่ จำกัด โดยดำเนินการตรวจวัดคุณภาพน้ำผิวดิน จำนวน 1 จุด คือ ลำเหมืองไ้ โดยดำเนินการตรวจวัด 6 เดือน 1 ครั้ง รายละเอียดการเก็บตัวอย่างคุณภาพน้ำแสดงดังรูปที่ 4.5-13 และผลการตรวจวัดแสดงดังตารางที่ 4.5-2 (รายละเอียดผลการตรวจวัดตามภาคผนวก ง)

รูปที่ 4.5-13 การเก็บตัวอย่างคุณภาพน้ำผิวดิน

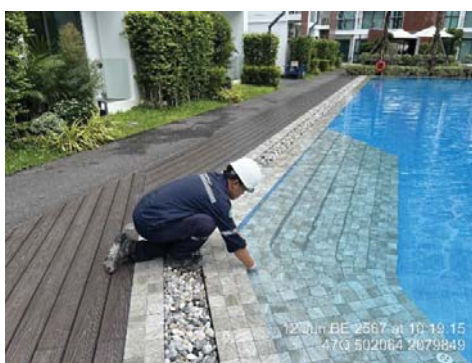
โดยดำเนินการตรวจวัดเดือนละ 1 ครั้ง รายละเอียดการเก็บตัวอย่างคุณภาพน้ำแสดงดังรูปที่ 4.5-14 และผลการตรวจวัดแสดงดังตารางที่ 4.5-3 (รายละเอียดผลการตรวจวัดตามภาคผนวก ง)

รูปที่ 4.5-14 การเก็บตัวอย่างคุณภาพน้ำสระว่ายน้ำของโครงการ
