โครงการ The Unite อ่อนนุช-พัฒนาการ ตั้งอยู่ที่ซอยอ่อนนุช 59 แยก 1 แขวงประเวศ เขตประเวศ กรุงเทพมหานคร ดำเนินการโดยนิติบุคคลอาคารชุด ดี ยูไนท์ คอนโด อ่อนนุช-พัฒนาการ อาคาร เอ เป็นประเภทอาคารอยู่อาศัยรวม (อาคารชุดพักอาศัย) ประกอบด้วย อาคารชุดพักอาศัยขนาดความสูง 8 ชั้น จำนวน 1 อาคาร มีจำนวนห้องพัก 107 ห้อง

1) เพื่อสรุปผลการปฏิบัติตามมาตรการป้องกันและแก้ไขผลกระทบสิ่งแวดล้อมโครงการ The Unite อ่อนนุช-พัฒนาการ (ระยะดำเนินการ) นิติบุคคลอาคารชุด ดี ยูไนท์ คอนโด อ่อนนุช-พัฒนาการ อาคาร เอ ระหว่างเดือนมกราคม ถึงเดือนมิถุนายน พ.ศ. 2567

รายงานผลการปฏิบัติตามมาตรการป้องกันและแก้ไขผลกระทบสิ่งแวดล้อมและมาตรการติดตามตรวจสอบคุณภาพสิ่งแวดล้อม  
โครงการ The Unite อ่อนนุช-พัฒนาการ (ระยะดำเนินการ) โดยนิติบุคคลอาคารชุดดี ยูไนท์ คอนโด อ่อนนุช-พัฒนาการ อาคาร เอ

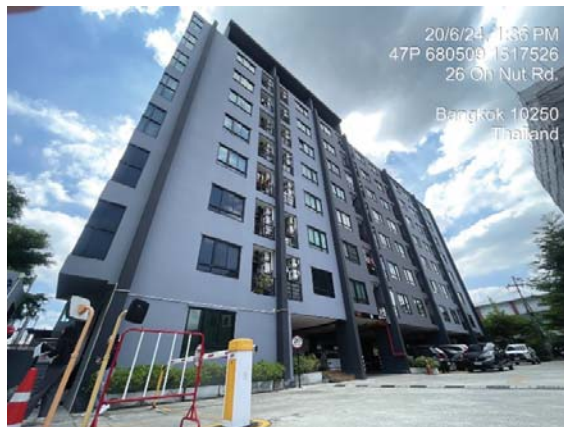
รูปที่ 2-2 รูปแบบของอาคาร

โครงการได้มีการยกเลิกอาคาร B รวมถึงระบบสาธารณูปโภคสำหรับอาคาร B ทำให้คงเหลือเพียงอาคาร A (รูปที่ 2.2 รูปแบบของอาคาร) พร้อมระบบสาธารณูปโภคและทรัพย์สินส่วนกลางของโครงการ ซึ่งอาคาร A มีขนาดสูง 8 ชั้น มีจำนวนห้องพัก 107 ห้อง ขนาดพื้นที่ใช้สอยอาคารรวม 4,685.25 ตารางเมตร ทางเข้า-ออก กว้าง 6 เมตร อาคาร A จัดให้มีระบบสาธารณูปโภคอื่นๆ ได้แก่ ระบบประปา ระบบไฟฟ้า ระบบบำบัดน้ำเสีย ระบบป้องกันอัคคีภัย ห้องพัสดุฝอย บ่อหน่วงน้ำ และมีการปรับขนาดและรูปของที่ดินเพื่อให้สอดคล้องกับรูปแบบของอาคาร ซึ่งพื้นที่สีเขียวเพื่อการพักผ่อน จัดให้มีรวม 408.35 ตารางเมตร คิดเป็นสัดส่วน 1.07 ตารางเมตร/คน จัดเป็นพื้นที่สีเขียวชั้นล่างทั้งหมด (ต้องการไม่น้อยกว่า 382 ตารางเมตร) และไม่น้อยกว่า 173.45 ตารางเมตร ตามเกณฑ์พื้นที่สีน้ำของผังเมืองรวมกรุงเทพมหานคร พ.ศ. 2556 เป็นพื้นที่สีเขียวยั่งยืน 303.13 ตารางเมตร (ต้องการไม่น้อยกว่า 2886 ตารางเมตร ตามเกณฑ์ของการจัดพื้นที่สีเขียวชุมชนเมืองอย่างยั่งยืน) ระบบจราจร ได้มีการปรับให้สอดคล้องกับขนาดและรูปของที่ดิน โดยจัดให้มีที่จอดรถยนต์ 39 คัน (ต้องการไม่น้อยกว่า 38 คัน) ที่จอดรถจักรยานยนต์ 8 คัน จัดให้มีพื้นที่สำหรับวางเศษใบไม้ กิ่งไม้แห้ง และบ่อดินบำบัดมีเทนจากระบบบำบัดน้ำเสีย และห้องพัสดุฝอยย่อยสลายได้ (ตำแหน่งเดียวกัน) ขนาด 9 ตารางเมตร วัฏบริเวณใกล้ห้องพัสดุฝอยรวม และผังระบบระบายน้ำและป้องกันน้ำท่วม จัดแนวเดินที่ระบายน้ำบางส่วนใหม่ตามรูปที่ดินไปยังบ่อหน่วงน้ำที่ได้ก่อสร้างไว้แล้ว

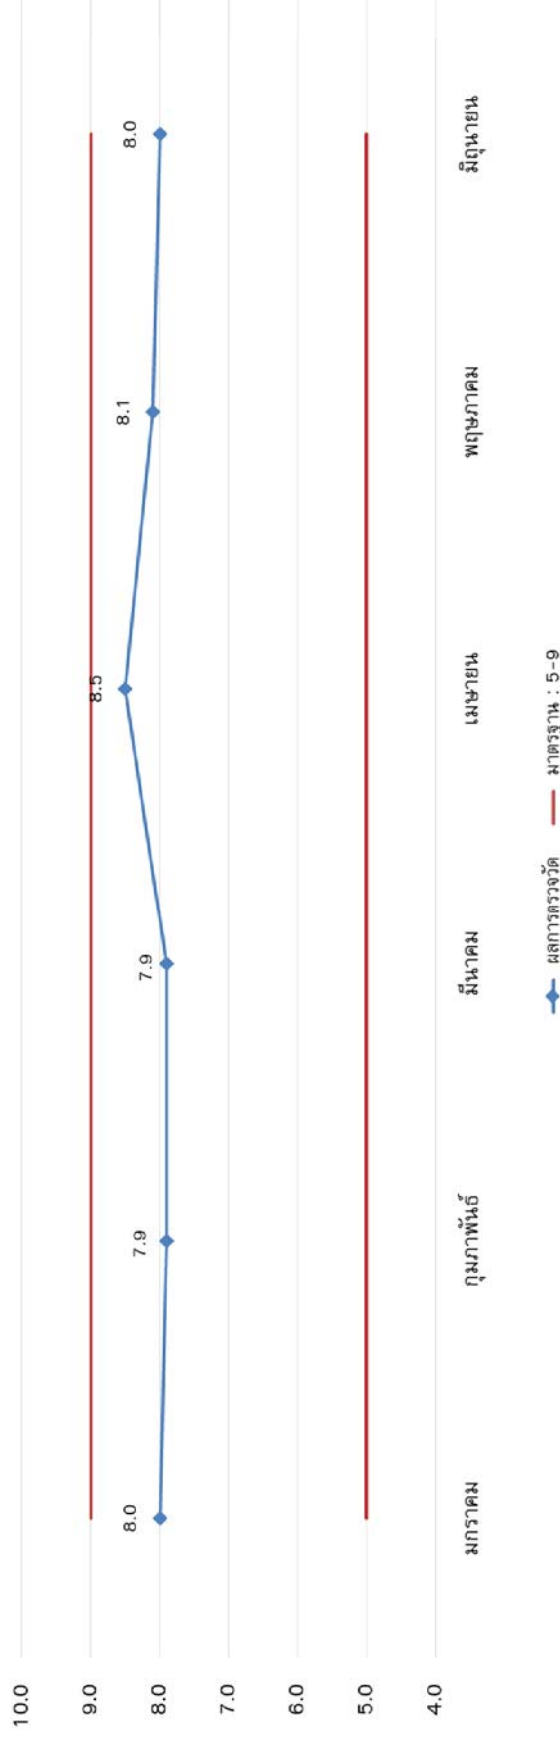
รูปที่ 4.1-2 กราฟเปรียบเทียบผลการตรวจวัดความเป็นกรด-ด่าง (pH)  
ระหว่างเดือนมกราคม ถึงเดือนมิถุนายน 2567

กราฟเปรียบเทียบผลการตรวจวัดค่า pH  
คุณภาพบ่อน้ำหลังผ่านระบบบำบัดน้ำเสียรวม

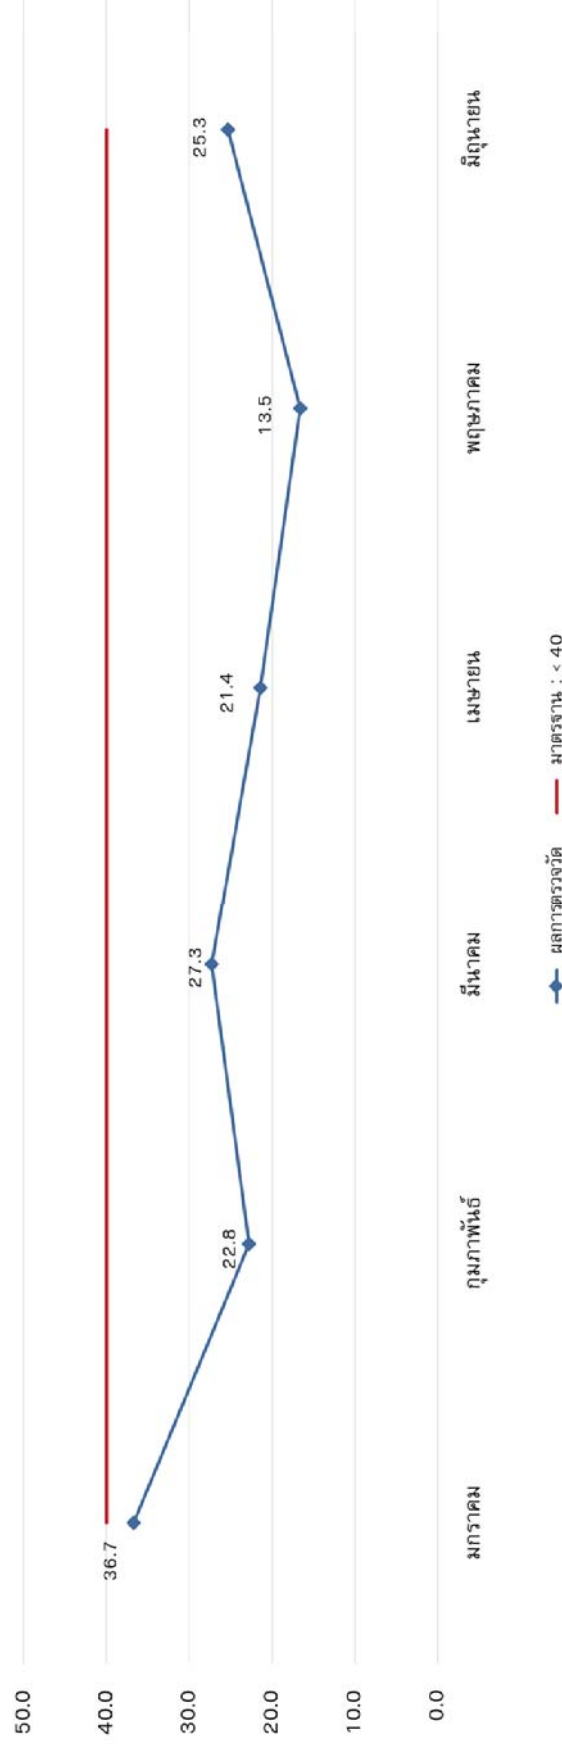
รูปที่ 4.1-3 กราฟเปรียบเทียบผลการตรวจวัดปริมาณสารแขวนลอย ( Total Suspended Solids)

กราฟเปรียบเทียบผลการตรวจวัดค่า TSS  
คุณภาพน้ำหลังผ่านระบบบำบัดน้ำเสียรวม

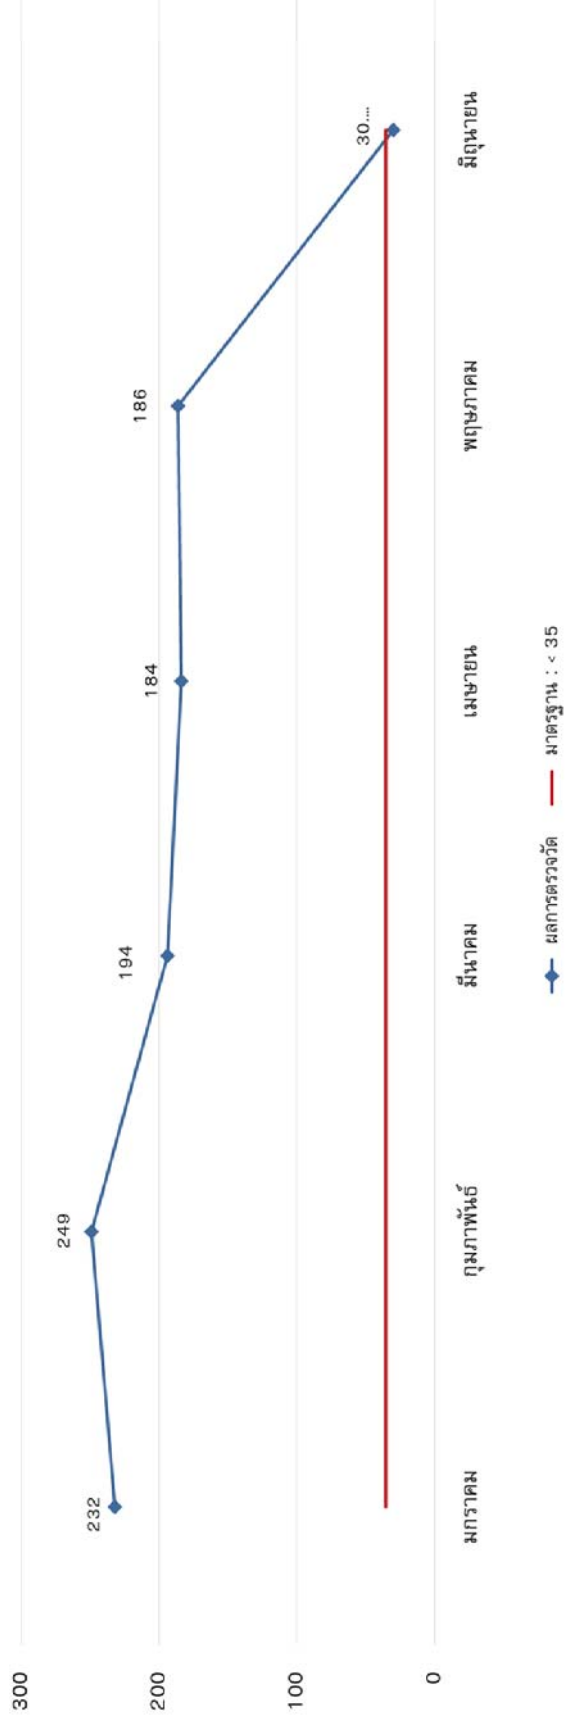
รูปที่ 4.1-9 กราฟเปรียบเทียบผลการตรวจวัดปริมาณที่เคเอ็น (Total Kjeldahl Nitrogen)

กราฟเปรียบเทียบผลการตรวจวัดค่า TKN  
คุณภาพน้ำทิ้งผ่านระบบบำบัดน้ำเสียรวม
