บทที่ 4

ผลการติดตามตรวจสอบคุณภาพสิ่งแวดล้อม

รายงานผลการปฏิบัติตามมาตรการติดตามตรวจสอบผลกระทบสิ่งแวดล้อม

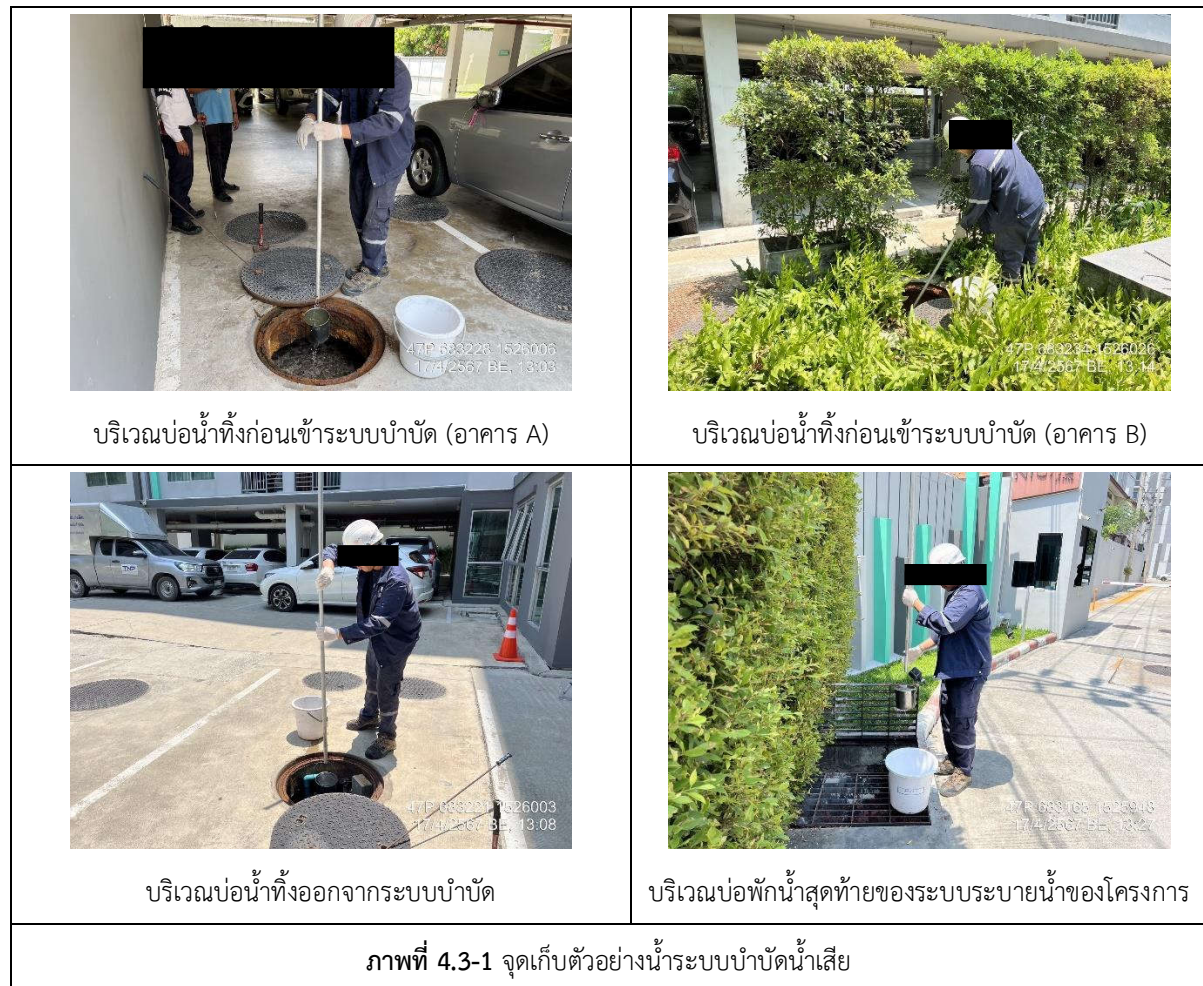
ดำเนินการตรวจวิเคราะห์คุณภาพน้ำเสียเดือนละ 1 ครั้ง ได้แก่ บริเวณบ่อน้ำทิ้งก่อนเข้าระบบบำบัด (อาคาร A) บริเวณบ่อน้ำทิ้งก่อนเข้าระบบบำบัด (อาคาร B) บริเวณบ่อน้ำทิ้งออกจากระบบบำบัด และบริเวณบ่อพักน้ำสุดท้ายของระบบระบายน้ำของโครงการ ความถี่เดือนละ 1 ครั้ง ตลอดระยะเวลาเปิดดำเนินการ โดยมีพารามิเตอร์ที่ต้องทำการตรวจวัด ดังนี้ ความเป็นกรด - ด่าง (pH) ปริมาณบีโอดี (BOD) ปริมาณสารแขวนลอย (Suspended Solid : SS) ปริมาณตะกอนหนัก (Settleable Solids) ปริมาณของแข็งละลายน้ำทั้งหมด (Total Dissolve Solid ; TDS) ปริมาณซัลไฟด์ (Sulfide) ปริมาณไนโตรเจน (Total Kjeldahl Nitrogen ; TKN) และปริมาณ น้ำมันและไขมัน (Fat Oil & Grease) เพื่อให้การปฏิบัติสอดคล้องต่อมาตรการดังกล่าว โครงการจึงกำหนดให้ตรวจวิเคราะห์คุณภาพน้ำที่ผ่านการบำบัดน้ำเสีย จำนวน 4 จุด รายละเอียดจุดเก็บตัวอย่างแสดงดังภาพที่ 4.3-1 และผลการตรวจวิเคราะห์แสดงดังตารางที่ 4.3-1 ถึง ตารางที่ 4.3-4

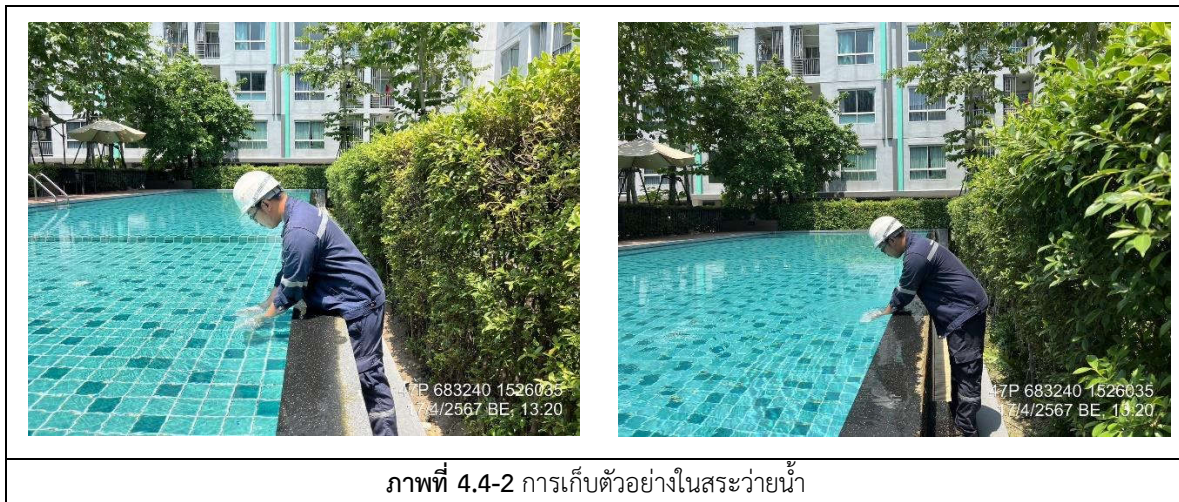
ดำเนินการตรวจวิเคราะห์คุณภาพน้ำของสระว่ายน้ำที่บริเวณส่วนต้นและบริเวณส่วนลึกของสระว่ายน้ำ โดยกำหนดให้มีการวิเคราะห์คุณภาพน้ำสระว่ายน้ำมีตามความถี่จำนวน 2 ความถี่ที่ 1 ตรวจวัดวันละ 2 ครั้ง พารามิเตอร์ที่ได้แก่ ค่าความเป็นกรด-ด่าง (pH) และคลอรีนอิสระ (Residual Chlorine) ความถี่ที่ 2 ตรวจวัดเดือนละ 1 ครั้ง พารามิเตอร์ที่ได้แก่ Fecal Coliform Bacteria, Total Coliform Bacteria, *E. coli*, *Staphylococcus aureus* และ *Pseudomonas aeruginosa* ซึ่งทั้ง 2 ความถี่จะทำการเก็บตัวอย่างในสระว่ายน้ำบริเวณส่วนต้นและบริเวณส่วนลึกของสระว่ายน้ำ

ภาพที่ 4.4-2 การเก็บตัวอย่างในสระว่ายน้ำ
