## บทที่ 4

ผลการติดตามตรวจสอบคุณภาพสิ่งแวดล้อม

#### 4.1 การปฏิบัติตามมาตรการติดตามตรวจสอบผลกระทบสิ่งแวดล้อม

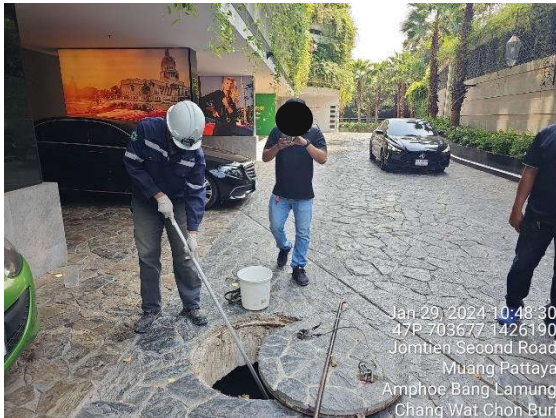
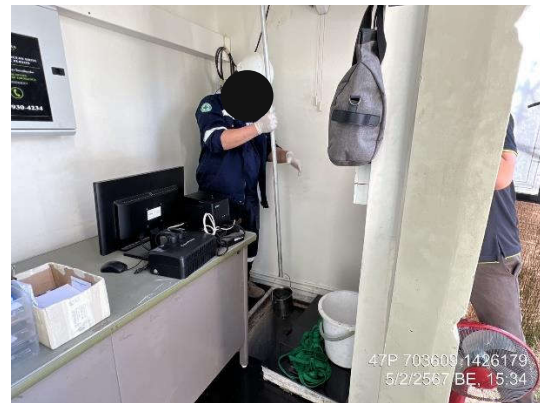
ภาพที่ 4.4-1 จุดเก็บตัวอย่างน้ำระบบบำบัดน้ำเสีย

ดำเนินการตรวจวิเคราะห์คุณภาพน้ำเสียเดือนละ 1 ครั้ง ได้แก่ บริเวณดักบ่อไขมัน และบริเวณบ่อดักขยะ ความถี่เดือนละ 1 ครั้ง ตลอดระยะเวลาเปิดดำเนินการ โดยมีพารามิเตอร์ที่ต้องทำการตรวจวัด ดังนี้ ความเป็นกรด - ด่าง (pH) ปริมาณบีโอดี (BOD) ปริมาณสารแขวนลอย (Suspended Solid : SS) ปริมาณตะกอนหนัก (Settleable Solids) ปริมาณของแข็งละลายน้ำทั้งหมด (Total Dissolve Solid ; TDS) ปริมาณซัลไฟด์ (Sulfide) ปริมาณไนโตรเจน (Total Kjeldahl Nitrogen ; TKN) และปริมาณน้ำมันและไขมัน (Fat Oil & Grease) เพื่อให้การปฏิบัติสอดคล้องต่อมาตรการดังกล่าว โครงการจึงกำหนดให้ตรวจวิเคราะห์คุณภาพน้ำที่ผ่านการบำบัดน้ำเสีย จำนวน 2 จุด รายละเอียดจุดเก็บตัวอย่าง แสดงดังภาพที่ 4.4-1 และผลการตรวจวิเคราะห์แสดงดังตารางที่ 4.4-1 ถึง ตารางที่ 4.4-17

บริเวณบ่อดักไขมัน

บริเวณบ่อดักขยะ

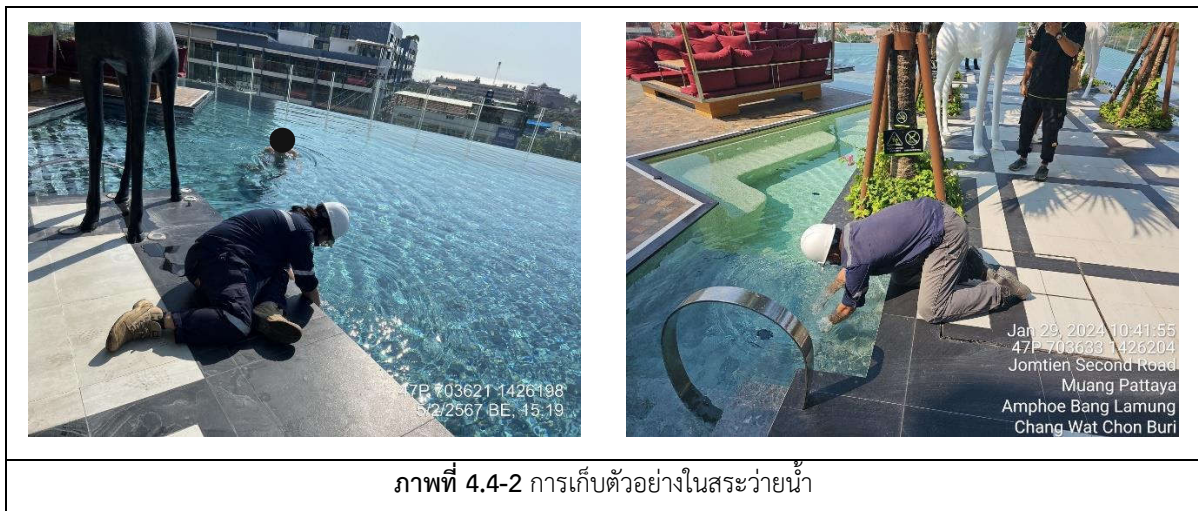
ดำเนินการตรวจวิเคราะห์คุณภาพน้ำของสระว่ายน้ำที่บริเวณส่วนต้นและบริเวณส่วนลึกของสระว่ายน้ำ โดยกำหนดให้มีการวิเคราะห์คุณภาพน้ำสระว่ายน้ำมีตามความถี่จำนวน 2 ความถี่ที่ 1 ตรวจวัดวันละ 2 ครั้ง พารามิเตอร์ที่ได้แก่ ค่าความเป็นกรด-ด่าง (pH) และคลอรีนอิสระ (Residual Chlorine) ความถี่ที่ 2 ตรวจวัดเดือนละ 1 ครั้ง พารามิเตอร์ที่ได้แก่ Total Coliform Bacteria และ Fecal Coliform Bacteria ซึ่งทั้ง 2 ความถี่จะทำการเก็บตัวอย่างในสระว่ายน้ำบริเวณส่วนต้นและบริเวณส่วนลึกของสระว่ายน้ำ

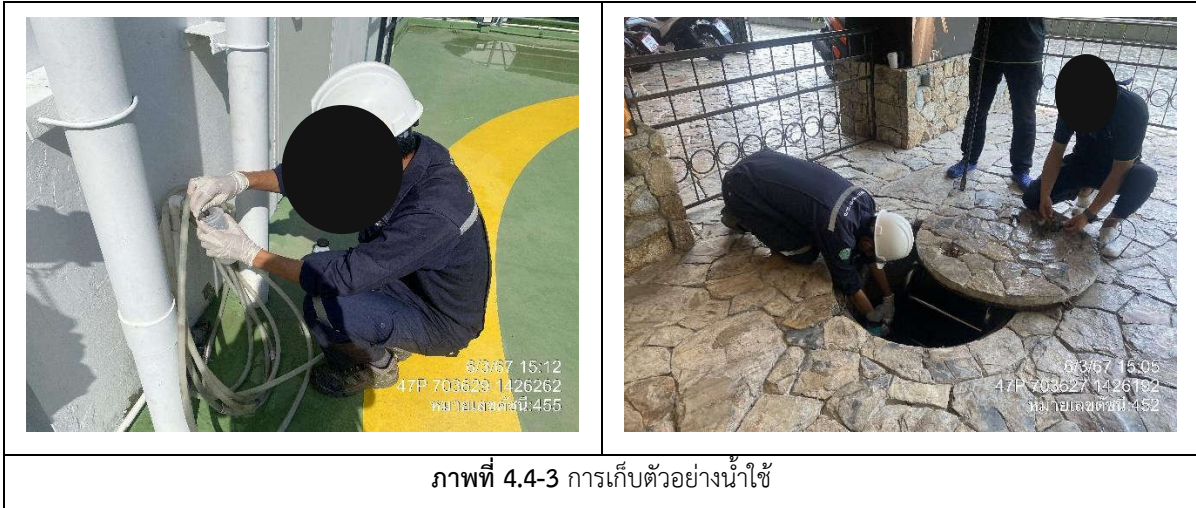
ภาพที่ 4.4-3 การเก็บตัวอย่างน้ำใช้

ดำเนินการตรวจวิเคราะห์คุณภาพน้ำของถังสำรองน้ำใช้ชั้นใต้ดินและชั้นดาดฟ้า โดยกำหนดให้มีการวิเคราะห์คุณภาพน้ำใช้ ตรวจวัด 3 เดือน 1 ครั้ง พารามิเตอร์ที่ ได้แก่ *Escherichia coli*, COLOUR, TURBIDITY และ ODOUR ซึ่งจะทำให้การเก็บตัวอย่างในถังสำรองน้ำใช้ชั้นใต้ดินและชั้นดาดฟ้า
