รายงานผลการปฏิบัติตามมาตรการป้องกันและแก้ไขผลกระทบสิ่งแวดล้อม

โครงการ โรงแรม เอทู รีสอร์ท (A2 Resort)

ระยะดำเนินการ ระหว่างเดือนมกราคม - มิถุนายน 2567

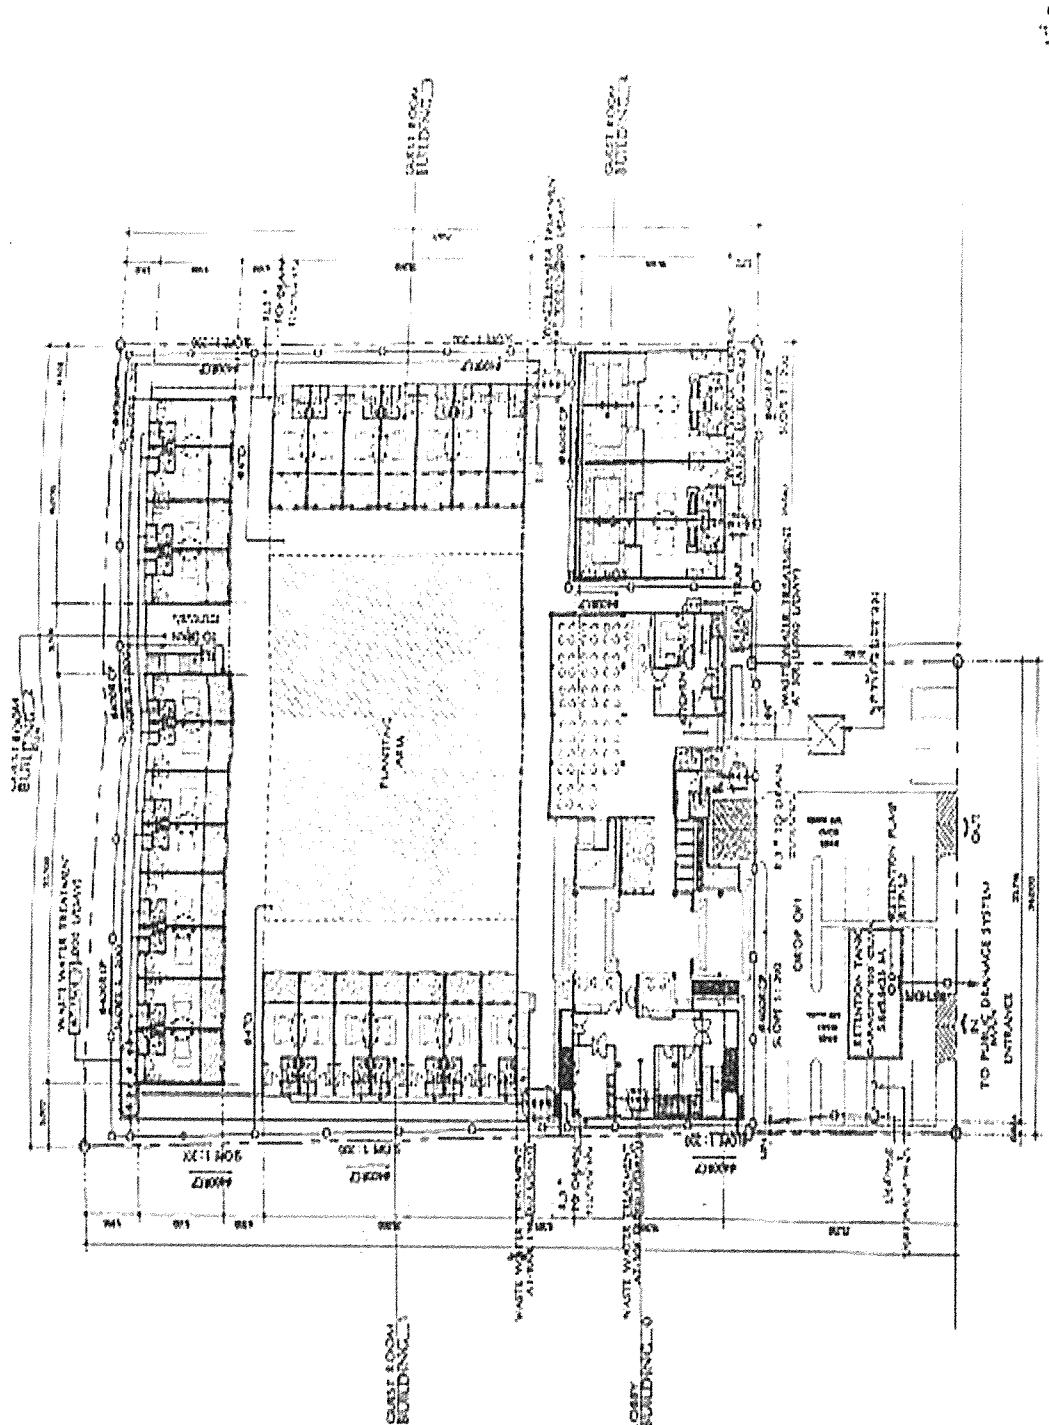
รูปภาพที่ 1.3 แบบแปลนรังสบสระบุบริเวณที่จะขออนุมัติ

สำหรับการกำจัดกากตะกอน โครงการจะประสานงานให้เทศบาลตำบลรังษฎา มาสูบตะกอนไปกำจัดทุกๆ 2 ปี แต่อย่างไรก็ตามทางโครงการจะจัดให้มีการตรวจสอบปริมาณกากตะกอนจากส่วนราชการของถังบำบัดน้ำเสียสำเร็จรูปเป็นประจำ หากมีปริมาณเกิน 70 เปอร์เซ็นต์ ทางโครงการจะประสานงานให้เทศบาลตำบลรังษฎาเข้าสูบ แบบแปลนระบบสุขาภิบาลของโครงการ แสดงดังรูปที่ 1.3
