บริษัท เทอร์ดีไนน์ สวีทส์ จำกัด มีความประสงค์พัฒนาที่ดินเป็นโครงการอาคารชุดพักอาศัย ภายใต้ชื่อโครงการ 39 LUXURY SUITES ตั้งอยู่ที่ ซอยสุขุมวิท 39 (ซอยพร้อมจิต) แขวงคลองตันเหนือ เขตวัฒนา กรุงเทพมหานคร ซึ่งเป็นอาคารชุดพักอาศัยสูง 8 ชั้น และชั้นใต้ดิน 3 ชั้น จำนวน 1 อาคาร (ความสูงไม่เกิน 23 เมตร) มีจำนวนห้องชุดทั้งสิ้น 48 ห้อง แบ่งเป็น ห้องชุดพักอาศัย 47 ห้อง และห้องชุดเพื่อการพาณิชย์ 1 ห้อง มีพื้นที่ใช้สอยอาคาร 7,345 ตารางเมตร ซึ่งก่อสร้างภายหลังได้รับมติเห็นชอบจากคณะกรรมการผู้ชำนาญการฯ ของสำนักงานนโยบายและแผนทรัพยากรธรรมชาติและสิ่งแวดล้อม

- 1) เพื่อสรุปผลการปฏิบัติตามมาตรการติดตามตรวจสอบผลกระทบสิ่งแวดล้อม โครงการ 39 LUXURY SUITES (ระยะงานก่อสร้าง) บริษัท เทอร์ดีไนน์ สวีทส์ จำกัด ระหว่างเดือนกรกฎาคม ถึงเดือนธันวาคม พ.ศ. 2566
- 2) เพื่อนำผลการติดตามตรวจสอบผลกระทบสิ่งแวดล้อม มาเปรียบเทียบกับค่ามาตรฐานที่หน่วยงานราชการกำหนด และนำไปเป็นแนวทางในการจัดระบบการจัดการสิ่งแวดล้อม เพื่อลดผลกระทบต่อคุณภาพสิ่งแวดล้อมทั้งภายในโครงการและต่อพื้นที่ข้างเคียง
- 3) เพื่อสรุปเป็นข้อมูลคุณภาพสิ่งแวดล้อม นำเสนอต่อผู้รับผิดชอบของโครงการเอง และหน่วยงานที่เกี่ยวข้อง

ตารางที่ 3-1 การปฏิบัติตามมาตรการป้องกันและแก้ไขผลกระทบสิ่งแวดล้อมและมาตรการติดตามตรวจสอบผลกระทบสิ่งแวดล้อม โครงการ 39 LUXURY SUITES (ระยะงานก

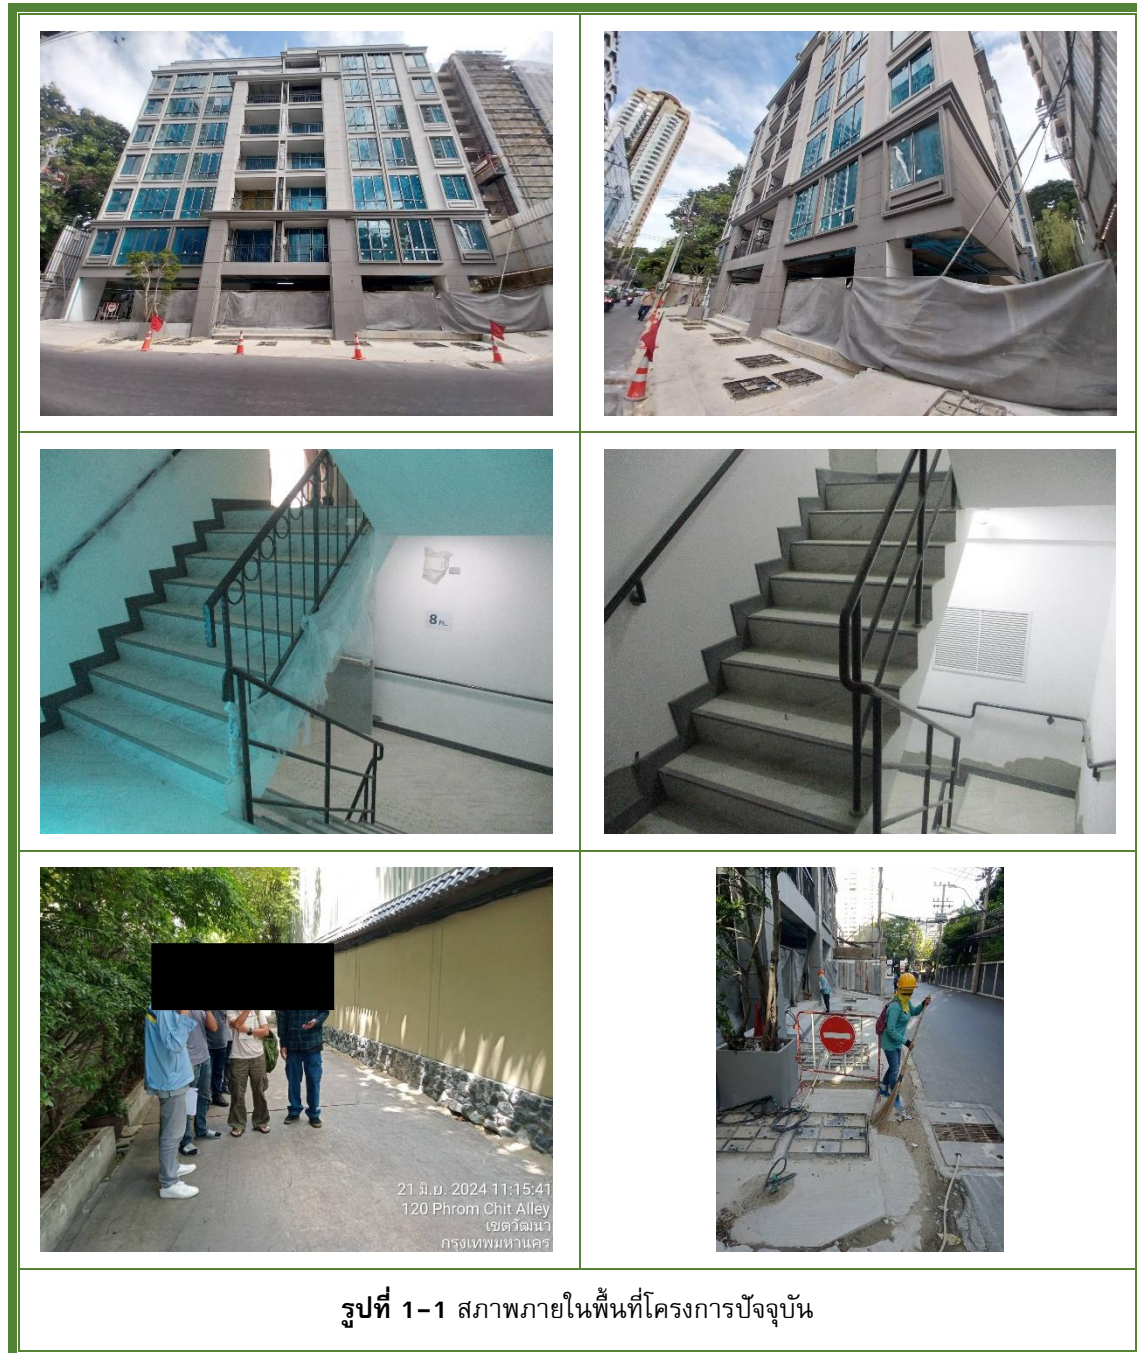
สถานภาพทั่วไปของโครงการ 39 LUXURY SUITES (ระยะงานก่อสร้าง) บริษัท เทอร์ดีไนน์ สวีทส์ จำกัด
แสดงดังภาพการก่อสร้างโครงการปัจจุบัน รูปที่ 1-1

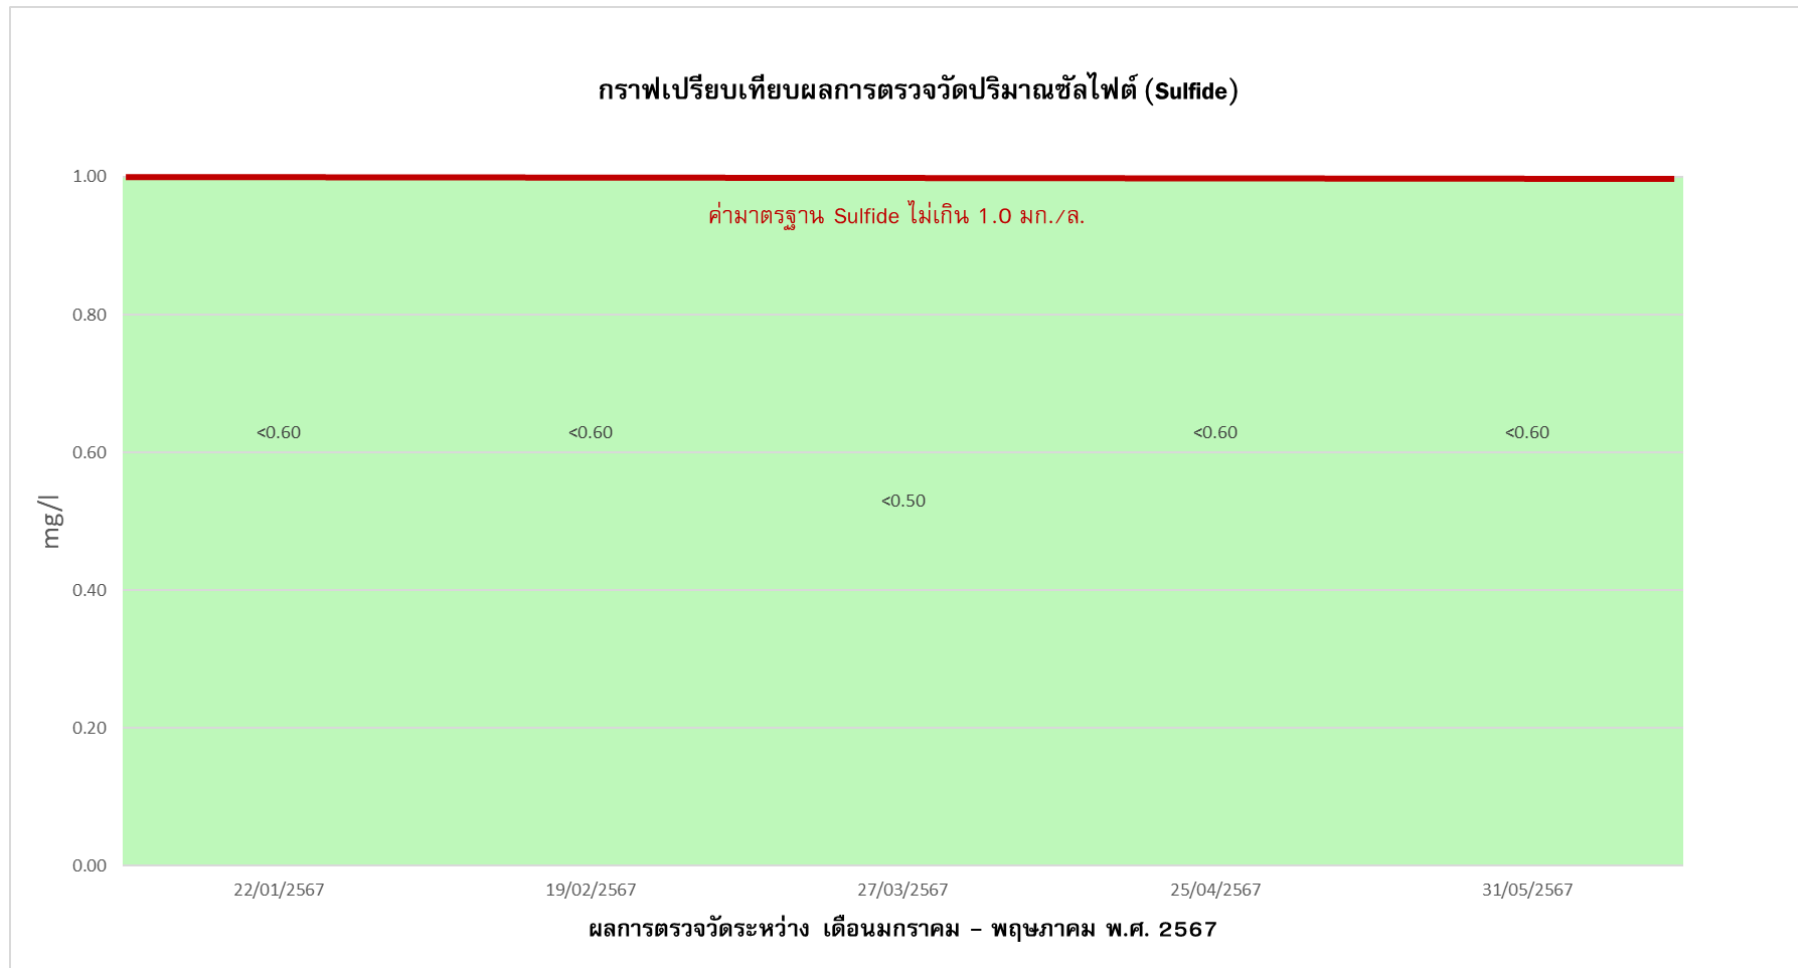
รูปที่ 4.4 - 5 กราฟเปรียบเทียบผลการตรวจวัดคุณภาพน้ำทิ้ง (Wastewater Quality) : ปริมาณซัลไฟด์ (Sulfide)

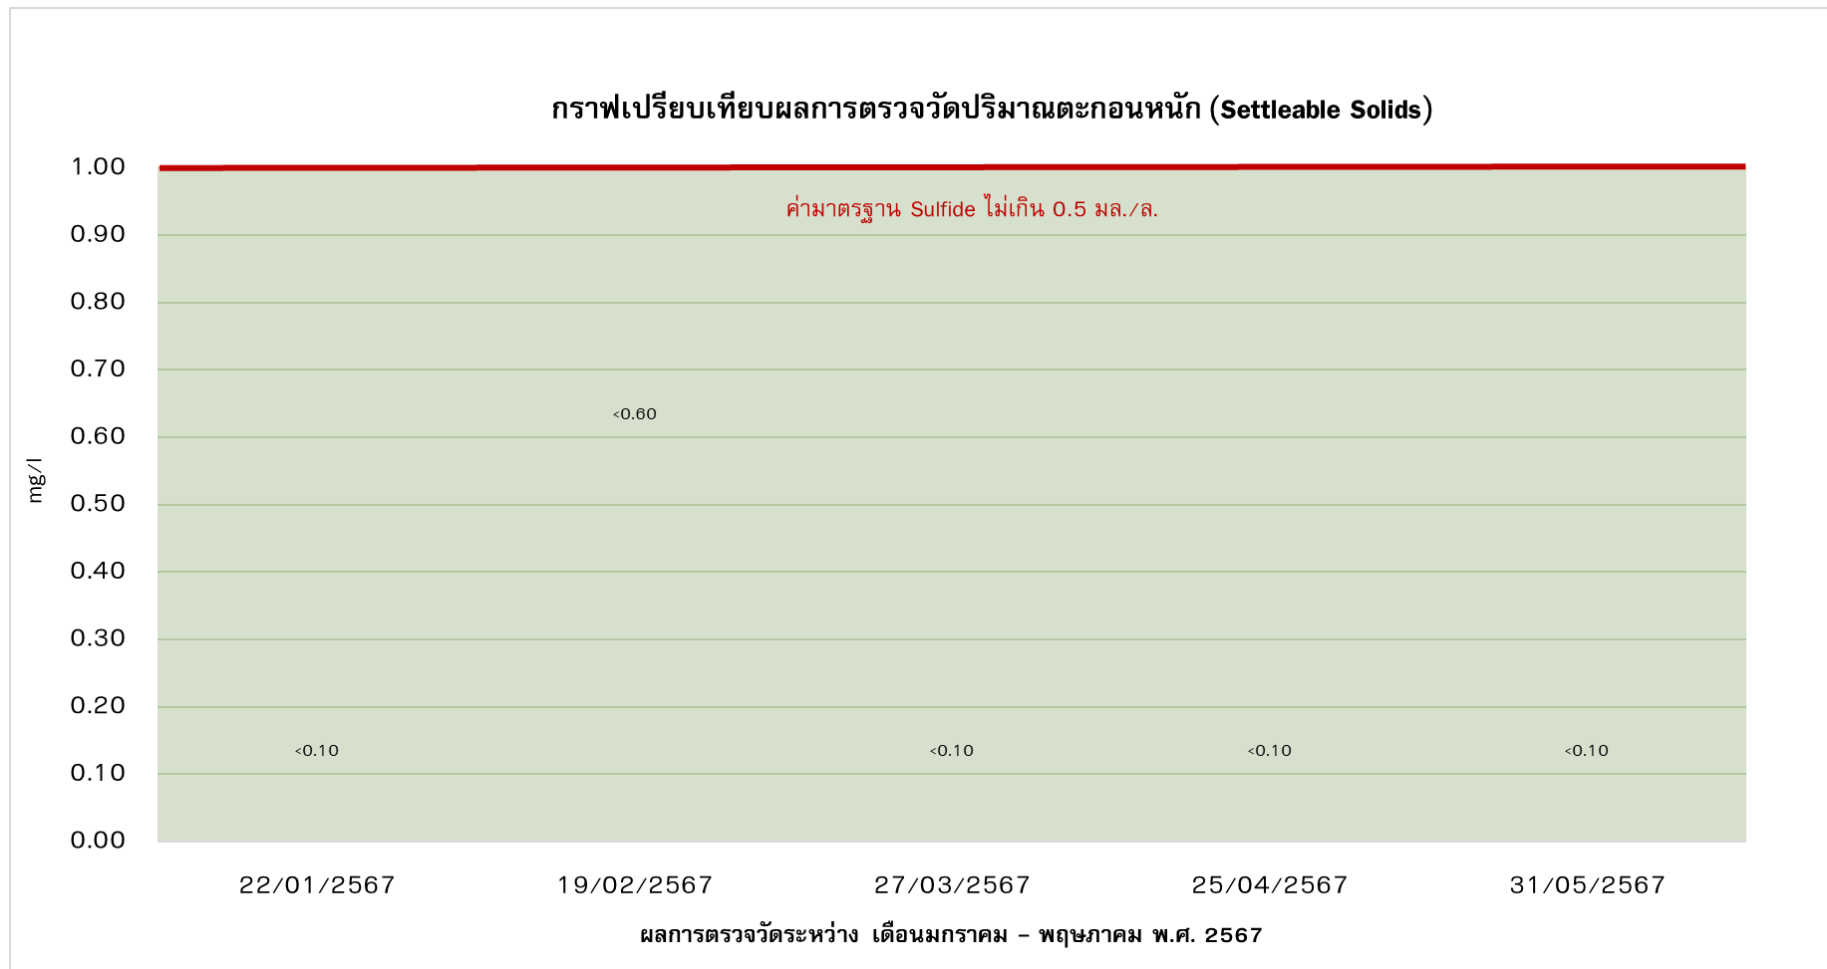
รูปที่ 4.4 - 6 กราฟเปรียบเทียบผลการตรวจวัดคุณภาพน้ำทิ้ง (Wastewater Quality) : ปริมาณตะกอนหนัก (Settleable Solids)
