รายงานผลการปฏิบัติตาม
มาตรการป้องกันและแก้ไขผลกระทบสิ่งแวดล้อม
และมาตรการติดตามตรวจสอบคุณภาพสิ่งแวดล้อม
ระยะดำเนินการ

โรงแรมกระบี่ ทิพา รีสอร์ท
เจ้าของ : บริษัท ทิพาพงศ์ จำกัด

ประจำเดือนมกราคม - มิถุนายน พ.ศ. 2567

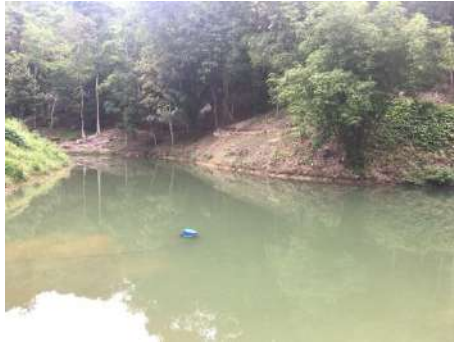
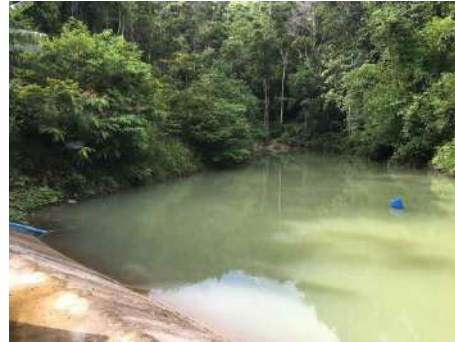
รูปที่ 1.3 ระบบน้ำใช้

โครงการมีความต้องการน้ำใช้ประมาณวันละ 63.0 ลูกบาศก์เมตร/วัน โดยมีแหล่งน้ำดิบเป็นน้ำผิวดินภายในพื้นที่โครงการ ซึ่งโครงการจัดให้มีระบบปรับปรุงคุณภาพน้ำใช้ภายในพื้นที่โครงการติดตั้งไว้บริเวณแนวเขตที่ดินทางด้านทิศตะวันออก ประกอบด้วยถังกรองทราย 1 ถังและถังกรองคาร์บอน 1 ถัง ทำงานต่อเนื่องกันและเก็บน้ำไว้ในถังเก็บน้ำใช้ก่อนจะส่งไปยังอาคารต่างๆ ภายใน

โครงการ ถังเก็บน้ำของโครงการเป็นถังสำเร็จรูปจำนวน 6 ถัง ขนาดถังละ 6.0 ลูกบาศก์เมตร รวมปริมาตรกักเก็บ 36.0 ลูกบาศก์เมตร นอกจากนี้โครงการมีถังเก็บน้ำสำรองใต้อาคารที่จอดรถและสำนักงาน ซึ่งเป็นบ่อคอนกรีต กว้าง 3.8 เมตร ยาว 7.30 เมตร ความลึกที่ระดับกักเก็บ 2.30 เมตร มีปริมาตรกักเก็บ 63.80 ลูกบาศก์เมตร รวมปริมาตรถังเก็บน้ำสำรองของโครงการ 99.80 ลูกบาศก์เมตร โดยสามารถสำรองน้ำใช้ในเวลากลางคืนได้ 1.58 วัน ในกรณีที่ปริมาณน้ำไม่เพียงพอต่อการใช้งาน โครงการจะใช้น้ำจากการประปาส่วนภูมิภาคจังหวัดกระบี่

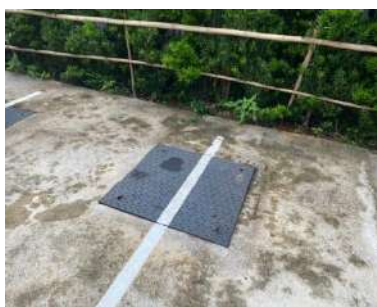
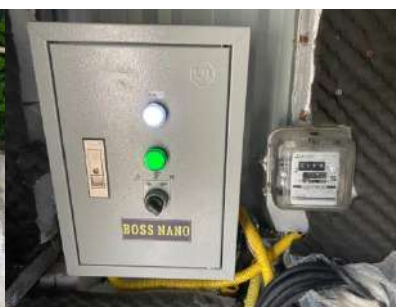
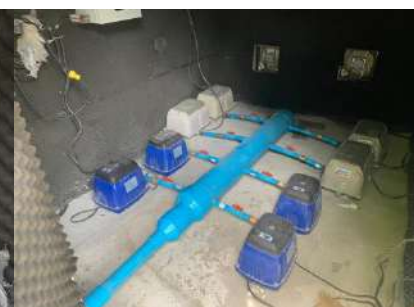
รูปที่ 1.4 ระบบบำบัดน้ำเสียรวม

ปริมาณน้ำเสียที่เกิดขึ้นในภายในโครงการประมาณ 50.40 ลูกบาศก์เมตร/วัน น้ำเสียที่เกิดขึ้นทุกชนิดที่เกิดขึ้นภายในโครงการจะถูกรวบรวมเพื่อส่งไปยังระบบบำบัดน้ำเสียรวม สามารถรองรับน้ำเสียได้ 108 ลบ.ม./วัน โดยระบบที่รวบรวมน้ำเสียภายในอาคาร ประกอบด้วย

- ท่อระบายสิ่งปฏิกูล เป็นท่อระบายสิ่งปฏิกูลจากโถส้วมภายในห้องส้วม
- ท่อระบายน้ำเสีย เป็นท่อระบายน้ำเสียจากการอาบน้ำและชักล้าง
- ท่อน้ำเสียจากห้องครัว เป็นท่อน้ำเสียที่เกิดขึ้นจากการประกอบอาหาร

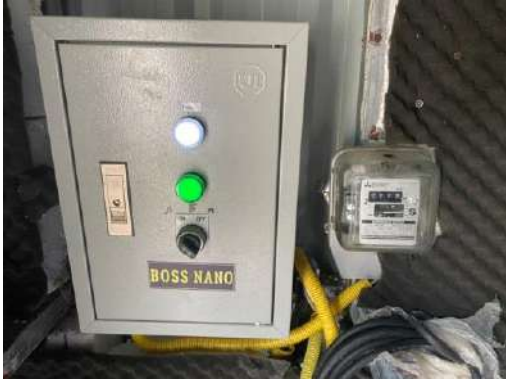
องค์ประกอบทางสิ่งแวดล้อม และคุณค่าต่าง ๆ	มาตรการป้องกันและแก้ไขผลกระทบสิ่งแวดล้อม	การปฏิบัติตามมาตรการป้องกันและ แก้ไขผลกระทบสิ่งแวดล้อม	ปัญหา อุปสรรคและ ข้อเสนอแนะ
	<p>4. จัดให้มีระบบมิเตอร์ไฟฟ้าสำหรับระบบบำบัดน้ำเสียโดยเฉพาะ แยกจากระบบไฟฟ้าอื่นๆ เพื่อให้สามารถติดตามตรวจสอบการทำงานของระบบบำบัดน้ำเสียได้ และให้เกิดความมั่นใจว่าโครงการจะเดินระบบบำบัดน้ำเสียตลอดระยะเวลาที่เปิดดำเนินโครงการ</p>	<p>- ปฏิบัติตามมาตรการ ระบบบำบัดน้ำเสียของโครงการ มีระบบมิเตอร์ไฟฟ้าสำหรับระบบบำบัดน้ำเสียโดยเฉพาะแยกจากระบบไฟฟ้าอื่นๆ</p>

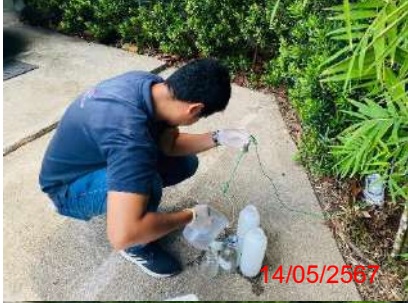
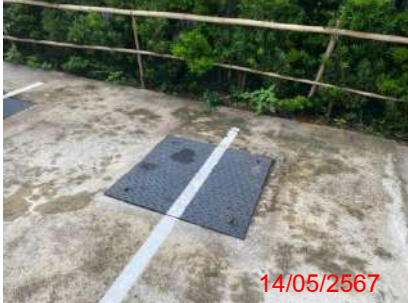
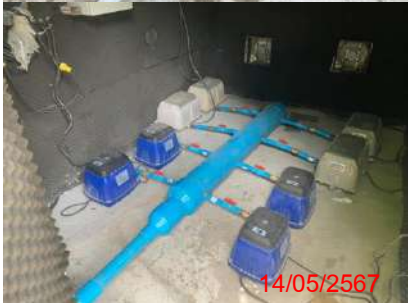
<p>3.2 การบำบัดน้ำเสีย</p>	<p>1. จัดให้มีการบำบัดน้ำเสียสำหรับอาคารที่มีการก่อสร้าง/ปรับปรุงจำนวน 6 แบบ (ดูรูปที่ 1 ประกอบ)จำนวนรวม 27 ชุด โดยมีรายละเอียด</p>	<p>- โครงการจัดให้มีระบบบำบัดน้ำเสีย เพื่อรองรับน้ำเสียทั้งหมดที่เกิดขึ้นในโครงการ</p>	<p>ไม่มีปัญหาและอุปสรรค</p>

<p>ดังนี้</p> <ul style="list-style-type: none"> - ระบบบำบัดน้ำเสียขนาด 4 ลูกบาศก์เมตร/วัน จำนวน 15 ชุด แต่ละชุดเป็นระบบบำบัดน้ำเสียสำเร็จรูปแบบเกรอะ-กรองไร้อากาศ-เติมอากาศ ออกแบบให้รองรับน้ำเสียได้ 4 ลูกบาศก์เมตร/วัน รองรับน้ำเสียจากอาคารห้องพัก NB 1 NB 2 NB 3 NV 3 อาคารภัตตาคาร (NB 5) โดยอาคารที่มีปริมาณน้ำเสียมากที่สุดได้แก่ อาคารห้องพัก NB 2 มีปริมาณน้ำเสีย 9.6 ลูกบาศก์เมตร/วัน จำนวน 3 ชุด ดังนั้นระบบบำบัดน้ำเสียปริมาณ 3.2 ลูกบาศก์เมตร/วัน/ชุด - ระบบบำบัดน้ำเสียขนาด 6 ลูกบาศก์เมตร/วัน จำนวน 2 ชุด แต่ละชุดเป็นระบบบำบัดน้ำเสียสำเร็จรูปแบบเกรอะ-กรองไร้อากาศ-เติมอากาศ ออกแบบให้รองรับน้ำเสียได้ 6 ลูกบาศก์เมตร/วัน รองรับน้ำเสียจากอาคารห้องพัก NB 4 จำนวน 1 อาคาร มีปริมาณน้ำเสีย 12 ลูกบาศก์เมตร/วัน โดยแต่ละชุดรองรับน้ำเสียปริมาณ 6 ลูกบาศก์เมตร/วัน - ระบบบำบัดน้ำเสียขนาด 8 ลูกบาศก์เมตร/วัน จำนวน 2 ชุด แต่ละชุดเป็นระบบบำบัดน้ำเสียสำเร็จรูปแบบเกรอะ-กรองไร้อากาศ-เติมอากาศ 	<ul style="list-style-type: none"> - อาคารห้องพัก NB 1 NB 2 NV 3 อาคารภัตตาคาร (NB5) โครงการยังไม่ได้ดำเนินการก่อสร้าง - อาคารห้องพัก NB 4 โครงการยังไม่ได้ดำเนินการก่อสร้าง - โครงการจัดให้มีระบบบำบัดน้ำเสีย เพื่อรองรับน้ำเสียทั้งหมดที่เกิดขึ้นในโครงการ 	<p>ไม่มีปัญหาและอุปสรรค</p> <p>ไม่มีปัญหาและอุปสรรค</p> <p>ไม่มีปัญหาและอุปสรรค</p>

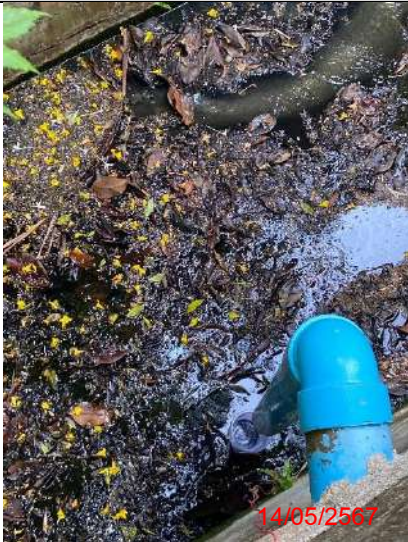
<p>ออกแบบให้รองรับน้ำเสียได้ 8 ลูกบาศก์เมตร/วัน รองรับน้ำเสียจาก Lobby และสปปา (RB 1) และ อาคารห้องพักและสำนักงาน (RB 2) โดยอาคาร ที่มีปริมาณน้ำเสียมากที่สุด ได้แก่ อาคารห้องพัก และสำนักงาน (RB 2) มีปริมาณน้ำเสีย 7.7 ลูกบาศก์เมตร/วัน</p> <ul style="list-style-type: none"> - ระบบบำบัดน้ำเสียขนาด 1 ลูกบาศก์เมตร/วัน จำนวน 5 ชุด แต่ละชุดเป็นระบบบำบัดน้ำเสีย สำเร็จรูปแบบเกรอะ-กรองไร้อากาศ-เติมอากาศ ออกแบบให้รองรับน้ำเสียได้ 1 ลูกบาศก์เมตร/วัน รองรับน้ำเสียจากบ้านพักตากอากาศแบบ (NPV),NV 1 และห้องพักมูลฝอยรวม โดยอาคาร ที่มีปริมาณน้ำเสียมากที่สุด ได้แก่ ห้องพักมูล ฝอยรวม มีปริมาณน้ำเสีย 1 ลูกบาศก์เมตร/วัน - ระบบบำบัดน้ำเสียขนาด 2 ลูกบาศก์เมตร/วัน จำนวน 2 ชุด (TR 07A และ TR 07B) แต่ละชุด เป็นระบบบำบัดน้ำเสียสำเร็จรูปแบบเกรอะ-กรอง ไร้อากาศ-เติมอากาศ ออกแบบให้รองรับน้ำเสีย ได้ 2 ลูกบาศก์เมตร/วัน รองรับน้ำเสียจาก บ้านพักตากอากาศแบบ NV 2 (ได้แก่ NV 2A และ NV 2B) ปริมาณ 1.2 ลูกบาศก์เมตร/วัน/ หลัง 	<ul style="list-style-type: none"> - บ้านพักตากอากาศแบบ(NPV),NV 1 และ ห้องพักมูลฝอยรวม โครงการยังไม่ได้ ดำเนินการก่อสร้าง - บ้านพักตากอากาศแบบ NV 2 โครงการยัง ไม่ได้ดำเนินการก่อสร้าง 	<p>ไม่มีปัญหาและอุปสรรค</p> <p>ไม่มีปัญหาและอุปสรรค</p>

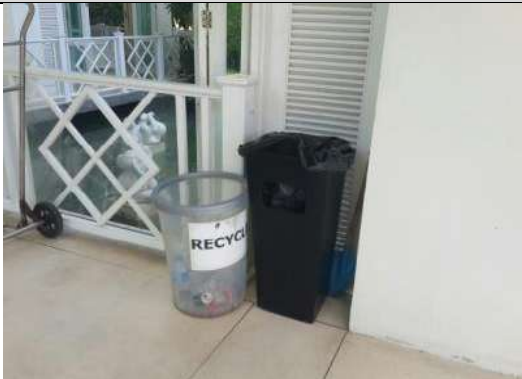
องค์ประกอบทางสิ่งแวดล้อม และคุณค่าต่าง ๆ	มาตรการป้องกันและแก้ไขผลกระทบสิ่งแวดล้อม	การปฏิบัติตามมาตรการป้องกันและ แก้ไขผลกระทบสิ่งแวดล้อม	ปัญหา อุปสรรคและ ข้อเสนอแนะ
	<p>ที่ห้องพักรวมของโครงการซึ่งตั้งอยู่ที่บริเวณลานจอดรถ</p> <p>2. การเก็บมูลฝอยในถุงต้องไม่ให้มีปริมาณ หรือน้ำหนักมากเกินไปซึ่งบรรจุปริมาณมูลฝอยประมาณ 3 ใน 4 ของถุง</p> <p>3. ก่อนรวบรวมมูลฝอยจากจุดต่างๆไปยังห้องพักรวมแต่ละส่วน ต้องมัดปากถุงให้แน่นเพื่อป้องกันมูลฝอยกระจัดกระจายและสะดวกต่อการขนย้าย</p> <p>4. จัดให้มีห้องพักรวมมูลฝอยรวม จำนวน 1 แห่ง ตั้งอยู่บริเวณลานจอดรถ (ดูรูปที่ 1 ประกอบ) โดยห้องพักรวมแห่งความจุ 12.6 ลูกบาศก์เมตร และห้องพักรวมเปียก ความจุประมาณ 12.6</p>

<p>- ปฏิบัติตามมาตรการ</p> <p>- ปฏิบัติตามมาตรการ</p> <p>- ปฏิบัติตามมาตรการ โครงการทำความสะอาดห้องพักรวมเป็นประจำทุกสัปดาห์ และมีการพ่นยาฆ่าแมลงเพื่อป้องกันสัตว์นำโรค</p>	<p>ไม่มีปัญหาและอุปสรรค</p> <p>ไม่มีปัญหาและอุปสรรค</p> <p>ไม่มีปัญหาและอุปสรรค</p>

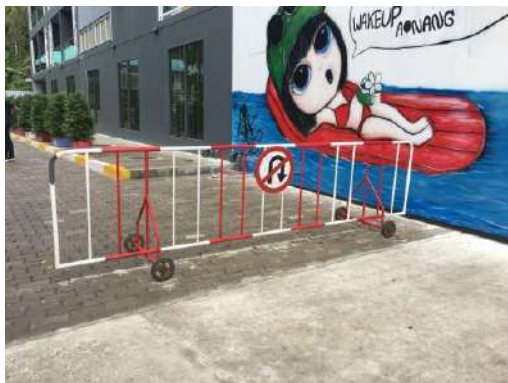
3.9 การจราจร	1. ติดตั้งป้ายสัญญาณจราจรทั้งบนพื้นทาง และป้ายต่าง ๆ บริเวณโครงการให้ชัดเจน และไม่ก่อให้เกิดความสับสนของผู้ขับขี่ เพื่อให้การเคลื่อนตัวของรถในโครงการและบริเวณทางเข้า-ออกโครงการสามารถทำได้สะดวกและปลอดภัย 2. จัดให้มีพนักงานรักษาความปลอดภัย คอยอำนวยความสะดวก ให้แก่ผู้มาใช้บริการในการเข้า-ออกโครงการ โดยเน้นให้รถสามารถเข้าโครงการได้อย่างสะดวกแล้วรวดเร็ว	- ปฏิบัติตามมาตรการ โครงการติดตั้งป้ายจราจรบริเวณต่างๆ ซึ่งผู้ใช้บริการสามารถมองเห็นได้ชัดเจน
