รายงานผลการปฏิบัติตามมาตรการป้องกัน  
และแก้ไขผลกระทบสิ่งแวดล้อม  
และมาตรการติดตามตรวจสอบคุณภาพสิ่งแวดล้อม

โครงการ STAY WITH NIMMAN (ขยายกิจการ)  
ตั้งอยู่ที่ถนนศิริมงคลจารย์ ตำบลสุเทพ อำเภอเมืองเชียงใหม่ จังหวัดเชียงใหม่  
ของบริษัท โฮเทล คัลเจอร์ (เชียงใหม่) จำกัด

ฉบับประจำเดือนมกราคม ถึงเดือนมิถุนายน พ.ศ. 2567  
(ระยะดำเนินการ)

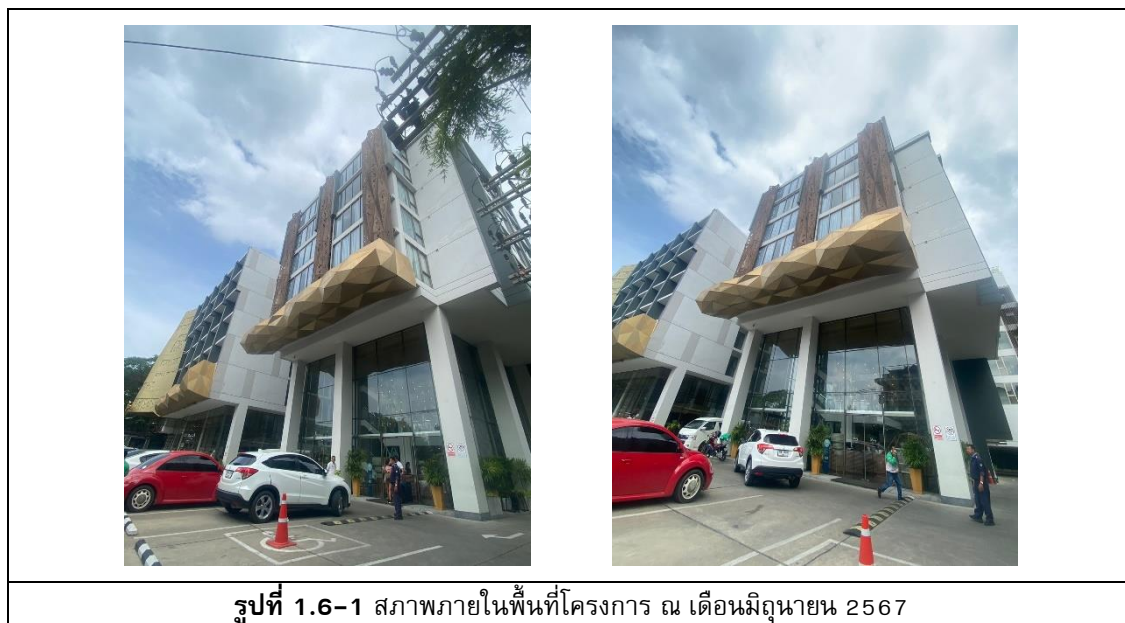
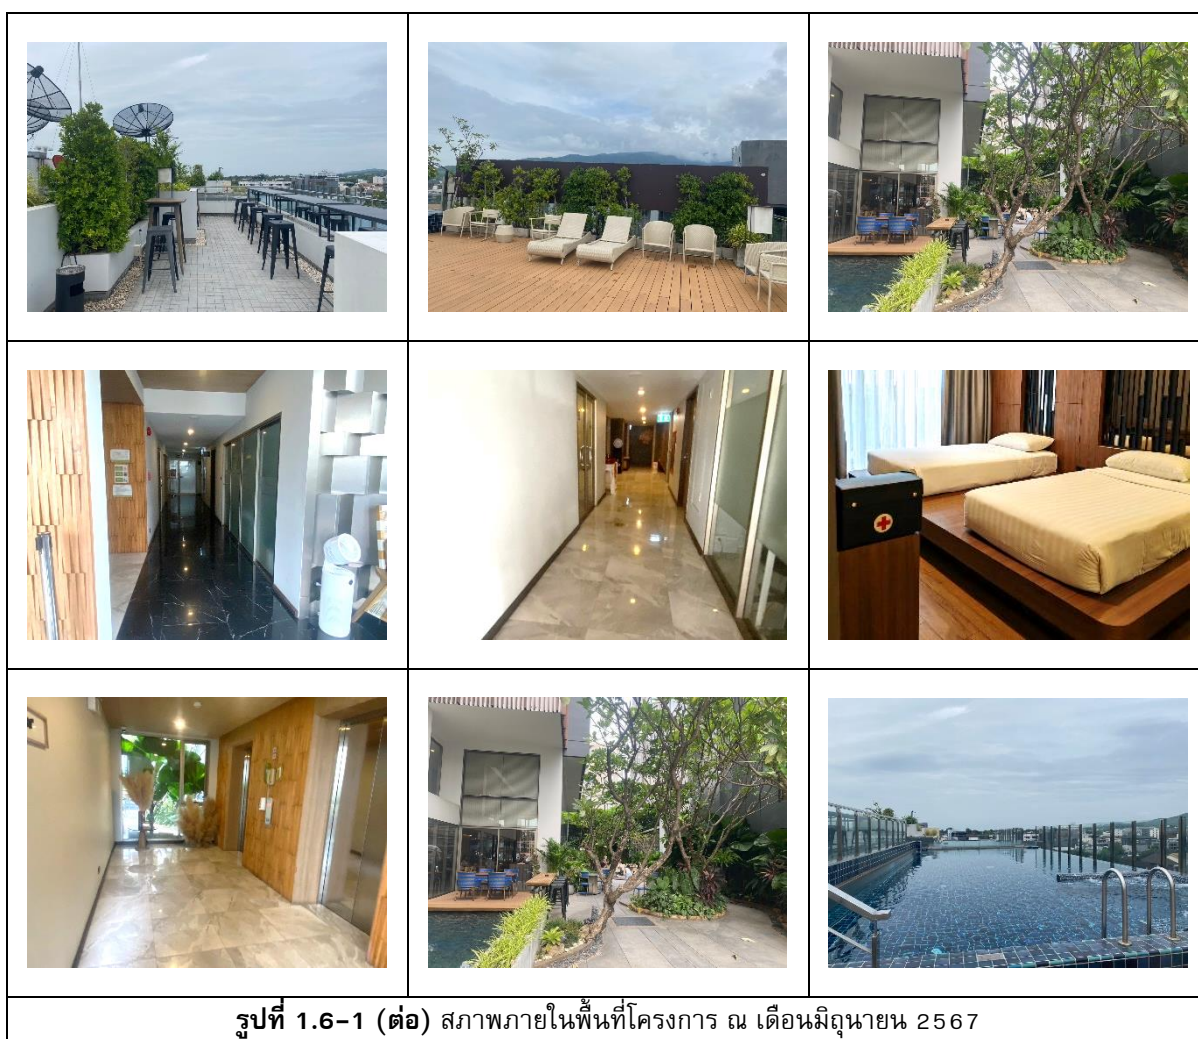
สถานภาพทั่วไปของโครงการ STAY WITH NIMMAN (ระยะดำเนินการ) ณ เดือนมิถุนายน 2567 แสดงดัง รูปที่ 1.6-1

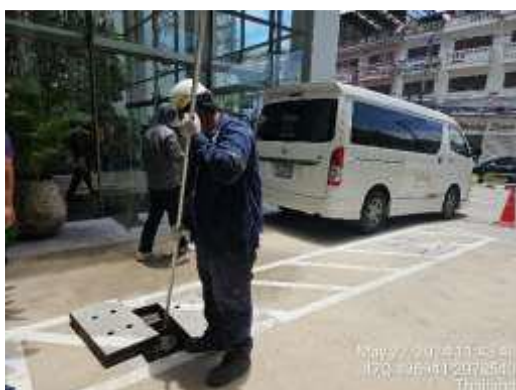
จุดที่ 1 น้ำทิ้งก่อนเข้าระบบบำบัด

รูปที่ 4.5-1 การเก็บตัวอย่างคุณภาพน้ำของโครงการ

โดยดำเนินการตรวจวัดเดือนละ 1 ครั้ง รายละเอียดการเก็บตัวอย่างคุณภาพน้ำแสดงดังรูปที่ 4.5-1 ผลการตรวจวัดแสดงดังตารางที่ 4.5-1 และกราฟเปรียบเทียบผลการตรวจวัดแสดงดังรูปที่ 4.5-2 ถึงรูปที่ 4.5-12 (รายละเอียดผลการตรวจวัดตามภาคผนวก ง)

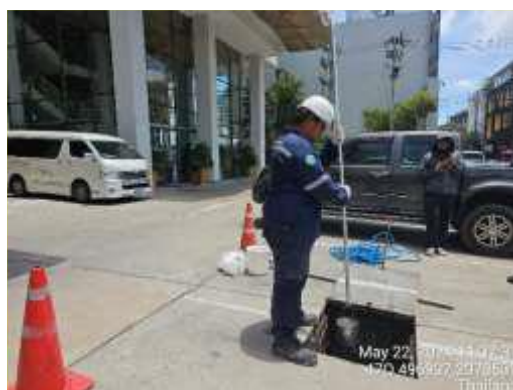
จุดที่ 2 บ่อพักน้ำสุดท้ายก่อนระบายออกสู่ท่อรับน้ำทิ้ง
