รายงานผลการปฏิบัติตามมาตรการป้องกันและแก้ไขผลกระทบสิ่งแวดล้อม
และมาตรการติดตามตรวจสอบผลกระทบสิ่งแวดล้อม
(ฉบับปกปิดข้อมูลที่มีกฎหมายคุ้มครอง)

ชื่อโครงการ : ทางหลวงพิเศษระหว่างเมืองหมายเลข 81 สายบางใหญ่-กาญจนบุรี
ที่ตั้งโครงการ : จังหวัดนนทบุรี จังหวัดนครปฐม จังหวัดราชบุรี และจังหวัดกาญจนบุรี
ชื่อเจ้าของโครงการ : กรมทางหลวง
ที่อยู่เจ้าของโครงการ : เลขที่ 2-486 ถนนศรีอยุธยา แขวงทุ่งพญาไท เขตราชเทวี
กรุงเทพ 10400
บริษัทผู้จัดทำรายงาน : บริษัท เอเซีย แล็บ แอนด์ คอนซัลแตนท์ จำกัด
ที่อยู่ผู้จัดทำรายงาน : เลขที่ 184 ซอยพุทธมณฑลสาย 2 ซอย 12 แขวงบางไผ่
เขตบางแค กรุงเทพ 10160
การนำเสนอรายงาน : ระหว่างเดือนกันยายน พ.ศ.2566-กุมภาพันธ์ พ.ศ.2567

ตุลาคม 2567

ชื่อโครงการ : ทางหลวงพิเศษระหว่างเมืองหมายเลข 81 สายบางใหญ่-กาญจนบุรี

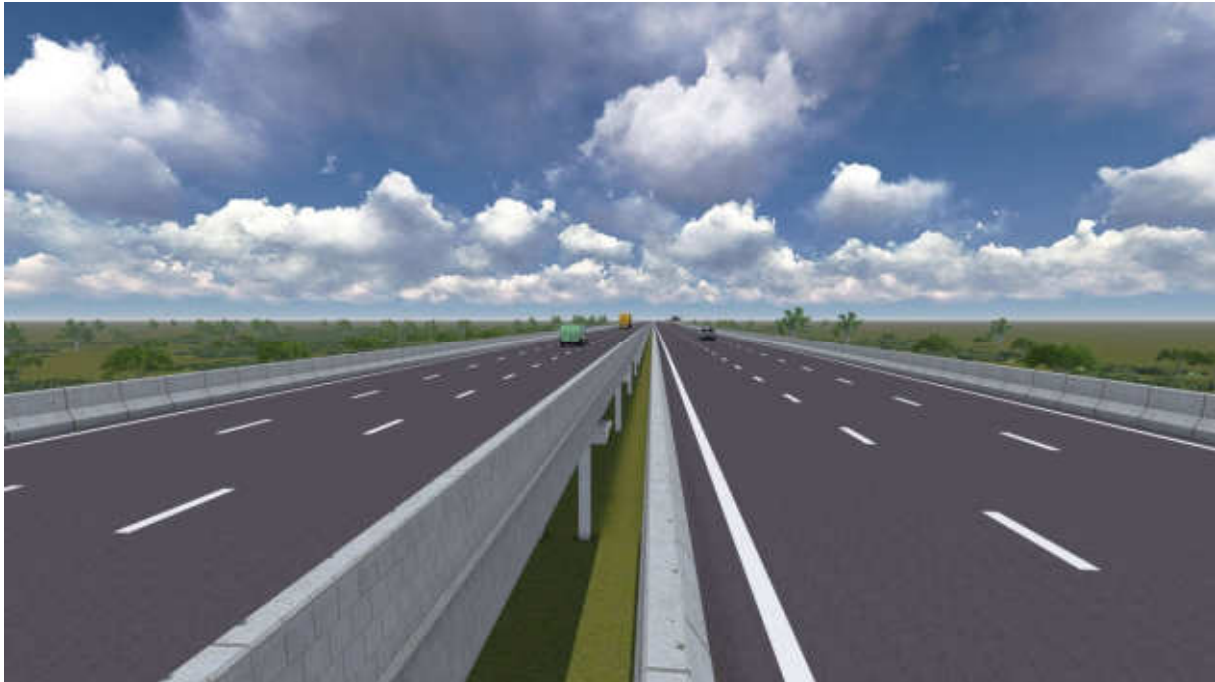
1.2) รูปตัดทางหลวงพิเศษแบบทางยกระดับ : ได้ออกแบบไว้บริเวณช่วงต้นของโครงการ คือ กม.0+000-กม.2+750 ระยะทาง 2.750 กิโลเมตร ลักษณะเป็นสะพานยกระดับยาวต่อเนื่องไปจนถึงด่านเก็บค่าผ่านทาง บางใหญ่ เพื่อลดผลกระทบด้านการเชื่อมต่อถนนท้องถิ่นโดยรูปแบบนี้ถนนท้องถิ่นเดิมที่มีอยู่ก็สามารถจะลอดใต้สะพาน เชื่อมต่อกันได้ โดยได้ออกแบบเป็นสะพานแบบ 2 โครงสร้าง แยกจากกันเพื่อรองรับการจราจรไปและกลับ มีความกว้างของสะพานรวมผิวจราจรทางหลวงพิเศษและไหล่รวม 15.30 เมตร ประกอบด้วย ช่องจราจรจำนวน 3 ช่องจราจร ความกว้างช่องจราจรละ 3.60 เมตร ไหล่ทางด้านนอกกว้าง 3.00 เมตร และไหล่ทางด้านในกว้าง 1.00 เมตร รวสะพานความกว้าง 0.50 เมตร (รูปที่ 2.1.1-2)

รูปที่ 2.1.1-2 รูปตัดทางหลวงพิเศษแบบทางยกระดับ
ของทางหลวงพิเศษระหว่างเมืองหมายเลข 81 สายบางใหญ่-กาญจนบุรี

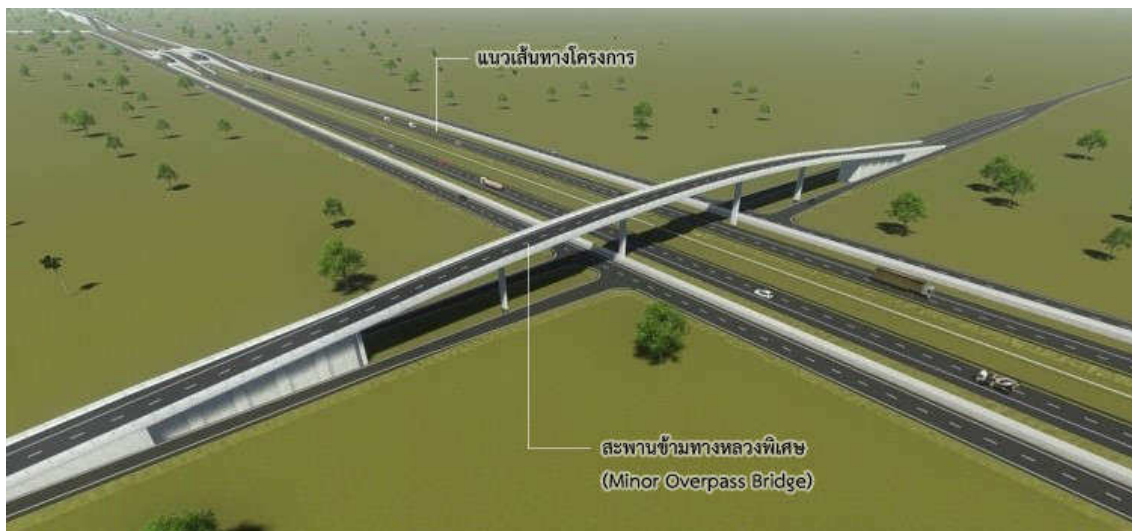
- (1) กม.24+128 ทางหลวงหมายเลข 3233
- (2) กม.29+560 ถนนขององค์การบริหารส่วนจังหวัดนครปฐม
- (3) กม.38+350 ทางหลวงหมายเลข 3036
- (4) กม.46+475 ถนนลาดยาง
- (5) กม.49+751 ถนนลาดยาง
- (6) กม.60+369 ทางหลวงหมายเลข 2005
- (7) กม.64+153 ทางหลวงหมายเลข 3394
- (8) กม.71+275 ทางหลวงหมายเลข 3453
- (9) กม.92+801 ทางหลวงหมายเลข 3084

รูปที่ 2.1.1-6 รูปแบบสะพานข้ามทางหลวงพิเศษ (Minor Overpass Bridge) โครงการทางหลวงพิเศษระหว่างเมือง
สายบางใหญ่-กาญจนบุรี ที่เสนอไว้ในรายงานการประเมินผลกระทบสิ่งแวดล้อม

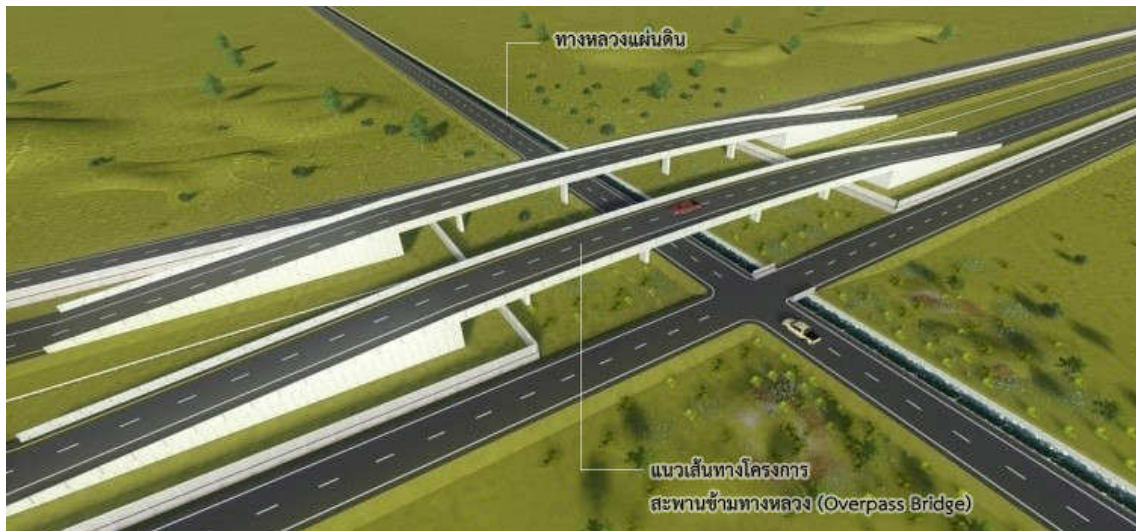
3.2.2) โครงสร้างสะพานข้ามทางหลวงแผ่นดิน (Overpass Bridge) : รูปแบบโครงสร้างที่ใช้เพื่อข้ามทางหลวง รวมทั้งอุปสรรคต่างๆ ในแนวเส้นทาง โดยมีระดับความสูงของสะพานโดยทั่วไปประมาณ 8-10 เมตร โครงสร้างพื้นสะพานประกอบด้วยคานคอนกรีตอัดแรงรูปตัวยู ส่วนพื้นสะพานจะเป็นคอนกรีตเสริมเหล็กหล่อในที่ (Cast in-situ concrete deck) โดยกำหนดให้ความยาวช่วงสะพานทุกๆ ไปยาว 20-30 เมตร โครงสร้างส่วนล่างเป็นคอนกรีตเสริมเหล็กเสาสำหรับช่วงบางใหญ่-บ้านโป่ง และเสาเดียวสำหรับช่วงบ้านโป่ง-กาญจนบุรี พื้นสะพานของแต่ละช่วงจะมีความต่อเนื่องโดยใช้รอยต่อแบบเชื่อมต่อ (Link Slab) และรอยต่อเพื่อการขยายตัวจะใช้ประมาณทุก ๆ 120-150 เมตร (รูปที่ 2.1.1-7) โดยมีตำแหน่งก่อสร้างสะพานข้ามทางหลวงแผ่นดิน / ทางหลวงท้องถิ่น รวม 128 แห่ง ได้แก่

รูปที่ 2.1.1-7 รูปแบบสะพานข้ามทางหลวงแผ่นดิน (Overpass Bridge)

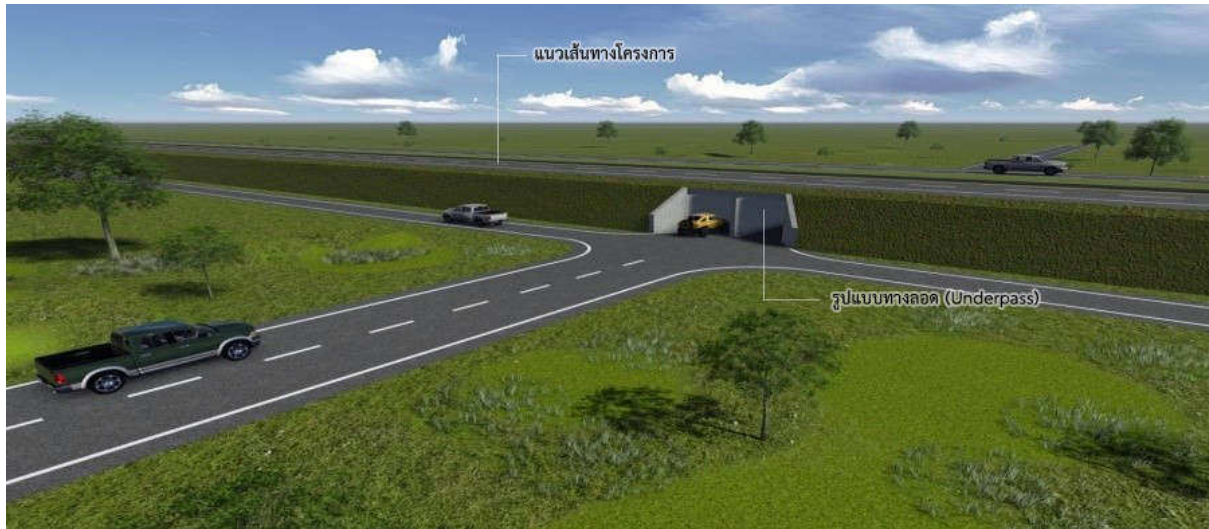
กรณีทางหลวงพิเศษฯ ตัดผ่านถนนท้องถิ่นที่มีปริมาณจราจรไม่มาก และไม่มีรถขนาดใหญ่ผ่าน จะออกแบบให้มีลักษณะเป็นท่อลอดเหลี่ยม ลอดใต้แนวเส้นทางโครงการ ดังรูปที่ 2.1.1-9 โดยตลอดแนวเส้นทางโครงการ ทางหลวงพิเศษระหว่างเมืองหมายเลข 81 สายบางใหญ่-กาญจนบุรี ได้ออกแบบให้มีทางลอด 2 ขนาด ประกอบด้วย ขนาด 1-3.0x2.4 เมตร จำนวน 16 แห่ง และขนาด 2-3.0x2.4 เมตร จำนวน 6 จุด ดังนี้

รูปที่ 2.1.1-9 รูปแบบทางลอด (Underpass) โครงการทางหลวงพิเศษระหว่างเมือง สายบางใหญ่-กาญจนบุรี
ที่เสนอไว้ในรายงานการประเมินผลกระทบสิ่งแวดล้อม

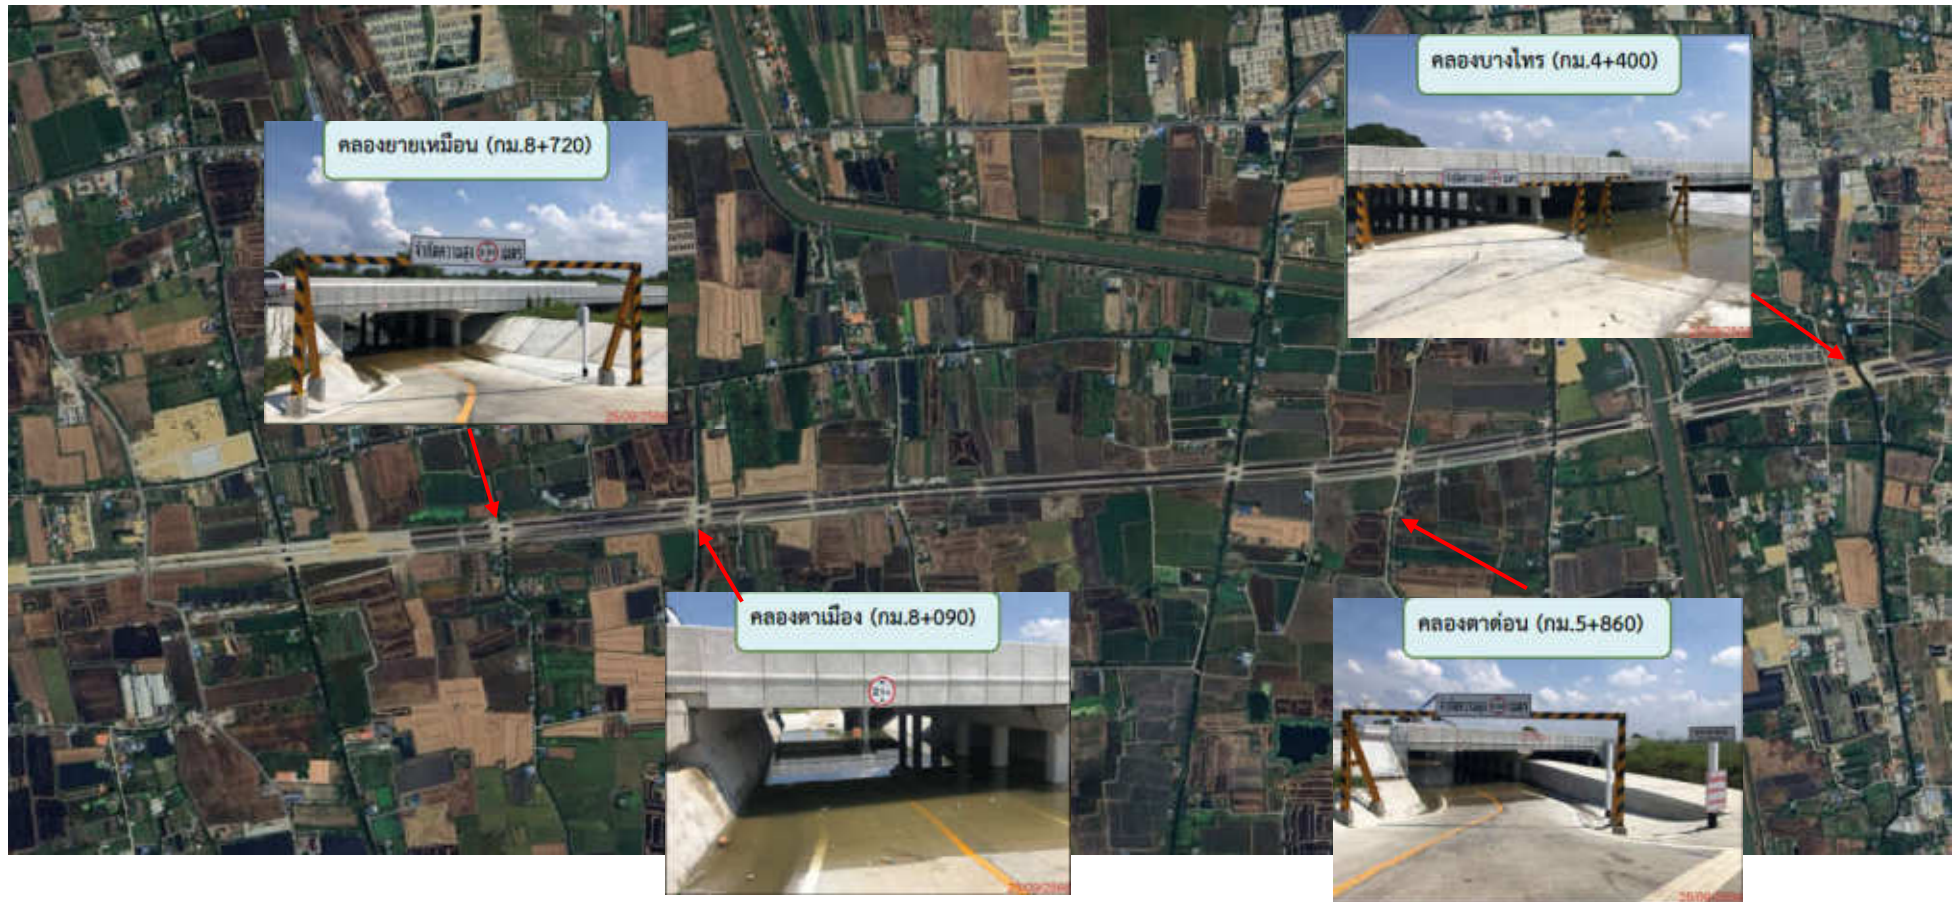
ภาพที่ 5.2.6-1 จุดกลับรถได้สะพานที่พบปัญหาน้ำท่วมขัง

รูปที่ 5.2.6-1 บริเวณที่พบปัญหาน้ำท่วมบริเวณจุดกลับรถใต้สะพานข้ามคลอง

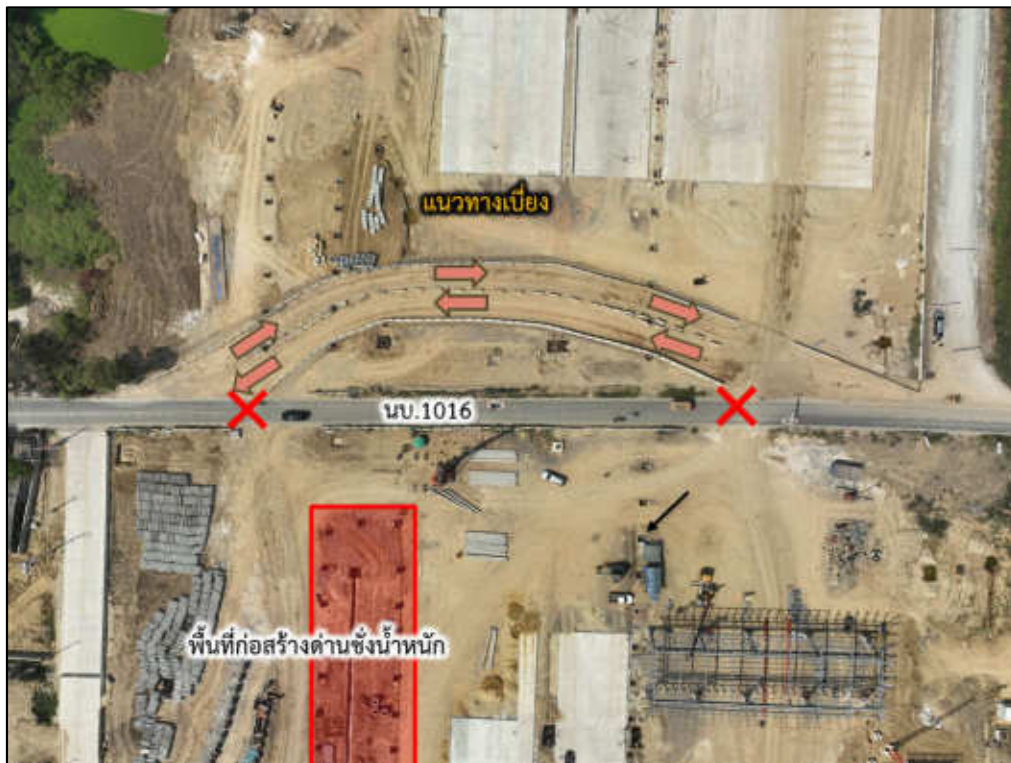
เนื่องจากการก่อสร้างด่านเก็บค่าผ่านทางบางใหญ่ มีความจำเป็นต้องปิดเส้นทางสัญจรบริเวณทางหลวง นบ.1016 ทำให้ผู้ใช้ทางไม่สามารถใช้เส้นทางเดิมได้ (ระยะทาง 400 เมตร) โดยผู้ใช้ทางจะต้องใช้ทางบริการเพื่อเดินทางเข้าสู่ถนนแก้วอินทร์ ซึ่งมีระยะทางประมาณ 2.5 กิโลเมตร จากการตรวจสอบพบว่า ปัจจุบัน ได้มีการก่อสร้างทางเบี่ยงชั่วคราว เพื่อหลบพื้นที่ก่อสร้าง เมื่อวันที่ 28 กุมภาพันธ์ พ.ศ.2567 เนื่องจากการส่งมอบทางบริการฯ ในแนวเส้นทางโครงการฯ ตอน 2 อย่างไรก็ตาม ผู้รับเหมาก่อสร้างได้จัดทำป้ายประชาสัมพันธ์การปิดเส้นทางจราจร และ การใช้ทางเบี่ยงชั่วคราว (รูปที่ 5.2.7-2 และภาพที่ 5.2.7-3)

รูปที่ 5.2.7-2 ทางเบี่ยงชั่วคราวเพื่อหลบพื้นที่ก่อสร้างด้านเก็บค่าผ่านทางบางใหญ่
