## บทที่ 4

### การปฏิบัติตามมาตรการติดตามตรวจสอบผลกระทบสิ่งแวดล้อม

จากมาตรการติดตามตรวจสอบผลกระทบสิ่งแวดล้อม โครงการ CP TOWER NORTH PARK (ระยะดำเนินการ) ได้ระบุให้โครงการติดตามตรวจสอบคุณภาพน้ำทั้ง ได้แก่ คุณภาพน้ำทั้งก่อนการบำบัด : บริเวณบ่อปรับสมดุล คุณภาพน้ำทั้งหลังการบำบัด : บริเวณบ่อกักน้ำทิ้ง และคุณภาพน้ำทั้งก่อนระบายออกสู่ภายนอกโครงการ : บริเวณบ่อดักขยะและบ่อตรวจคุณภาพน้ำ โดยกำหนดให้เก็บตัวอย่างทุกๆ เดือน ทางโครงการจึงได้ยึดถือและปฏิบัติตามมาตรการ ดังนั้น จะนำเสนอผลการตรวจวัดระหว่างเดือนมกราคม – มิถุนายน 2567 รายละเอียดการดำเนินงานดังนี้

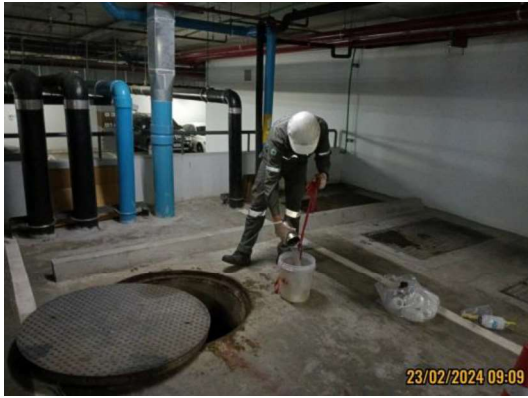
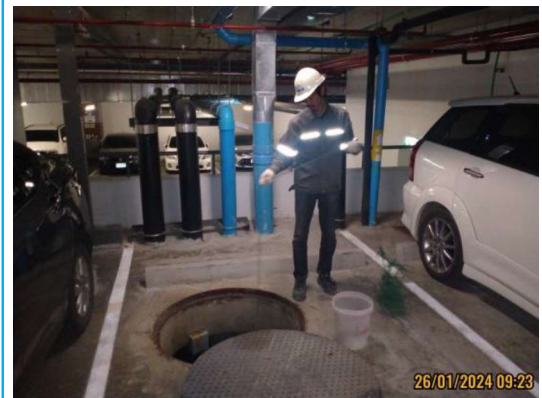
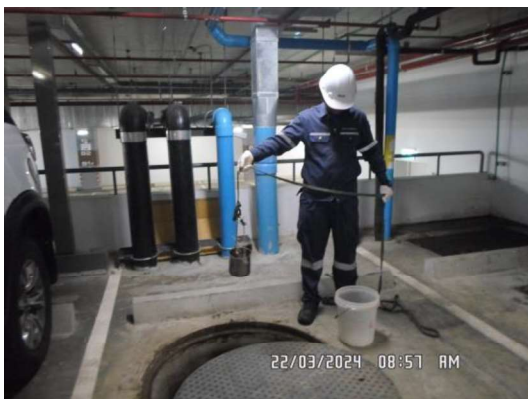
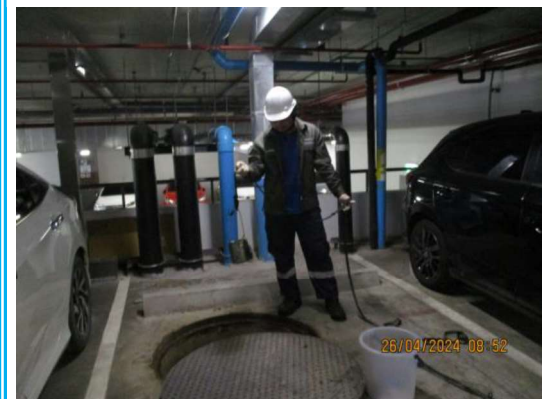
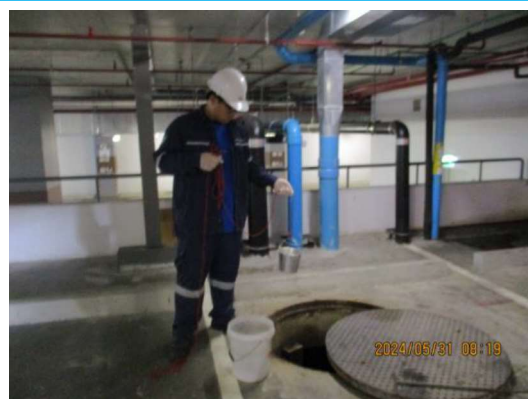
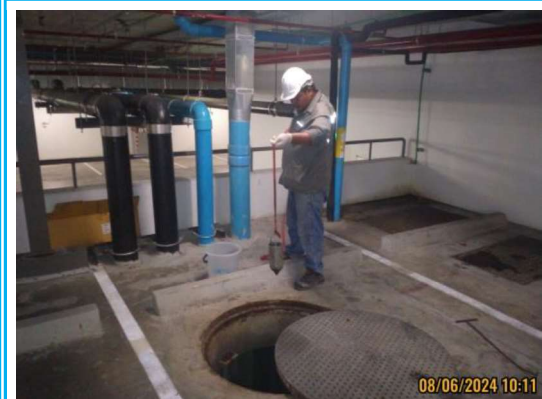
**รูปที่ 4-2** แสดงการจับตัวอย่างคุณภาพน้ำทั้ง  
คุณภาพน้ำทั้งก่อนการบำบัด : บริเวณบ่อปรับสมดุล  
ดำเนินการเก็บตัวอย่างระหว่างเดือนมกราคม – มิถุนายน 2567

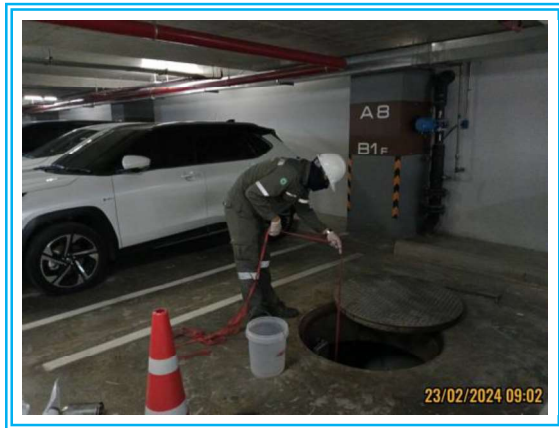
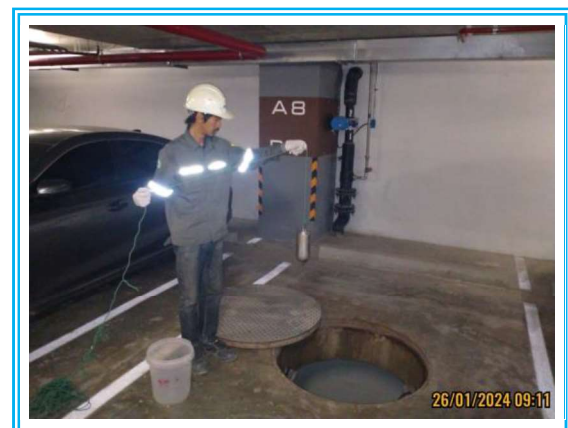
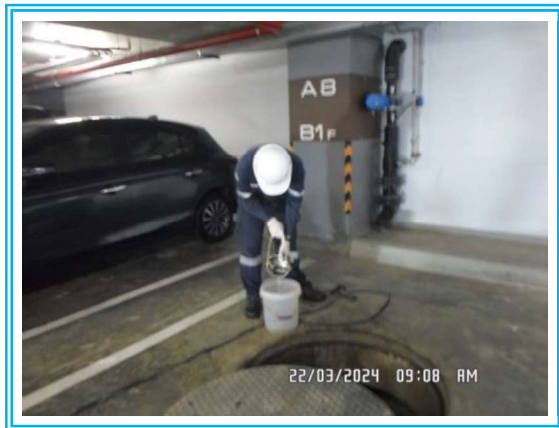
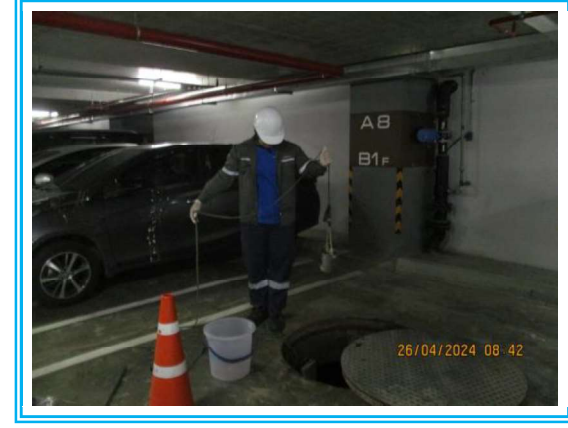
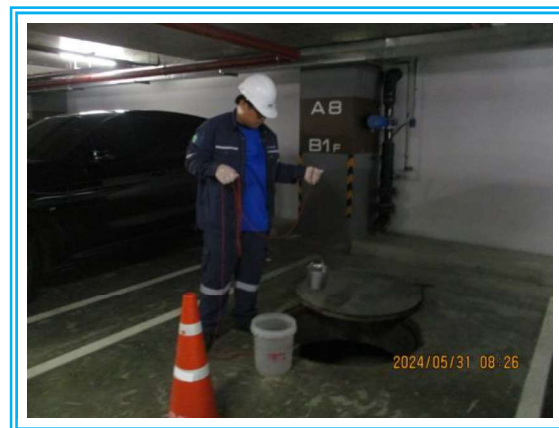
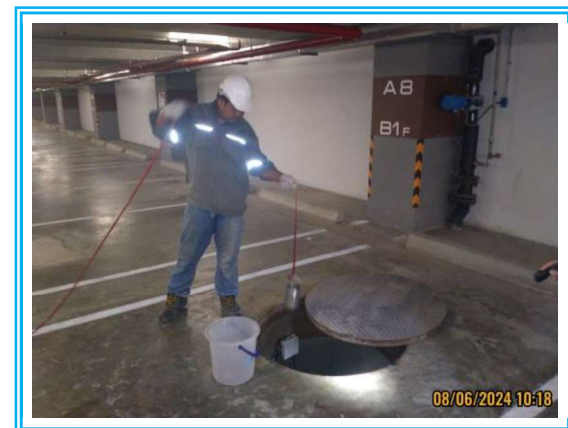
**รูปที่ 4-3** แสดงการจุดเก็บตัวอย่างคุณภาพน้ำทั้ง  
คุณภาพน้ำทั้งหลังการบำบัด : บริเวณบ่อบำบัดน้ำทิ้ง  
ดำเนินการเก็บตัวอย่างระหว่างเดือนมกราคม – มิถุนายน 2567

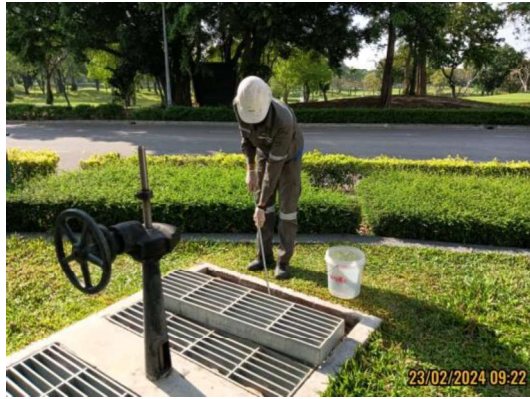
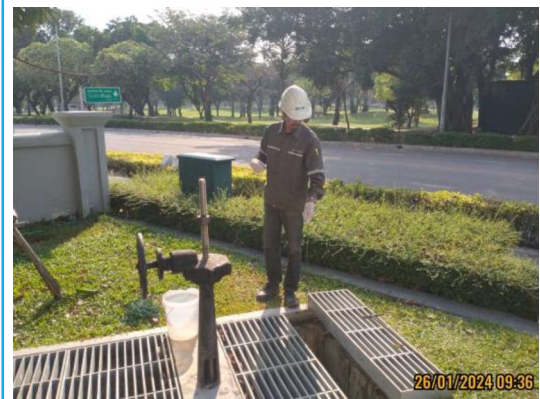
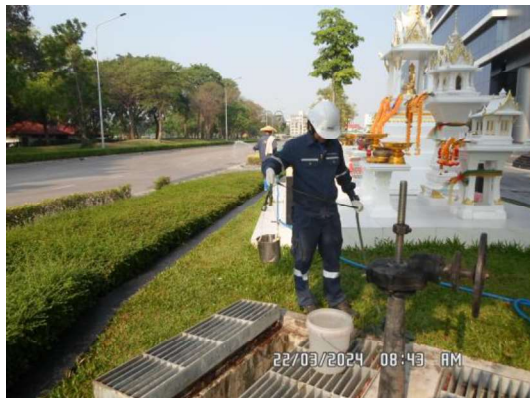
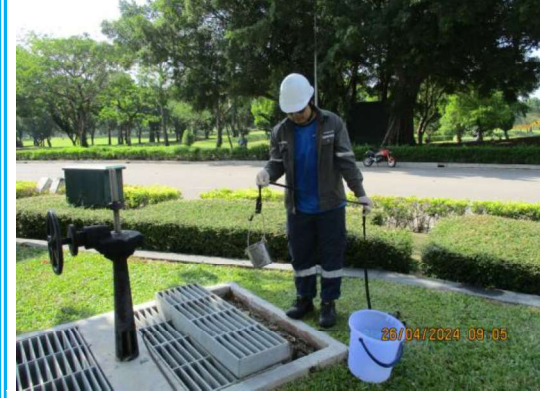
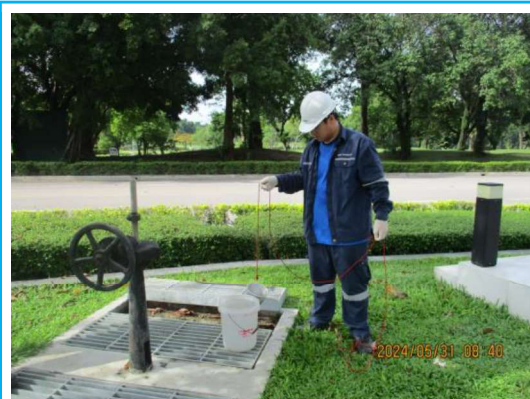
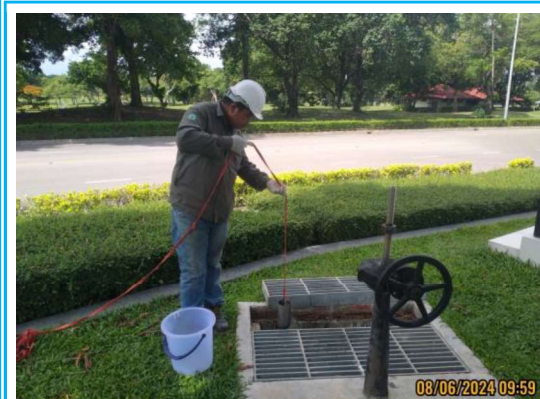
**รูปที่ 4-4** แสดงการจุดเก็บตัวอย่างคุณภาพน้ำทั้ง  
คุณภาพน้ำทั้งก่อนระบายออกสู่ภายนอกโครงการ : บริเวณบ่อดักขยะและบ่อดักตรวจคุณภาพน้ำ  
ดำเนินการเก็บตัวอย่างระหว่างเดือนมกราคม – มิถุนายน 2567

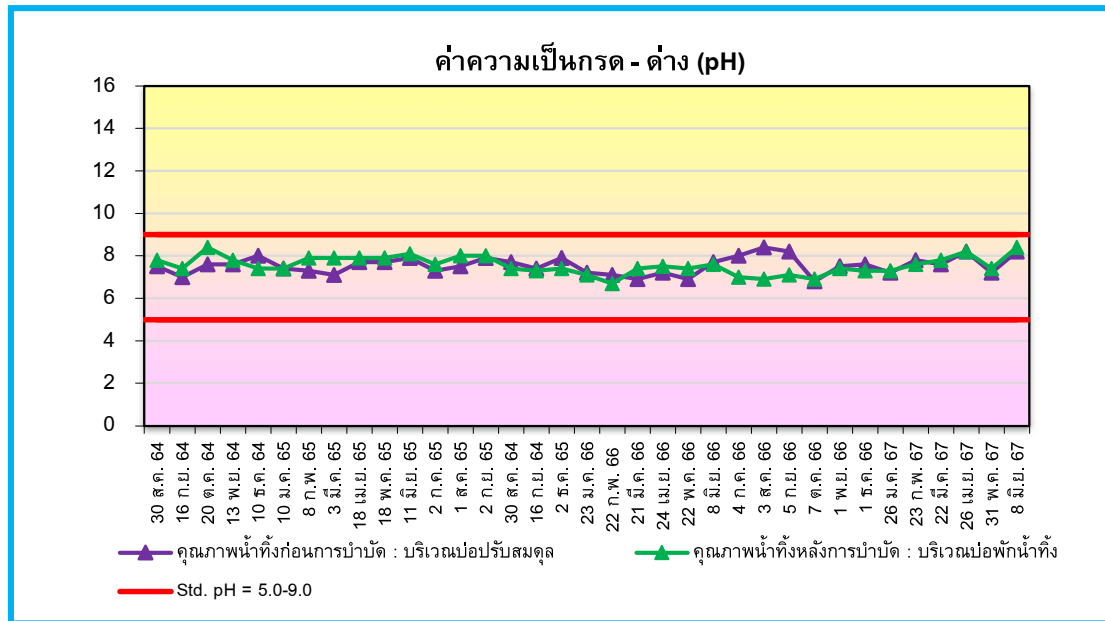
**รูปที่ 4-5** กราฟเปรียบเทียบผลการตรวจวัดค่าความเป็นกรด - ด่าง (pH)

คุณภาพน้ำทั้งก่อนการบำบัด : บริเวณบ่อปรับสมดุล

คุณภาพน้ำทั้งหลังการบำบัด : บริเวณบ่อพักน้ำทั้ง

ระหว่างเดือนสิงหาคม 2564 – มิถุนายน 2567

เมื่อเปรียบเทียบผลการตรวจวิเคราะห์คุณภาพน้ำทั้งก่อนการบำบัดและหลังการบำบัดตั้งแต่เดือนสิงหาคม 2564 – มิถุนายน 2567 แสดงดังตารางที่ 4.5 ถึงตารางที่ 4.6 และรูปที่ 4-5 ถึงรูปที่ 4-14 พบว่า มีแนวโน้มไม่คงที่และมีค่าอยู่ในเกณฑ์ที่มีมาตรฐานกำหนด

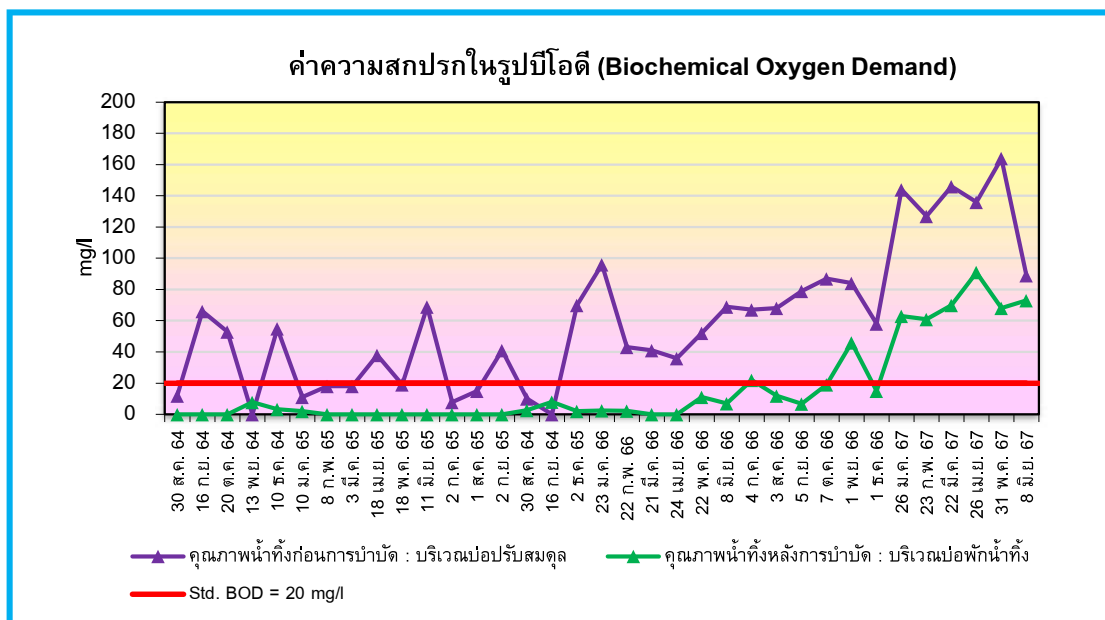
**รูปที่ 4-6** กราฟเปรียบเทียบผลการตรวจวิเคราะห์ปริมาณค่าความสกปรกในรูปบีโอดี (Biochemical Oxygen Demand)

คุณภาพน้ำทั้งก่อนการบำบัด : บริเวณบ่อปรับสมดุล

คุณภาพน้ำทั้งหลังการบำบัด : บริเวณบ่อพักน้ำทั้ง

ระหว่างเดือนสิงหาคม 2564 – มิถุนายน 2567

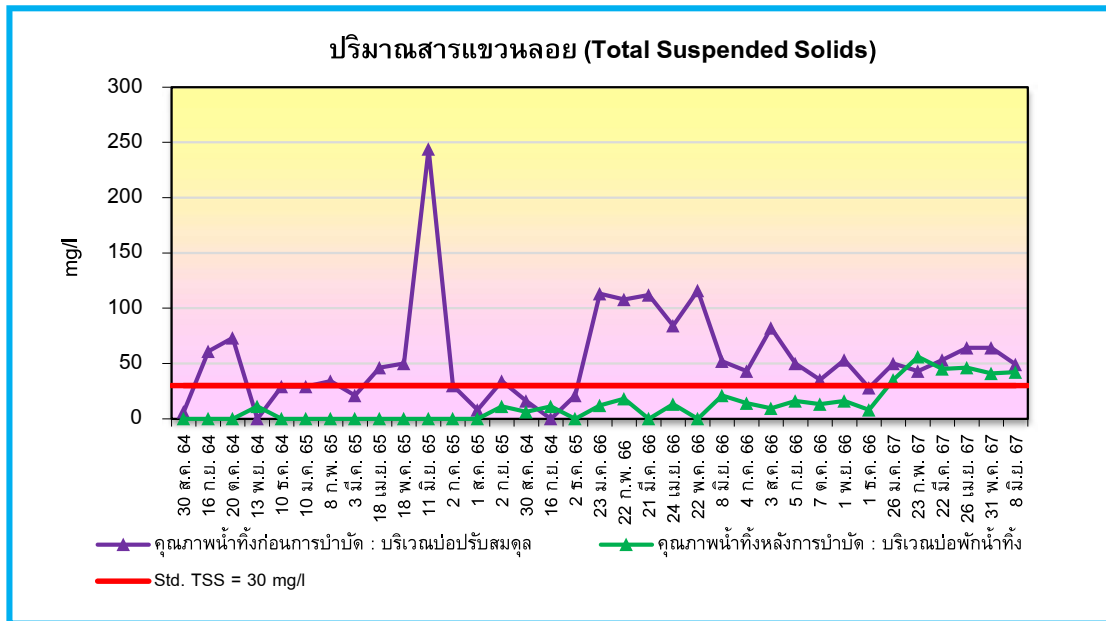
**รูปที่ 4-7** กราฟเปรียบเทียบผลการตรวจวิเคราะห์ปริมาณสารแขวนลอย (Total Suspended Solids)

คุณภาพน้ำทั้งก่อนการบำบัด : บริเวณบ่อปรับสมดุล

คุณภาพน้ำทั้งหลังการบำบัด : บริเวณบ่อพักน้ำทิ้ง

ระหว่างเดือนสิงหาคม 2564 – มิถุนายน 2567

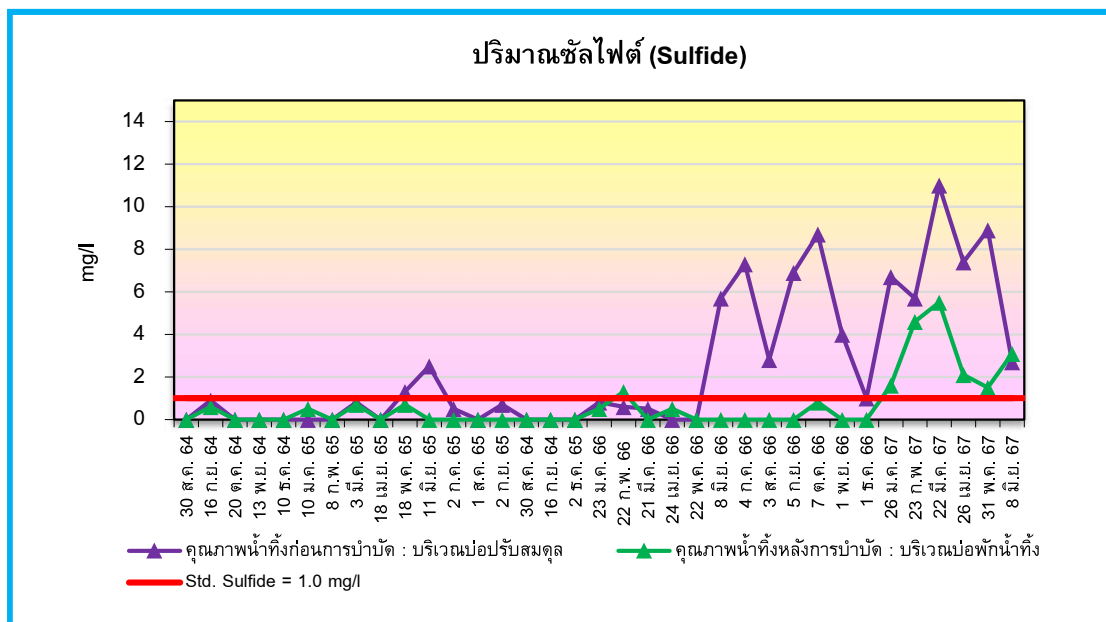
**รูปที่ 4-8** กราฟเปรียบเทียบผลการตรวจวิเคราะห์ปริมาณซัลไฟด์ (Sulfide)

คุณภาพน้ำทั้งก่อนการบำบัด : บริเวณบ่อปรับสมดุล

คุณภาพน้ำทั้งหลังการบำบัด : บริเวณบ่อพักน้ำทิ้ง

ระหว่างเดือนสิงหาคม 2564 – มิถุนายน 2567

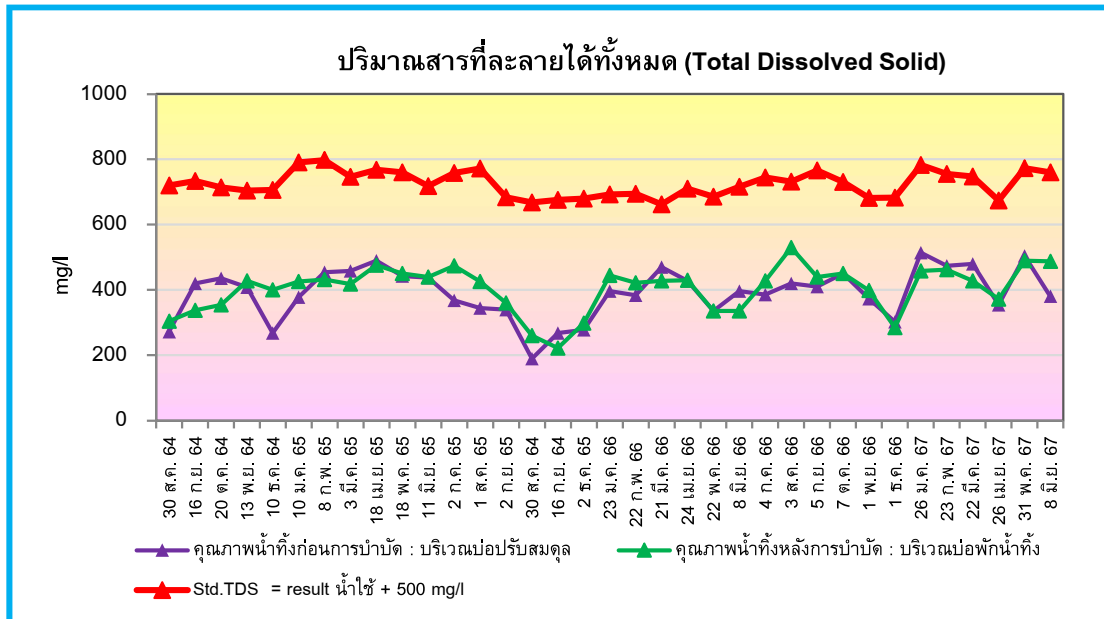
**รูปที่ 4-9** กราฟเปรียบเทียบผลการตรวจวิเคราะห์ปริมาณสารที่ละลายได้ทั้งหมด (Total Dissolved Solids)

คุณภาพน้ำทั้งก่อนการบำบัด : บริเวณบ่อปรับสมดุล

คุณภาพน้ำทั้งหลังการบำบัด : บริเวณบ่อพักน้ำทิ้ง

ระหว่างเดือนสิงหาคม 2564 – มิถุนายน 2567

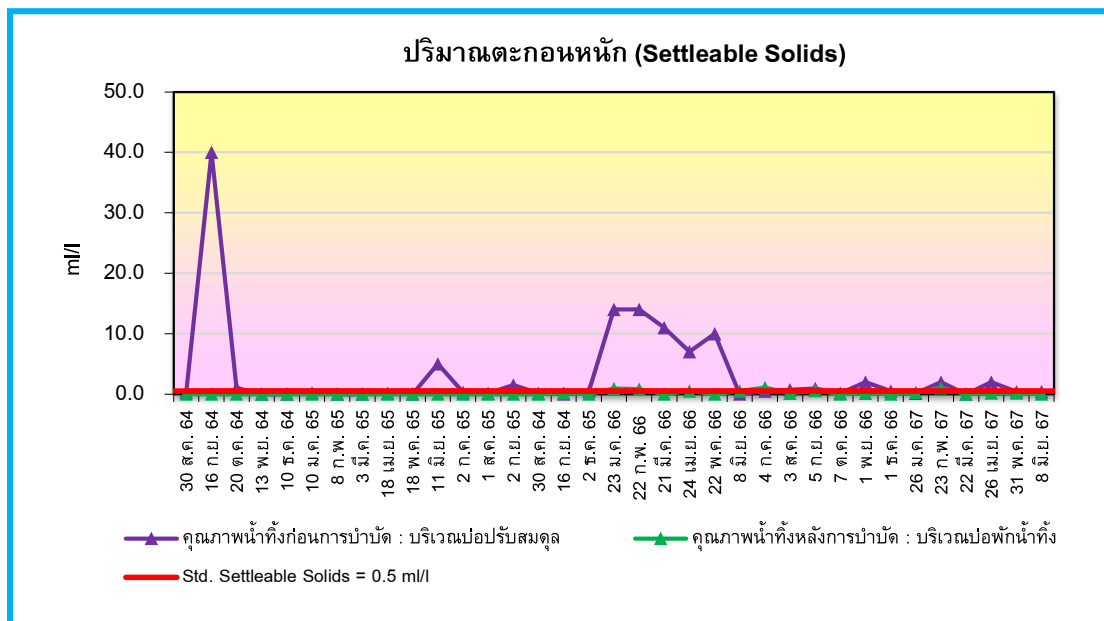
**รูปที่ 4-10** กราฟเปรียบเทียบผลการตรวจวิเคราะห์ปริมาณตะกอนหนัก (Settleable Solids)

คุณภาพน้ำทั้งก่อนการบำบัด : บริเวณบ่อปรับสมดุล

คุณภาพน้ำทั้งหลังการบำบัด : บริเวณบ่อพักน้ำทิ้ง

ระหว่างเดือนสิงหาคม 2564 – มิถุนายน 2567

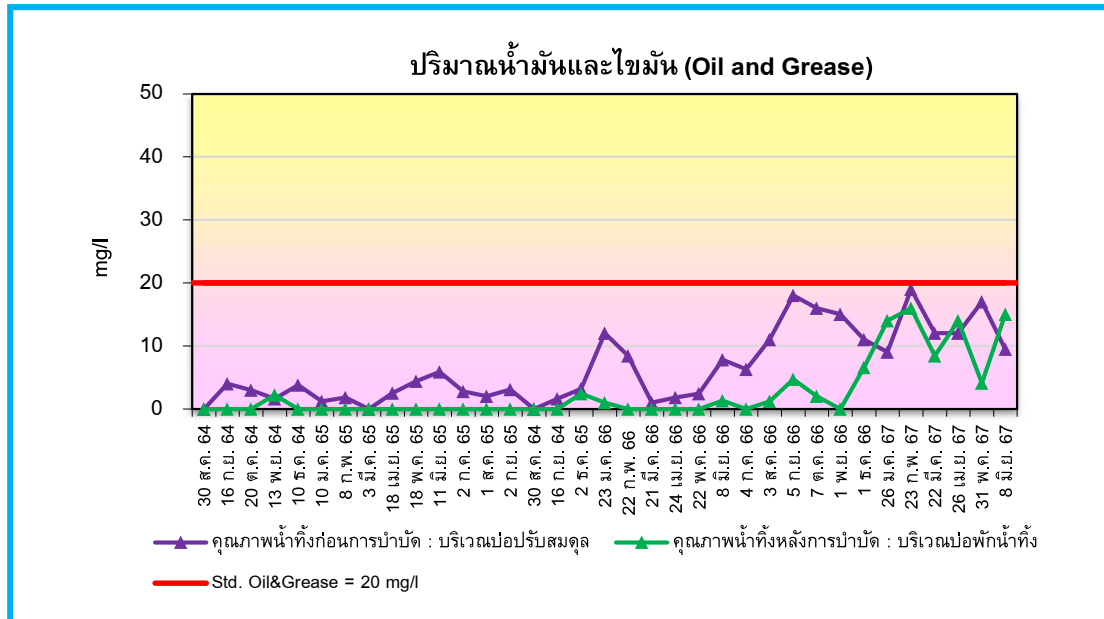
**รูปที่ 4-11** กราฟเปรียบเทียบผลการตรวจวิเคราะห์ปริมาณน้ำมันและไขมัน (Oil & Grease)

คุณภาพน้ำทิ้งก่อนการบำบัด : บริเวณบ่อปรับสมดุล

คุณภาพน้ำทิ้งหลังการบำบัด : บริเวณบ่อพักน้ำทิ้ง

ระหว่างเดือนสิงหาคม 2564 – มิถุนายน 2567

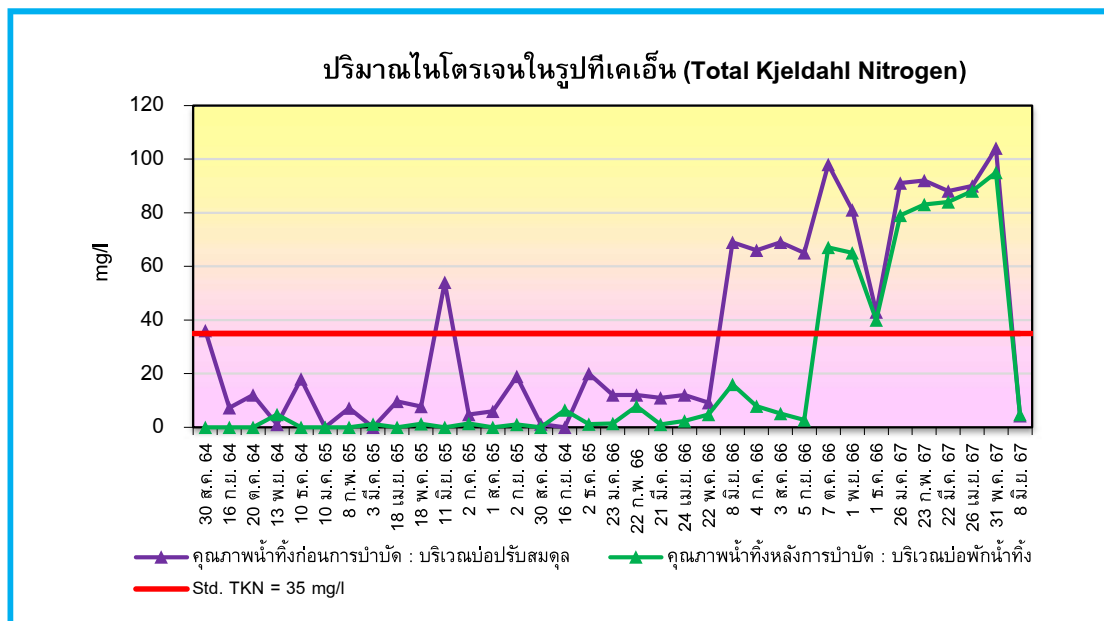
**รูปที่ 4-12** กราฟเปรียบเทียบผลการตรวจวิเคราะห์ปริมาณไนโตรเจนในรูปที่เคเอ็น (Total Kjeldahl Nitrogen)

คุณภาพน้ำทิ้งก่อนการบำบัด : บริเวณบ่อปรับสมดุล

คุณภาพน้ำทิ้งหลังการบำบัด : บริเวณบ่อพักน้ำทิ้ง

ระหว่างเดือนสิงหาคม 2564 – มิถุนายน 2567

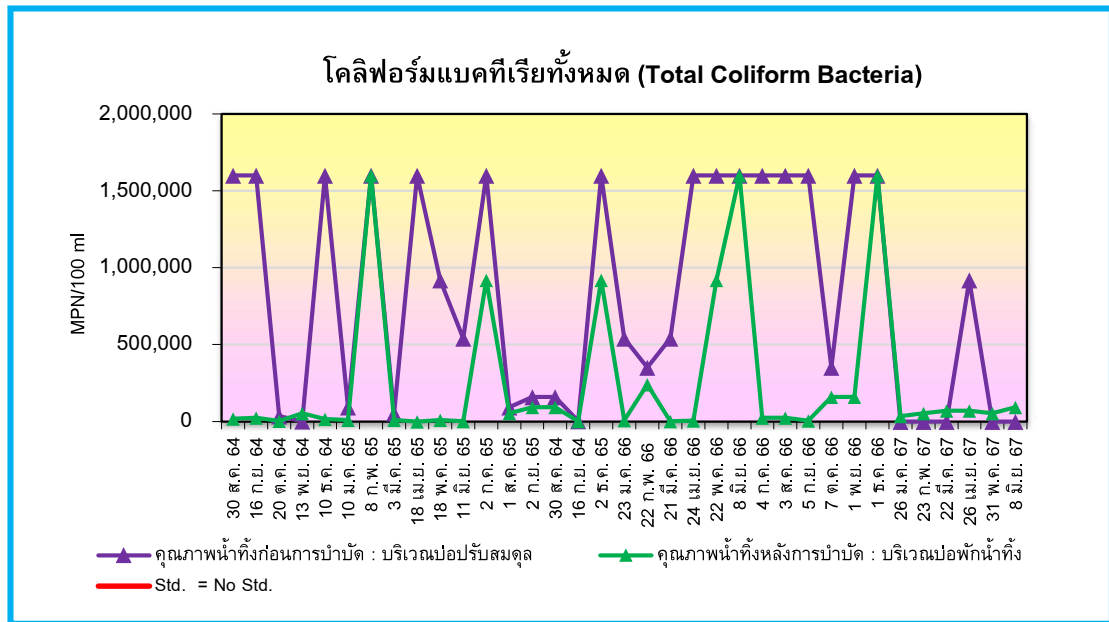
**รูปที่ 4-13** กราฟเปรียบเทียบผลการตรวจวิเคราะห์ปริมาณโคลิฟอร์มแบคทีเรีย (Total Coliform Bacteria)  
คุณภาพน้ำทั้งก่อนการบำบัด : บริเวณบ่อปรับสมดุล  
คุณภาพน้ำทั้งหลังการบำบัด : บริเวณบ่อพักน้ำทั้ง  
ระหว่างเดือนสิงหาคม 2564 – มิถุนายน 2567

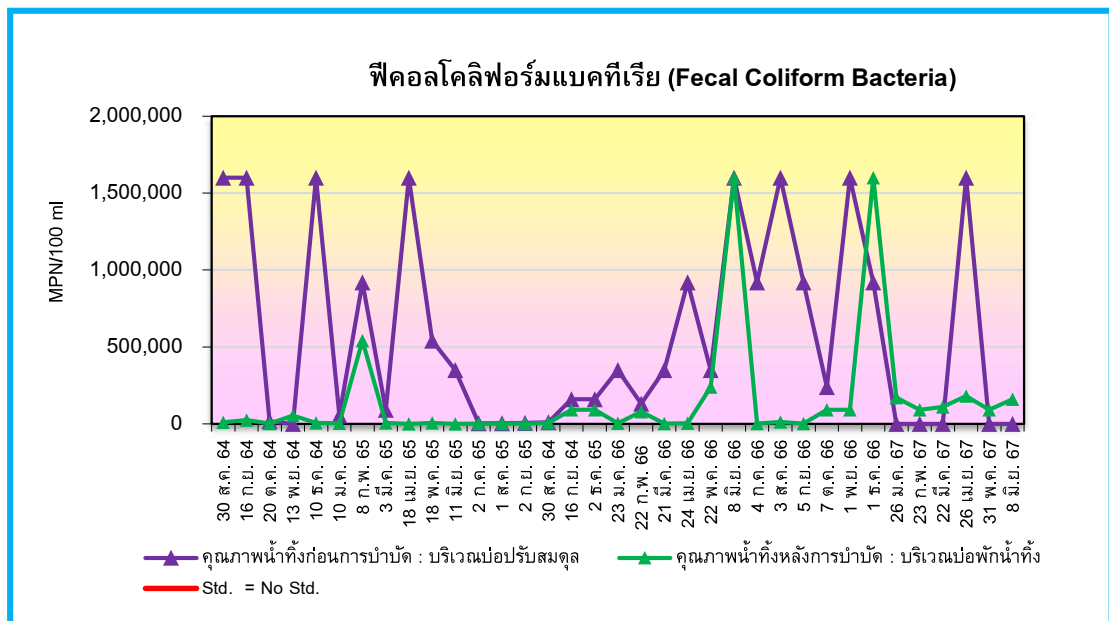
**รูปที่ 4-14** กราฟเปรียบเทียบผลการตรวจวิเคราะห์ปริมาณฟิคอลโคลิฟอร์มแบคทีเรีย (Fecal Coliform Bacteria)  
คุณภาพน้ำทั้งก่อนการบำบัด : บริเวณบ่อปรับสมดุล  
คุณภาพน้ำทั้งหลังการบำบัด : บริเวณบ่อพักน้ำทั้ง  
ระหว่างเดือนสิงหาคม 2564 – มิถุนายน 2567

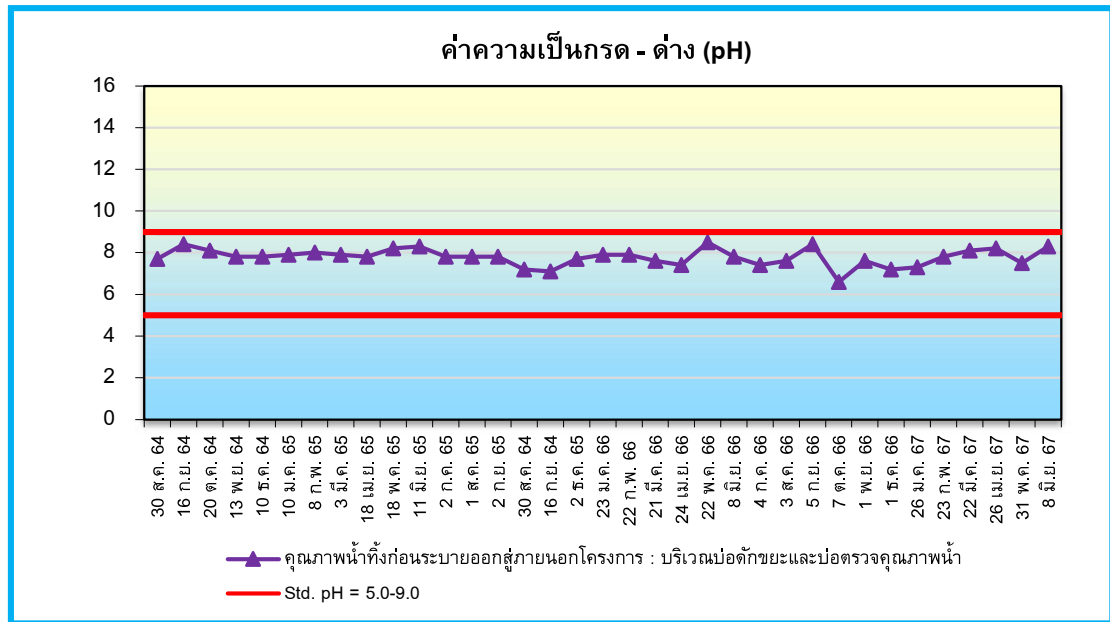
**รูปที่ 4-15** กราฟเปรียบเทียบผลการตรวจวัดค่าความเป็นกรด - ด่าง (pH)

คุณภาพน้ำทั้งก่อนระบายออกสู่ภายนอกโครงการ : บริเวณบ่อดักขยะและบ่อดำรงคุณภาพน้ำ  
ระหว่างเดือนสิงหาคม 2564 – มิถุนายน 2567

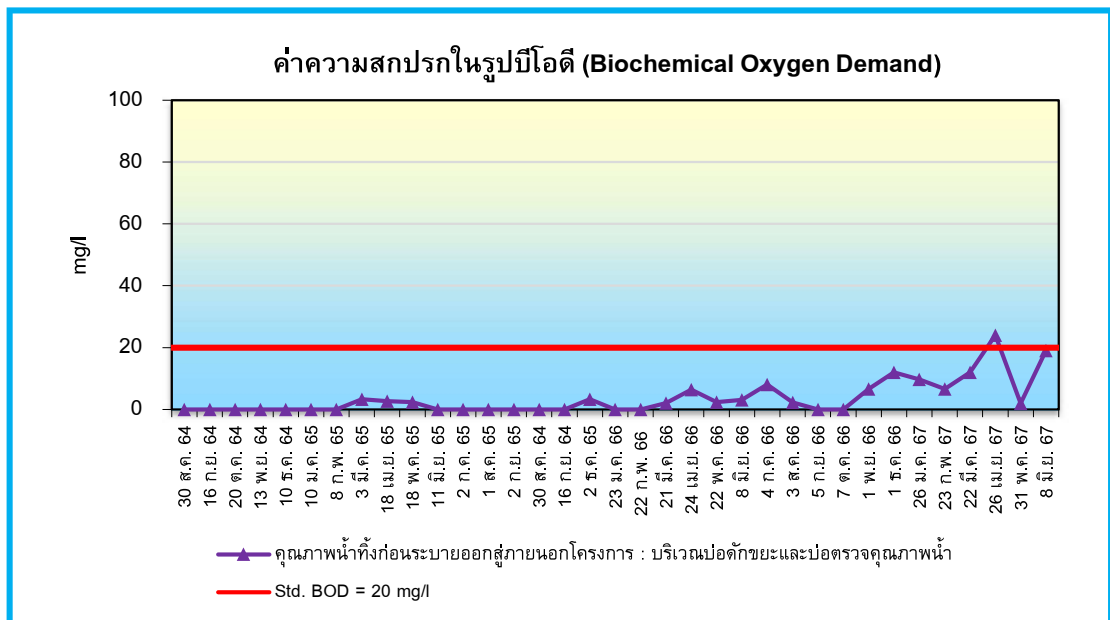
**รูปที่ 4-16** กราฟเปรียบเทียบผลการตรวจวิเคราะห์ปริมาณค่าความสกปรกในรูปบีโอดี (Biochemical Oxygen Demand)

คุณภาพน้ำทั้งก่อนระบายออกสู่ภายนอกโครงการ : บริเวณบ่อดักขยะและบ่อดำรงคุณภาพน้ำ  
ระหว่างเดือนสิงหาคม 2564 – มิถุนายน 2567

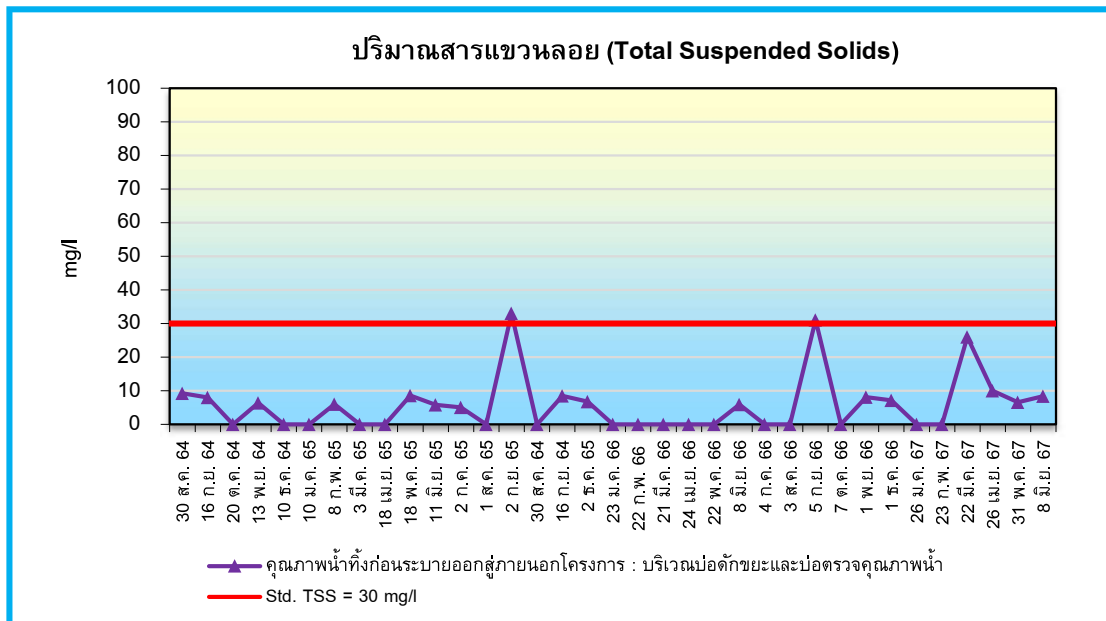
**รูปที่ 4-17** กราฟเปรียบเทียบผลการตรวจวิเคราะห์ปริมาณสารแขวนลอย (Total Suspended Solids)  
คุณภาพน้ำทั้งก่อนระบายออกสู่ภายนอกโครงการ : บริเวณบ่อดักขยะและบ่อดำรงคุณภาพน้ำ  
ระหว่างเดือนสิงหาคม 2564 – มิถุนายน 2567

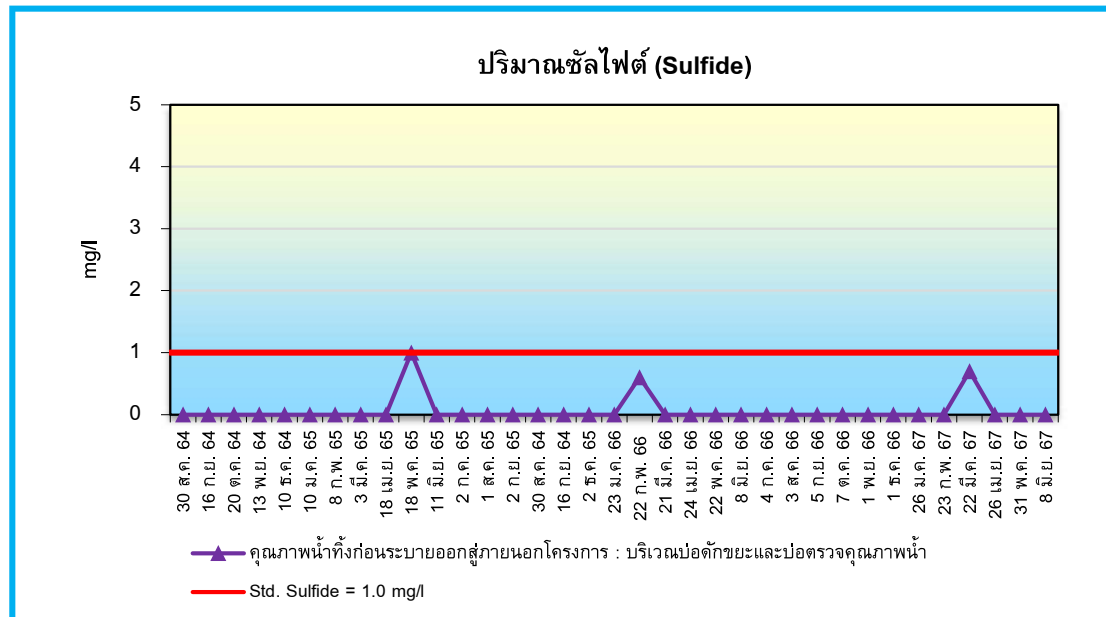
**รูปที่ 4-18** กราฟเปรียบเทียบผลการตรวจวิเคราะห์ปริมาณซัลไฟด์ (Sulfide)  
คุณภาพน้ำทั้งก่อนระบายออกสู่ภายนอกโครงการ : บริเวณบ่อดักขยะและบ่อดำรงคุณภาพน้ำ  
ระหว่างเดือนสิงหาคม 2564 – มิถุนายน 2567

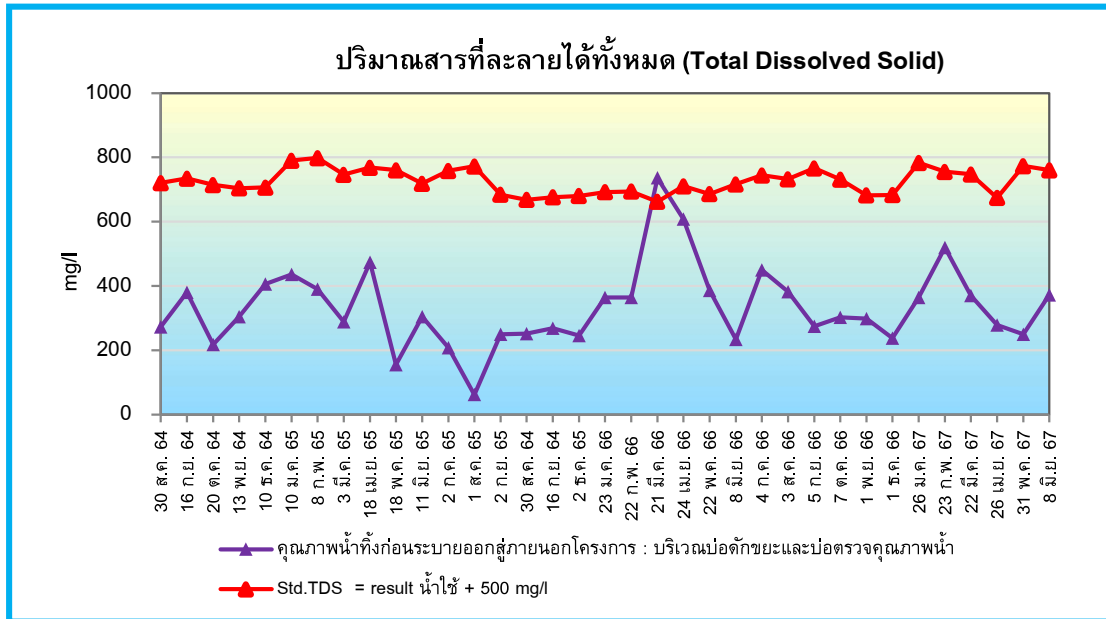
**รูปที่ 4-19** กราฟเปรียบเทียบผลการตรวจวิเคราะห์ปริมาณสารที่ละลายได้ทั้งหมด (Total Dissolved Solids) คุณภาพน้ำทั้งก่อนระบายออกสู่ภายนอกโครงการ : บริเวณบ่อดักขยะและบ่อบำบัดคุณภาพน้ำ ระหว่างเดือนสิงหาคม 2564 – มิถุนายน 2567

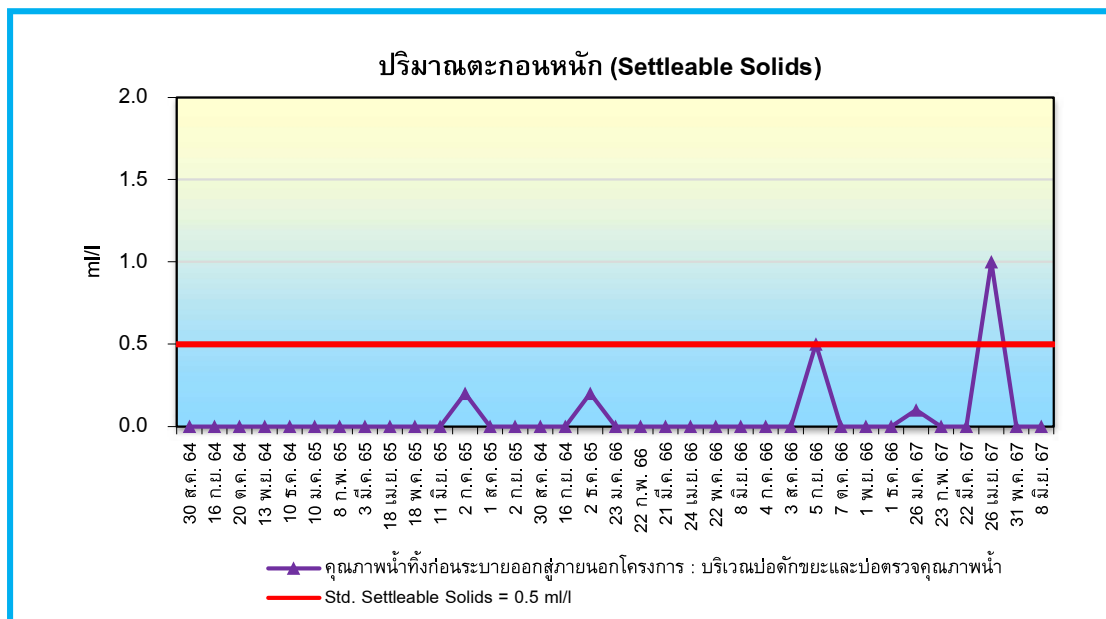
**รูปที่ 4-20** กราฟเปรียบเทียบผลการตรวจวิเคราะห์ปริมาณตะกอนหนัก (Settleable Solids) คุณภาพน้ำทั้งก่อนระบายออกสู่ภายนอกโครงการ : บริเวณบ่อดักขยะและบ่อบำบัดคุณภาพน้ำ ระหว่างเดือนสิงหาคม 2564 – มิถุนายน 2567

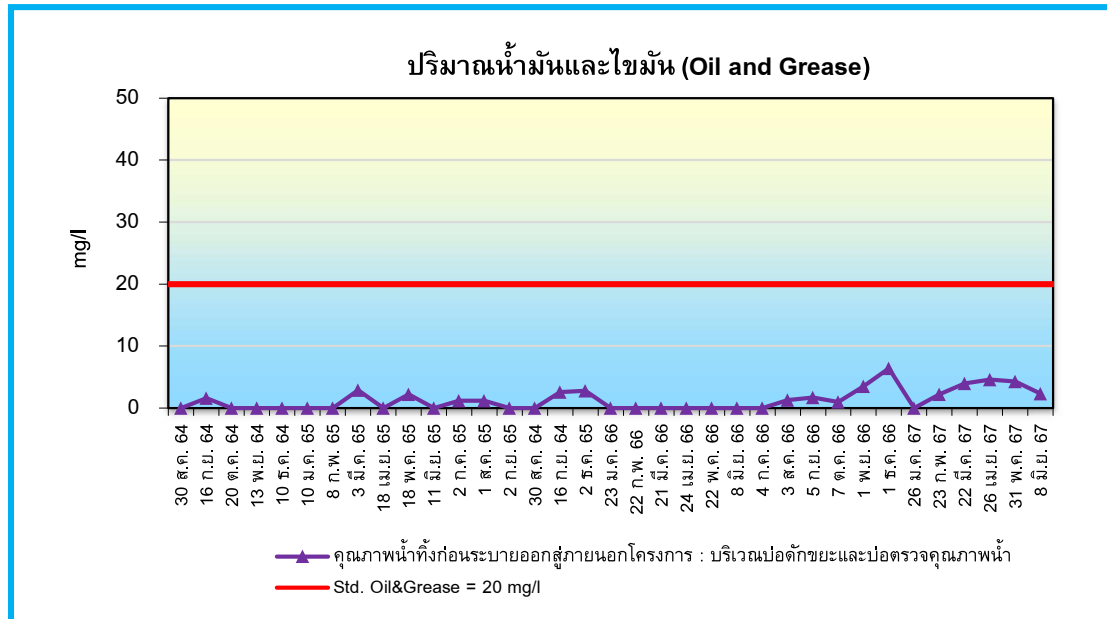
**รูปที่ 4-21** กราฟเปรียบเทียบผลการตรวจวิเคราะห์ปริมาณน้ำมันและไขมัน (Oil & Grease)  
คุณภาพน้ำทิ้งก่อนระบายออกสู่ภายนอกโครงการ : บริเวณปอดักขยะและปอดตรวจคุณภาพน้ำ  
ระหว่างเดือนสิงหาคม 2564 – มิถุนายน 2567

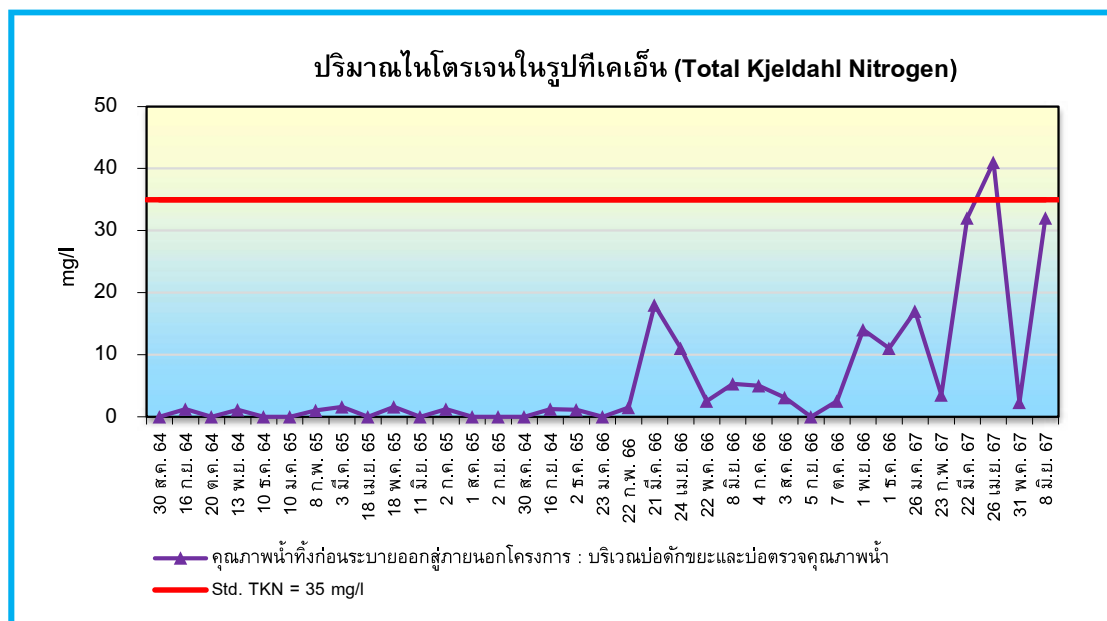
**รูปที่ 4-22** กราฟเปรียบเทียบผลการตรวจวิเคราะห์ปริมาณไนโตรเจนในรูปทีเคเอ็น (Total Kjeldahl Nitrogen)  
คุณภาพน้ำทิ้งก่อนระบายออกสู่ภายนอกโครงการ : บริเวณปอดักขยะและปอดตรวจคุณภาพน้ำ  
ระหว่างเดือนสิงหาคม 2564 – มิถุนายน 2567

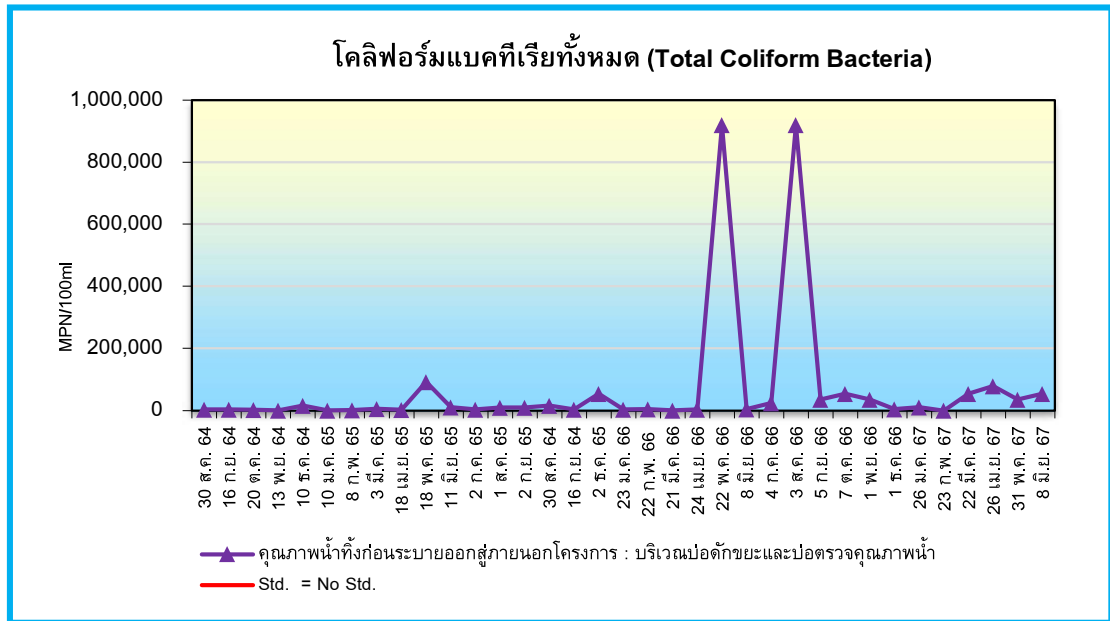
**รูปที่ 4-23** กราฟเปรียบเทียบผลการตรวจวิเคราะห์ปริมาณโคลิฟอร์มแบคทีเรีย (Total Coliform Bacteria) คุณภาพน้ำทั้งก่อนระบายออกสู่ภายนอกโครงการ : บริเวณบ่อดักขยะและบ่อดำรงคุณภาพน้ำ ระหว่างเดือนสิงหาคม 2564 – มิถุนายน 2567

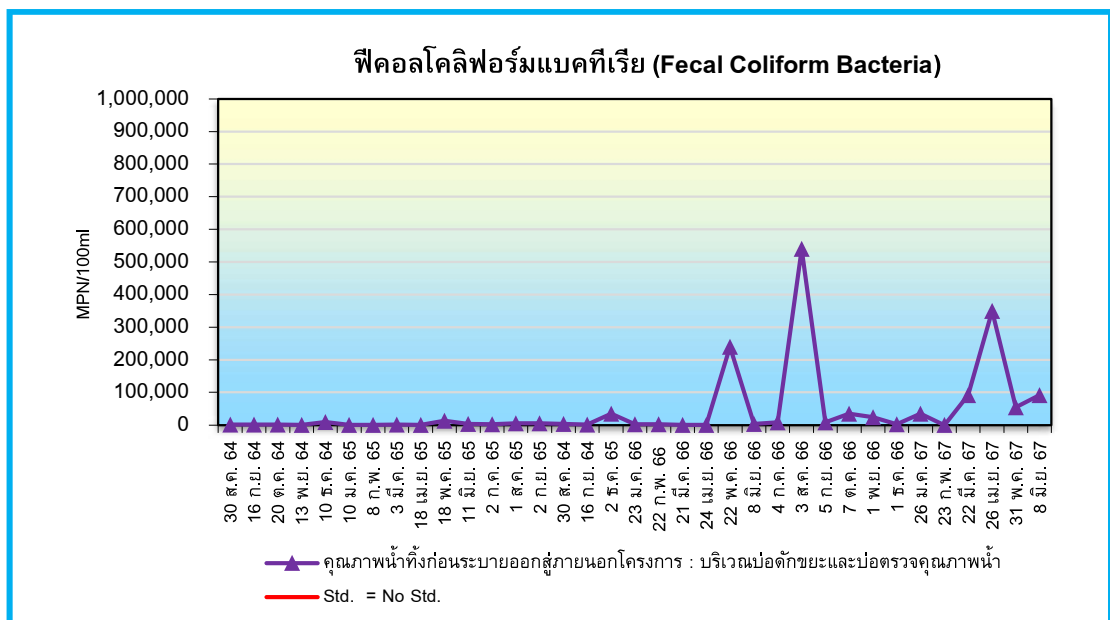
**รูปที่ 4-24** กราฟเปรียบเทียบผลการตรวจวิเคราะห์ปริมาณฟีคอลโคลิฟอร์มแบคทีเรีย (Fecal Coliform Bacteria) คุณภาพน้ำทั้งก่อนระบายออกสู่ภายนอกโครงการ : บริเวณบ่อดักขยะและบ่อดำรงคุณภาพน้ำ ระหว่างเดือนสิงหาคม 2564 – มิถุนายน 2567
