โครงการเหมืองหินอุตสาหกรรมชนิดหินปูน เพื่ออุตสาหกรรมก่อสร้าง

ประทานบัตรที่ 33156/16396

ห้างหุ้นส่วนจำกัด เลิศวัฒนาการโยธา

## มาตรการป้องกันและแก้ไขผลกระทบสิ่งแวดล้อม และมาตรการติดตามตรวจสอบคุณภาพสิ่งแวดล้อม

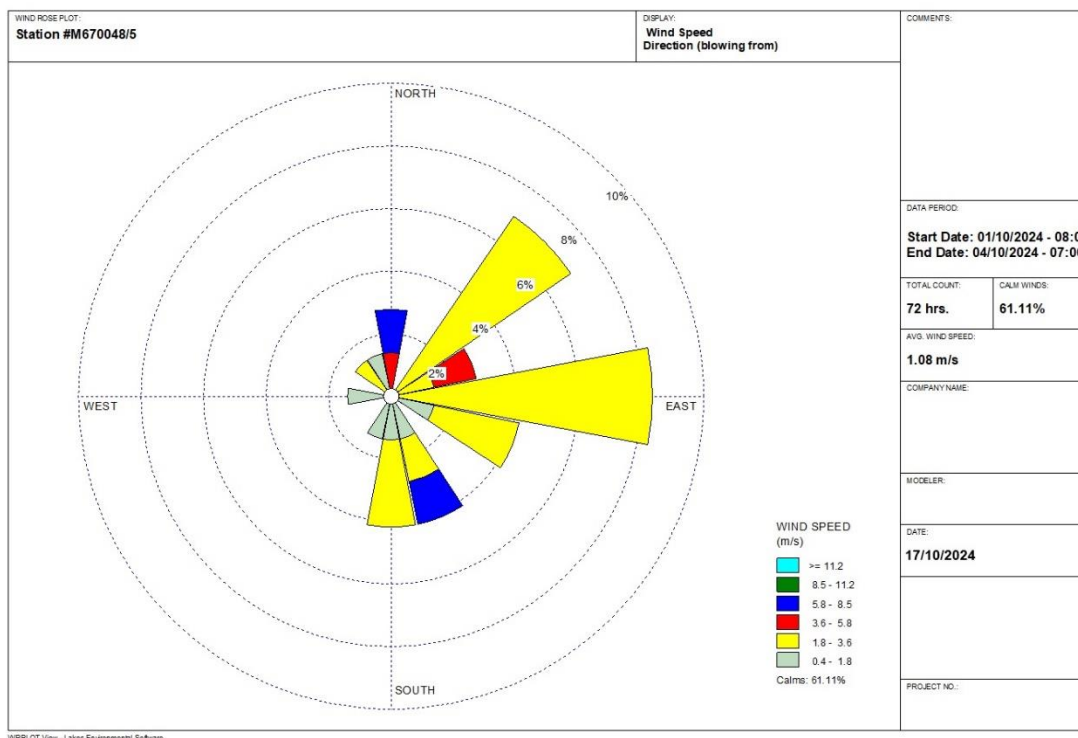
รูปที่ 2-2 ผังแสดงความเร็วและทิศทางลม

การตรวจวัดความเร็วและทิศทางลม โครงการเหมืองแร่หินอุตสาหกรรมชนิดหินปูน เพื่ออุตสาหกรรมก่อสร้าง ประทานบัตรที่ 33156/16396 ร่วมแผนผังโครงการทำเหมืองเดียวกันกับประทานบัตรที่ 33158/16528 ประทานบัตรที่ 33120/16219 และประทานบัตรที่ 33122/16220 ของบริษัท ผาทองทุ่งสง จำกัด โดยทำการตรวจวัดบริเวณสำนักงานโรงโม่หินของโครงการ ระหว่างวันที่ 1-4 ตุลาคม 2567 พบว่า ลมส่วนใหญ่พัดมาจากทางด้านทิศตะวันออก พัดผ่านด้วยความเร็ว ต่ำกว่า 0.4 เมตร/วินาที ซึ่งลมดังกล่าวจัดเป็นลมสงบ (Calm) ตามการแบ่งขนาดลมของโบฟอร์ต (The Beau fort Scale of Wind-ภูมิศาสตร์ กายภาพ, ทวี ทองสว่าง และคณะ, 2536) แสดงดังรูปที่ 2-2 และตารางที่ 2-6 และเนื่องจากลมส่วนใหญ่พัดมาจากทางด้านทิศตะวันออก ดังนั้นจึงไม่มีบริเวณใดที่จะได้รับผลกระทบจากกิจกรรมของโครงการ เนื่องจากบริเวณที่จะได้รับผลกระทบด้านฝุ่นละอองตามทิศทางของลมเป็นพื้นที่ประทานบัตรเหมืองแร่ อย่างไรก็ตามทางโครงการได้มีการปฏิบัติตามมาตรการลดผลกระทบในเรื่องการฟุ้งกระจายของฝุ่นละอองจากกิจกรรมการทำเหมือง และกิจกรรมการขนส่งแร่อย่างเคร่งครัด และมีมาตรการป้องกันการฟุ้งกระจายของฝุ่นละอองอย่างต่อเนื่อง โดยการสร้างอาคารปิดคลุมโรงโม่หิน ติดตั้งระบบสเปรย์น้ำตามแหล่งกำเนิดฝุ่นละออง และฉีดพรมน้ำตามเส้นทางขนส่งแร่เป็นประจำ แสดงผลการตรวจวัดทางห้องปฏิบัติการดังเอกสารแนบ 19 เอกสารสอบเทียบเครื่องมือดังเอกสารแนบ 20 และเอกสารอนุญาตขึ้นทะเบียนห้องปฏิบัติการวิเคราะห์ดังเอกสารแนบ 21
