บทที่ 2 ผลการดำเนินการตามมาตรการป้องกัน

2.1 การปฏิบัติตามเงื่อนไขสิ่งแวดล้อม

ตารางที่ 2-1 มาตรการป้องกันและแก้ไขผลกระทบสิ่งแวดล้อมทั่วไป

ตารางที่ 2-2 สรุปมาตรการป้องกันและแก้ไขผลกระทบสิ่งแวดล้อม ระยะดำเนินการ

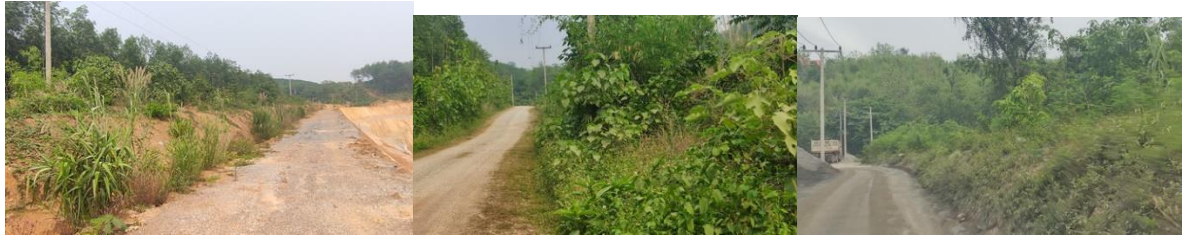
รูปที่ 2-2ก. การปลูกต้นไม้ตามแนวเวนระยะการทำเหมือง 10 ม.

เงื่อนไขตามมาตรการฯ	ผลการปฏิบัติตามมาตรการ	ปัญหาในการปฏิบัติตามมาตรการ	รูปประกอบ
1. สภาพภูมิประเทศ 1.1 กำหนดพื้นที่เว้นการทำเหมืองระยะ 10 ม. โดยรอบพื้นที่โครงการ พร้อมทั้งให้รักษาสภาพภูมิประเทศเดิมและปลูกต้นไม้เพิ่มเติมบริเวณพื้นที่ว่าง	- มีการปลูกต้นไม้ในบริเวณแนวเวนพื้นที่การทำเหมืองระยะ 10 ม. รอบพื้นที่โครงการ และมีเจ้าหน้าที่คอยดูแลต้นไม้และปลูกเสริมในส่วนที่ตาย - ทางโครงการจัดทำสัญลักษณ์ธงสีแดงแสดงแนวเขตประทานบัตร ธงสีเขียวแสดงแนวเวนพื้นที่การไม่ทำเหมือง 10 ม. รอบพื้นที่โครงการ และธงสีเหลืองแสดงแนวเขตพื้นที่หน้าเหมือง ของโครงการ	-ไม่มี	ดังแสดงในรูปที่ 2-2ก. การปลูกต้นไม้ตามแนวเวนระยะการทำเหมือง 10 ม. ดังแสดงในรูปที่ 2-2ข. สัญลักษณ์ธงแสดงแนวเขตพื้นที่ต่างๆ ในโครงการ

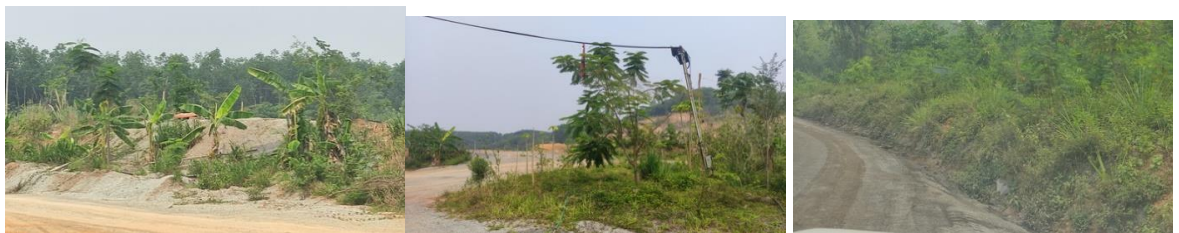
รูปที่ 2-3ก. แนวพื้นที่ปลูกต้นไม้ด้านทิศตะวันออกและทิศตะวันตกของโครงการ

1.2 ให้รักษาสภาพพื้นที่ทางด้านทิศตะวันออกและทิศตะวันตกซึ่งไม่ได้ทำเหมืองและกิจกรรมเกี่ยวเนื่อง พร้อมทั้งปลูกต้นไม้เพิ่มเติมบริเวณพื้นที่ว่าง	-บริเวณพื้นที่ที่ไม่ได้ใช้ประโยชน์ในการทำเหมืองและกิจกรรมที่เกี่ยวข้องทางด้านทิศตะวันออกและทิศตะวันตกทางโครงการมีการรักษาสภาพเดิมไว้ และปลูกต้นไม้เพิ่มเติมบริเวณพื้นที่ว่าง	-ไม่มี	ดังแสดงในรูปที่ 2-3ก. แนวพื้นที่ปลูกต้นไม้ด้านทิศตะวันออกและทิศตะวันตกของโครงการ

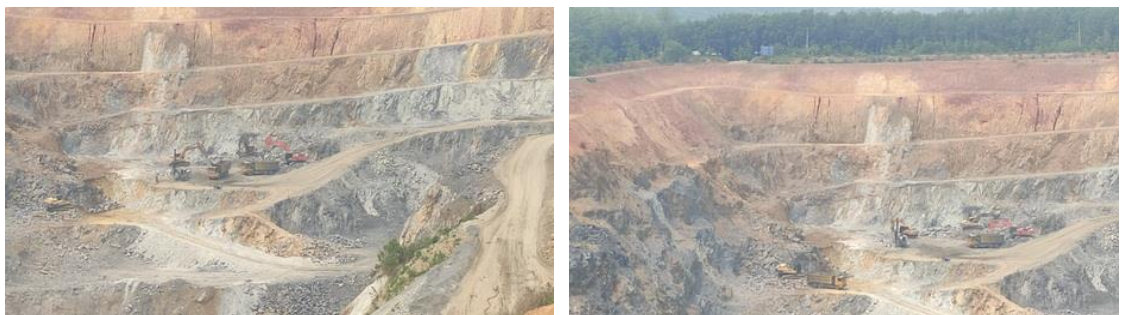
รูปที่ 2-4 การเปิดหน้าเหมืองในโครงการ

เงื่อนไขตามมาตรการฯ	ผลการปฏิบัติตามมาตรการ	ปัญหาในการปฏิบัติตามมาตรการ	สรุปประกอบ
1.3 ให้เปิดหน้าเหมืองตามแผนผังโครงการกำหนดความสูงของชั้นบันไดแต่ละชั้นไม่เกิน 10 ม. ความกว้างไม่น้อยกว่า 10 ม. โดยควบคุมความลาดชันสุดท้าย (overall slope) ไม่เกิน 45 องศา	-ทางโครงการมีนโยบายทำเหมืองตามที่แผนผังโครงการทำเหมืองได้ออกแบบไว้คือ มีชั้นบันไดความสูงของชั้นบันไดไม่เกิน 10 ม. กว้างไม่น้อยกว่า 10 ม. โดยควบคุมความลาดชันสุดท้าย (overall slope) ไม่เกิน 45 องศา ซึ่งในช่วงที่เริ่มเปิดหน้าเหมืองจะได้มีวิศวกรผู้ควบคุมปฏิบัติหน้าที่คอยดูแลขั้นตอนการทำเหมืองให้เป็นไปตามที่แผนผังโครงการทำเหมืองกำหนดไว้อย่างเคร่งครัด ขณะที่ตรวจวัดกำลังเปิดหน้าดินบริเวณตอนเหนือของประทานบัตร	-ไม่มี	ดังแสดงในรูปที่ 2-4 การเปิดหน้าเหมืองในโครงการ

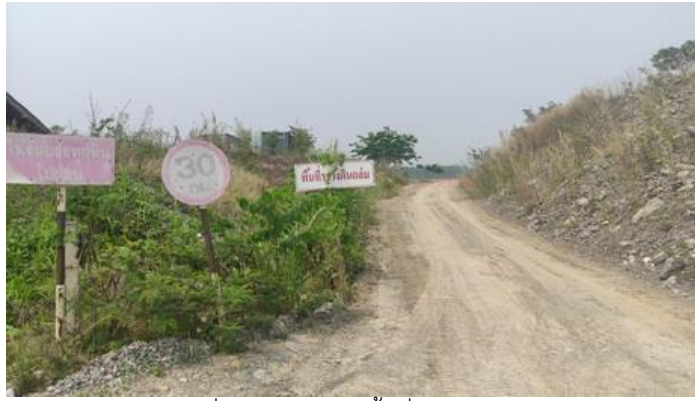
รูปที่ 2-5 ป้ายเตือนพื้นที่ระวังดินถล่ม

1.4 ให้ตรวจสอบเสถียรภาพของหน้าเหมืองชั้นบันไดให้อยู่ในสภาพที่ปลอดภัยอยู่เสมอ ตลอดระยะเวลาการทำงาน	-มีเจ้าหน้าที่คอยเดินสำรวจตรวจสอบเสถียรภาพของหน้าเหมือง และมีการปักป้ายเตือนระวังพื้นที่ที่มีความเสี่ยงเรื่องการพังทลายไว้แล้ว	-ไม่มี	ดังแสดงในรูปที่ 2-5 ป้ายเตือนพื้นที่ระวังดินถล่ม

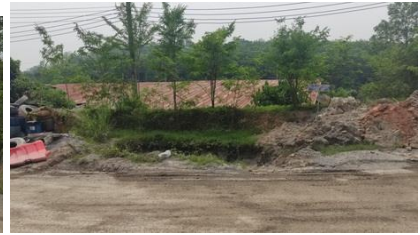
รูปที่ 2-6 คันทำนบดิน ถนน คุระบายน้ำ และบ่อดักตะกอน ที่ใช้เปลือกดินส่วนใหญ่ในการปรับแต่ง

1.5 เลือกดินและเศษหินที่เกิดจากการขยายหน้าเหมืองใหม่ในช่วงปีที่ 1-3 จะต้องนำไปเก็บกองยังบริเวณพื้นที่เก็บกองเปลือกดินเศษหินทางทิศตะวันออก เนื้อที่ประมาณ 12.8 ไร่ โดยให้เก็บกองกว้างประมาณ 230 ม. มีความสูงชั้นละประมาณ 5 ม. ความลาดชันรวมไม่เกิน 27 องศา (Safety factor ประมาณ 1.51) และเปลือกดินเศษหินที่เกิดขึ้นจากการทำเหมืองตั้งแต่ปีที่ 4 เป็นต้นไป ให้นำไปถมกลับบริเวณพื้นที่ที่ผ่านการทำเหมืองแล้ว เนื้อที่ประมาณ 8 ไร่ จากระดับ 195-210 ม.(รทก.)	-ทางโครงการมีการจัดเตรียมพื้นที่เก็บกองเปลือกดินและเศษหินที่จะเกิดขึ้นในช่วงการขยายหน้าเหมืองไว้แล้ว และส่วนใหญ่พบว่าเปลือกดินและเศษหินต่างๆ จะถูกใช้ไปกับการจัดทำคันทำนบดิน คูระบายน้ำ บ่อดักตะกอน และ ถนน ในโครงการ -ในส่วนของกองเก็บกองนั้นจะได้ทำการการเก็บกองโดยมีความสูงชั้นละประมาณ 5 ม. ความลาดชันรวมไม่เกิน 27 องศา ทั้งนี้ได้นำดินบางส่วนถมกลับลงไปบ่อเหมืองบ้างแล้ว	-ไม่มี	ดังแสดงในรูปที่ 2-6 คันทำนบดิน ถนน คูระบายน้ำ และบ่อดักตะกอน ที่ใช้เปลือกดินส่วนใหญ่ในการปรับแต่ง

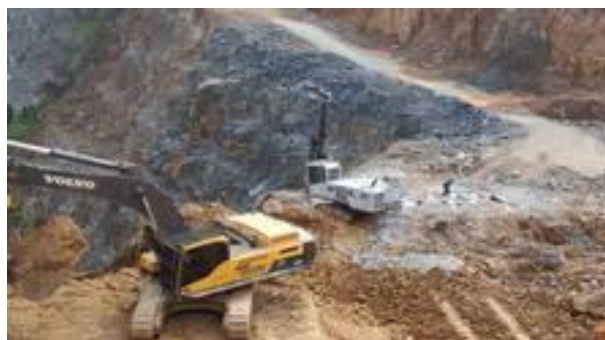
รูปที่ 2-9 เครื่องเจาะระเบิดของโครงการ

2. คุณภาพอากาศ 2.1 ใช้เครื่องเจาะระเบิดแบบดินตะขำที่มีเครื่องดูดฝุ่นติดตั้งที่หัวเจาะหรือใช้น้ำหล่อลงในรูเจาะ เพื่อป้องกันและลดการฟุ้งกระจายของฝุ่นละออง	-ในช่วงที่มีการใช้วัตถุระเบิดทางโครงการมีการเลือกใช้เครื่อง เจาะระเบิดแบบดินตะขำที่มีเครื่องดูดฝุ่นติดตั้งที่หัวเจาะ เพื่อลดการฟุ้งกระจายของฝุ่นละออง	-ไม่มี	ดังแสดงในรูปที่ 2-9 เครื่องเจาะระเบิดของโครงการ

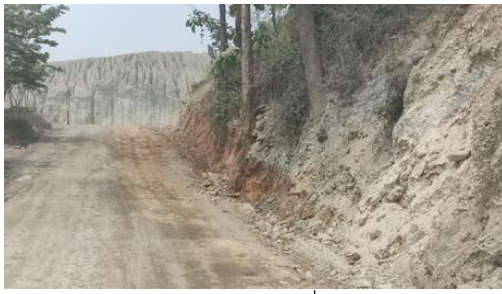
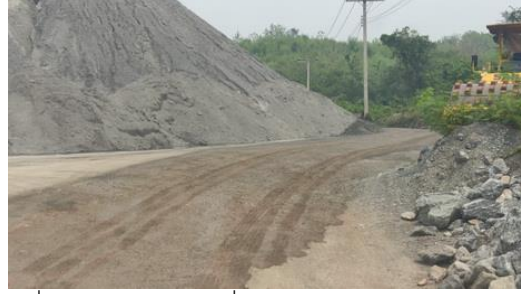
รูปที่ 2-10 เส้นทางขนส่งแร่ที่ดูแลให้อยู่ในสภาพที่ดี

2.2 ดูแลซ่อมแซมเส้นทางที่ใช้ในการขนส่งแร่ให้อยู่ในสภาพดีตลอดระยะเวลาปฏิบัติงาน	-ทางโครงการจัดเจ้าหน้าที่คอยดูแลซ่อมแซมเส้นทางขนส่งแร่ อย่างสม่ำเสมอ	-ไม่มี	ดังแสดงในรูปที่ 2-10 เส้นทางขนส่งแร่ที่ดูแลให้อยู่ใน สภาพที่ดี

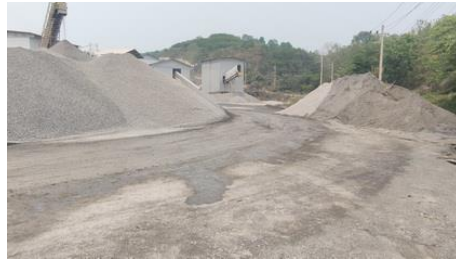
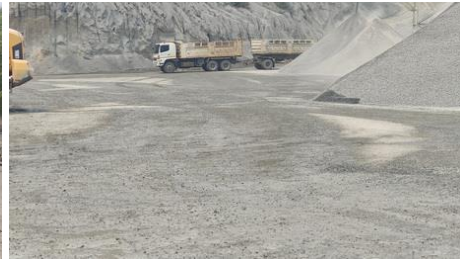
รูปที่ 2-11 เส้นทางในโครงการที่มีการทำความสะอาดทุกวัน

2.3 เก็บกวาดฝุ่นละอองที่ตกสะสมอยู่บริเวณเส้นทางขนส่งแร่จากบริเวณหน้าเหมืองถึงโรงโม่หินเป็นประจำทุกวัน และเก็บกวาดฝุ่นละอองที่ตกสะสมตัวบริเวณโรงโม่หิน วันละ 1-2 ครั้ง	-มีเจ้าหน้าที่คอยเก็บกวาดฝุ่นละอองบนเส้นทางขนส่งแร่ใน โครงการ และบริเวณโรงโม่หินวันละ 1-2 ครั้ง	-ไม่มี	ดังแสดงในรูปที่ 2-11 เส้นทางในโครงการที่มีการทำ ความสะอาดทุกวัน

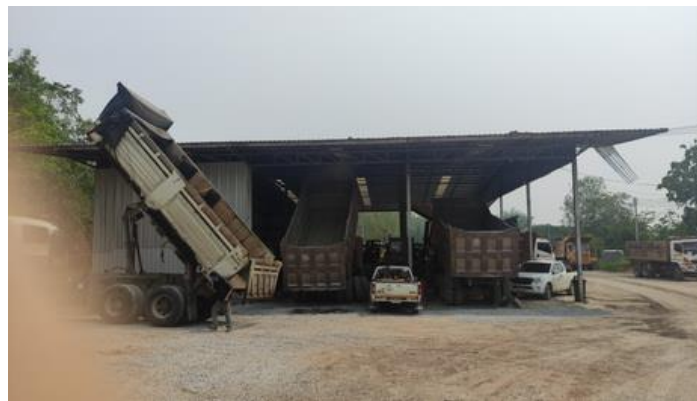
รูปที่ 2-12 โรงซ่อมบำรุงในโครงการ

2.4 ตรวจสอบสภาพเครื่องยนต์ ยานพาหนะ และเครื่องจักรกลอย่างสม่ำเสมอ	-มีแผนซ่อมบำรุงคอยตรวจเช็คสภาพเครื่องจักรกล เครื่องยนต์ และยานพาหนะของโครงการตามรอบการซ่อม บำรุงอย่างเคร่งครัด	-ไม่มี	ดังแสดงในรูปที่ 2-12 โรงซ่อมบำรุงในโครงการ

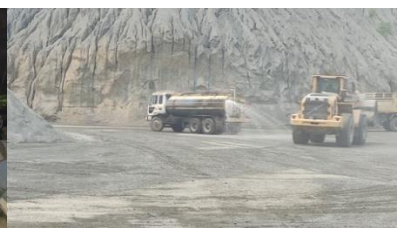
รูปที่ 2-13 รถบรรทุกน้ำสำหรับฉีดพรมถนน

เงื่อนไขตามมาตรการฯ	ผลการปฏิบัติตามมาตรการ	ปัญหาในการปฏิบัติตามมาตรการ	รูปประกอบ
2.5 จัดให้มีรถบรรทุกน้ำ เพื่อฉีดพรมเส้นทางขนส่งแร่ในพื้นที่โครงการ บริเวณโรงโม่หิน และเส้นทางขนส่งในช่วงที่เป็นถนนลูกรังจากพื้นที่โครงการสู่พื้นที่ภายนอกอย่างน้อยวันละ 3-4 ครั้ง หรือตามความเหมาะสมกับสภาพภูมิอากาศ พร้อมทั้งให้ดูแลเก็บกวาดฝุ่น และปรับปรุงสภาพเส้นทางขนส่งแร่และเส้นทางสาธารณะที่ใช้ในการขนส่งแร่ให้มีสภาพใช้งานได้ดีและปลอดภัยอยู่เสมอ	-จากการสำรวจพบว่ามีการบรรทุกน้ำของโครงการทำการฉีดพรมเส้นทางขนส่งแร่ในพื้นที่โครงการ บริเวณโรงโม่หิน และเส้นทางขนส่งในช่วงที่เป็นถนนลูกรังจากพื้นที่โครงการสู่พื้นที่ภายนอกอย่างน้อยวันละ 3-4 ครั้งหรือตามความเหมาะสมกับสภาพภูมิอากาศ พร้อมทั้งคอยดูแลเก็บกวาดฝุ่น และปรับปรุงสภาพเส้นทางขนส่งแร่และเส้นทางสาธารณะที่ใช้ในการขนส่งแร่ให้มีสภาพใช้งานได้ดีและปลอดภัยอยู่เสมอ	-ไม่มี	ดังแสดงในรูปที่ 2-13 รถบรรทุกน้ำสำหรับฉีดพรมถนน

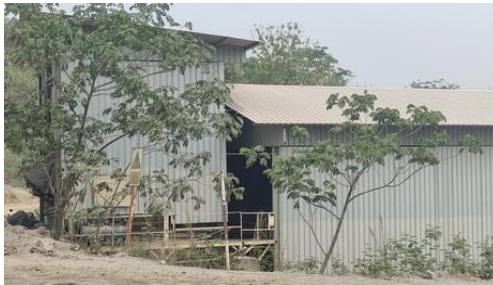
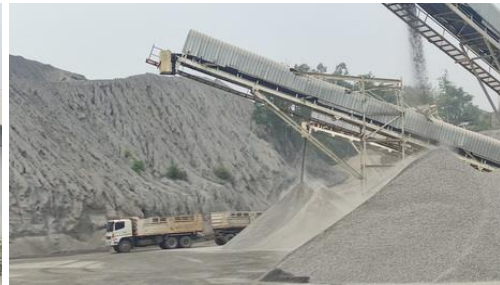
รูปที่ 2-17 โรงโม่หินที่มีระบบระบบป้องกันผลกระทบสิ่งแวดล้อมตามที่ราชการกำหนด

2.9 ให้ตรวจสอบดูแลโรงโม่หินตามข้อกำหนดประกาศกรมอุตสาหกรรมพื้นฐานและการเหมืองแร่ เรื่อง ให้โรงโม่ บด หรือย่อยหิน มีระบบป้องกันผลกระทบสิ่งแวดล้อม ลงวันที่ 12 มกราคม 2548 พร้อมทั้งเปิดใช้ระบบป้องกันและลดการฟุ้งกระจายของฝุ่นละอองในขณะผลิตแร่ และบำรุงรักษาระบบอย่างสม่ำเสมอ	-จากการสำรวจพบว่าโรงโม่หินของโครงการมีระบบป้องกันและลดผลกระทบสิ่งแวดล้อมครบถ้วน และมีประสิทธิภาพตามประกาศของกรมอุตสาหกรรมพื้นฐานและการเหมืองแร่ ลงวันที่ 12 มกราคม 2548 โดยมีการปิดคลุมอาคารของโรงโม่หิน ปิดคลุมสายพานลำเลียง ติดระบบสปาร์กน้ำบริเวณปลายสายพาน และเปิดใช้ระบบป้องกันและลดการฟุ้งกระจายของฝุ่นละอองในขณะผลิตแร่ และบำรุงรักษาระบบอย่างสม่ำเสมอ	-ไม่มี	ดังแสดงในรูปที่ 2-17 โรงโม่หินที่มีระบบระบบป้องกันผลกระทบสิ่งแวดล้อมตามที่ราชการกำหนด ดังแสดงในรูปที่ 2-18 การเปิดใช้ระบบสปาร์กน้ำ ดังแสดงในรูปที่ 2-19 การฉีดพรมพื้นที่โรงโม่หิน

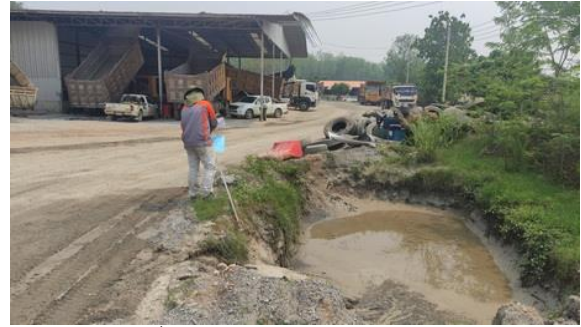
รูปที่ 2-23 บ่อดักตะกอนในโครงการ

4. อุทกวิทยา และคุณภาพน้ำ 4.1 กำหนดให้มีบ่อดักตะกอน จำนวน 14 บ่อ ดังนี้ 1) สร้างบ่อดักตะกอนใหม่เพิ่ม จำนวน 9 บ่อ ได้แก่ “บ1” ถึง “บ4” ขนาดบ่อละ 10x10x4 ม. “บ5”, “บ6” และ “บ8” ถึง “บ10” ขนาดบ่อละ 15x15x4 ม.	-ทางโครงการมีการขุดบ่อดักตะกอนจำนวน 14 บ่อ ตามที่มาตรการกำหนด	-ไม่มี	ดังแสดงในรูปที่ 2-23 บ่อดักตะกอนในโครงการ

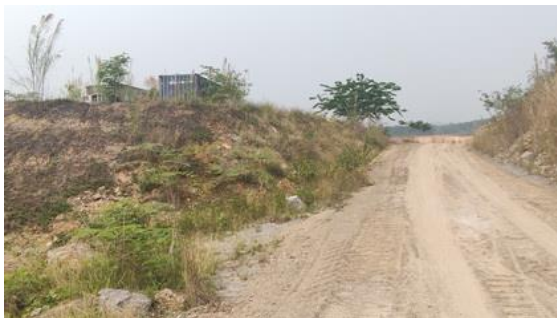
รูปที่ 2-26 คันดินและต้นไม้ที่มีการดูแลอย่างดีจากโครงการ

4.4 ตรวจสอบความมั่นคงแข็งแรงของคันทำ นบอย่างสม่ำเสมอ พร้อมทั้งดูแลต้นไม้ให้สามารถเจริญเติบโตได้ดี	-มีการจัดเจ้าหน้าที่คอยดูแลคันทำนบกินและต้นไม้ที่ปลูกบนคันทำนบกินอย่างดี	-ไม่มี	ดังแสดงในรูปที่ 2-26 คันดินและต้นไม้ที่มีการดูแลอย่างดีจากโครงการ

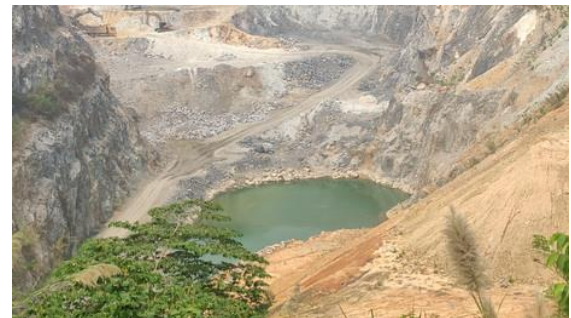
รูปที่ 2-27 บ่อ sump เดิมที่มีการใช้ประโยชน์ของโครงการ

4.5 ออกแบบให้มีบ่อรับน้ำ (Sump) บริเวณจุดต่ำสุดของพื้นที่บ่อเหมืองเพื่อรวบรวมน้ำไหลบ่าจากพื้นที่ทำเหมืองพร้อมติดตั้งเครื่องสูบน้ำ เพื่อสูบน้ำจากบ่อดังกล่าวนำไปใช้ในกิจกรรมต่างๆ รวมทั้งให้น้ำจากบ่อดักตะกอนไปใช้ประโยชน์แบบหมุนเวียน ในกิจกรรมการทำเหมืองแร่ เช่น การฉีดพรมเส้นทางขนส่งแร่ การรดน้ำต้นไม้ และใช้ในระบบป้องกันฝุ่นในโรงโม่หิน	-จากการสำรวจพบว่าบริเวณจุดต่ำสุดของพื้นที่บ่อเหมืองจะได้ทำการออกแบบให้มีบ่อรับน้ำติดตั้งเครื่องสูบน้ำ เพื่อสูบน้ำจากบ่อดังกล่าวนำไปใช้ในกิจกรรมต่างๆ รวมทั้งให้น้ำจากบ่อดักตะกอนไปใช้ประโยชน์แบบหมุนเวียนในกิจกรรมการทำเหมืองแร่ เช่น การฉีดพรมเส้นทางขนส่งแร่ การรดน้ำต้นไม้ และใช้ในระบบป้องกันฝุ่นในโรงโม่หิน	-ไม่มี	ดังแสดงในรูปที่ 2-27 บ่อ sump เดิมที่มีการใช้ประโยชน์ของโครงการ

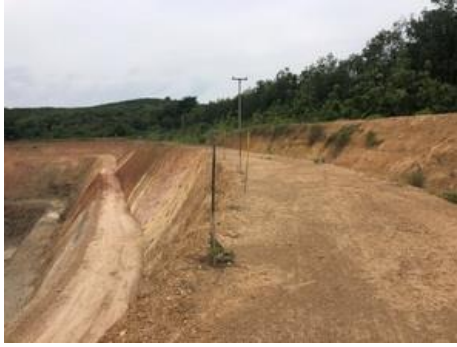
รูปที่ 2-28 ตัวอย่างการนำเปลือกดินมาซ่อมแซมคันทำนบดิน

เงื่อนไขตามมาตรการฯ	ผลการปฏิบัติตามมาตรการ	ปัญหาในการปฏิบัติตามมาตรการ	รูปประกอบ
5. ทรัพยากรดิน 5.1 นำเปลือกดินที่ได้จากการทำเหมืองไปปรับปรุงเส้นทางขนส่งแร่ภายในโครงการ ปรับปรุงคันทำนบดิน และฟื้นฟูสภาพพื้นที่ที่ผ่านการทำเหมืองแล้ว	-มีการปรับปรุงเส้นทาง คันทำนบดิน และพื้นที่ฟื้นฟูในโครงการอยู่ตลอดเวลาโดยส่วนใหญ่ใช้เปลือกดินจากกิจกรรมการทำเหมืองของโครงการ	-ไม่มี	ดังแสดงในรูปที่ 2-28 ตัวอย่างการนำเปลือกดินมาซ่อมแซมคันทำนบดิน

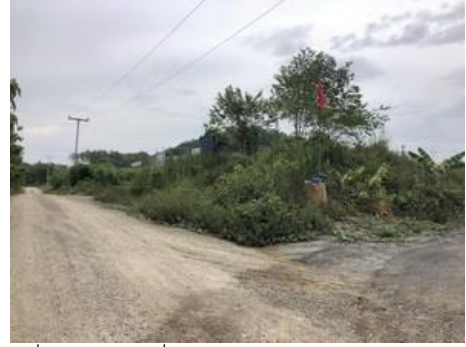
รูปที่ 2-29 ถนนที่มีการดูแลเป็นอย่างดีในโครงการ

6. คมนาคม 6.1 ให้ดูแลรักษาสภาพเส้นทางให้อยู่ในสภาพที่ใช้งานได้ดีอยู่เสมอ และในกรณีเกิดการชำรุดเสียหายจะต้องรีบดำเนินการปรับปรุงซ่อมแซมทันที	- มีเจ้าหน้าที่คอยดูแลรักษา และซ่อมแซมสภาพเส้นทางให้อยู่ในสภาพที่ใช้งานได้ดีอยู่เสมอ	-ไม่มี	ดังแสดงในรูปที่ 2-29 ถนนที่มีการดูแลเป็นอย่างดีในโครงการ
