บทที่ 2 ผลการดำเนินการตามมาตรการป้องกัน และแก้ไขผลกระทบสิ่งแวดล้อม

2.1 การปฏิบัติตามเงื่อนไขสิ่งแวดล้อม

ตารางที่ 2-1 มาตรการป้องกันและแก้ไขผลกระทบสิ่งแวดล้อมทั่วไป

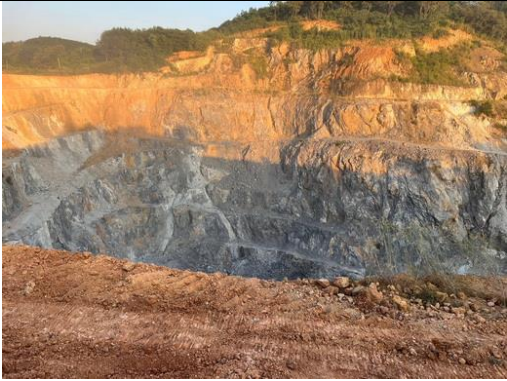
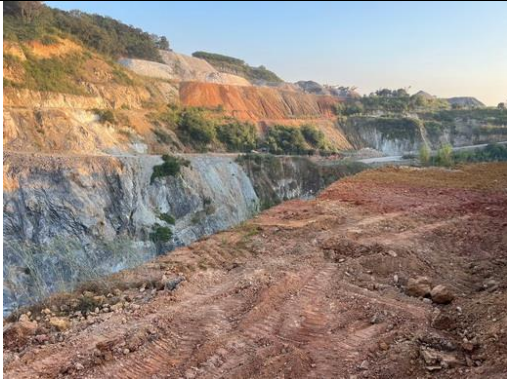
<p>รูปที่ 2-4 การเปิดหน้าเหมืองในโครงการ</p>

เงื่อนไขตามมาตรการฯ	ผลการปฏิบัติตามมาตรการ	ปัญหาในการปฏิบัติตามมาตรการ	รูปประกอบ
1.3 ให้เปิดหน้าเหมืองตามแผนผังโครงการกำหนดความสูงของชั้นบันไดแต่ละชั้นไม่เกิน 10 ม. ความกว้างไม่น้อยกว่า 10 ม. โดยควบคุมความลาดชันสุดท้าย (overall slope) ไม่เกิน 45 องศา	-ทางโครงการมีนโยบายทำเหมืองตามที่แผนผังโครงการทำเหมืองได้ออกแบบไว้คือ มีชั้นบันไดความสูงของชั้นบันไดไม่เกิน 10 ม. กว้างไม่น้อยกว่า 10 ม. โดยควบคุมความลาดชันสุดท้าย (overall slope) ไม่เกิน 45 องศา ซึ่งในช่วงที่เริ่มเปิดหน้าเหมืองจะได้มีวิศวกรผู้ควบคุมปฏิบัติหน้าที่คอยดูแลขั้นตอนการทำเหมืองให้เป็นไปตามที่แผนผังโครงการทำเหมืองกำหนดไว้อย่างเคร่งครัด ขณะที่ตรวจวัดกำลังเปิดหน้าดินบริเวณตอนเหนือของประทานบัตร	-ไม่มี	ดังแสดงในรูปที่ 2-4 การเปิดหน้าเหมืองในโครงการ

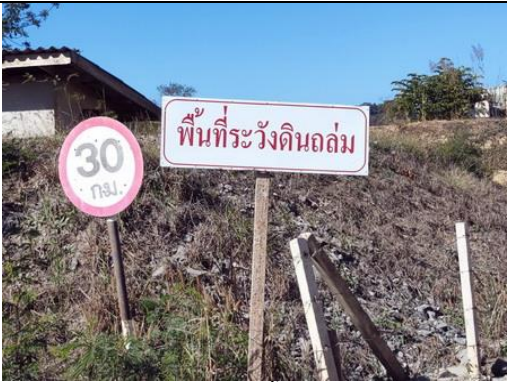
<p>รูปที่ 2-5 ป้ายเตือนพื้นที่ระวางดินถล่ม</p>

1.4 ให้ตรวจสอบเสถียรภาพของหน้าเหมืองชั้นบันไดให้อยู่ในสภาพที่ปลอดภัยอยู่เสมอ ตลอดระยะเวลาการทำงาน	-มีเจ้าหน้าที่คอยเดินสำรวจตรวจสอบเสถียรภาพของหน้าเหมือง และมีการปักป้ายเตือนระวังพื้นที่ที่มีความเสี่ยงเรื่องการพังทลายไว้แล้ว	-ไม่มี	ดังแสดงในรูปที่ 2-5 ป้ายเตือนพื้นที่ระวังดินถล่ม

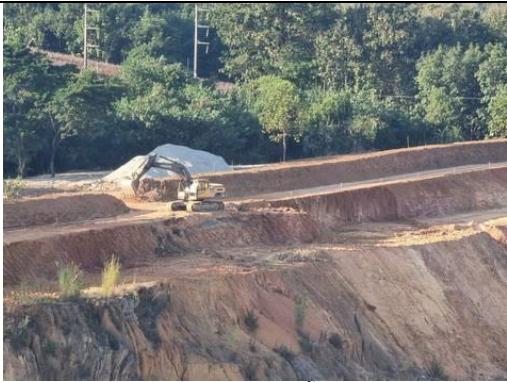
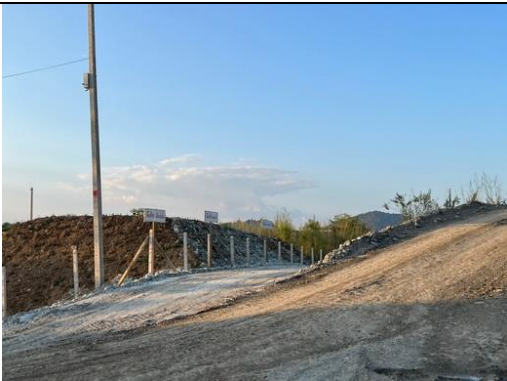
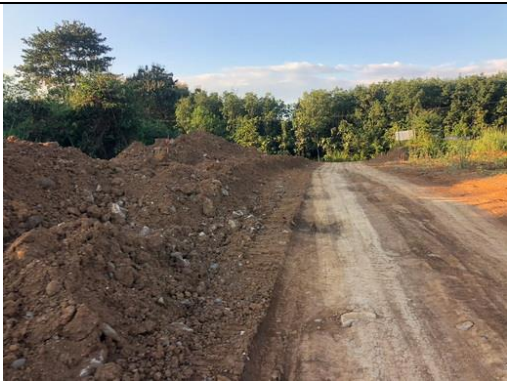
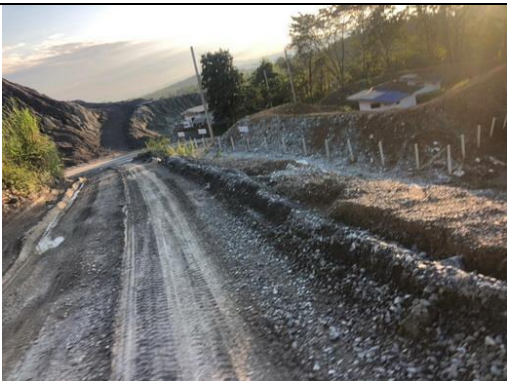
<p>รูปที่ 2-6 คันทำนบดิน ถนน คุรสบายน้ำ และบ่อดักตะกอน ที่ใช้เปลือกดินส่วนใหญ่ในการปรับแต่ง</p>

1.5 เปลือกดินและเศษหินที่เกิดจากการขยายหน้าเหมืองใหม่ในช่วงปีที่ 1-3 จะต้องนำไปเก็บกองยังบริเวณพื้นที่เก็บกองเปลือกดินเศษหินทางทิศตะวันออก เนื้อที่ประมาณ 12.8 ไร่ โดยให้เก็บกองกว้างประมาณ 230 ม. มีความสูงชั้นละประมาณ 5 ม. ความลาดชันรวมไม่เกิน 27 องศา (Safety factor ประมาณ 1.51) และเปลือกดินเศษหินที่เกิดขึ้นจากการทำเหมืองตั้งแต่ปีที่ 4 เป็นต้นไป ให้นำไปถมกลับบริเวณพื้นที่ที่ผ่านการทำเหมืองแล้ว เนื้อที่ประมาณ 8 ไร่ จากระดับ 195-210 ม.(รทก.)	-ทางโครงการมีการจัดเตรียมพื้นที่เก็บกองเปลือกดินและเศษหินที่จะเกิดขึ้นในช่วงการขยายหน้าเหมืองไว้แล้ว และส่วนใหญ่พบว่าเปลือกดินและเศษหินต่างๆ จะถูกใช้ไปกับการจัดทำคันทำนบดิน คูระบายน้ำ บ่อตกตะกอน และ ถนน ในโครงการ -ในส่วนของกองเก็บกองนั้นจะได้ทำการการเก็บกองโดยมีความสูงชั้นละประมาณ 5 ม. ความลาดชันรวมไม่เกิน 27 องศา ทั้งนี้ได้นำดินบางส่วนถมกลับลงไปบ่อเหมืองบ้างแล้ว	-ไม่มี	ดังแสดงในรูปที่ 2-6 คันทำนบดิน ถนน คูระบายน้ำ และบ่อตกตะกอน ที่ใช้เปลือกดินส่วนใหญ่ในการปรับแต่ง

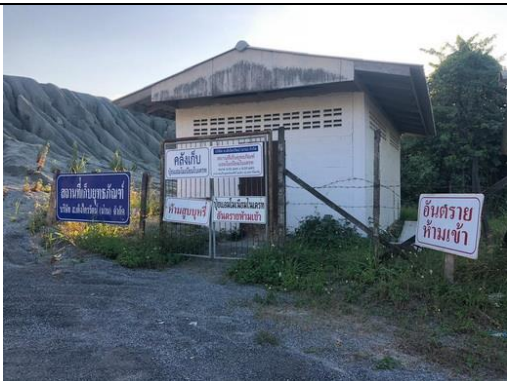
<p>รูปที่ 2-7 ตัวอย่างป้ายสัญลักษณ์ต่างๆ ในพื้นที่โครงการ</p>

1.8 ให้จัดทำป้ายสัญลักษณ์แสดงขอบเขตพื้นที่โครงการขอบเขตการทำเหมือง และเขตพื้นที่ไม่ทำเหมือง โดยให้จัดทำเป็นเสาคอนกรีตเหล็ก หรือวัสดุตามความเหมาะสม	-มีการติดตั้งป้ายระบุพื้นที่ต่างๆให้เขตประทานบัตรไว้ชัดเจนตามตำแหน่งการใช้ประโยชน์ในพื้นที่และขอบเขตของพื้นที่ - ทางโครงการจัดทำสัญลักษณ์ธงสีแดงแสดงแนวเขตประทานบัตร ธงสีเขียวแสดงแนวเขตพื้นที่การไม่ทำเหมือง 10 ม. รอบพื้นที่โครงการ และธงสีเหลืองแสดงแนวเขตพื้นที่หน้าเหมือง ของโครงการ ดังรูปที่ 2-2ข.	-ไม่มี	ดังแสดงในรูปที่ 2-30(ต่อ)

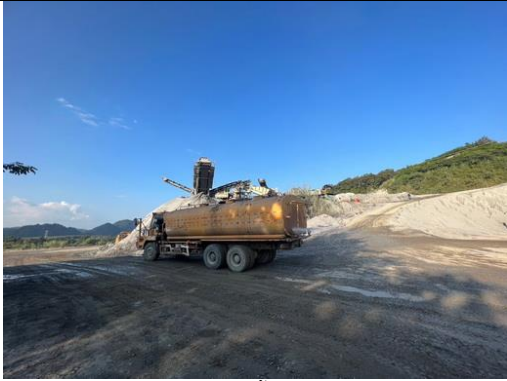
<p>รูปที่ 2-12 โรงซ่อมบำรุงในโครงการ</p>

2.4 ตรวจสอบสภาพเครื่องยนต์ ยานพาหนะ และเครื่องจักรกลอย่างสม่ำเสมอ	-มีแผนซ่อมบำรุงคอยตรวจเช็คสภาพเครื่องจักรกลเครื่องยนต์ และยานพาหนะของโครงการตามรอบการซ่อมบำรุงอย่างเคร่งครัด	-ไม่มี	ดังแสดงในรูปที่ 2-12 โรงซ่อมบำรุงในโครงการ

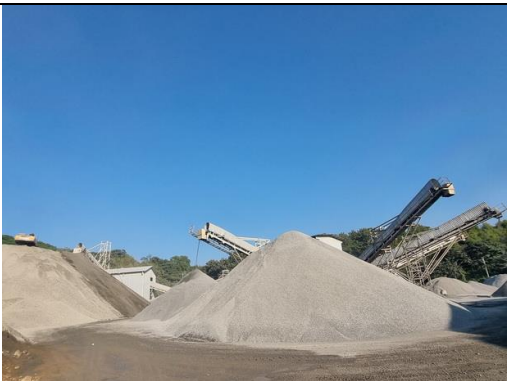
<p>รูปที่ 2-13 รถบรรทุกน้ำสำหรับฉีดพรมถนน</p>
  <p>รูปที่ 2-14 การปิดคลุมกระบะบรรทุก</p>	  <p>รูปที่ 2-15 เครื่องชั่งน้ำหนักที่ได้มาตรฐานสำหรับตรวจชั่ง</p>
  <p>รูปที่ 2-16 ป้ายจำกัดความเร็ว 30 กม./ชม.</p>	  <p>รูปที่ 2-17 โรงโมหินที่มีระบบป้องกันผลกระทบสิ่งแวดล้อม ตามที่ราชการกำหนด</p>
