## บทที่ 2 ผลการดำเนินการตามมาตรการป้องกัน

### และลดผลกระทบสิ่งแวดล้อม

#### 2.1 การปฏิบัติตามเงื่อนไขสิ่งแวดล้อม

จากกิจกรรมการทำเหมืองตามโครงการทำเหมืองแร่หินอุตสาหกรรมชนิดหินปูน เพื่ออุตสาหกรรมก่อสร้าง บริษัท เชียงรายแลนด์ แอสโซซิเอตส์ จำกัด ประทานบัตรเลขที่ 16365/15284 ตั้งอยู่ที่ ตำบลผางาม อำเภอเวียงชัย จังหวัดเชียงราย ก่อให้เกิดการเปลี่ยนแปลงของสภาพแวดล้อมทั้งในด้านของสภาพภูมิประเทศ ภูมิอากาศ ซึ่งยังผลทำให้เกิดผลกระทบต่อสิ่งแวดล้อมดังนั้นจึงจำเป็นต้องมีมาตรการป้องกันและแก้ไขผลกระทบสิ่งแวดล้อมเพื่อเป็นตัวกำหนดแนวทางการปฏิบัติเพื่อให้ผู้ประกอบการมีจิตสำนึกในการดูแล รักษา ป้องกันและแก้ไขปัญหาสิ่งแวดล้อมที่อาจจะเกิดขึ้นในอนาคต โดยรายละเอียด และผลการติดตามและตรวจสอบมาตรการป้องกันและแก้ไขผลกระทบสิ่งแวดล้อม โครงการทำเหมืองแร่หินอุตสาหกรรมชนิดหินปูน เพื่ออุตสาหกรรมก่อสร้าง บริษัท เชียงรายแลนด์ แอสโซซิเอตส์ จำกัด ตั้งอยู่ที่ ตำบลผางาม อำเภอเวียงชัย จังหวัดเชียงราย ตามรายงานการเปลี่ยนแปลงรายละเอียดโครงการโครงการเหมืองแร่หินปูน เพื่ออุตสาหกรรมก่อสร้างของ บริษัท เชียงรายแลนด์ แอสโซซิเอตส์ จำกัด ประทานบัตรที่ 16365/15284 แสดงไว้ในตารางที่ 2-1 ถึง 2-4

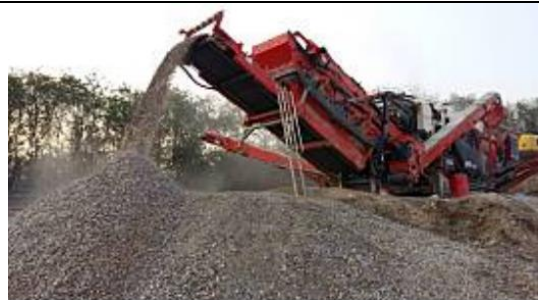
รูปที่ 2-23(ต่อ) ระบบสเปรย์น้ำปลายสายพาน

มาตรการป้องกันและแก้ไขผลกระทบสิ่งแวดล้อม	ผลการปฏิบัติตามมาตรการฯ	ปัญหา อุปสรรค และแนวทางแก้ไข	ภาพประกอบมาตรการ
1. เครื่อง Mobile Crusher ให้มีวัสดุปิดคลุมเครื่องบดหยาบและละเอียด ยึดรับแรงขนาดใหญ่ ตะแกรงร่อนคัดแร่ มูลดินทราย พร้อมติดตั้งเครื่องฉีดสเปรย์น้ำ หรือเครื่องเก็บฝุ่นแบบถุงกรอง บริเวณทุกจุดที่กำเนิดฝุ่นละออง เพื่อควบคุมและลดการฟุ้งกระจายของฝุ่นละออง พร้อมทั้งหมั่นดูแลบำรุงรักษาอาคารและอุปกรณ์ต่างๆ ให้สามารถใช้งานได้อย่างมีประสิทธิภาพและสม่ำเสมอ	-มีการติดตั้งระบบดักฝุ่น และระบบสเปรย์น้ำให้กับเครื่องเครื่อง Mobile Crusher ของโครงการและมีเจ้าหน้าที่คอยดูแลอยู่ตลอดเวลาอย่างสม่ำเสมอ	-ไม่มี	ดังรูปที่ 2-23
