1บทที่ 2 ผลการดำเนินการตามมาตรการป้องกัน

2.1 การปฏิบัติตามเงื่อนไขสิ่งแวดล้อม

ตารางที่ 2-1 สรุปมาตรการป้องกันและแก้ไขผลกระทบสิ่งแวดล้อมตามหนังสือแจ้งผลการพิจารณารายงานการวิเคราะห์ผลกระทบสิ่งแวดล้อม ที่ วว 0804/17692

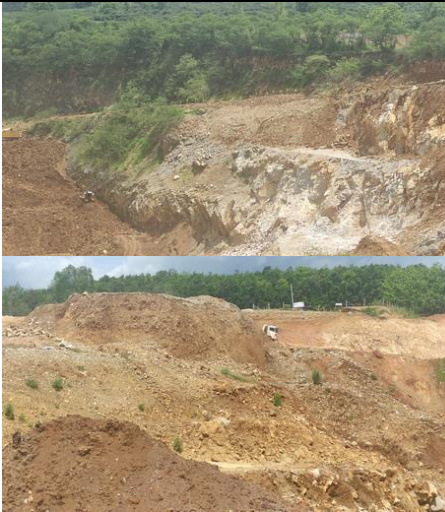
เงื่อนไขตามมาตรการฯ	ผลการปฏิบัติตามมาตรการ	ปัญหาและอุปสรรค	รูปประกอบ
1. มาตรการป้องกันผลกระทบที่เสนอไว้ในรายงานฯ 1. เปิดทำเหมืองในลักษณะชันบันได กำหนดให้มีความสูงไม่เกิน 10 เมตร กว้างไม่ น้อยกว่า 10 เมตร และมีความลาดชันรวมไม่เกิน 45 องศา	-จากการสำรวจพบว่าทางโครงการมีการเปิดทำเหมืองในลักษณะชันบันได โดยความสูงชันบันไดไม่เกิน 10 ม. กว้างไม่น้อยกว่า 10 ม. และมีความลาดชันหน้าเหมืองโดยรวมไม่เกิน 45 องศา ตามที่มาตรการฯ กำหนด	-ไม่มี

<p>รูปที่ 2-1 หน้าเหมืองของโครงการที่มีการปรับแต่งให้เป็นไปตามที่มาตรการฯ กำหนด</p>

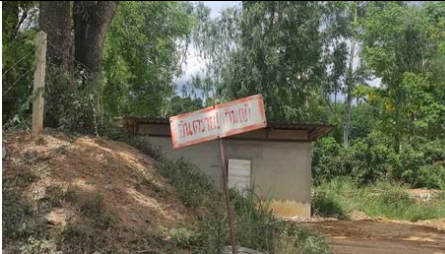
2. การใช้วัตถุระเบิดในการเปิดหน้าเหมือง ให้ใช้วัตถุระเบิด AN-FO โดยใช้ปริมาณ 150 กิโลกรัมต่อจันทะถ่วง และให้ทำการระเบิดวันละไม่เกิน 1 ครั้ง ในช่วงเวลา 16.00-17.00 น.	-จากการสอบถามพบว่าการวัตถุระเบิดในการเปิดเหมืองโดยใช้วัตถุระเบิด AN-FO ปริมาณ 150 กก./จันทะถ่วงและให้ทำการระเบิดวันละไม่เกิน 1 ครั้ง ในช่วงเวลา 16.00-17.00 น. โดยมีการเปิดสัญญาณเตือนและสัญญาณธงให้มีการมองเห็นในระยะ 500 ม. และมีการทำป้ายแจ้งเตือนการระเบิดที่บริเวณทางเข้าโครงการ	-ไม่มี

<p>รูปที่ 2-2 ป้ายเตือนเขตการใช้วัตถุระเบิด</p>

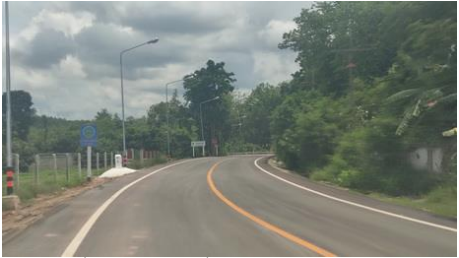
<p>รูปที่ 2-4 สภาพถนนที่มีการดูแลจากทางโครงการ</p>

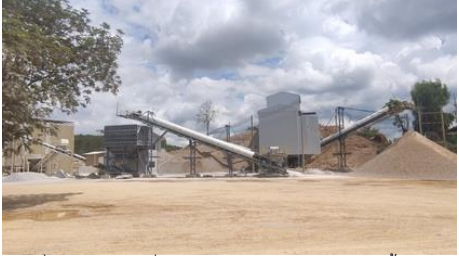
6. ให้ดำเนินการปรับปรุงสภาพโรงโม่หินให้เป็นระบบปิด และจัดทำระบบป้องกันผลกระทบสิ่งแวดล้อม ให้เป็นไปตามประกาศกรมทรัพยากรธรณี เรื่องการประกอบกิจการโรงโม่หินอย่างเคร่งครัด	-มีการจัดทำโรงโม่หินเป็นระบบปิดและจัดทำระบบป้องกันผลกระทบสิ่งแวดล้อมให้เป็นไปตามประกาศกรมอุตสาหกรรมพื้นฐานและการเหมืองแร่ เรื่อง ให้โรงโม่บดหรือย่อยหิน มีระบบป้องกันผลกระทบสิ่งแวดล้อม ลงวันที่ 12 มกราคม 2548 พร้อมทั้งให้บำรุงรักษาและใช้ระบบในขณะทำการผลิตแร่อย่างสม่ำเสมอ โดยเฉพาะระบบป้องกันและลดการฟุ้งกระจายของฝุ่นละออง -ทางโครงการอยู่ในระหว่างการปรับปรุงรางระบายน้ำรอบโรงโม่หิน	-ไม่มี

<p>รูปที่ 2-7 โรงโม่หินที่ทำตามประกาศกรมอุตสาหกรรมพื้นฐานและการเหมืองแร่ของโครงการ</p>

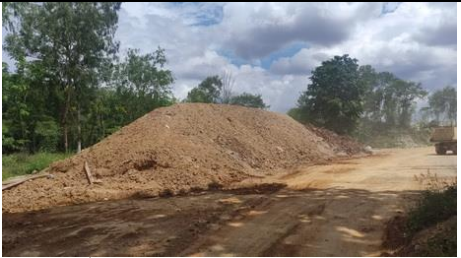
8. จัดเตรียมพื้นที่เก็บกองเศษดินเศษหิน จำนวน 8.34 ไร่ และสร้างบ่อดักตะกอน จำนวน 2 บ่อ ขนาดบ่อละ 20x20x2 ลูกบาศก์เมตร พร้อมทั้งสร้างคันทำนบและคูระบายน้ำล้อมรอบเพื่อระบายน้ำจากพื้นที่ทำเหมืองและพื้นที่เก็บกองเศษดินเศษหินลงสู่บ่อดักตะกอน นอกจากนี้ให้ปลูกพืชคลุมดิน บริเวณพื้นที่เก็บกอง คันทำนบ และรอบ ๆ คูระบายน้ำ เพื่อป้องกันการชะล้างและการพังทลาย	-มีการเตรียมพื้นที่เก็บกองเปลือกดินเศษหินจำนวน 8.34 ไร่ และสร้างบ่อดักตะกอน จำนวน 2 บ่อ ขนาดบ่อละ 20x20x2 ลูกบาศก์เมตร พร้อมทั้งสร้างคันทำนบและคูระบายน้ำล้อมรอบเพื่อระบายน้ำจากพื้นที่ทำเหมืองและพื้นที่เก็บกองเศษดินเศษหินลงสู่บ่อดักตะกอน นอกจากนี้ให้ปลูกพืชคลุมดิน บริเวณพื้นที่เก็บกอง คันทำนบ และรอบ ๆ คูระบายน้ำ เพื่อป้องกันการชะล้างและการพังทลาย	-ไม่มี

<p>รูปที่ 2-8. จุดกองเปลือกดินตามแผนผังโครงการ</p>

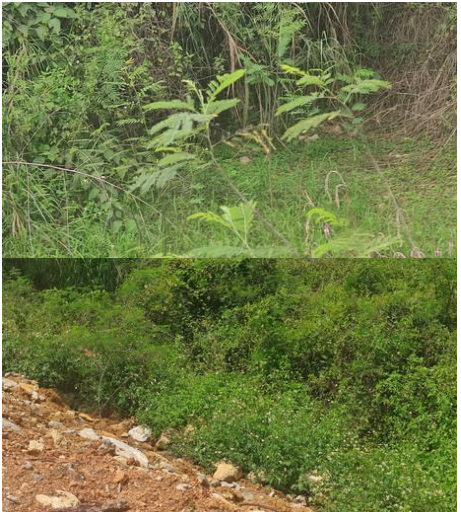
<p>รูปที่ 2-9 ตัวอย่างบ่อดักตะกอนและคูระบายน้ำที่มีการดูแลให้มีประสิทธิภาพเป็นอย่างดี</p>

เงื่อนไขตามมาตรการฯ	ผลการปฏิบัติตามมาตรการ	ปัญหาและอุปสรรค	รูปประกอบ
9. สร้างบ่อดักตะกอนขนาด 10 x 10 x 2.5 เมตร บริเวณหมดหลักฐานที่ 2 และ สร้างคันทำนบและดูระบายน้ำระหว่างหมดหลักฐานที่ 1 - 2 - 3 เพื่อเบี่ยงเบนทางน้ำลงสู่บ่อดักตะกอน เพื่อป้องกันการชะล้างตะกอนออกนอกบริเวณพื้นที่โรงโม่หิน	-มีการจัดสร้างบ่อดักตะกอนขนาด 10 x 10 x 2.5 เมตร บริเวณหมดหลักฐานที่ 2 และ สร้างคันทำนบและดูระบายน้ำระหว่างหมดหลักฐานที่ 1 - 2 - 3 เพื่อเบี่ยงเบนทางน้ำลงสู่บ่อดักตะกอน เพื่อป้องกันการชะล้างตะกอนออกนอกบริเวณพื้นที่โรงโม่หิน	-ไม่มี	ดังแสดงในรูปที่ 2-9

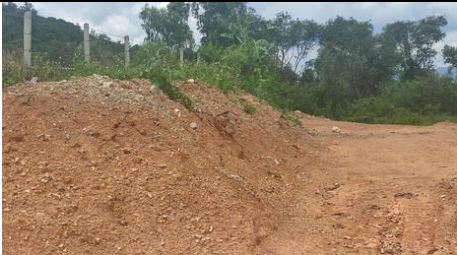
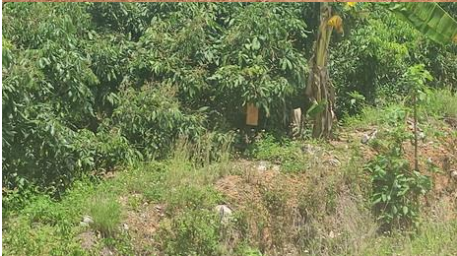
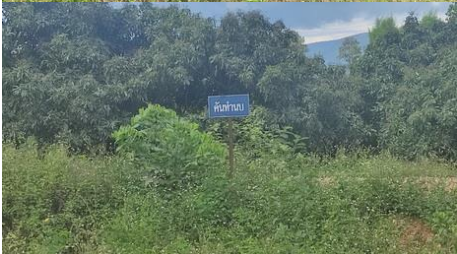
<p>รูปที่ 2-10 คั่นทำนบดิน</p></div>

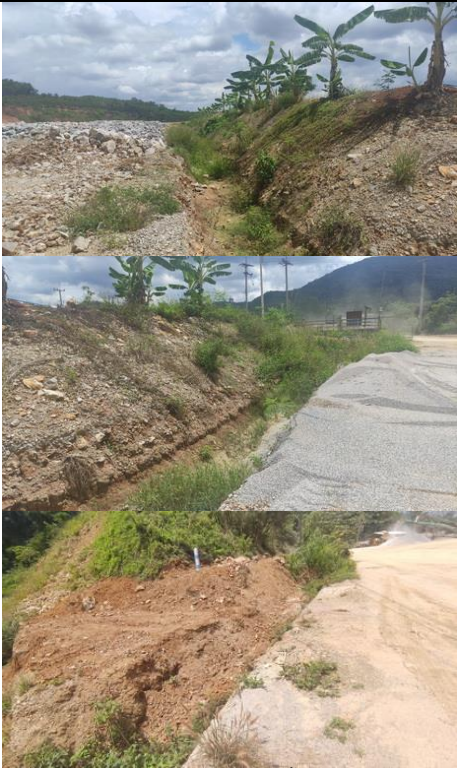
<p>รูปที่ 2-11 คูระบายน้ำ</p>

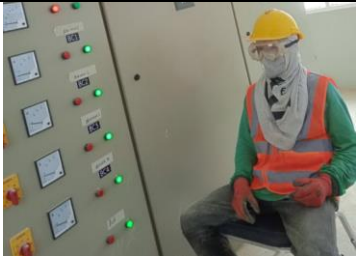
10. จัดเตรียมอุปกรณ์ป้องกันอันตรายส่วนบุคคลให้กับพนักงานทุกคน พร้อมตรวจสอบสภาพร่างกายของพนักงานทุกคนอย่างน้อยปีละ 2 ครั้ง	-มีการมอบอุปกรณ์ป้องกันอันตรายส่วนบุคคลให้พนักงานในโครงการตามชนิดของการทำงาน อย่างเหมาะสม และมีข้อกำหนดให้สวมใส่อุปกรณ์ดังกล่าวตลอดเวลาในการทำงาน -มีนโยบายทำการการตรวจสอบสุขภาพพนักงานปีละ 1 ครั้ง ตามที่มาตรการฉบับล่าสุดแก้ไข -การตรวจสอบสุขภาพประจำปี 2565 จากการสอบถามพบว่า จะทำการตรวจในช่วงปลายปี 2565	-ไม่มี

รูปที่ 2-12 อุปกรณ์ป้องกันอันตรายส่วนบุคคล

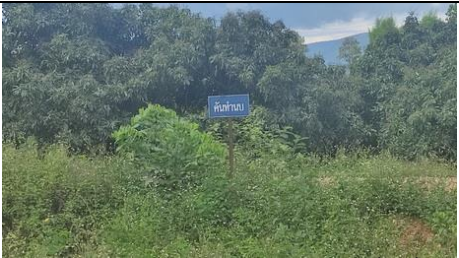
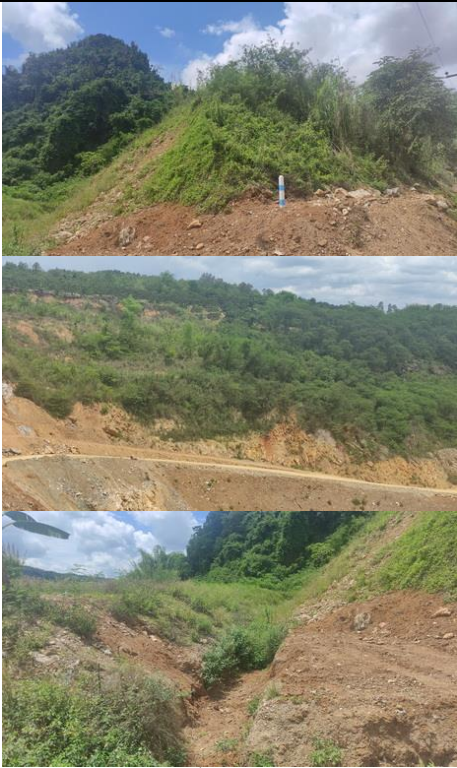
3. ให้ดำเนินการปลูกไม้ยืนต้นโตเร็วบริเวณขอบพื้นที่ประทานบัตรระหว่างหมุดหลักฐานที่ 2 - 4 และ 7 - 1 เพื่อลดผลกระทบด้านทัศนียภาพและลดการฟุ้งกระจายของฝุ่นละออง โดยปลูก ให้มีระยะปลูก 2 x2 เมตร จำนวนอย่างน้อย 4 แถว	-มีการปลูกไม้ยืนต้นโตเร็วบริเวณขอบพื้นที่ประทานบัตรระหว่างหมุดหลักฐานที่ 2 - 4 และ 7 - 1 เพื่อลดผลกระทบด้านทัศนียภาพและลดการฟุ้งกระจายของฝุ่นละออง โดยปลูก ให้มีระยะปลูก 2 x2 เมตร จำนวนอย่างน้อย 4 แถว	-ไม่มี

รูปที่ 2-13 ตัวอย่างต้นไม้ที่ทำการปลูกในกิจกรรมการฟื้นฟูพื้นที่การทำเหมือง

6. ให้ดำเนินการปลูกต้นไม้ยืนต้นโตเร็วภายหลังจากได้ รับประทานบัตรแล้ว (ระยะ เตรียมการทำเหมือง) และก่อนที่จะ มีการดำเนินโครงการ โดยปลูกไม้ให้มีระยะ 2 x 2 เมตร (400 ตัน/ไร่) ในพื้นที่เว้นการทำเหมือง รวมทั้งให้มีการบำรุงรักษา ต้นไม้เหล่านั้นให้มีความเจริญ เติบโตที่ดี ทั้งนี้ให้เสนอแผนการ ปลูกต้นไม้ พร้อมทั้งระบุพันธุ์ไม้ พื้นที่ปลูก ให้สำนักงานนโยบาย และ แผนสิ่งแวดล้อม และกรมป่าไม้ เพื่อพิจารณาความ เหมาะสมก่อนดำเนินการ	-มีการปลูกต้นไม้ตามกิจกรรมการฟื้นฟูพื้นที่การทำเหมือง ตามที่มาตรการกำหนด	-ไม่มี	แสดงในรูปที่ 2-13

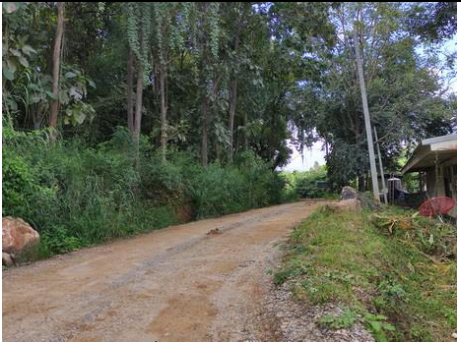
เงื่อนไขตามมาตรการฯ	ผลการปฏิบัติตามมาตรการ	ปัญหาและอุปสรรค	รูปประกอบ
4. ให้ปรับปรุงพื้นที่ระหว่างรอยต่อคำขอประทานบัตรระหว่าง หมวดหลักฐานที่ 1 - 2 และเชิงเขาของวัดถ้ำผาจารย์ และห้ามมิให้ นำเศษดินไปเก็บกองในบริเวณที่เป็นเชิงเขาถ้ำผาจารย์ โดย เด็ดขาด	-มีการจัดทำพื้นที่เว้นการทำเหมืองโดยรอบเขตประทานบัตร และไม่มีกิจกรรมตามแนวหมวดหลักฐานที่ 1 - 2 และเชิงเขา ของวัดถ้ำผาจารย์	-ไม่มี

รูปที่ 2-14 แนวเว้นพื้นที่การทำเหมืองเชิงเขาของวัดถ้ำผาจารย์

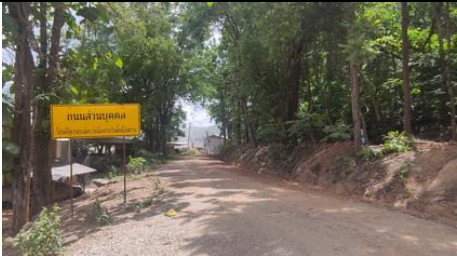
เงื่อนไขตามมาตรการฯ	ผลการปฏิบัติตามมาตรการ	ปัญหาและอุปสรรค	รูปประกอบ
1. ให้เว้นพื้นที่ไม่ทำเหมืองจากขอบแปลงพื้นที่ประทานบัตร โดยรอบ เป็นระยะ 10 เมตร พร้อมทั้งดูแลรักษาพันธุ์ไม้ที่มีอยู่เดิมไว้	<p>-ทางโครงการมีการเว้นพื้นที่ไม่ทำเหมืองโดยรอบเขตประทานบัตร 10 เมตร และนำเปลือกดินจากการทำเหมืองคั่นทำนบความสูงประมาณ 2 เมตร โดยรอบเขตประทานบัตร พร้อมทั้งดูแลรักษาพันธุ์ไม้ที่มีอยู่เดิม และปลูกต้นไม้โตเร็ว</p> <p>-มีการใช้สัญลักษณ์ธงสีแดงแสดงเขตประทานบัตร ธงสีเขียวแสดงแนวเว้นการทำเหมือง และธงสีเหลืองแสดงขอบเขตพื้นที่การทำเหมือง</p>	-ไม่มี

<p>รูปที่ 2-15 แนวเว้นพื้นที่ไม่ทำเหมืองโดยรอบเขตประทานบัตร ระยะ 10 เมตร</p>

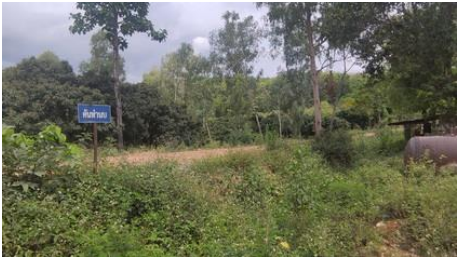
<p>รูปที่ 2-16 คั่นดินและต้นไม้โตเร็วโดยรอบเขตประทานบัตร</p>

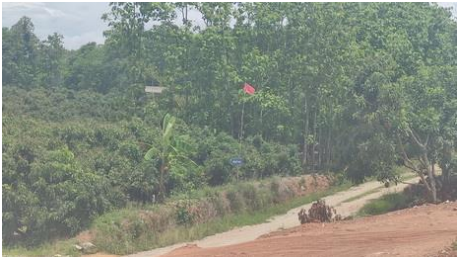
<p>รูปที่ 2-17 ตัวอย่างแนวธงแสดงเขตพื้นที่ในโครงการ</p>

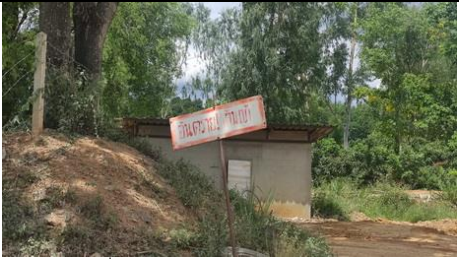
เงื่อนไขตามมาตรการฯ	ผลการปฏิบัติตามมาตรการ	ปัญหาและอุปสรรค	รูปประกอบ
4) ใช้ปริมาณวัตถุระเบิดต่อจังหวัดไม่เกิน 150 กก. โดยใช้ปุ๋ยแอมโมเนียไนเตรทผสมน้ำมันดีเซล (AN-FO) อัตราส่วน 94:6 โดยน้ำหนัก และใช้เก็บแบบหน่วงเวลา จุดระเบิดระหว่างเวลา 16.00-17.00 น. วันละ 1 ครั้ง ให้มีสัญญาณเตือนภัยมองเห็นชัดเจนและมีสัญญาณเสียงก่อนการระเบิดให้ได้ยินในระยะ 500 เมตร เป็นเวลานาน 3 นาที พร้อมจัดทำป้ายเตือนเวลาทำการระเบิดหินและเขตการใช้วัตถุระเบิดไว้ที่บริเวณปากทางเข้าเหมือง	-จากการสอบถามพบว่ามีวัตถุระเบิดในการเปิดเหมืองโดยใช้วัตถุระเบิด AN-FO ปริมาณ 150 กก./จังหวัดและให้ทำการระเบิดวันละไม่เกิน 1 ครั้ง ในช่วงเวลา 16.00-17.00 น. โดยมีการเปิดสัญญาณเตือนและสัญญาณธงให้มีการมองเห็นในระยะ 500 ม. และมีการทำป้ายแจ้งเตือนการระเบิดที่บริเวณทางเข้าโครงการ	-ไม่มี

รูปที่ 2-19 ป้ายเตือนเขตการใช้วัตถุระเบิด

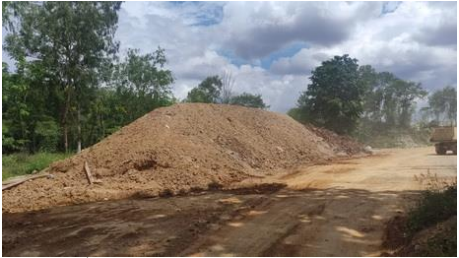
6) ใช้พื้นที่บริเวณชุมชนเหมืองเก่า เนื้อที่ประมาณ 18.5 ไร่ เป็นพื้นที่เก็บกองเปลือกดินและเศษหินชั่วคราว โดยการแยกกองเปลือกดินไว้ต่างหาก เก็บกองเป็นชั้น ๆ สูงชั้นละ 5 เมตร มีความลาดเอียงด้านข้างประมาณ 30 องศา ทั้งนี้ บริเวณกองเปลือกดินที่ไม่มีการกองดินเพิ่มเติมให้ปลูกหญ้าหรือพืชคลุมดินเพื่อป้องกันการชะล้างของดิน	-มีการใช้พื้นที่บริเวณชุมชนเหมืองเก่าบางส่วนเก็บกองเศษหินและเปลือกดินชั่วคราวและได้ใช้ประกอบการปลูกพืชคลุมดิน พืชยืนต้น	-ไม่มี	  รูปที่ 2-20 ชุมเหมืองเก่าที่ดัดแปลงเป็นพื้นที่เก็บกองเปลือกดิน

รูปที่ 2-21 จุดกองเปลือกดินตามแผนผังโครงการ

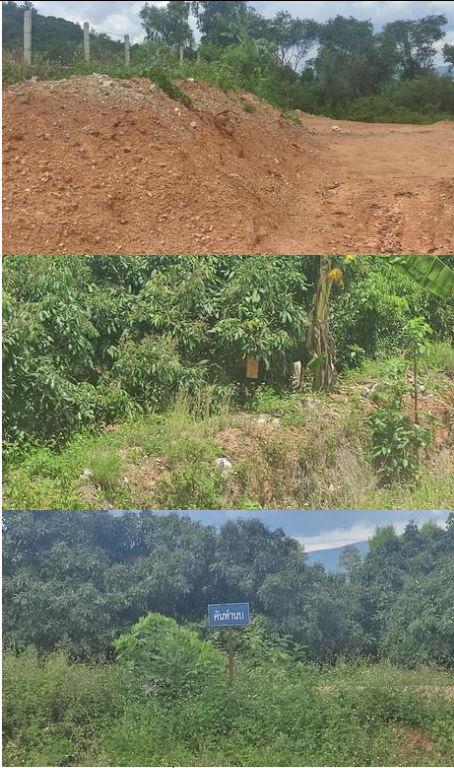
เงื่อนไขตามมาตรการฯ	ผลการปฏิบัติตามมาตรการ	ปัญหาและอุปสรรคในการปฏิบัติ ตามมาตรการ	รูปประกอบ
<p>7) สร้างคันดินอัดแน่น ขนาดฐานกว้างประมาณ 4 เมตร สันด้านบนกว้าง 2 เมตร ความสูง 1.5 เมตร ร่วมกับคูระบายน้ำ ขนาดกว้าง 1 เมตร ท้องร่องกว้าง 0.5 เมตร ความลึก 0.5 เมตร ตลอดแนวขอบเขตพื้นที่ทำเหมือง เพื่อควบคุมปริมาณน้ำฝนชะล้างพื้นที่โครงการ และบริเวณขอบบ่อเหมืองและเบี่ยงเบนทางน้ำให้ไหลลงบ่อดักตะกอน พร้อมทั้งปลูกพืชคลุมดิน และต้นไม้ท้องถิ่นหรือไม่โตเร็วทรงสูงบนคันทำนบ และในพื้นที่เว้นไม่ทำเหมืองในระยะ 10 เมตร อย่างน้อย 3 แถว ระยะปลูก 2*2 เมตร แบบสลับฟันปลา เพื่อลดผลกระทบด้านทัศนียภาพพื้นที่โครงการ</p>	<p>-ทางโครงการมีการสร้างคันทำนบดินขนาดฐานกว้างประมาณ 4 เมตร สันด้านบนกว้าง 2 เมตร ความสูง 1.5 เมตร และคูระบายน้ำขนาดกว้าง 1 เมตร ท้องร่องกว้าง 0.5 เมตร ความลึก 0.5 เมตร ตามที่มาตรการกำหนดไว้รอบพื้นที่โครงการ และอยู่ในช่วงการเตรียมดินไม้ พืชคลุมดินเพื่อปลูกเพิ่มเติมในช่วงฤดูฝน</p>	<p>-ไม่มี</p>

<p>รูปที่ 2-22 คันทำนบดิน</p>

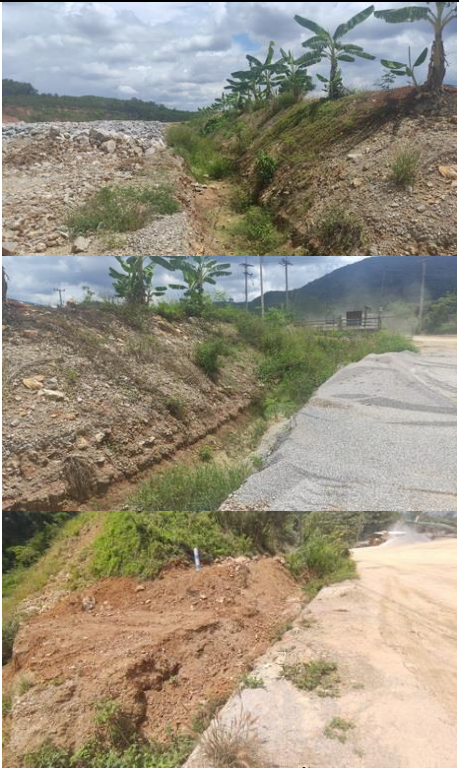
<p>รูปที่ 2-23 คุระบายน้ำ</p>

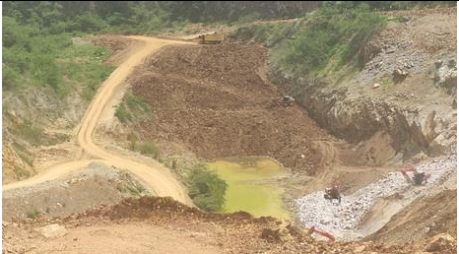
เงื่อนไขตามมาตรการฯ	ผลการปฏิบัติตามมาตรการ	ปัญหาและอุปสรรคในการปฏิบัติ ตามมาตรการ	รูปประกอบ
<p>8) ออกแบบให้มีบ่อรับน้ำ (Sump) บริเวณพื้นที่ต่ำสุดของบ่อเหมืองให้เป็นพื้นที่รวบรวมน้ำไหลมาจากพื้นที่ทำเหมือง พร้อมติดตั้งเครื่องสูบน้ำจากบ่อดักกล้าน้ำไปใช้ในกิจกรรมต่างๆ และขุดบ่อดักตะกอน จำนวน 3 บ่อ ตามที่กำหนดไว้ในแผนผังโครงการ ขนาดบ่อละ 10*10*2.5 เมตร หรือมีความจุไม่น้อยกว่า 200 ลบ.ม. เพื่อรองรับน้ำชะล้างพื้นที่โครงการ และพื้นที่โรงโม่หิน และให้ดำเนินการขุดลอกตะกอนดินจากบ่อและคูระบายน้ำอย่างน้อยปีละ 1 ครั้ง หรือเมื่อมีตะกอนสะสมมากกว่า 1/3 ของบ่อและคูระบายน้ำ เพื่อรองรับปริมาณน้ำฝนชะล้างได้อย่างมีประสิทธิภาพ</p>	<p>-มีการออกแบบใช้กันเหมืองเป็นบ่อรับน้ำ และทำการสูบลบกลับมาใช้ในโครงการเช่นการฉีดพรมพื้นที่โครงการ และรดน้ำต้นไม้ ทั้งนี้มีการจัดทำขุดบ่อดักตะกอนตามที่มาตรการกำหนดพร้อมได้จัดเตรียมเจ้าหน้าที่เพื่อคอยตรวจดูแล/ขุดลอก ตะกอนในบ่อดักตะกอนและคูระบายน้ำ</p>	<p>-ไม่มี</p>	<div data-bbox="1599 384 2056 639">

<p>รูปที่ 2-24 บ่อรับน้ำบริเวณพื้นที่ต่ำสุดของบ่อเหมือง</p> </div> <div data-bbox="1599 675 2056 1187">

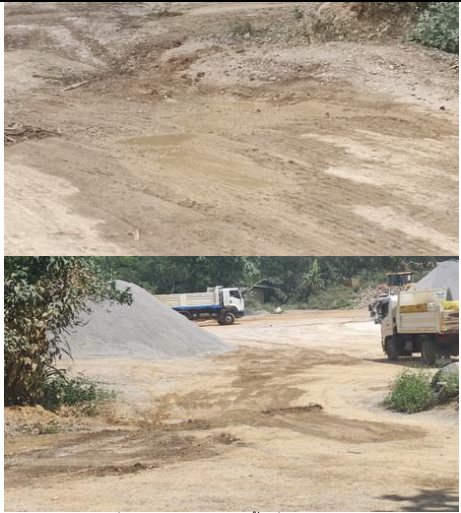
เงื่อนไขตามมาตรการฯ	ผลการปฏิบัติตามมาตรการ	ปัญหาและอุปสรรคในการปฏิบัติ ตามมาตรการ	รูปประกอบ
<p>9) จัดให้มีรถบรรทุกน้ำ เพื่อใช้ฉีดพรมเส้นทางลำเลียงหินในพื้นที่โครงการ และบริเวณโรงโม่หิน ตลอดจนเส้นทางขนส่งในช่วงที่เป็นถนนลูกรังจากพื้นที่โครงการสู่พื้นที่ภายนอก อย่างน้อยวันละ 3-4 ครั้งหรือตามความเหมาะสมกับสภาพภูมิอากาศ เพื่อลดการฟุ้งกระจายของฝุ่นละออง พร้อมทั้งให้ดูแลเก็บกวาดฝุ่นตกค้างสะสมบนเส้นทางขนส่ง และปรับปรุงสภาพเส้นทางขนส่งและถนนสาธารณะที่ใช้ประโยชน์ในการขนส่งให้มีสภาพใช้งานได้ดี และปลอดภัยอยู่เสมอ</p>	<p>-ทางโครงการจัดให้มีรถบรรทุกน้ำเพื่อใช้ฉีดพรมเส้นทางลำเลียงหินในพื้นที่โครงการ และบริเวณโรงโม่หิน ตลอดจนเส้นทางขนส่งในช่วงที่เป็นถนนลูกรังจากพื้นที่โครงการสู่พื้นที่ภายนอก และจัดเจ้าหน้าที่คอยดูแลสภาพถนน จัดทำความสะอาดปรับปรุงเส้นทางขนส่งและถนนสาธารณะ</p>	<p>-ไม่มี</p>	<div data-bbox="1597 384 2056 898">

<p>รูปที่ 2-26 การฉีดพรมพื้นที่และเส้นทาง</p> </div> <div data-bbox="1597 930 2056 1190">

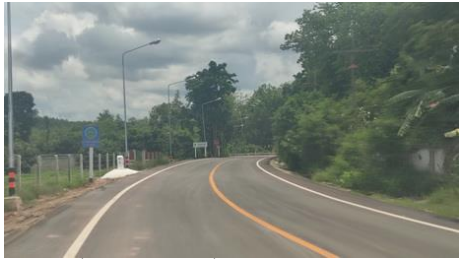
<p>รูปที่ 2-27 สภาพถนนที่มีการดูแลจากทางโครงการ</p> </div>

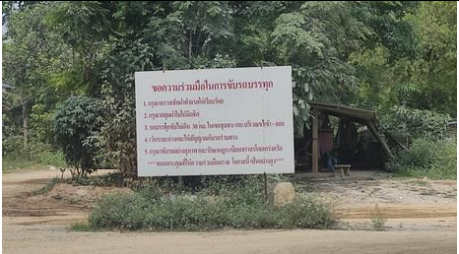
เงื่อนไขตามมาตรการฯ	ผลการปฏิบัติตามมาตรการ	ปัญหาและอุปสรรคในการปฏิบัติ ตามมาตรการ	รูปประกอบ
10) การขนส่งแร่จะต้องใช้ความเร็วและน้ำหนักของรถบรรทุกให้เป็นไปตามที่ทางราชการกำหนด และควบคุมความเร็วไม่เกิน 30 กม/ชม ในช่วงที่เป็นถนนลูกรังและผ่านชุมชน พร้อมทั้งให้ปิดคลุมกระเบบรถบรรทุกให้มิดชิดก่อนออกนอกพื้นที่โครงการ ทั้งนี้ ให้หลีกเลี่ยงการขนส่งแร่ในช่วงเวลาเช้าและเย็น และนักเรียนเดินทางไป-กลับที่ทำงานไป-กลับที่ทำงานและโรงเรียน (เวลา 07.00-08.00 น. และ 15.30-16.30 น.)	-มีข้อกำหนดในการใช้ความเร็วไม่เกิน 30 กม/ชม ในช่วงที่เป็นถนนลูกรังและผ่านชุมชน พร้อมทั้งให้ปิดคลุมกระเบบรถบรรทุกให้มิดชิดก่อนออกนอกพื้นที่โครงการ ทั้งนี้ ให้หลีกเลี่ยงการขนส่งแร่ในช่วงเวลาเช้าและเย็น และนักเรียนเดินทางไป-กลับที่ทำงานและโรงเรียน (เวลา 07.00-08.00 น. และ 15.30-16.30 น.) และโครงการมีเครื่องชั่งที่ได้มาตรฐานคอยกำหนดน้ำหนักบรรทุกให้เป็นไปตามที่ราชการกำหนด	-ไม่มี

<p>รูปที่ 2-28 ข้อกำหนดในการจราจรของโครงการ</p>

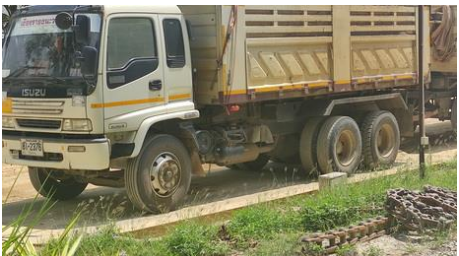
<p>รูปที่ 2-29 ดาซังเพื่อป้องกันการบรรทุกน้ำหนักเกิน</p>

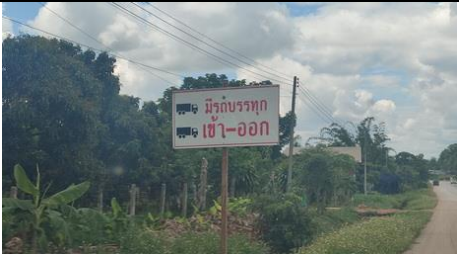
11) ติดป้ายสัญญาณจราจรเตือนความเร็วและให้ระมัดระวังรถบรรทุกบริเวณริมเส้นทางขนส่งแร่ และบริเวณถนนเข้า-ออก ก่อนถึงแยกเข้าพื้นที่โครงการ และโรงโม่หิน ให้เห็นชัดเจน เป็นระยะห่างประมาณ 100 เมตร	-ป้ายระวังรถบรรทุกเข้า-ออก	-ไม่มี

<p>รูปที่ 2-30 ตัวอย่างป้ายระวังรถบรรทุกเข้า-ออก ของโครงการ</p>

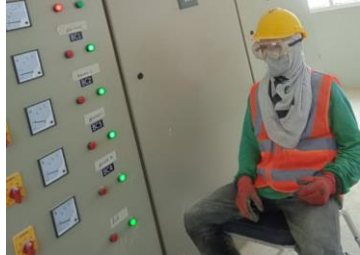
เงื่อนไขตามมาตรการฯ	ผลการปฏิบัติตามมาตรการ	ปัญหาและอุปสรรค	รูปประกอบ
12) จัดหาและกำชับให้พนักงานสวมใส่อุปกรณ์ป้องกันอันตรายส่วนบุคคล เช่น หมวกนิรภัย รองเท้ากันภัย ถุงมือนิรภัย หน้ากากกันฝุ่น เครื่องป้องกันตา ป้องกันหู ฯลฯ ตามความเหมาะสมของลักษณะงานอย่างสม่ำเสมอ และมีน้ำดื่ม น้ำใช้ ที่พักและส้วมที่ถูกสุขลักษณะในเขตเหมืองแร่ พร้อมทั้งจัดให้มีการตรวจสุขภาพของพนักงาน อย่างน้อยปีละ 1 ครั้ง โดนการตรวจร่างกายโดยทั่วไป ได้แก่ ระบบทางเดินหายใจ ระบบประสาทในการรับรู้ ความสามารถในการได้ยิน การเอ็กซเรย์ปอด และโรคปอดฝุ่นหิน และรายงานสรุปผลให้กรมอุตสาหกรรมพื้นฐานและการเหมืองแร่ และสำนักงานนโยบาย และแผนทรัพยากรธรรมชาติและสิ่งแวดล้อมทราบ	-มีการมอบอุปกรณ์ป้องกันอันตรายส่วนบุคคลให้พนักงานในโครงการตามชนิดของการทำงาน อย่างเหมาะสม และมีข้อกำหนดให้สวมใส่อุปกรณ์ดังกล่าวตลอดเวลาในการทำงาน -มีนโยบายทำการการตรวจสุขภาพพนักงานปีละ 1 ครั้ง ตามที่มาตรการกำหนดโดยการตรวจสุขภาพประจำปี 2565 จากการสอบถามพบว่า จะทำการตรวจในช่วงปลายปี 2565	-ไม่มี

<p>รูปที่ 2-31 อุปกรณ์ป้องกันอันตรายส่วนบุคคล</p>

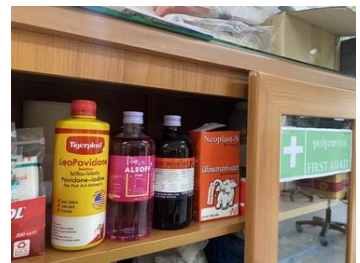
<p>รูปที่ 2-32. อุปกรณ์ปฐมพยาบาล</p>

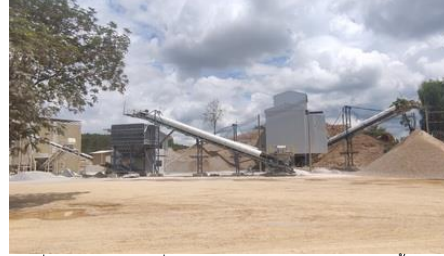
13) ปรับปรุงโรงโม่หินให้เป็นระบบปิด และจัดให้มีระบบป้องกันผลกระทบสิ่งแวดล้อมให้ครบถ้วน ตามข้อกำหนดประกาศกรมอุตสาหกรรมพื้นฐานและการเหมืองแร่ เรื่อง ให้โรงโม่บดหรือย่อยหิน มีระบบป้องกันผลกระทบสิ่งแวดล้อม ลงวันที่ 12 มกราคม 2548 พร้อมทั้งให้บำรุงรักษาและใช้ระบบในขณะที่ทำการผลิตแร่อย่างสม่ำเสมอ โดยเฉพาะระบบป้องกันและลดการฟุ้งกระจายของฝุ่นละออง	-มีการจัดทำโรงโม่หินเป็นระบบปิดและจัดทำระบบป้องกันผลกระทบสิ่งแวดล้อมให้เป็นไปตามประกาศกรมอุตสาหกรรมพื้นฐานและการเหมืองแร่ เรื่อง ให้โรงโม่บดหรือย่อยหิน มีระบบป้องกันผลกระทบสิ่งแวดล้อม ลงวันที่ 12 มกราคม 2548 พร้อมทั้งให้บำรุงรักษาและใช้ระบบในขณะที่ทำการผลิตแร่อย่างสม่ำเสมอ โดยเฉพาะระบบป้องกันและลดการฟุ้งกระจายของฝุ่นละออง -ทางโครงการอยู่ในระหว่างการปรับปรุงรางระบายน้ำรอบโรงโม่หิน	-ไม่มี

<p>รูปที่ 2-33 โรงโม่หินที่ทำตามประกาศกรมอุตสาหกรรมพื้นฐานและการเหมืองแร่ของโครงการ</p>
