## 1บทที่ 2 ผลการดำเนินการตามมาตรการป้องกัน และแก้ไขผลกระทบสิ่งแวดล้อม

### 2.1 การปฏิบัติตามเงื่อนไขสิ่งแวดล้อม

ตารางที่ 2-1 สรุปมาตรการป้องกันและแก้ไขผลกระทบสิ่งแวดล้อมตามหนังสือแจ้งผลการพิจารณารายงานการวิเคราะห์ผลกระทบสิ่งแวดล้อม ที่ วว 0804/17692

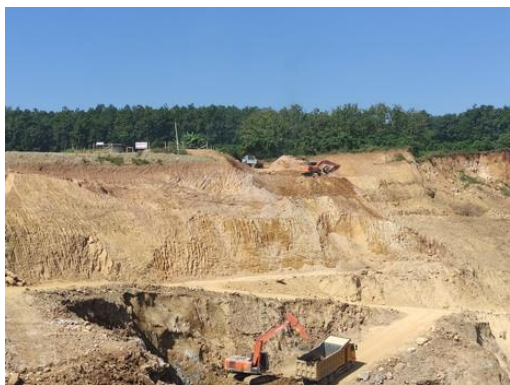
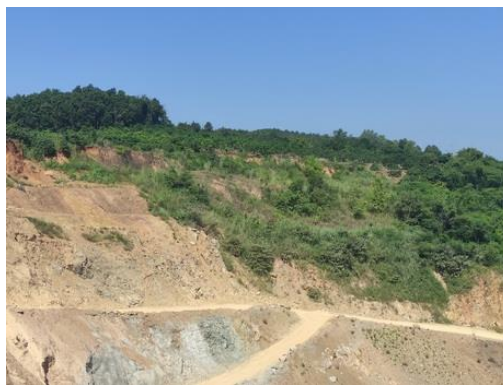
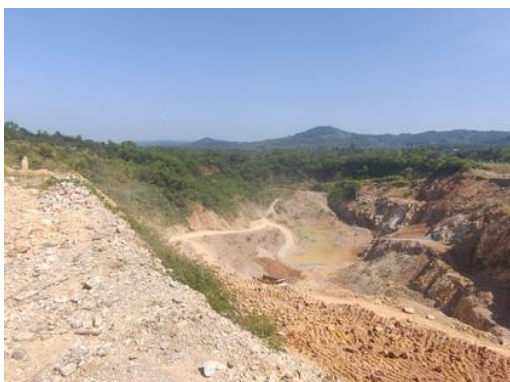
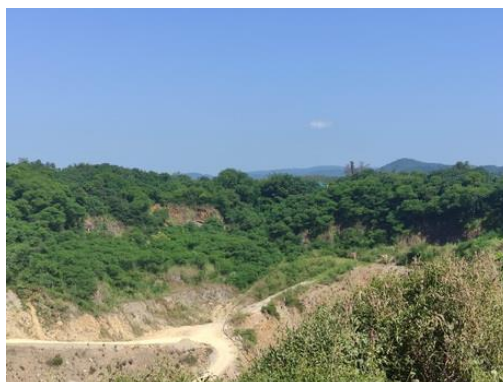
รูปที่ 2-1 หน้าเหมืองของโครงการที่มีการปรับแต่งให้เป็นไปตามที่  
มาตรการฯ กำหนด

เงื่อนไขตามมาตรการฯ	ผลการปฏิบัติตามมาตรการ	ปัญหาและอุปสรรค	รูปประกอบ
<b>1. มาตรการป้องกันผลกระทบที่เสนอไว้ในรายงานฯ</b> 1. เปิดทำเหมืองในลักษณะชั้นบันได กำหนดให้มีความสูงไม่เกิน 10 เมตร กว้างไม่ น้อยกว่า 10 เมตร และมีความลาดชันรวมไม่เกิน 45 องศา	-จากการสำรวจพบว่าทางโครงการมีการเปิดทำเหมืองในลักษณะชั้นบันได โดยความสูงชั้นบันไดไม่เกิน 10 ม. กว้างไม่น้อยกว่า 10 ม. และมีความลาดชันหน้าเหมืองโดยรวมไม่เกิน 45 องศา ตามที่มาตรการฯ กำหนด	-ไม่มี	ดังรูปที่ 2-1 หน้าเหมืองของโครงการที่มีการปรับแต่งให้เป็นไปตามที่มาตรการฯ กำหนด

2) กำหนดการเปิดหน้าเหมืองให้มีทิศทางและลำดับขั้นตอน ตลอดจนขอบเขตพื้นที่ทำเหมืองตามแผนผังโครงการทำเหมือง โดยเคร่งครัด ให้เปิดการทำเหมืองลดหลั่นลงไปเป็นลักษณะขั้นบันได มีความสูงของขั้นบันไดไม่เกิน 10 เมตร ความกว้างของขั้นบันไดไม่น้อยกว่า 10 เมตร ความชันหน้าขั้นบันไดประมาณ 80-90 องศา และควบคุมความลาดเอียงของหน้าเหมืองโดยรวมไม่เกิน 45 องศา	-จากการสำรวจพบว่าทางโครงการมีการเปิดทำเหมืองในลักษณะขั้นบันได โดยความสูงขั้นบันไดไม่เกิน 10 ม. กว้างไม่น้อยกว่า 10 ม. และมีความลาดชันหน้าเหมืองโดยรวมไม่เกิน 45 องศา ตามที่มาตรการฯ กำหนด	-ไม่มี	ดังรูปที่ 2-1 หน้าเหมืองของโครงการที่มีการปรับแต่งให้เป็นไปตามที่มาตรการฯ กำหนด

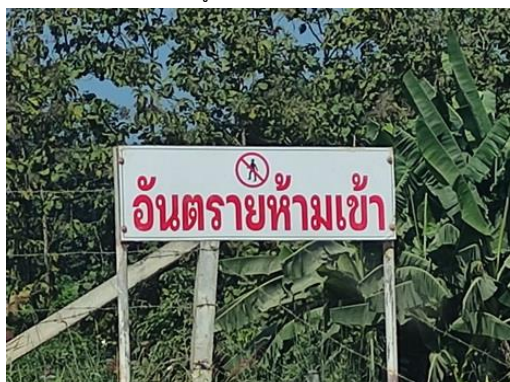
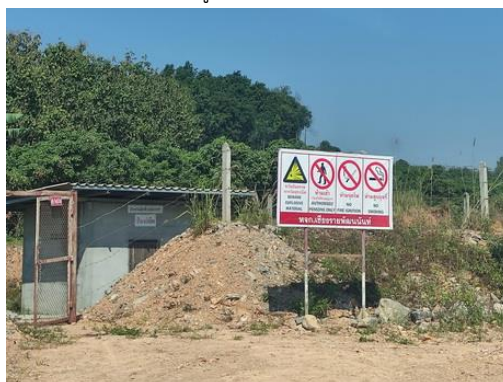
รูปที่ 2-2 ป้ายเตือนเขตการใช้วัตถุระเบิด

2. การใช้วัตถุระเบิดในการเปิดหน้าเหมือง ให้ใช้วัตถุระเบิด AN-FO โดยใช้ปริมาณ 150 กิโลกรัมต่อจังหวะถ่วง และให้ทำการระเบิดวันละไม่เกิน 1 ครั้ง ในช่วงเวลา 16.00-17.00 น.	-จากการสอบถามพบว่าการวัตถุระเบิดในการเปิดเหมืองโดยใช้วัตถุระเบิด AN-FO ปริมาณ 150 กก./จังหวะถ่วงและให้ทำการระเบิดวันละไม่เกิน 1 ครั้ง ในช่วงเวลา 16.00-17.00 น. โดยมีการเปิดสัญญาณเตือนและสัญญาณธงให้มีการมองเห็นในระยะ 500 ม. และมีการทำป้ายแจ้งเตือนการระเบิดที่บริเวณทางเข้าโครงการ	-ไม่มี	ดังรูปที่ 2-2 ป้ายเตือนเขตการใช้วัตถุระเบิด

เงื่อนไขตามมาตรการฯ	ผลการปฏิบัติตามมาตรการ	ปัญหาและอุปสรรค	รูปประกอบ
4) ใช้ปริมาณวัตถุระเบิดต่อจังหวัดไม่เกิน 150 กก. โดยใช้ปุ๋ยแอมโมเนียไนเตรทผสมน้ำมันดีเซล (AN-FO) อัตราส่วน 94:6 โดยน้ำหนัก และใช้เก็บแบบหน่วงเวลา จุดระเบิดระหว่างเวลา 16.00-17.00 น. วันละ 1 ครั้ง ให้มีสัญญาณเตือนภัยมองเห็นชัดเจนและมีสัญญาณเสียงก่อนการระเบิดให้ได้ยินในระยะ 500 เมตร เป็นเวลานาน 3 นาที พร้อมจัดทำป้ายเตือนเวลาทำการระเบิดหินและเขตการใช้วัตถุระเบิดไว้ที่บริเวณปากทางเข้าเหมือง	-จากการสอบถามพบว่ามีการวัตถุระเบิดในการเปิดเหมืองโดยใช้วัตถุระเบิด AN-FO ปริมาณ 150 กก./จังหวัดและให้ทำการระเบิดวันละไม่เกิน 1 ครั้ง ในช่วงเวลา 16.00-17.00 น. โดยมีการเปิดสัญญาณเตือนและสัญญาณธงให้มีการมองเห็นในระยะ 500 ม. และมีการทำป้ายแจ้งเตือนการระเบิดที่บริเวณทางเข้าโครงการ	-ไม่มี	ดังรูปที่ 2-2 ป้ายเตือนเขตการใช้วัตถุระเบิด

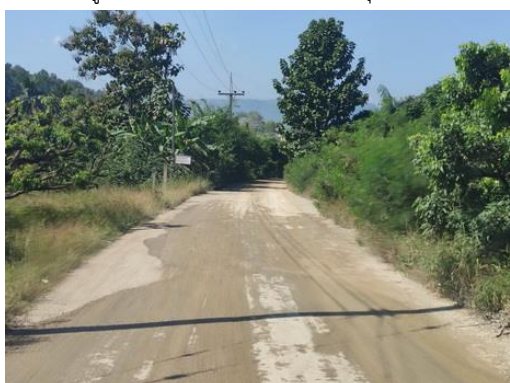
รูปที่ 2-3 การฉีดพรมพื้นที่และเส้นทาง

เงื่อนไขตามมาตรการฯ	ผลการปฏิบัติตามมาตรการ	ปัญหาและอุปสรรค	รูปประกอบ
4. เส้นทางที่ใช้ในการขนส่งแร่ ต้องปรับปรุงแก้ไขให้เป็นถนนที่มีผิวจราจรที่ไม่ก่อให้เกิดการฟุ้งกระจายของฝุ่นละอองมาก และให้ฉีดพรมน้ำบนถนนประมาณวันละ 3-4 ครั้ง	-ทางโครงการจัดให้มีรถบรรทุกน้ำเพื่อใช้ฉีดพรมเส้นทางลำเลียงหินในพื้นที่โครงการ และบริเวณโรงโม่หิน ตลอดจนเส้นทางขนส่งในช่วงที่เป็นถนนลูกรังจากพื้นที่โครงการสู่พื้นที่ภายนอกประมาณวันละ 3-4 ครั้ง และจัดเจ้าหน้าที่คอยดูแลสภาพถนน จัดทำความสะดวกอัดปรับปรุงเส้นทางขนส่งและถนนสาธารณะ	-ไม่มี	<p>ดั่งรูปที่ 2-3 การฉีดพรมพื้นที่และเส้นทาง</p> <p>ดั่งรูปที่ 2-4 สภาพถนนที่มีการดูแลจากทางโครงการ</p>

เงื่อนไขตามมาตรการฯ	ผลการปฏิบัติตามมาตรการ	ปัญหาและอุปสรรคในการปฏิบัติ ตามมาตรการ	รูปประกอบ
9) จัดให้มีรถบรรทุกน้ำ เพื่อใช้ฉีดพรมเส้นทางลำเลียงหินในพื้นที่โครงการ และบริเวณโรงโม่หิน ตลอดจนเส้นทางขนส่งในช่วงที่เป็นถนนลูกรังจากพื้นที่โครงการสู่พื้นที่ภายนอก อย่างน้อยวันละ 3-4 ครั้งหรือตามความเหมาะสมกับสภาพภูมิอากาศ เพื่อลดการฟุ้งกระจายของฝุ่นละออง พร้อมทั้งให้ดูแลเก็บกวาดฝุ่นตกค้างสะสมบนเส้นทางขนส่ง และปรับปรุงสภาพเส้นทางขนส่งและถนนสาธารณะที่ใช้ประโยชน์ในการขนส่งให้มีสภาพใช้งานได้ดีและปลอดภัยอยู่เสมอ	-ทางโครงการจัดให้มีรถบรรทุกน้ำเพื่อใช้ฉีดพรมเส้นทางลำเลียงหินในพื้นที่โครงการ และบริเวณโรงโม่หิน ตลอดจนเส้นทางขนส่งในช่วงที่เป็นถนนลูกรังจากพื้นที่โครงการสู่พื้นที่ภายนอก และจัดเจ้าหน้าที่คอยดูแลสภาพถนน จัดทำความสะอาดปรับปรุงเส้นทางขนส่งและถนนสาธารณะ	-ไม่มี	<p>ดั่งรูปที่ 2-3 การฉีดพรมพื้นที่และเส้นทาง</p> <p>ดั่งรูปที่ 2-4 สภาพถนนที่มีการดูแลจากทางโครงการ</p>

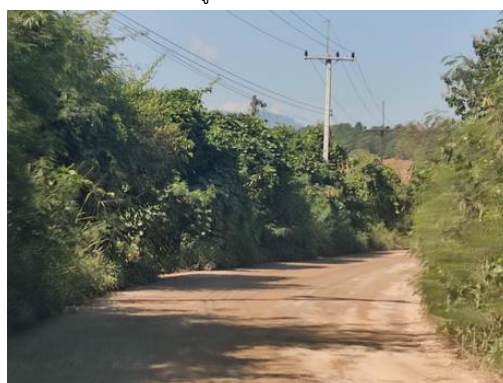
รูปที่ 2-4 สภาพถนนที่มีการดูแลจากทางโครงการ

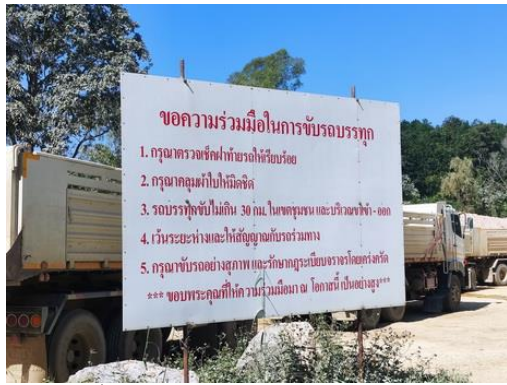
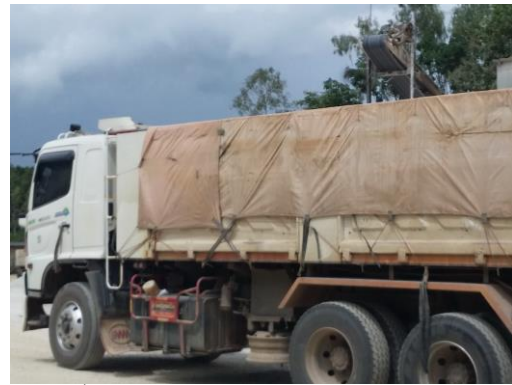
รูปที่ 2-5 ข้อกำหนดในการจราจรของโครงการ

รูปที่ 2-5 (ต่อ) จุดปิดคลุมกระเบบรถทุกในโครงการ

5. กำหนดให้ความเร็วของยานพาหนะขนส่งไม่เกิน 30 กิโลเมตรต่อชั่วโมง ควบคุมน้ำ หนักบรรทุกให้เป็นไปตามที่ทางราชการกำหนด และในการบรรทุกแร่ต้องมีวัสดุปกคลุมแร่ให้มิดชิด	-มีข้อกำหนดในการใช้ความเร็วไม่เกิน 30 กม/ชม ในช่วงที่เป็นถนนลูกรังและผ่านชุมชน พร้อมทั้งให้ปิดคลุมกระบะบรรทุกให้มิดชิดก่อนออกนอกพื้นที่โครงการ ทั้งนี้ ให้หลีกเลี่ยงการขนส่งแร่ในช่วงเวลาราชการ และนักเรียนเดินทางไป-กลับที่ทำงานและโรงเรียน (เวลา 07.00-08.00 น. และ 15.30-16.30 น.) และโครงการมีเครื่องซังที่ได้มาตรฐานคอยกำหนดน้ำหนักบรรทุกให้เป็นไปตามที่ราชการกำหนด	-ไม่มี	<p>ดั่งรูปที่ 2-5 ข้อกำหนดในการจราจรของโครงการ และจุดปิดคลุมกระบะบรรทุกในโครงการ</p> <p>ดั่งรูปที่ 2-6 ตาข่ายเพื่อป้องกันการบรรทุกน้ำหนักเกิน</p>

10) การขนส่งแร่จะต้องใช้ความเร็วและน้ำหนักของรถบรรทุกให้เป็นไปตามที่ทางราชการกำหนด และควบคุมความเร็วไม่เกิน 30 กม/ชม ในช่วงที่เป็นถนนลูกรังและผ่านชุมชน พร้อมทั้งให้ปิดคลุมกระบะบรรทุกให้มิดชิดก่อนออกนอกพื้นที่โครงการ ทั้งนี้ ให้หลีกเลี่ยงการขนส่งแร่ในช่วงเวลาเช้าและเย็น และนักเรียนเดินทางไป-กลับที่ทำงานและโรงเรียน (เวลา 07.00-08.00 น. และ 15.30-16.30 น.)	-มีข้อกำหนดในการใช้ความเร็วไม่เกิน 30 กม/ชม ในช่วงที่เป็นถนนลูกรังและผ่านชุมชน พร้อมทั้งให้ปิดคลุมกระบะบรรทุกให้มิดชิดก่อนออกนอกพื้นที่โครงการ ทั้งนี้ ให้หลีกเลี่ยงการขนส่งแร่ในช่วงเวลาเช้าและเย็น และนักเรียนเดินทางไป-กลับที่ทำงานและโรงเรียน (เวลา 07.00-08.00 น. และ 15.30-16.30 น.) และโครงการมีเครื่องซังที่ได้มาตรฐานคอยกำหนดน้ำหนักบรรทุกให้เป็นไปตามที่ราชการกำหนด	-ไม่มี	<p>ดั่งรูปที่ 2-5 ข้อกำหนดในการจราจรของโครงการ</p> <p>ดั่งรูปที่ 2-6 ตาข่ายเพื่อป้องกันการบรรทุกน้ำหนักเกิน</p>

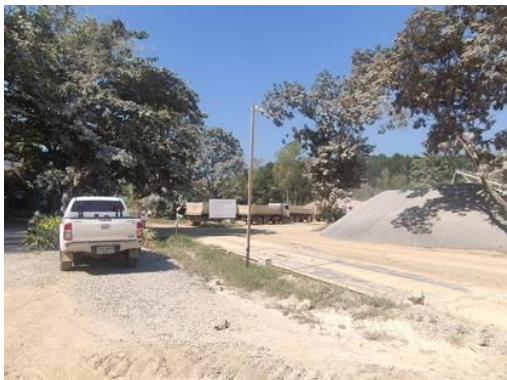
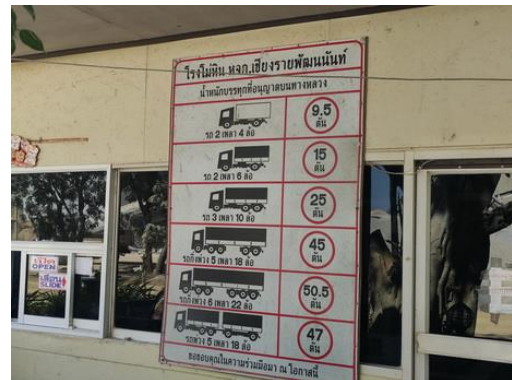
รูปที่ 2-6 ตาข่ายเพื่อป้องกันการบรรทุกน้ำหนักเกิน

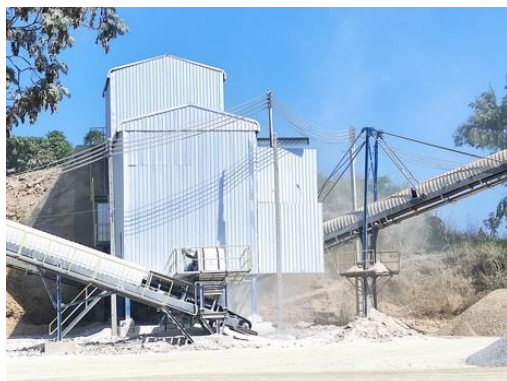
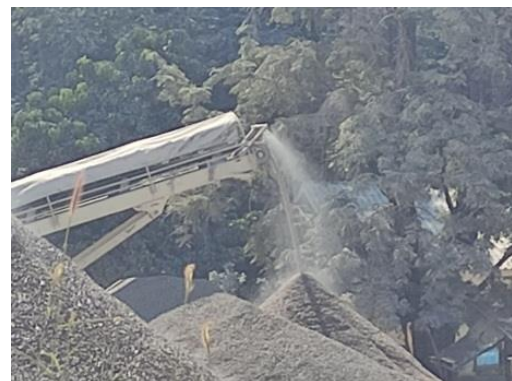
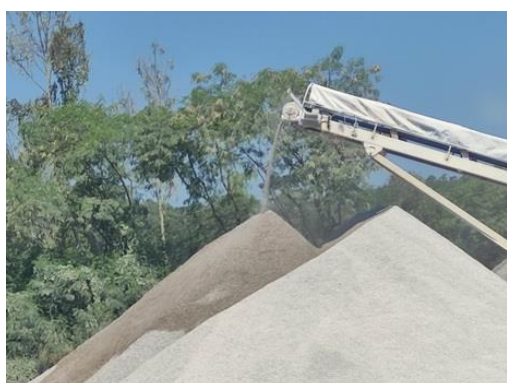
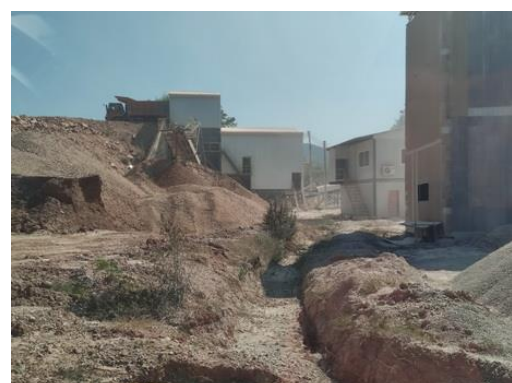
รูปที่ 2-7 โรงโม่หินที่ทำตามประกาศกรมอุตสาหกรรมพื้นฐานและการเหมืองแร่ของโครงการ

รูปที่ 2-7 (ต่อ) การสเปรย์น้ำที่ปลายสายพานลำเลียงหิน

รูปที่ 2-7 (ต่อ) การปิดคลุมสายพานลำเลียง

รูปที่ 2-7 (ต่อ) คุรระบายน้ำโดยรอบโรงโม่หิน

6. ให้ดำเนินการปรับปรุงสภาพโรงโม่หินให้เป็นระบบปิด และจัดทำระบบป้องกันผลกระทบ ทบสิ่งแวดล้อม ให้เป็นไปตามประกาศกรมทรัพยากรธรณี เรื่องการประกอบกิจการโรงโม่หินอย่างเคร่งครัด	-มีการจัดทำโรงโม่หินเป็นระบบปิดและจัดทำระบบป้องกันผลกระทบสิ่งแวดล้อมให้เป็นไปตามประกาศกรมอุตสาหกรรมพื้นฐานและการเหมืองแร่ เรื่อง ให้โรงโม่บดหรือย่อยหิน มีระบบป้องกันผลกระทบสิ่งแวดล้อม ลงวันที่ 12 มกราคม 2548 พร้อมทั้งให้บำรุงรักษาและใช้ระบบในขณะที่ทำการผลิตแร่อย่างสม่ำเสมอ โดยเฉพาะระบบป้องกันและลดการฟุ้งกระจายของฝุ่นละออง	-ไม่มี	<p>ดั่งรูปที่ 2-7 โรงโม่หินที่ทำตามประกาศกรมอุตสาหกรรมพื้นฐานและการเหมืองแร่ของโครงการ</p>

เงื่อนไขตามมาตรการฯ	ผลการปฏิบัติตามมาตรการ	ปัญหาและอุปสรรค	รูปประกอบ
7. พื้นที่การใช้ประโยชน์ในบริเวณพื้นที่โรงโม่หินต้องเป็นพื้นคอนกรีตหรือลาดยาง พร้อมทั้งให้ปลูกไม้ยืนต้นโตเร็วโดยรอบจำนวน 2 แถว โดยปลูกแบบสลับฟันปลาให้มีระยะ 2x2 เมตร	-ทางโครงการอยู่ในช่วงการจัดสร้างพื้นลาดยาง พร้อมทั้งให้ปลูกไม้ยืนต้นโตเร็วโดยรอบ จำนวน 2 แถว โดยปลูกแบบสลับฟันปลาให้มีระยะ 2x2 เมตร	-ไม่มี	ดังรูปที่ 2-7 แนวต้นไม้โดยรอบโรงโม่หิน

13) ปรับปรุงโรงโม่หินให้เป็นระบบปิด และจัดให้มีระบบป้องกันผลกระทบสิ่งแวดล้อมให้ครบถ้วน ตามข้อกำหนดประกาศกรมอุตสาหกรรมพื้นฐานและการเหมืองแร่ เรื่อง ให้โรงโม่บดหรือย่อยหิน มีระบบป้องกันผลกระทบสิ่งแวดล้อม ลงวันที่ 12 มกราคม 2548 พร้อมทั้งให้บำรุงรักษาและใช้ระบบในขณะทำการผลิตแร่อย่างสม่ำเสมอ โดยเฉพาะระบบป้องกันและลดการฟุ้งกระจายของฝุ่นละออง	-มีการจัดทำโรงโม่หินเป็นระบบปิดและจัดทำระบบป้องกันผลกระทบสิ่งแวดล้อมให้เป็นไปตามประกาศกรมอุตสาหกรรมพื้นฐานและการเหมืองแร่ เรื่อง ให้โรงโม่บดหรือย่อยหิน มีระบบป้องกันผลกระทบสิ่งแวดล้อม ลงวันที่ 12 มกราคม 2548 พร้อมทั้งให้บำรุงรักษาและใช้ระบบในขณะทำการผลิตแร่อย่างสม่ำเสมอ โดยเฉพาะระบบป้องกันและลดการฟุ้งกระจายของฝุ่นละออง -ทางโครงการอยู่ในระหว่างการปรับปรุงรางระบายน้ำรอบโรงโม่หิน	-ไม่มี	ดังรูปที่ 2-7 โรงโม่หินที่ทำตามประกาศกรมอุตสาหกรรมพื้นฐานและการเหมืองแร่ของโครงการ

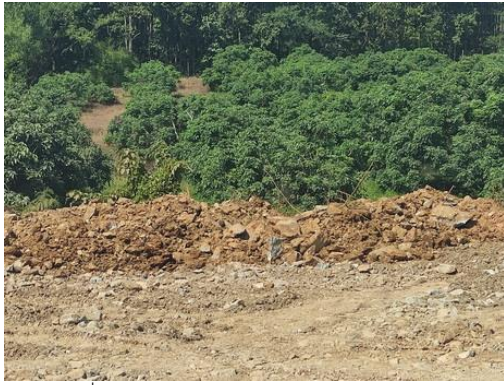
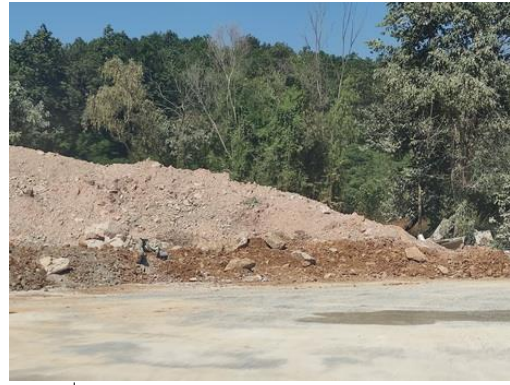
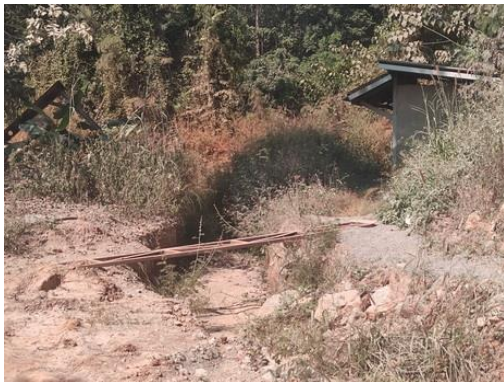
รูปที่ 2-8. จุดกองเปลือกดินตามแผนผังโครงการ

รูปที่ 2-8. (ต่อ) คั่นทำนบดินโดยรอบจุดกองเปลือกดิน

รูปที่ 2-8. (ต่อ) คูระบายน้ำรอบจุดกองเปลือกดิน

6) ใช้พื้นที่บริเวณชุมชนเหมืองเก่า เนื้อที่ประมาณ 18.5 ไร่ เป็นพื้นที่เก็บกองเปลือกดินและเศษหินชั่วคราว โดยการแยกกองเปลือกดินไว้ต่างหาก เก็บกองเป็นชั้น ๆ สูงชั้นละ 5 เมตร มีความลาดเอียงด้านข้างประมาณ 30 องศา ทั้งนี้ บริเวณกองเปลือกดินที่ไม่มีการกองดินเพิ่มเติมให้ปลูกหญ้าหรือพืชคลุมดินเพื่อป้องกันการชะล้างของดิน	-มีการใช้พื้นที่บริเวณชุมชนเหมืองเก่าบางส่วนเก็บกองเศษหินและเปลือกดินชั่วคราวและได้ใช้ประกอบการปลูกพืชคลุมดิน พืชยืนต้น	-ไม่มี	ดังรูปที่ 2-17 ชุมเหมืองเก่าที่ดัดแปลงเป็นพื้นที่เก็บกองเปลือกดิน  ดังรูปที่ 2-8 จุดกองเปลือกดินตามแผนผังโครงการ

เงื่อนไขตามมาตรการฯ	ผลการปฏิบัติตามมาตรการ	ปัญหาและอุปสรรคในการปฏิบัติ ตามมาตรการ	รูปประกอบ
7) สร้างคันด้านบดินอัดแน่น ขนาดฐานกว้างประมาณ 4 เมตร สันด้านบนกว้าง 2 เมตร ความสูง 1.5 เมตร ร่วมกับคูระบายน้ำ ขนาดกว้าง 1 เมตร ท้องร่องกว้าง 0.5 เมตร ความลึก 0.5 เมตร ตลอดแนวขอบเขตพื้นที่ทำเหมือง เพื่อควบคุมปริมาณน้ำฝนชะล้างพื้นที่โครงการ และบริเวณขอบบ่อเหมืองและเบี่ยงเบนทางน้ำให้ไหลลงบ่อดักตะกอน พร้อมทั้งปลูกพืชคลุมดิน และต้นไม้ ท้องถิ่นหรือไม่โตเร็วทรงสูงบนคันทำนบ และในพื้นที่เว้นไม่ทำเหมืองในระยะ 10 เมตร อย่างน้อย 3 แถว ระยะปลูก 2*2 เมตร แบบสลับฟันปลา เพื่อลดผลกระทบด้านทัศนียภาพพื้นที่โครงการ	-ทางโครงการมีการสร้างคันทำนบดินขนาดฐานกว้างประมาณ 4 เมตร สันด้านบนกว้าง 2 เมตร ความสูง 1.5 เมตร และคูระบายน้ำขนาดกว้าง 1 เมตร ท้องร่องกว้าง 0.5 เมตร ความลึก 0.5 เมตร ตามที่มาตรการกำหนดไว้รอบพื้นที่โครงการ และอยู่ในช่วงการเตรียมดินไม้ พืชคลุมดินเพื่อปลูกเพิ่มเติมในช่วงฤดูฝน	-ไม่มี	ดังรูปที่ 2-10 คันทำนบดิน  ดังรูปที่ 2-8 และ 2-9 คูระบายน้ำ

8) ออกแบบให้มีบ่อรับน้ำ (Sump) บริเวณพื้นที่ต่ำสุดของบ่อเหมืองให้เป็นพื้นที่รวบรวมน้ำไหลบ่าจากพื้นที่ทำเหมือง พร้อมติดตั้งเครื่องสูบน้ำจากบ่อดักกล่าวนำไปใช้ในกิจกรรมต่างๆ และชุดบ่อดักตะกอน จำนวน 3 บ่อ ตามที่กำหนดไว้ในแผนผังโครงการ ขนาดบ่อละ 10*10*2.5 เมตร หรือมีความจุไม่น้อยกว่า 200 ลบ.ม. เพื่อรองรับน้ำชะล้างพื้นที่โครงการ และพื้นที่โรงโม่หิน และให้ดำเนินการชุดลอกตะกอนดินจากบ่อและคูระบายน้ำ อย่างน้อยปีละ 1 ครั้ง หรือเมื่อมีตะกอนสะสมมากกว่า 1/3 ของบ่อและคูระบายน้ำ เพื่อรองรับปริมาณน้ำฝนชะล้างได้อย่างมีประสิทธิภาพ	-มีการออกแบบใช้กันเหมืองเป็นบ่อรับน้ำ และทำการสูบกกลับมาใช้ในโครงการเช่นการฉีดพรมพื้นที่โครงการ และรดน้ำต้นไม้ ทั้งนี้มีการจัดทำชุดบ่อดักตะกอนตามมาตรการกำหนดพร้อมได้จัดเตรียมเจ้าหน้าที่เพื่อคอยตรวจดูแล/ชุดลอก ตะกอนในบ่อดักตะกอนและคูระบายน้ำ	-ไม่มี	ดังรูปที่ 2-18 บ่อรับน้ำบริเวณพื้นที่ต่ำสุดของบ่อเหมือง  ดังรูปที่ 2-8 ตัวอย่างบ่อดักตะกอนและคูระบายน้ำที่มีการดูแลให้มีประสิทธิภาพเป็นอย่างดี

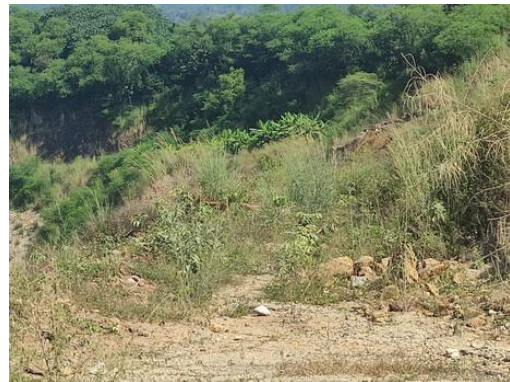
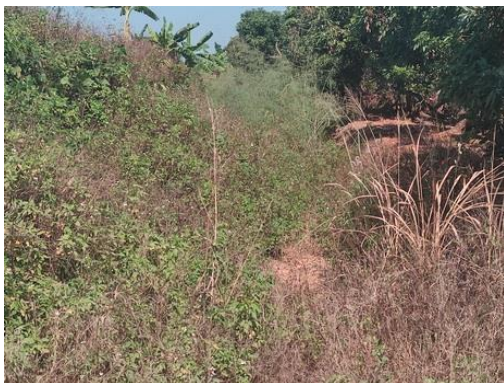
รูปที่ 2-9 ตัวอย่างบ่อตกตะกอนและคูระบายน้ำที่มีการดูแลให้มีประสิทธิภาพเป็นอย่างดี

รูปที่ 2-9 (ต่อ) คูระบายน้ำโดยรอบ

9. สร้างบ่อดักตะกอนขนาด 10 x 10 x 2.5 เมตร บริเวณมุมตึกหลักฐานที่ 2 และ สร้างคันทำนบและคูระบายน้ำระหว่างมุมตึกหลักฐานที่ 1 - 2 - 3 เพื่อเบี่ยงเบนทางน้ำลงสู่บ่อดักตะกอน เพื่อป้องกันการชะล้างตะกอนออกนอกบริเวณพื้นที่โรงโม่หิน	-มีการจัดสร้างบ่อดักตะกอนขนาด 10 x 10 x 2.5 เมตร บริเวณมุมตึกหลักฐานที่ 2 และ สร้างคันทำนบและคูระบายน้ำระหว่างมุมตึกหลักฐานที่ 1 - 2 - 3 เพื่อเบี่ยงเบนทางน้ำลงสู่บ่อดักตะกอน เพื่อป้องกันการชะล้างตะกอนออกนอกบริเวณพื้นที่โรงโม่หิน	-ไม่มี	ดังแสดงในรูปที่ 2-9

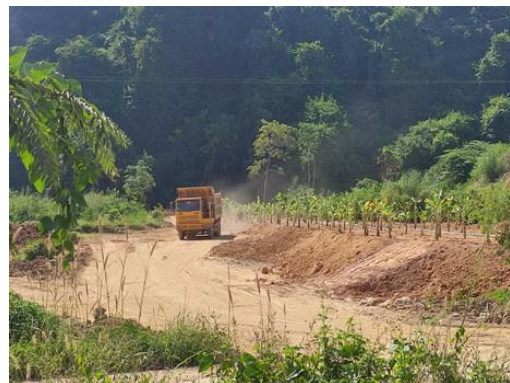
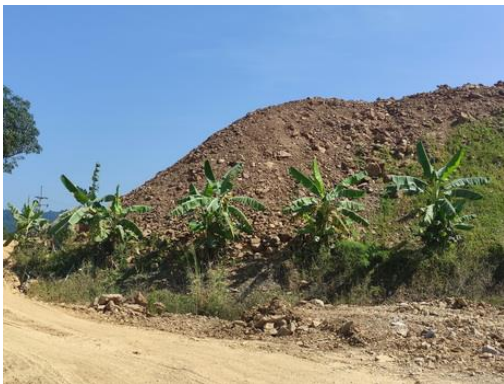
รูปที่ 2-10 คั่นทำนบดินของโครงการ

รูปที่ 2-10 (ต่อ) การปลูกพืชคลุมดินบริเวณผนังคั่นทำนบดิน และปลูกต้นไม้บนคั่นทำนบดิน

8. จัดเตรียมพื้นที่เก็บกองเศษดินเศษหิน จำนวน 8.34 ไร่ และสร้างบ่อดักตะกอน จำนวน 2 บ่อ ขนาดบ่อละ 20x20x2 ลูกบาศก์เมตร พร้อมทั้งสร้างคันทำนบและคูระบายน้ำล้อมรอบเพื่อระบายน้ำจากพื้นที่ทำเหมืองและพื้นที่เก็บกองเศษดินเศษหินลงสู่บ่อดักตะกอน นอกจากนี้ให้ปลูกพืชคลุมดิน บริเวณพื้นที่เก็บกอง คันทำนบ และรอบ ๆ คูระบายน้ำ เพื่อป้องกันการชะล้างและการพังทลาย	-มีการเตรียมพื้นที่เก็บกองเปลือกดินเศษหินจำนวน 8.34 ไร่ และสร้างบ่อดักตะกอน จำนวน 2 บ่อ ขนาดบ่อละ 20x20x2 ลูกบาศก์เมตร พร้อมทั้งสร้างคันทำนบและคูระบายน้ำล้อมรอบเพื่อระบายน้ำจากพื้นที่ทำเหมืองและพื้นที่เก็บกองเศษดินเศษหินลงสู่บ่อดักตะกอน นอกจากนี้ให้ปลูกพืชคลุมดิน บริเวณพื้นที่เก็บกอง คันทำนบ และรอบ ๆ คูระบายน้ำ เพื่อป้องกันการชะล้างและการพังทลาย	-ไม่มี	ดังรูปที่ 2-8. จุดกองเปลือกดินตามแผนผังโครงการ  ดังรูปที่ 2-9 ตัวอย่างบ่อดักตะกอนและคูระบายน้ำที่มีการดูแลให้มีประสิทธิภาพเป็นอย่างดี  ดังรูปที่ 2-10 คันทำนบดิน  รูปที่ 2-11 การซ่อมแซมคันทำนบดินในช่วงหน้าแล้งและเตรียมปลูกต้นไม้ในช่วงหน้าฝน

เงื่อนไขตามมาตรการฯ	ผลการปฏิบัติตามมาตรการ	ปัญหาและอุปสรรค	รูปประกอบ
1. ให้เว้นพื้นที่ไม่ทำเหมืองจากขอบแปลงพื้นที่ประทานบัตร โดยรอบ เป็นระยะ 10 เมตร พร้อมทั้งดูแลรักษาพันธุ์ไม้ที่มีอยู่เดิมไว้	-ทางโครงการมีการเว้นพื้นที่ไม่ทำเหมืองโดยรอบเขตประทานบัตร 10 เมตร และนำเปลือกดินจากการทำเหมืองคั่นทำนบ ความสูงประมาณ 2 เมตร โดยรอบเขตประทานบัตร พร้อมทั้งดูแลรักษาพันธุ์ไม้ที่มีอยู่เดิม และปลูกต้นไม้โตเร็ว -มีการใช้สัญลักษณ์ธงสีแดงแสดงเขตประทานบัตร ธงสีเขียวแสดงแนวเส้นการทำเหมือง และธงสีเหลืองแสดงขอบเขตพื้นที่การทำเหมือง	-ไม่มี	ดังรูปที่ 2-14 ตัวอย่างแนวเว้นพื้นที่ไม่ทำเหมือง โดยรอบเขตประทานบัตร ระยะ 10 เมตร  ดังรูปที่ 2-10 และ 2-13 คั่นดินและต้นไม้เดิมโดยรอบเขตประทานบัตร  ดังรูปที่ 2-15 ตัวอย่างแนวธงแสดงเขตพื้นที่ในโครงการ

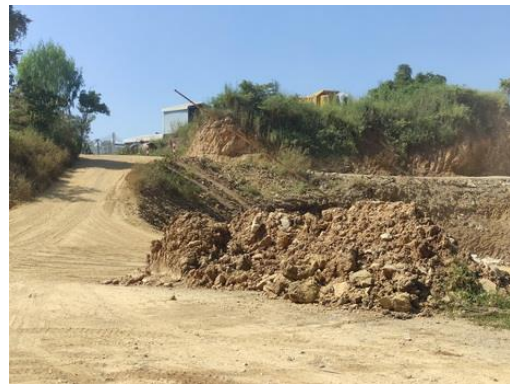
รูปที่ 2-11 การซ่อมแซมคั่นทำนบดินในช่วงหน้าแล้งและเตรียมปลูกต้นไม้ในช่วงหน้าฝน

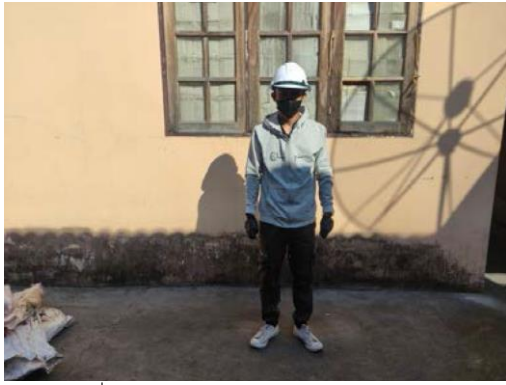
รูปที่ 2-12 อุปกรณ์ป้องกันอันตรายส่วนบุคคล

เงื่อนไขตามมาตรการฯ	ผลการปฏิบัติตามมาตรการ	ปัญหาและอุปสรรค	รูปประกอบ
10. จัดเตรียมอุปกรณ์ป้องกันอันตรายส่วนบุคคลให้กับพนักงานทุกคน พร้อมตรวจสอบสภาพ ร่างกายของพนักงานทุกคนอย่างน้อยปีละ 2 ครั้ง	-มีการมอบอุปกรณ์ป้องกันอันตรายส่วนบุคคลให้พนักงานในโครงการตามชนิดของการทำงาน อย่างเหมาะสม และมีข้อกำหนดให้สวมใส่อุปกรณ์ดังกล่าวตลอดเวลาในการทำงาน -มีนโยบายทำการการตรวจสอบสุขภาพพนักงานปีละ 1 ครั้ง ตามที่มาตรการฉบับล่าสุดแก้ไข -การตรวจสอบสุขภาพพนักงานประจำปี 2565 ผลการตรวจสอบสุขภาพแสดงในภาคผนวก ก	-ไม่มี	ดังรูปที่ 2-12 อุปกรณ์ป้องกันอันตรายส่วนบุคคล

เงื่อนไขตามมาตรการฯ	ผลการปฏิบัติตามมาตรการ	ปัญหาและอุปสรรค	รูปประกอบ
12) จัดหาและกำชับให้พนักงานสวมใส่อุปกรณ์ป้องกันอันตรายส่วนบุคคล เช่น หมวกนิรภัย รองเท้ากันภัย ถุงมือนิรภัย หน้ากากกันฝุ่น เครื่องป้องกันตา ป้องกันหู ฯลฯ ตามความเหมาะสมของลักษณะงานอย่างสม่ำเสมอ และมีน้ำดื่ม น้ำใช้ ที่พักและส้วมที่ถูกสุขลักษณะในเขตเหมืองแร่ พร้อมทั้งจัดให้มีการตรวจสอบสุขภาพของพนักงาน อย่างน้อยปีละ 1 ครั้ง โดนการตรวจร่างกายโดยทั่วไป ได้แก่ ระบบทางเดินหายใจ ระบบประสาทในการรับรู้ ความสามารถของการได้ยิน การเอ็กซเรย์ปอด และโรคปอดฝุ่นหิน และรายงานสรุปผลให้กรมอุตสาหกรรมพื้นฐานและการเหมืองแร่ และสำนักงานนโยบาย และแผนทรัพยากรธรรมชาติและสิ่งแวดล้อมทราบ	-มีการมอบอุปกรณ์ป้องกันอันตรายส่วนบุคคลให้พนักงานในโครงการตามชนิดของการทำงาน อย่างเหมาะสม และมีข้อกำหนดให้สวมใส่อุปกรณ์ดังกล่าวตลอดเวลาในการทำงาน -มีนโยบายทำการการตรวจสุขภาพพนักงานปีละ 1 ครั้ง ตามที่มาตรการกำหนดโดยการตรวจสุขภาพประจำปี 2565 ผลการตรวจสุขภาพแสดงในภาคผนวก ก	-ไม่มี	ดังรูปที่ 2-12 อุปกรณ์ป้องกันอันตรายส่วนบุคคล  ดังรูปที่ 2-20 อุปกรณ์ปฐมพยาบาล

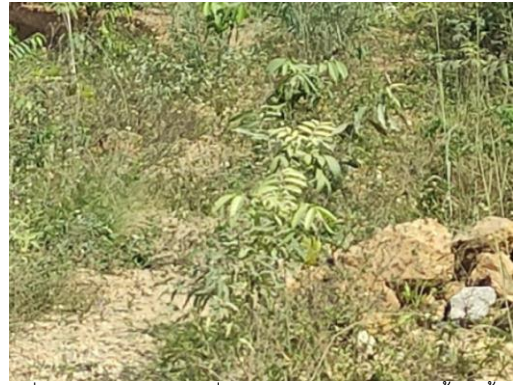
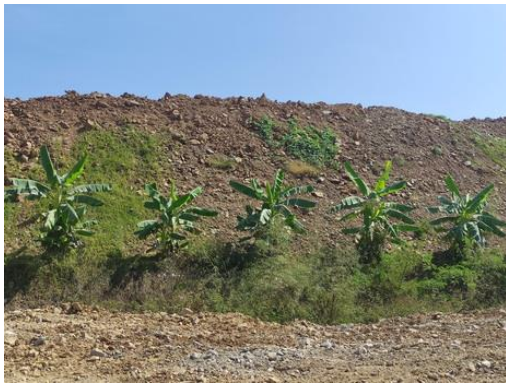
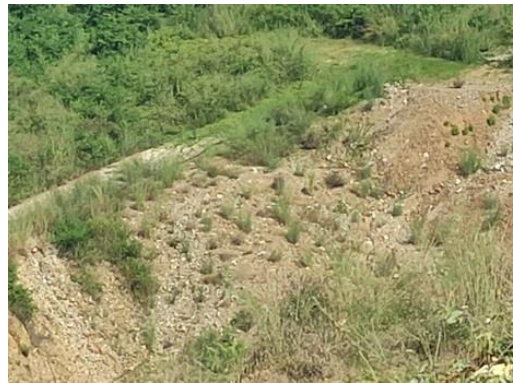
รูปที่ 2-13 ตัวอย่างต้นไม้ที่ทำการปลูกในกิจกรรมการฟื้นฟูพื้นที่  
การทำเหมือง

11. ให้ดำเนินการปรับปรุงและฟื้นฟูพื้นที่ที่ผ่านการทำเหมืองตามแผนการดำเนินงานของ โครงการ ก่อนอายุประทานบัตรจะหมด	-ทางโครงการทำการฟื้นฟูพื้นที่การทำเหมืองควบคู่ไปกับกิจกรรมการทำเหมืองของโครงการตามที่แผนผังโครงการกำหนดอย่างเคร่งครัด	-ไม่มี	ดังรูปที่ 2-13 การฟื้นฟูพื้นที่การทำเหมือง

3. ให้ดำเนินการปลูกไม้ยืนต้นโตเร็วบริเวณขอบพื้นที่ประทานบัตรระหว่างหมุดหลักฐานที่ 2 - 4 และ 7 - 1 เพื่อลดผลกระทบด้านทัศนียภาพและลดการฟุ้งกระจายของฝุ่นละออง โดยปลูก ให้มีระยะปลูก 2 x2 เมตร จำนวนอย่างน้อย 4 แถว	-มีการปลูกไม้ยืนต้นโตเร็วบริเวณขอบพื้นที่ประทานบัตรระหว่างหมุดหลักฐานที่ 2 - 4 และ 7 - 1 เพื่อลดผลกระทบด้านทัศนียภาพและลดการฟุ้งกระจายของฝุ่นละออง โดยปลูก ให้มีระยะปลูก 2 x2 เมตร จำนวนอย่างน้อย 4 แถว	-ไม่มี	ดังรูปที่ 2-13 ตัวอย่างต้นไม้ที่ทำการปลูกในกิจกรรมการฟื้นฟูพื้นที่การทำเหมือง

6. ให้ดำเนินการปลูกต้นไม้ยืนต้นโตเร็วภายหลังจากได้ รับประทานบัตรแล้ว (ระยะ เตรียมการทำเหมือง) และก่อนที่จะ มีการดำเนินโครงการ โดยปลูกไม้ให้มีระยะ 2 x 2 เมตร (400 ต้น/ไร่) ในพื้นที่เว้นการทำเหมือง รวมทั้งให้มีการบำรุงรักษา ต้นไม้เหล่านั้นให้มีความเจริญ เติบโตที่ดี ทั้งนี้ให้เสนอแผนการ ปลูกต้นไม้ พร้อมทั้งระบุพันธุ์ไม้ พื้นที่ปลูก ให้สำนักงานนโยบาย และ แผนสิ่งแวดล้อม และกรมป่าไม้ เพื่อพิจารณาความ เหมาะสมก่อนดำเนินการ	-มีการปลูกต้นไม้ตามกิจกรรมการฟื้นฟูพื้นที่การทำเหมือง ตามที่มาตรการกำหนด	-ไม่มี	ดังแสดงในรูปที่ 2-13

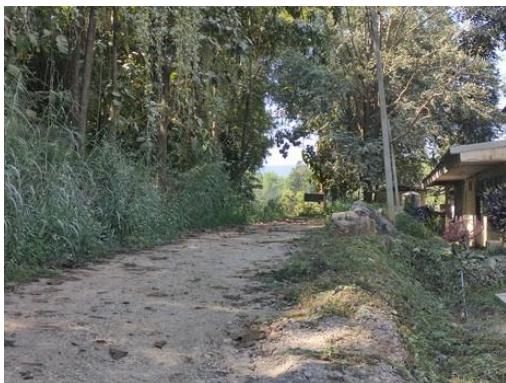
รูปที่ 2-14 แนวเส้นพื้นที่การทำเหมืองเชิงเขาของวัดถ้ำผาจุย

เงื่อนไขตามมาตรการฯ	ผลการปฏิบัติตามมาตรการ	ปัญหาและอุปสรรค	รูปประกอบ
4. ให้ปรับปรุงพื้นที่ระหว่างรอยต่อคำขอประทานบัตรระหว่าง หมวดหลักฐานที่ 1 - 2 และเชิงเขาของวัดถ้ำผาจารย์ และห้ามมิให้ นำเศษดินไปเก็บกองในบริเวณที่เป็นเชิงเขาถ้ำผาจารย์ โดย เด็ดขาด	-มีการจัดทำพื้นที่เว้นการทำเหมืองโดยรอบเขตประทานบัตร และไม่มีกิจกรรมตามแนวหมวดหลักฐานที่ 1 - 2 และเชิงเขา ของวัดถ้ำผาจารย์	-ไม่มี	ดังรูปที่ 2-14 แนวเว้นพื้นที่การทำเหมืองเชิงเขาของ วัดถ้ำผาจารย์

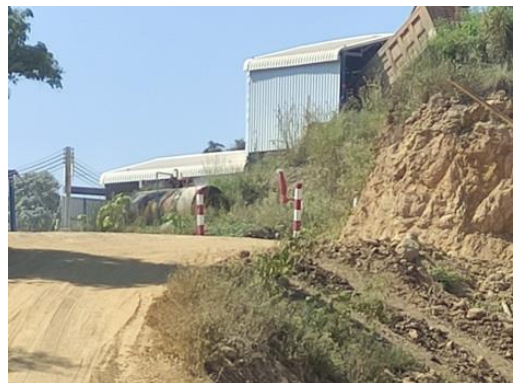
รูปที่ 2-15 ตัวอย่างแนวธงที่ใช้ในการแสดงเขตพื้นที่ต่างๆใน  
โครงการ

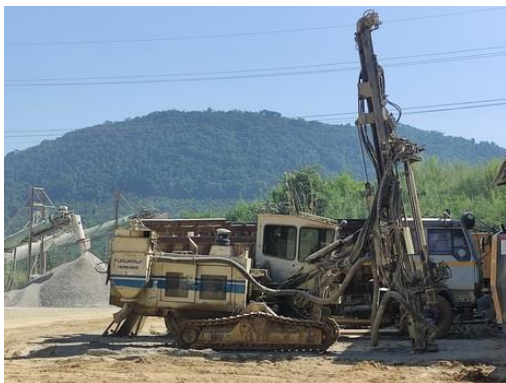
รูปที่ 2-16 เครื่องเจาะรื้อระเบิดของโครงการ

3) ใช้เครื่องเจาะระเบิดแบบดินตะขำที่มีเครื่องดูดฝุ่นติดตั้งบริเวณหัวเจาะหรือใช้น้ำหล่อลงในรูเจาะ เพื่อป้องกันและลดการฟุ้งกระจายของฝุ่นละอองที่เกิดจากการเจาะระเบิด	-มีการใช้เครื่องเจาะระเบิดที่มีอุปกรณ์ป้องกันการฟุ้งกระจายของฝุ่นละอองบริเวณหัวเจาะ	-ไม่มี	ดังรูปที่ 2-16 เครื่องเจาะระเบิดของโครงการ

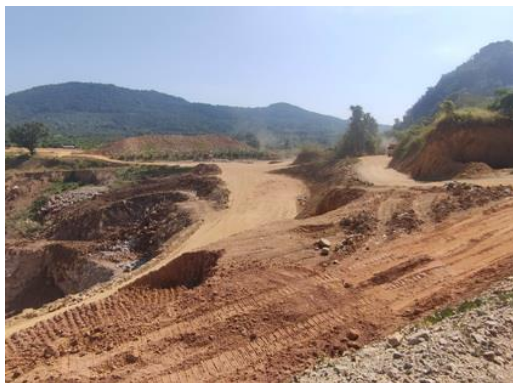
รูปที่ 2-17 ขุมเหมืองเก่าที่ตัดแปลงเป็นพื้นที่เก็บกองเปลือกดิน

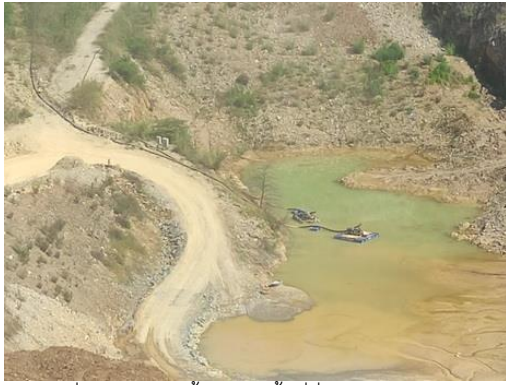
รูปที่ 2-18 บ่อรับน้ำบริเวณพื้นที่ต่ำสุดของบ่อเหมือง

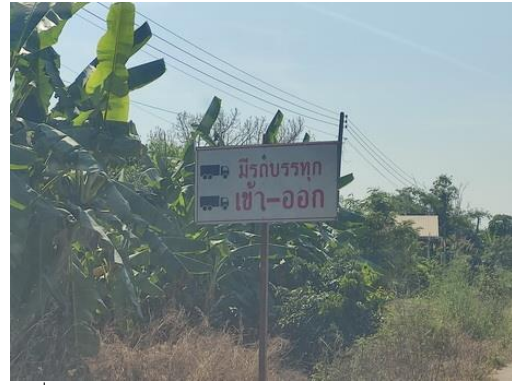
รูปที่ 2-19 ตัวอย่างป้ายระวังรถบรรทุกเข้า-ออก ของโครงการ

11) ติดป้ายสัญญาณจราจรเตือนความเร็วและให้ระมัดระวังรถบรรทุกบริเวณริมเส้นทางขนส่งแร่ และบริเวณถนนเข้า-ออก ก่อนถึงแยกเข้าพื้นที่โครงการ และโรงโม่หิน ให้เห็นชัดเจน เป็นระยะข้างละประมาณ 100 เมตร	-ป้ายระวังรถบรรทุกเข้า-ออก	-ไม่มี	ดั่งรูปที่ 2-19 ตัวอย่างป้ายระวังรถบรรทุกเข้า-ออกของโครงการ

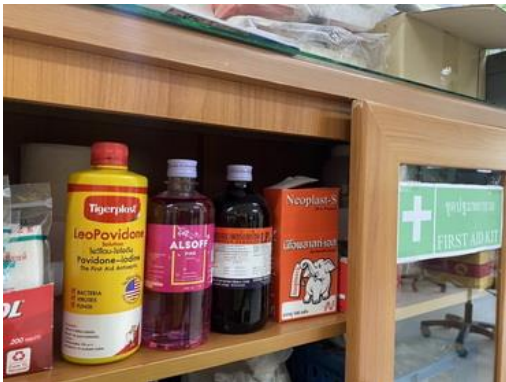
รูปที่ 2-20 ตู้ยาสำหรับปฐมพยาบาล

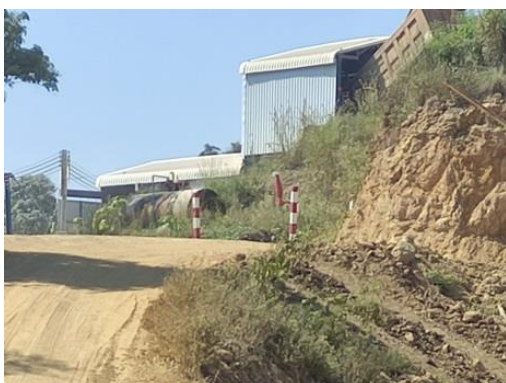
รูปที่ 2-24 แนวเสาดังแสดงเขตพื้นที่การทำเหมือง

3. การเตรียมพื้นที่เปิดหน้าเหมืองและกิจกรรมที่ต่อเนื่องจากการทำเหมืองให้ทำเฉพาะ บริเวณที่เปิดทำเหมืองก่อนเท่านั้น บริเวณโดยังไม่มีการใช้ประโยชน์ให้คงสภาพเดิมไว้มากที่สุด	-ทางโครงการมีนโยบายเปิดพื้นที่เฉพาะบริเวณที่จะทำเหมืองเท่านั้น	-ไม่มี	ดังรูปที่ 2-24 แนวเสาแสดงแนวเขตการทำเหมือง
