## มาตรการป้องกันและแก้ไข ผลกระทบสิ่งแวดล้อมและ มาตรการติดตามตรวจสอบ คุณภาพสิ่งแวดล้อม

## มาตรการป้องกันและแก้ไขผลกระทบสิ่งแวดล้อม และมาตรการติดตามตรวจสอบคุณภาพสิ่งแวดล้อม

ผลการตรวจสอบการปฏิบัติตามมาตรการป้องกันและแก้ไขผลกระทบสิ่งแวดล้อม ตามที่ระบุไว้ในหนังสือแจ้งผลการพิจารณารายงานการวิเคราะห์ผลกระทบสิ่งแวดล้อม โครงการเหมืองแร่ยิปซัมและแอนไฮไดรต์ ประทานบัตรที่ 23294/15120 ของบริษัท วานิชยิปซัม จำกัด ตั้งอยู่ที่ ตำบลเขานินท์ อำเภอเวียงสระ จังหวัดสุราษฎร์ธานี ตามหนังสือที่ วว 0804/15120 ลงวันที่ 5 มิถุนายน 2540 รายละเอียดดังตารางที่ 2-1 ถึงตารางที่ 2-3

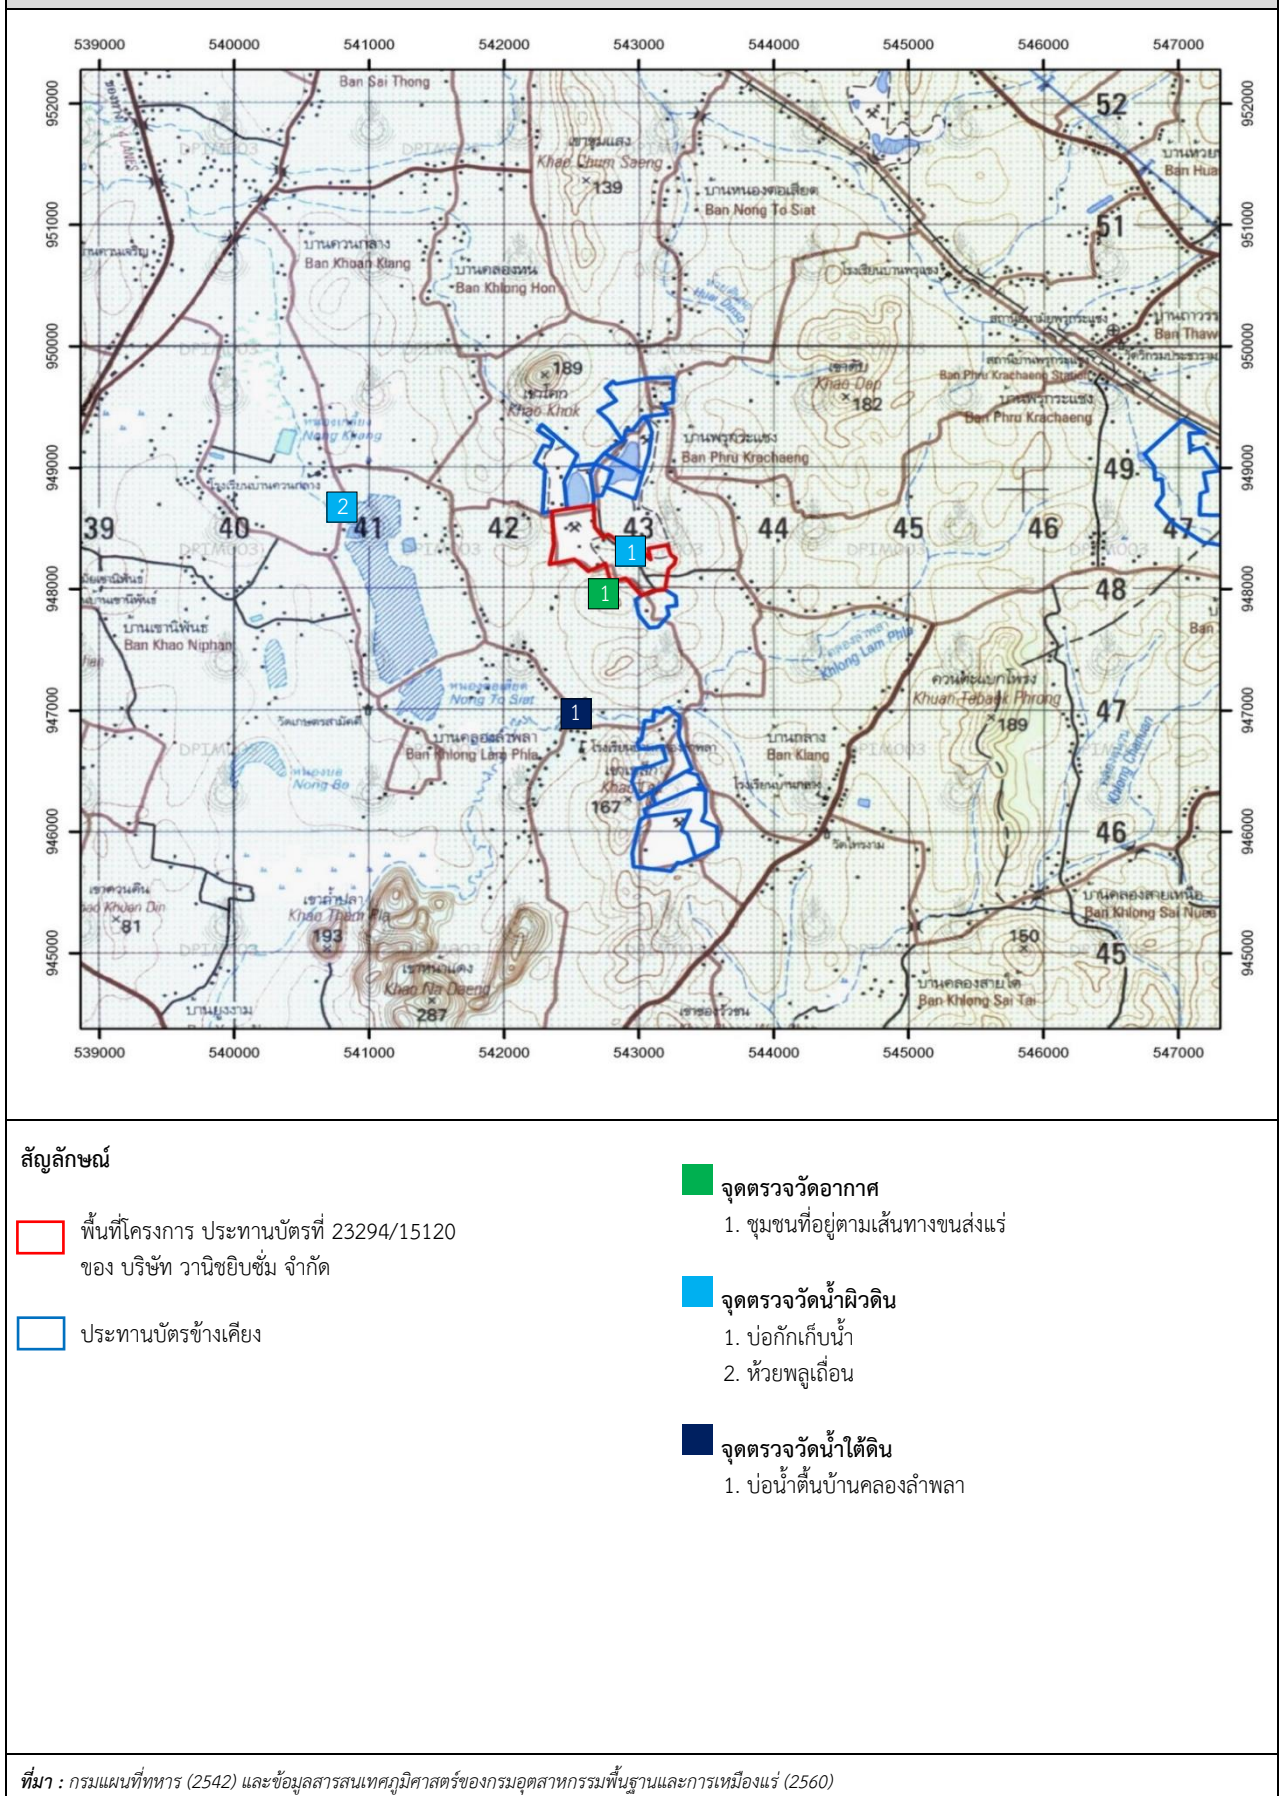
รูปที่ 2-1 แสดงตำแหน่งตรวจวัดคุณภาพสิ่งแวดล้อม

ตำแหน่งสถานีตรวจวัดคุณภาพอากาศแสดงดังรูปที่ 2-1 โดยมีรายละเอียดดังนี้

- ชุมชนที่อยู่ตามเส้นทางขนส่งแร่ (บ้านเขาโคก) UTM 47 P 543340 E, 948795 N.

- บ่อกักเก็บน้ำ UTM 47 P 543002 E, 948157 N.
- ห้วยพลูเถื่อน UTM 47 P 540804 E, 948734 N.
- บ่อน้ำต้นบ้านคลองลำพลา UTM 47 P 542452 E, 946782 N.

ตำแหน่งสถานีตรวจวัดแสดงได้ดังรูปที่ 2-1 รายละเอียดดังต่อไปนี้
