## มาตรการป้องกันและแก้ไข ผลกระทบสิ่งแวดล้อมและ มาตรการติดตามตรวจสอบ คุณภาพสิ่งแวดล้อม

โครงการเหมืองแร่เฟลด์สปาร์

ประทานบัตรที่ 26201/15514 ของทางหุ้นส่วนจำกัด ลินแร่เจริญผล

ตำบลกรู่งชิง อำเภอนบพิตำ จังหวัดนครศรีธรรมราช

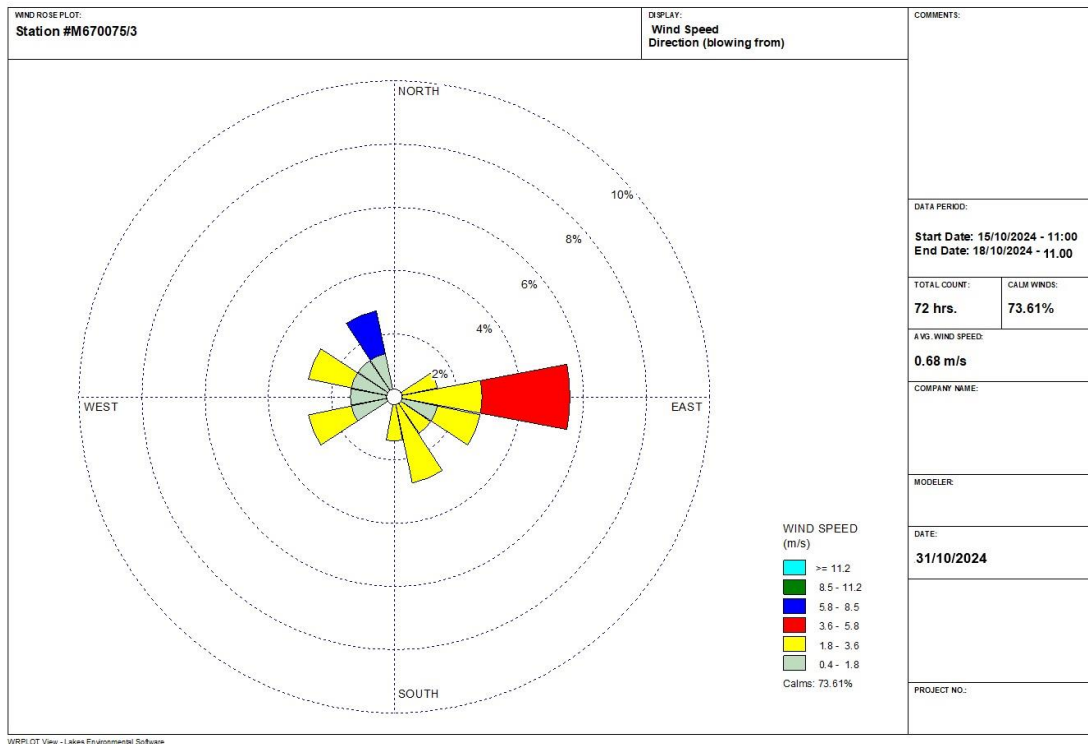
## รูปที่ 2-2 ผังแสดงทิศทางและความเร็วลม

ข้อสรุป : ทิศทางลมส่วนใหญ่พัดมาจากทิศ : ทิศตะวันออก  
ความเร็วลมส่วนใหญ่ มีค่าต่ำกว่า 0.4 m/s
