**รายงานผลการปฏิบัติตามมาตรการป้องกันและแก้ไขผลกระทบสิ่งแวดล้อม
และมาตรการติดตามตรวจสอบผลกระทบสิ่งแวดล้อม
โครงการโรงพยาบาลสมเด็จพระบรมราชเทวี ณ ศรีราชา (ระยะดำเนินการ)
ประจำเดือน กรกฎาคม - ธันวาคม 2565**

โรงพยาบาลสมเด็จพระบรมราชเทวี ณ ศรีราชา
สภากาชาดไทย

เลขที่ 290 ถนนเฉลิมจอมพล ตำบลศรีราชา อำเภอศรีราชา จังหวัดชลบุรี

หน่วยวิจัยและพัฒนาบูรณาการเกษตรและสิ่งแวดล้อม คณะเกษตรศาสตร์
ทรัพยากรธรรมชาติและสิ่งแวดล้อม มหาวิทยาลัยนเรศวร
เลขที่ 99 หมู่ 9 ตำบลท่าโพธิ์ อำเภอเมือง จังหวัดพิษณุโลก 65000

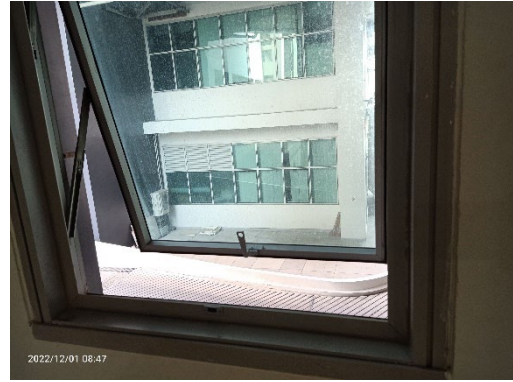
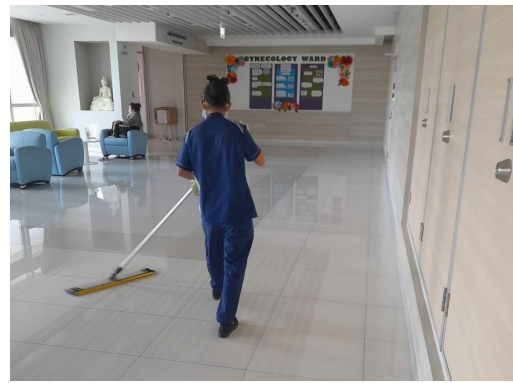
ภาพที่ 2-1 มาตรการป้องกันการพลัดตกจากที่สูง

ช่องเปิดโล่งจะมีราวกันตก

ภายในห้องพักจะมีหน้าต่างล็อกไม่ให้เปิดได้สุด

ตรวจสอบบันไดไม่ให้มีสิ่งกีดขวาง

ทำความสะอาดทางเดิน

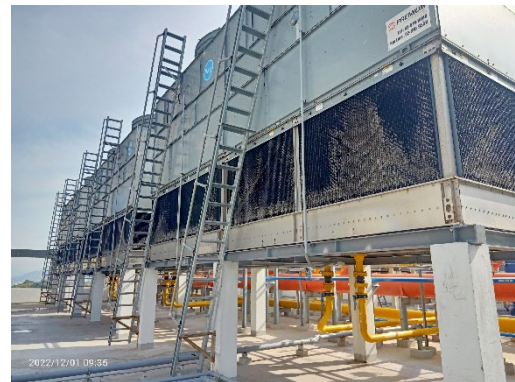
ภาพที่ 2-7 ระบบปรับอากาศที่เลือกใช้ภายในโครงการ

เครื่องปรับอากาศแบบчилเลอร์

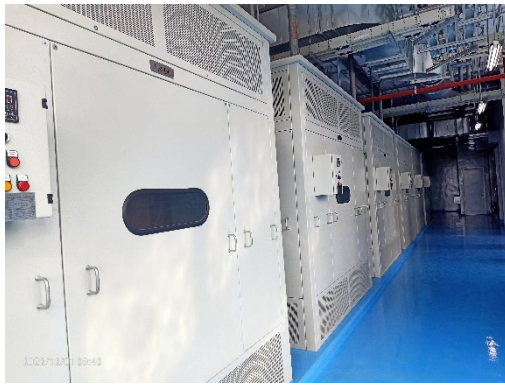
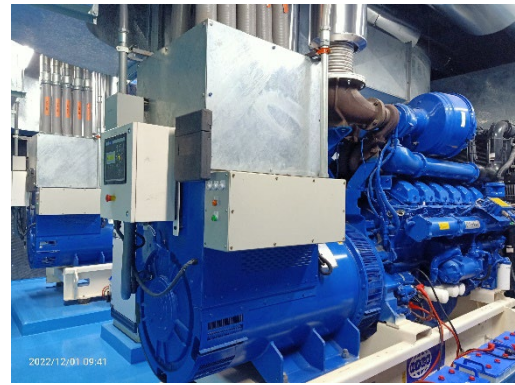
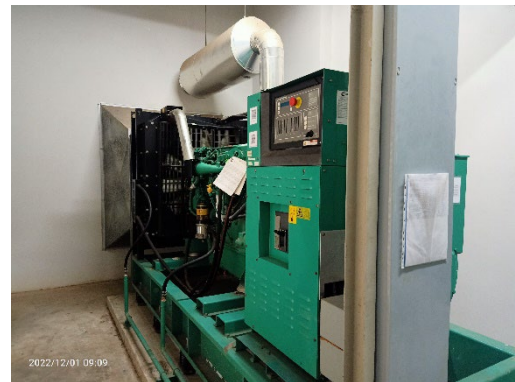
ภาพที่ 2-15 หม้อแปลงไฟฟ้าและเครื่องกำเนิดไฟฟ้าสำรอง

หม้อแปลงไฟฟ้า อาคารศูนย์รักษาพยาบาล

เครื่องกำเนิดไฟฟ้าสำรอง อาคารศูนย์รักษาพยาบาล

หม้อแปลงไฟฟ้า อาคารพักพยาบาล

เครื่องกำเนิดไฟฟ้าสำรอง อาคารพักพยาบาล

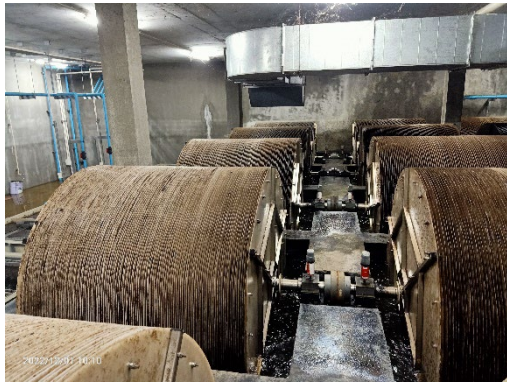
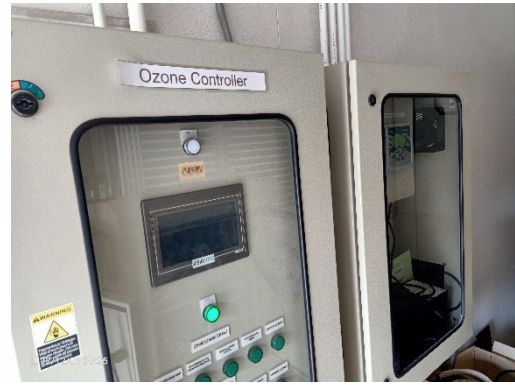
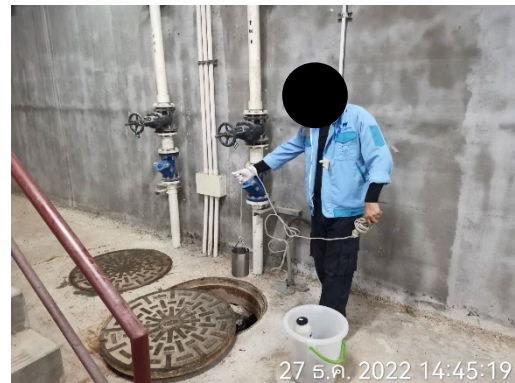
ภาพที่ 2-19 ระบบบำบัดน้ำเสียของโครงการ (ต่อ)

ระบบบำบัดน้ำเสีย RBC อาคารศูนย์รักษาพยาบาล

เครื่องผลิตโอโซนอาคารพักพยาบาล

เครื่องผลิตโอโซนอาคารศูนย์รักษาพยาบาล

ตรวจสอบประสิทธิภาพระบบบำบัดน้ำเสีย

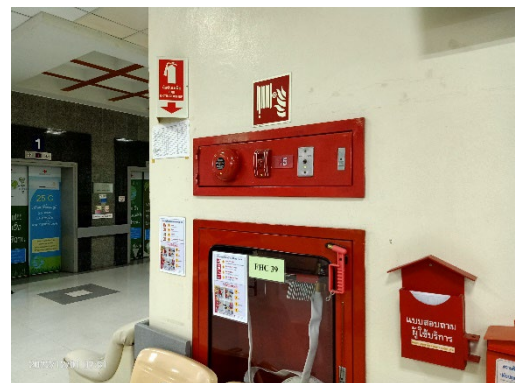
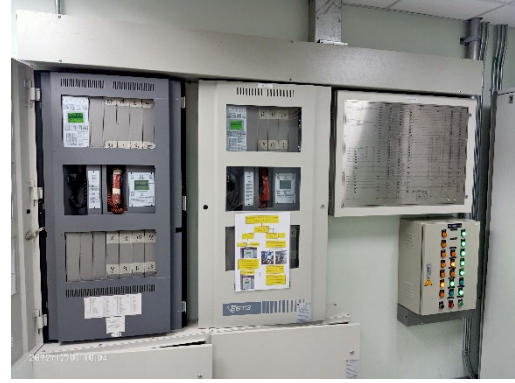
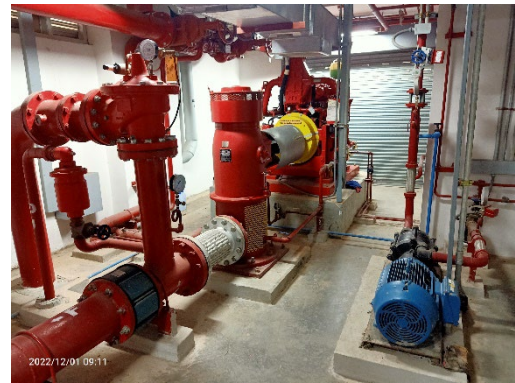
ภาพที่ 2-20 การป้องกันและบรรเทา สาธารณภัย ของโครงการ

ตู้ FHC, ป้ายแสดงวิธีการใช้อุปกรณ์ดับเพลิง
ไฟฉุกเฉิน กริ่งเตือนภัย ที่ตั้งกรณีเกิดเหตุเพลิงไหม้

หัวรับน้ำดับเพลิง

fire alarm control Panel

ปั๊มสูบน้ำดับเพลิง และ jockey pump อาคารศูนย์
รักษาพยาบาลรวม

ปั๊มสูบน้ำดับเพลิง และ jockey pump อาคารพัก
พยาบาลและเจ้าหน้าที่

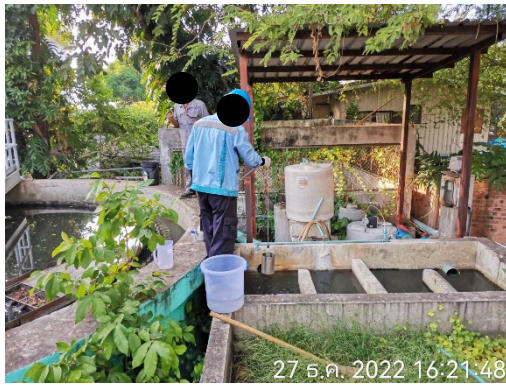
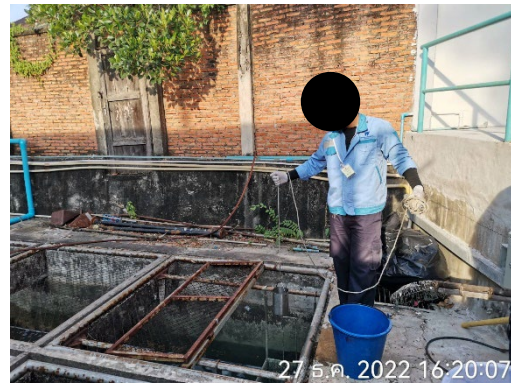
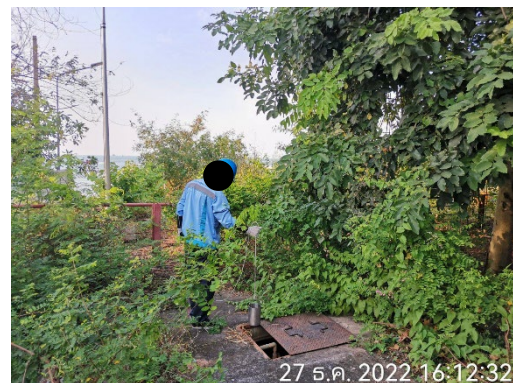
ภาพที่ 3.5.3-1 การเก็บตัวอย่างน้ำเพื่อตรวจสอบประสิทธิภาพระบบบำบัดน้ำเสีย

น้ำเข้าระบบ RBC (ส่วนเดิม)

น้ำออกระบบ RBC (ส่วนเดิม)

น้ำเข้าระบบ เกราะกรองไร้อากาศ (ส่วนเดิม)

น้ำออกระบบเกราะกรองไร้อากาศ (ส่วนเดิม)

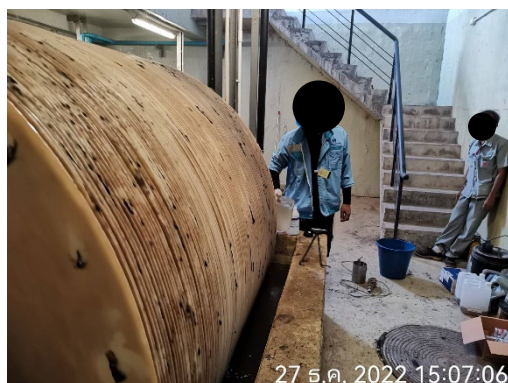
ภาพที่ 3.5.3-1 (ต่อ) การเก็บตัวอย่างน้ำเพื่อตรวจสอบประสิทธิภาพระบบบำบัดน้ำเสีย

น้ำเข้าระบบ RBC ของส่วนพักอาศัย (ส่วนขยาย)

น้ำออกระบบ RBC ของส่วนพักอาศัย (ส่วนขยาย)

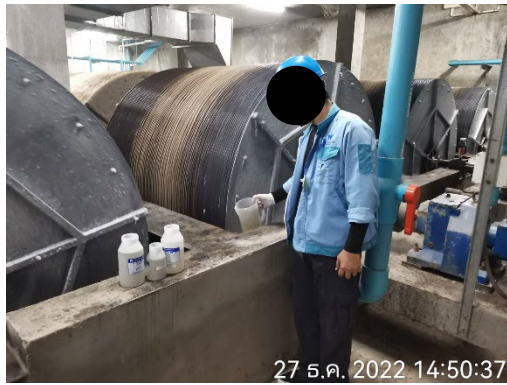
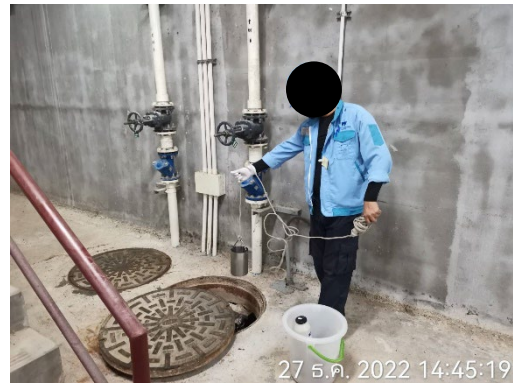
ภาพที่ 3.5.3-1 (ต่อ) การเก็บตัวอย่างน้ำเพื่อตรวจสอบประสิทธิภาพระบบบำบัดน้ำเสีย

น้ำเข้าระบบ RBC ศูนย์รักษาพยาบาล (ส่วนขยาย)

น้ำออกระบบ RBC ศูนย์รักษาพยาบาล (ส่วนขยาย)

จากการตรวจวัดคุณภาพน้ำทิ้งหลังการบำบัดของระบบบำบัดน้ำเสียแบบ RBC ของส่วนพักอาศัย (ส่วนขยาย) ในเดือน กรกฎาคม - ธันวาคม ๒๕๖๕ พบว่า พารามิเตอร์ส่วนใหญ่เป็นไปตามมาตรฐานกำหนด อ้างอิงตามประกาศกระทรวงทรัพยากรธรรมชาติและสิ่งแวดล้อม เรื่องกำหนดมาตรฐานควบคุมการระบายน้ำทิ้งจากอาคารบางประเภทและบางขนาด ประเภท ก ตีพิมพ์ในราชกิจจานุเบกษา เล่มที่ ๑๒๒ ตอนที่ ๑๒๕ ลงวันที่ ๒๙ ธันวาคม ๒๕๔๘ ยกเว้นค่า TDS
