**รายงานผลการปฏิบัติตามมาตรการป้องกันและแก้ไขผลกระทบสิ่งแวดล้อม  
และมาตรการติดตามตรวจสอบผลกระทบสิ่งแวดล้อม  
โครงการโรงพยาบาลสมเด็จพระบรมราชเทวี ณ ศรีราชา (ระยะดำเนินการ)  
ประจำเดือน มกราคม - มิถุนายน 2566**

โรงพยาบาลสมเด็จพระบรมราชเทวี ณ ศรีราชา  
สภากาชาดไทย

**ที่ตั้งโครงการ**

เลขที่ 290 ถนนเฉลิมจอมพล ตำบลศรีราชา อำเภอศรีราชา จังหวัดชลบุรี

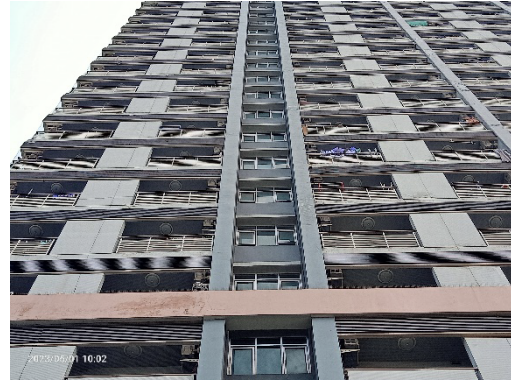
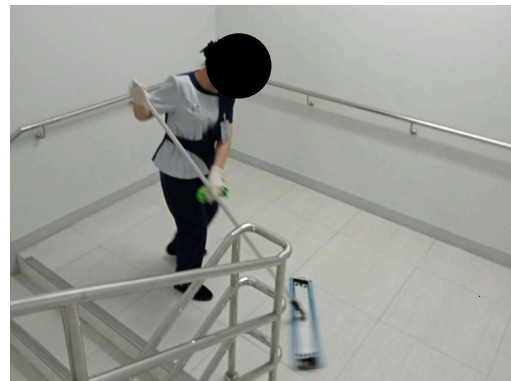
ภาพที่ 2-1 มาตรการป้องกันการพลัดตกจากที่สูง

ช่องเปิดโล่งจะมีราวกันตก

ภายในห้องพักจะมีหน้าต่างล็อกไม่ให้เปิดได้สุด

ตรวจสอบบันไดไม่ให้มีสิ่งกีดขวาง

ทำความสะอาดทางเดิน

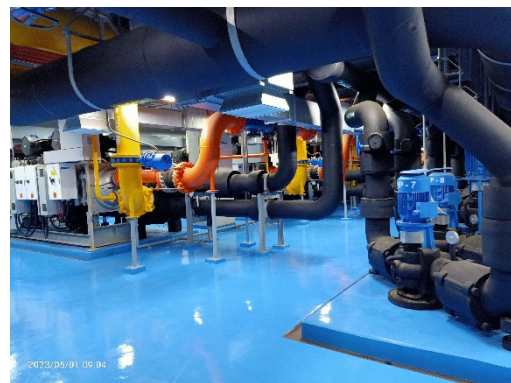
ภาพที่ 2-7 ระบบปรับอากาศที่เลือกใช้ภายในโครงการ

เครื่องปรับอากาศแบบแยกส่วน ( Split Type )

เครื่องปรับอากาศแบบчилเลอร์

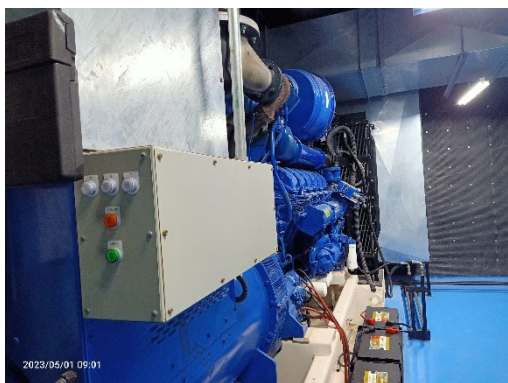
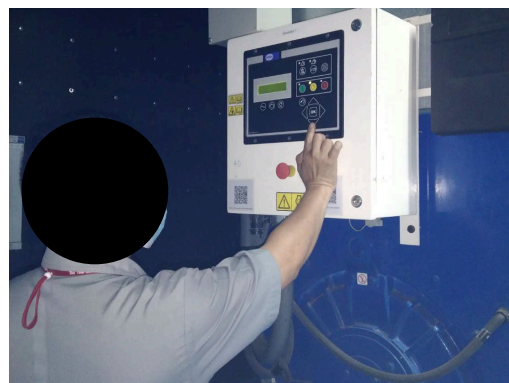
ห้องเครื่องกำเนิดไฟฟ้าสำรองมีการบุด้วยวัสดุดูดซับ

เจ้าหน้าที่ใส่ Ear Plug ทุกครั้ง ที่เข้าไปทดสอบเครื่อง

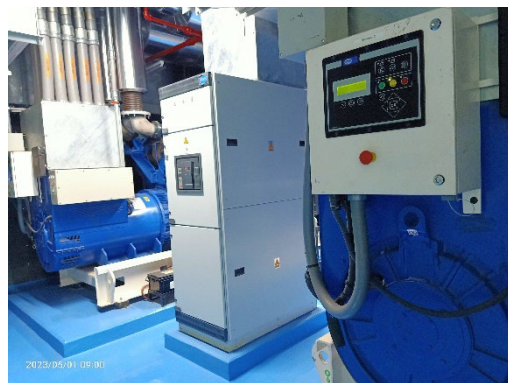
ภาพที่ 2-15 หม้อแปลงไฟฟ้าและเครื่องกำเนิดไฟฟ้าสำรอง

หม้อแปลงไฟฟ้า อาคารศูนย์รักษาพยาบาล

เครื่องกำเนิดไฟฟ้าสำรอง อาคารศูนย์รักษาพยาบาล

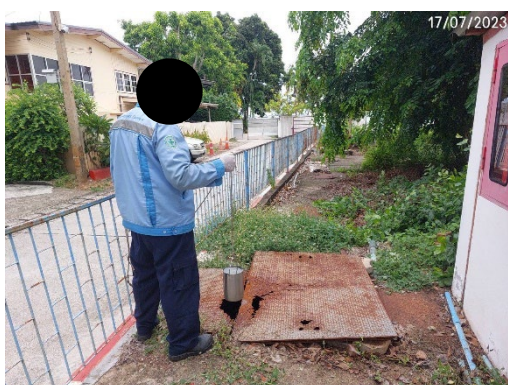
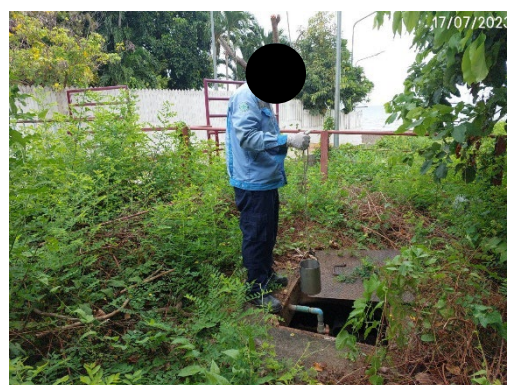
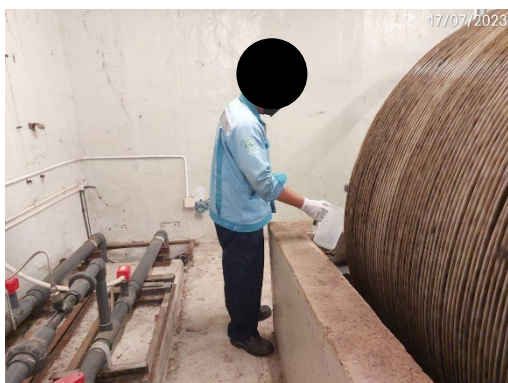
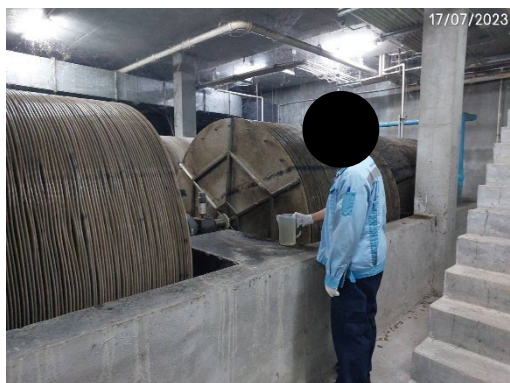
ภาพที่ 3.5.3-1 การเก็บตัวอย่างน้ำเพื่อตรวจสอบประสิทธิภาพระบบบำบัดน้ำเสีย

น้ำออกระบบ RBC (ส่วนเดิม)

น้ำเข้าระบบ เกราะกรองไร้อากาศ (ส่วนเดิม)

น้ำออกระบบเกราะกรองไร้อากาศ (ส่วนเดิม)

น้ำเข้าระบบ RBC ของส่วนพักอาศัย (ส่วนขยาย)

น้ำออกระบบ RBC ของส่วนพักอาศัย (ส่วนขยาย)

น้ำเข้าระบบ RBC ศูนย์รักษาพยาบาล (ส่วนขยาย)
