## มาตรการป้องกันและแก้ไข ผลกระทบสิ่งแวดล้อมและ มาตรการติดตามตรวจสอบ คุณภาพสิ่งแวดล้อม

## มาตรการป้องกันและแก้ไขผลกระทบสิ่งแวดล้อม และมาตรการติดตามตรวจสอบคุณภาพสิ่งแวดล้อม

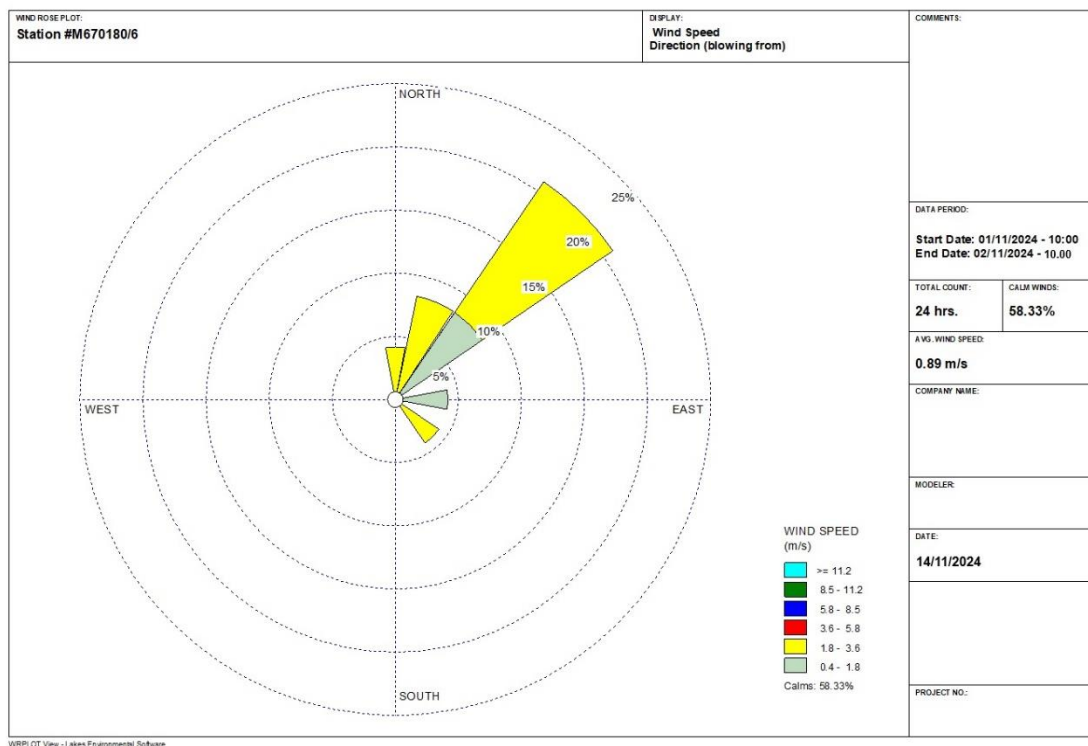
รูปที่ 2-2 ผังแสดงทิศทางและความเร็วลม

ผลการตรวจวัดความเร็วและทิศทางลม โครงการเหมืองแร่หินอุตสาหกรรมชนิดหินปูน เพื่ออุตสาหกรรมก่อสร้าง ประทานบัตรที่ 26983/15473 ของห้างหุ้นส่วนจำกัด บุญยงค์กิจ (เลย) โดยทำการตรวจวัดบริเวณสำนักงานโรงโม่หินของโครงการ ระหว่างวันที่ 1-2 พฤศจิกายน 2567 พบว่า ลมส่วนใหญ่มีค่าความเร็วลมต่ำกว่า 0.4 เมตรต่อวินาที มีทิศทางลมพัดมาจากทิศตะวันออกเฉียงเหนือ ซึ่งลมดังกล่าวจัดเป็นลมสงบ (Calm) ตามการแบ่งขนาดลมของโบฟอร์ต (The Beau fort Scale of Wind- ภูมิศาสตร์ กายภาพ, ทวี ทองสว่าง และคณะ, 2536) และเนื่องจากลมส่วนใหญ่พัดมาจากทิศตะวันตกเฉียงเหนือก่อนไปทางทิศเหนือ ดังนั้น จึงไม่มีพื้นที่ชุมชนที่ได้รับผลกระทบ เนื่องจากบริเวณที่ได้รับผลกระทบเป็นพื้นที่เกษตรกรรม แสดงผลการตรวจวัดความเร็วและทิศทางลมดังตารางที่ 2-6 และรูปที่ 2-2 หนังสือรับรองผลการตรวจวัดทางห้องปฏิบัติการดังเอกสารแนบ 11 เอกสารสอบเทียบเครื่องมือดังเอกสารแนบ 12 และหนังสืออนุญาตขึ้นทะเบียนห้องปฏิบัติการวิเคราะห์ดังเอกสารแนบ 13

ข้อสรุป : ทิศทางลมส่วนใหญ่พัดมาจากทิศ : ทิศตะวันออกเฉียงเหนือ  
ความเร็วลมส่วนใหญ่ มีค่าระหว่าง : 0.4 m/s
