ผลการปฏิบัติตาม
มาตรการป้องกัน
และแก้ไขผลกระทบ
สิ่งแวดล้อม

2.1 ผลการปฏิบัติตามมาตรการป้องกันและแก้ไขผลกระทบสิ่งแวดล้อม

โครงการเหมืองแร่โปซัม (จังหวัดสุราษฎร์ธานี) ประทานบัตรที่ 30302/16157 (คำขอประทานบัตรที่ 4/2555) หมายเลขหลักเขตเหมืองแร่ที่ 30302 (มีเนื้อที่ 38-2-48 ไร่) โครงการเหมืองแร่โปซัม ได้รับอนุญาตประทานบัตร จำนวน 10 ปี ตั้งแต่วันที่ 7 เมษายน 2559 จนถึงวันที่ 6 เมษายน 2569 โดยโครงการตั้งอยู่บริเวณหมู่ที่ 1 ตำบลคลองปราบ อำเภอบ้านนาสาร จังหวัดสุราษฎร์ธานี มีเนื้อที่ 38 ไร่ 2 งาน 48 ตารางวาของบริษัทปูนซิเมนต์ไทย (ทุ่งสง) จำกัด

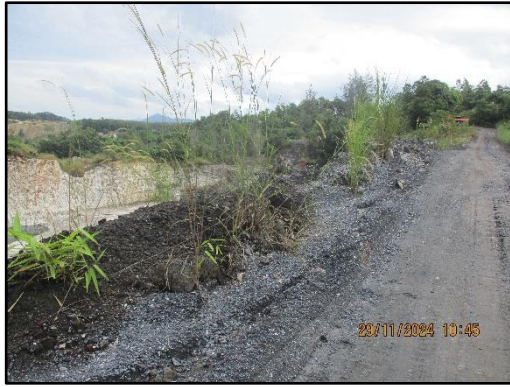
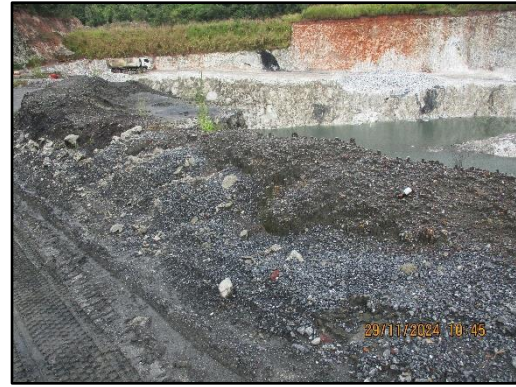
2. จัดสร้างคันดิน มีลักษณะเป็นรูปสี่เหลี่ยมคางหมู มีความกว้างฐานคันดินประมาณ 3 เมตร สูงประมาณ 1.5 เมตร และยอดสันคันดินกว้าง 1 เมตร โดยรอบพื้นที่บ่อเหมือง และพื้นที่เก็บกองเปลือกดินลำขุนขึ้นออกสู่ภายนอก	- โครงการได้จัดสร้างคันดิน มีลักษณะเป็นรูปสี่เหลี่ยมคางหมู มีความกว้างฐานคันดินประมาณ 3 เมตร สูงประมาณ 1.5 เมตร และยอดสันคันดินกว้าง 1 เมตร โดยรอบพื้นที่บ่อเหมือง และพื้นที่เก็บกองเปลือกดินลำขุนขึ้นออกสู่ภายนอก ตามแผนผังการทำเหมืองของโครงการ	-	- เอกสารแนบที่ 2.5 แผนผังการทำเหมือง - ภาพที่ 2.2 คันทำนบดินรอบพื้นที่โครงการ

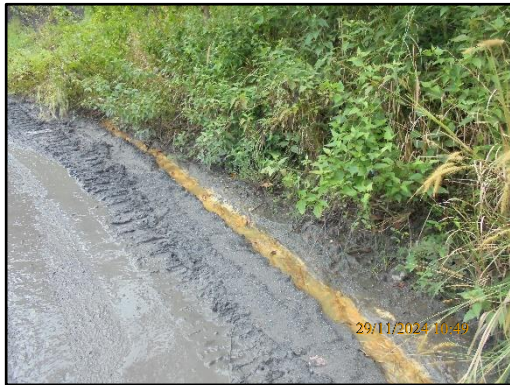
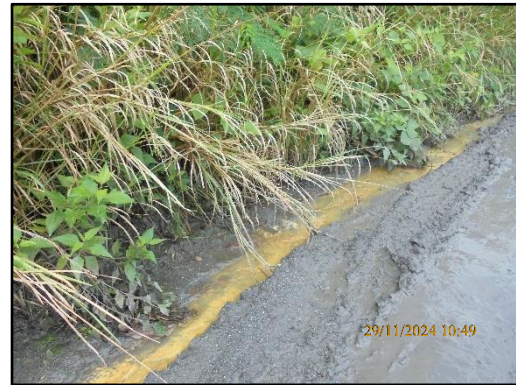
3. จัดสร้างคูระบายน้ำเป็นรูปสี่เหลี่ยมคางหมู มีขนาดความกว้างท้องร่องด้านล่าง 1 เมตร ลึก 1 เมตร และด้านบนกว้าง 2 เมตร โดยจะสร้างด้านในแนวคันนบบริเวณโดยรอบพื้นที่เหมือง และพื้นที่เก็บกองเปลือกแร่	- โครงการได้จัดสร้างคูระบายน้ำเป็นรูปสี่เหลี่ยมคางหมู มีขนาดความกว้างท้องร่องด้านล่าง 1 เมตร ลึก 1 เมตร และด้านบนกว้าง 2 เมตร โดยจะสร้างด้านในแนวคันนบบริเวณโดยรอบพื้นที่เหมือง และพื้นที่เก็บกองเปลือกแร่ ตามแผนผังการทำเหมืองของโครงการ	-	- เอกสารแนบที่ 2.5 แผนผังการทำเหมือง - ภาพที่ 2.3 คูระบายน้ำรอบพื้นที่โครงการ

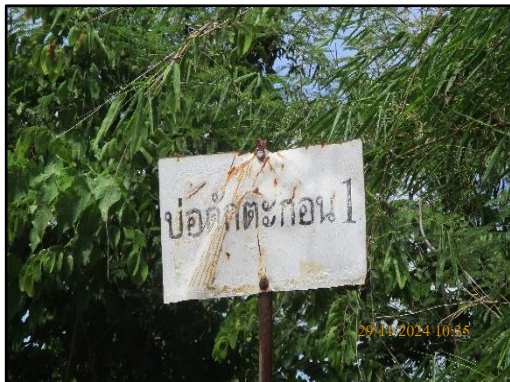
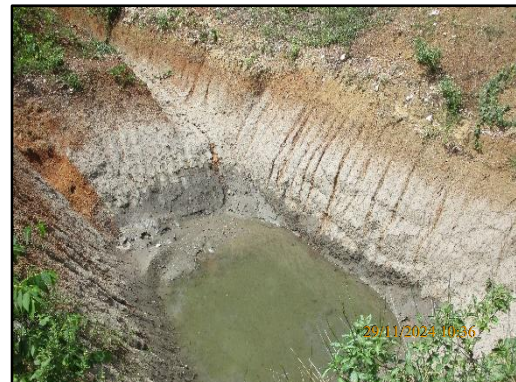
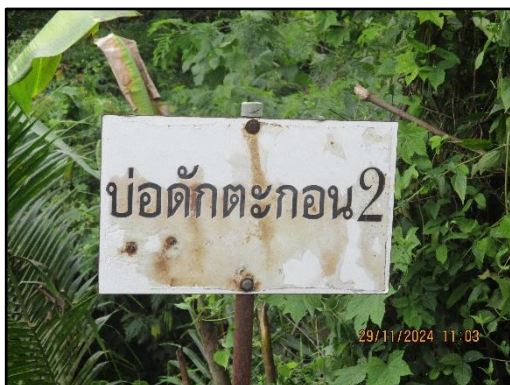
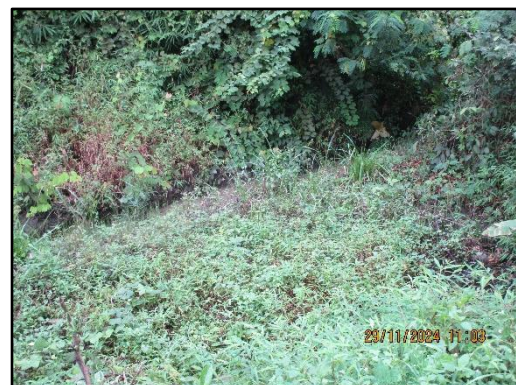
มาตรการป้องกันและแก้ไขผลกระทบสิ่งแวดล้อม	รายละเอียดการปฏิบัติจริงตามมาตรการฯ	ปัญหา อุปสรรค ที่ไม่สามารถปฏิบัติตาม มาตรการ และแนวทางแก้ไข	ภาพถ่าย/เอกสารประกอบผล การปฏิบัติตามมาตรการฯ
ระยะเตรียมการ 1. ขุดบ่อดักตะกอน จำนวน 2 บ่อ คือ ขนาด 20x15x5 เมตร (กxยxล) และ บ2 มีลักษณะเป็นรูปสามเหลี่ยม มีความลึกประมาณ 4 เมตร เพื่อรองรับน้ำไหลบ่าจากพื้นที่เก็บกองเปลือกดิน รวมถึงป้องกันการแพร่กระจายของตะกอนดินและน้ำขุ่นขึ้นออกสู่พื้นที่ภายนอก	- โครงการได้ขุดบ่อดักตะกอน จำนวน 2 บ่อ คือ ขนาด 20x15x5 เมตร (กxยxล) และ บ2 มีลักษณะเป็นรูปสามเหลี่ยม มีความลึกประมาณ 4 เมตร เพื่อรองรับน้ำไหลบ่าจากพื้นที่เก็บกองเปลือกดิน รวมถึงป้องกันการแพร่กระจายของตะกอนดินและน้ำขุ่นขึ้นออกสู่พื้นที่ภายนอก ตามแผนผังการทำเหมืองของโครงการ	-	- เอกสารแนบที่ 2.5 แผนผังการทำเหมือง - ภาพที่ 2.4 บ่อดักตะกอนในพื้นที่โครงการ

1.5 อุทกวิทยาและคุณภาพน้ำ 1. หากพบว่ามีตะกอนในบ่อดักตะกอนมากกว่า 50 เปอร์เซ็นต์ ของปริมาตรบ่อ ต้องรีบทำการขุดลอกตะกอนดินขึ้นมาเก็บกองไว้บนคันทำนบดินหรือนำไปใช้ประโยชน์	- โครงการได้ทำการขุดบ่อดักตะกอน ทำให้ยังไม่มีตะกอนเกิดขึ้นในบ่อดักตะกอน ทั้งนี้ หากพบว่ามีตะกอนในบ่อดักตะกอนมากกว่า 50 เปอร์เซ็นต์ของปริมาตรบ่อ จะทำการขุดลอกตะกอนดินขึ้นมาเก็บกองไว้บนคันทำนบดินหรือนำไปใช้ประโยชน์	-	- เอกสารแนบที่ 2.17 การขุดลอกตะกอนดินในบ่อดักตะกอน - ภาพที่ 2.2 คันทำนบดินรอบพื้นที่โครงการ - ภาพที่ 2.4 บ่อดักตะกอนในพื้นที่โครงการ

4. หากต้องการระบายน้ำฝนไหลบ่าออกนอกพื้นที่โครงการ ให้ทำการตรวจวัดค่า pH ก่อนการระบายออกทุกครั้ง หากค่า pH ไม่อยู่ในเกณฑ์มาตรฐาน (ค่ามาตรฐานอยู่ในช่วง pH 5-9) ให้ทำการโรยปูนขาวลงในน้ำเพื่อลดความเป็นกรดของน้ำ จนกระทั่งค่า pH อยู่ในเกณฑ์มาตรฐานจึงสามารถปล่อยออกนอกพื้นที่โครงการ	- ทางโครงการได้ออกแบบหน้าเหมืองให้น้ำฝนไหลลงบ่อดักตะกอน ทั้งนี้ จะไม่มีการระบายออกนอกโครงการ หากโครงการระบายน้ำฝนไหลบ่าออกนอกพื้นที่โครงการ จะทำการตรวจวัดค่า pH ก่อนการระบายออกทุกครั้ง หากค่า pH ไม่อยู่ในเกณฑ์มาตรฐาน (ค่ามาตรฐานอยู่ในช่วง pH 5-9) จะทำการโรยปูนขาวลงในน้ำเพื่อลดความเป็นกรดของน้ำ จนกระทั่งค่า pH อยู่ในเกณฑ์มาตรฐานจึงจะปล่อยออกนอกพื้นที่โครงการ	-	- ภาพที่ 2.4 บ่อดักตะกอนในพื้นที่โครงการ

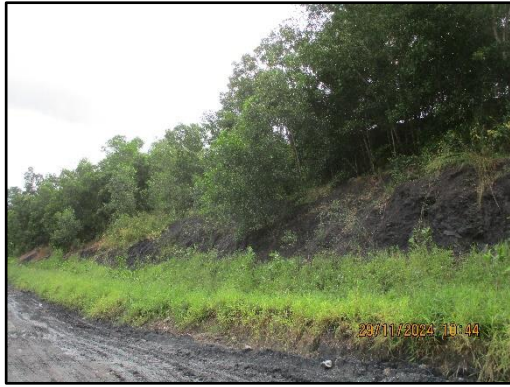
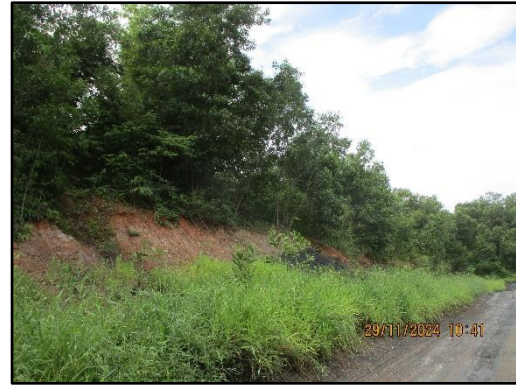
ภาพที่ 2.5 การปลูกไม้ยืนต้นบริเวณแนวคันนบดิน

<p>6. ปลุกไม้ยืนต้นโตเร็ว หรือไม้ยืนต้นโตเร็วประจำถิ่น หรือไม้ชนิดอื่นตามความเหมาะสม ในบริเวณที่เอื้ออำนวยต่อการปลูก ได้แก่ บริเวณโดยรอบพื้นที่โครงการ บริเวณแนวคันนอบดิน บริเวณพื้นที่ว่างที่ไม่มีการใช้ประโยชน์ และปลูกพืชคลุมดิน เช่น หญ้าแฝก พืชตระกูลถั่วไว้บนคันทำนบดินเพื่อช่วยยึดหน้าดิน และลดการชะล้างพังทลายของคันทำนบ</p>	<p>- โครงการได้ปลูกไม้ยืนต้นโตเร็ว หรือไม้ยืนต้นโตเร็วประจำถิ่น หรือไม้ชนิดอื่นตามความเหมาะสม ในบริเวณที่เอื้ออำนวยต่อการปลูก ได้แก่ บริเวณโดยรอบพื้นที่โครงการ บริเวณแนวคันนอบดิน บริเวณพื้นที่ว่างที่ไม่มีการใช้ประโยชน์ และปลูกพืชคลุมดิน เพื่อลดการชะล้างพังทลายของคันทำนบ</p>	-	- ภาพที่ 2.5 การปลูกไม้ยืนต้นบริเวณแนวคันนอบดิน

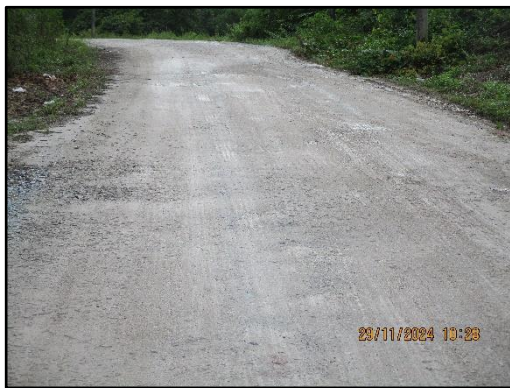
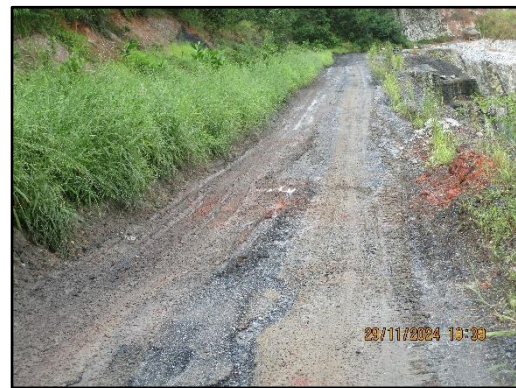
ภาพที่ 2.6 สภาพเส้นทางลำเลียงแร่ที่ปรับแต่งผิวถนนและบดอัดแน่น

มาตรการป้องกันและแก้ไขผลกระทบสิ่งแวดล้อม	รายละเอียดการปฏิบัติจริงตามมาตรการฯ	ปัญหา อุปสรรค ที่ไม่สามารถปฏิบัติตาม มาตรการ และแนวทางแก้ไข	ภาพถ่าย/เอกสารประกอบผล การปฏิบัติตามมาตรการฯ
ระยะเตรียมการ (ต่อ) 7. ปรับปรุงเส้นทางลำเลียงแร่ และเส้นทางเข้าสู่พื้นที่โครงการ โดยการบดอัดให้แน่นและปรับแต่งผิวถนนให้สามารถใช้ได้ทุกฤดู เพื่อใช้ในการลำเลียงเครื่องจักรอุปกรณ์สำหรับเปิดทำเหมืองและ ลำเลียงขนส่งแร่	- โครงการได้ทำการปรับปรุงเส้นทางลำเลียงแร่ และเส้นทางเข้าสู่ พื้นที่โครงการ โดยการบดอัดให้แน่นและปรับแต่งผิวถนนให้ สามารถใช้ได้ทุกฤดู เพื่อใช้ในการลำเลียงเครื่องจักรอุปกรณ์สำหรับ เปิดทำเหมืองและลำเลียงขนส่งแร่	-	- ภาพที่ 2.6 สภาพเส้นทาง ลำเลียงแร่ที่ปรับแต่งผิวถนน และบดอัดแน่น

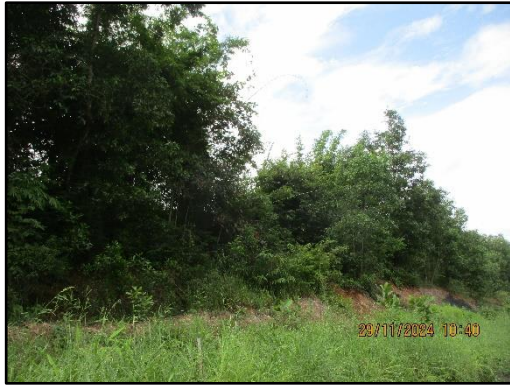
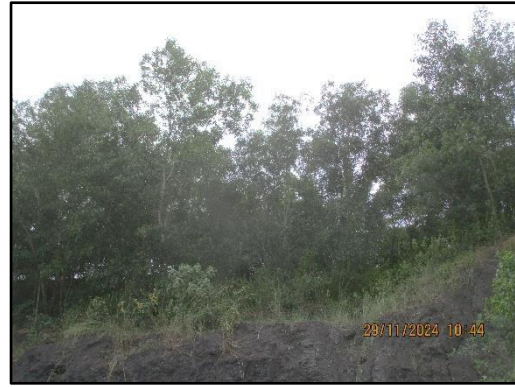
1. ทรัพยากรสิ่งแวดล้อม ทางกายภาพ 1.1 สภาพภูมิประเทศ 1. บริเวณที่ไม่เกี่ยวข้องกับการทำเหมืองหรือกิจกรรมต่างๆ ของโครงการต้องรักษาให้คงสภาพเดิมให้มากที่สุด ทั้งนี้ เพื่อช่วยเป็นแนวป้องกันผลกระทบ (Buffer Zone) อีกทางหนึ่ง	- โครงการได้กำหนดให้พื้นที่ที่ไม่เกี่ยวข้องกับการทำเหมืองหรือกิจกรรมต่างๆ ของโครงการ ต้องรักษาให้คงสภาพเดิมให้มากที่สุด ทั้งนี้ เพื่อช่วยเป็นแนวป้องกันผลกระทบ (Buffer Zone) อีกทางหนึ่งตามแผนผังการทำเหมือง	-	- เอกสารแนบที่ 2.5 แผนผังการทำเหมือง - ภาพที่ 2.14 สภาพป่าที่เว้นจากการทำเหมือง

4. ให้ตรวจสอบและดูแลสภาพโดยรอบพื้นที่โครงการให้มีสภาพมั่นคงแข็งแรง และหากพบว่าบริเวณใดมีปัญหาต้องดำเนินการซ่อมแซมทันที พร้อมทั้งบำรุงรักษาพืชคลุมดิน และพันธุ์ไม้ยืนต้นที่ปลูกไว้ให้เจริญเติบโตอยู่เสมอ	- โครงการได้ตรวจสอบและดูแลสภาพโดยรอบพื้นที่โครงการให้มีสภาพมั่นคงแข็งแรง และหากพบว่าบริเวณใดมีปัญหาจะดำเนินการซ่อมแซมทันที	-	- ภาพที่ 2.14 สภาพป่าที่เว้นจากการทำเหมือง

2. ทรัพยากรสิ่งแวดล้อมทางชีวภาพ 2.1 นิเวศวิทยาบนบก 1. บริเวณใดเกี่ยวข้องกับการทำเหมืองหรือกิจกรรมที่เกี่ยวข้องกับการทำเหมืองต้องรักษาสภาพธรรมชาติเดิมไว้ให้มากที่สุด	- โครงการได้กำหนดให้บริเวณใดเกี่ยวข้องกับการทำเหมืองหรือกิจกรรมที่เกี่ยวข้องกับการทำเหมืองต้องรักษาสภาพธรรมชาติเดิมไว้ให้มากที่สุด ตามแผนผังการทำเหมือง ประจำปี 2567 โดยดำเนินการฟื้นฟูสภาพภายหลังการทำเหมือง จัดเตรียมกล้าไม้เพื่อปลูกในงานฟื้นฟูในพื้นที่ 0.5 ไร่ ทั้งหมด 3 ชนิด จำนวนทั้งสิ้น 100 ต้น รูปแบบการปลูกโดยใช้ชนิดพันธุ์ไม้แบบผสมผสานโดยใช้หลักการ ปลูกไม้ 3 อย่าง โดยจะปลูกจำนวน 100 ต้น/ครั้งไร่ และเตรียมเมล็ดพันธุ์ถั่วฮามาต้า จำนวน 2 กิโลกรัม เพื่อใช้เป็นพืชคลุมดิน และดินพร้อมปลูกจำนวน 25 ถุง เพื่อใช้รองกันหลุมต้นไม้ที่ปลูก โครงการได้จัดทำรายงานแผนและผลการดำเนินการฟื้นฟูพื้นที่เหมืองแร่ประจำปี 2567 เพื่อรายงานต่อหน่วยงานที่เกี่ยวข้องทราบ เมื่อวันที่ 13 ธันวาคม 2567	-	- เอกสารแนบที่ 2.3 แผนรายงานการฟื้นฟูสภาพแวดล้อมภายหลังผ่านการทำเหมือง ประจำปี 2567 - เอกสารแนบที่ 2.4 รายงานแผนและผลการดำเนินงานด้านการฟื้นฟูพื้นที่ที่ผ่านการทำเหมือง ประจำปี 2567 - เอกสารแนบที่ 2.5 แผนผังการทำเหมือง - ภาพที่ 2.14 สภาพป่าที่เว้นจากการทำเหมือง

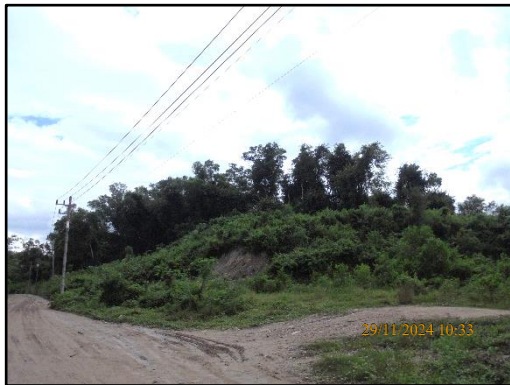
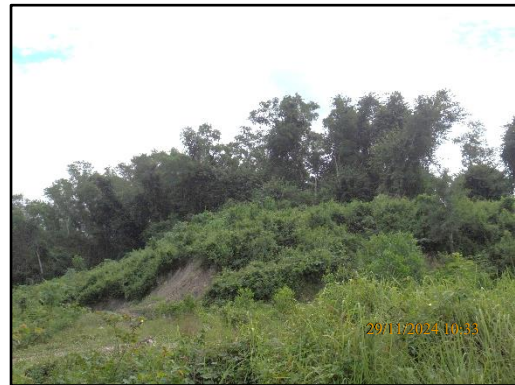
2. ให้นำเปลือกดินที่เกิดขึ้นไปใช้ในการปรับสภาพพื้นที่บริเวณต่างๆ ในเขตพื้นที่โครงการ เช่น ปรับพื้นที่เส้นทางขนส่ง และคันดินรอบพื้นที่โครงการ ส่วนที่เหลือจะนำมาเก็บกองไว้บริเวณพื้นที่เก็บกองที่เตรียมไว้ โดยไม่ปล่อยให้กองกระจายอยู่บริเวณหน้าเหมือง	- โครงการจะกำหนดให้นำเปลือกดินไปใช้ในการปรับสภาพพื้นที่บริเวณต่างๆ ในเขตพื้นที่โครงการ เช่น ปรับพื้นที่เส้นทางขนส่ง และคันดินรอบพื้นที่โครงการ ส่วนที่เหลือจะนำมาเก็บกองไว้บริเวณพื้นที่เก็บกองที่เตรียมไว้ โดยไม่ปล่อยให้กองกระจายอยู่บริเวณหน้าเหมือง เมื่อเริ่มดำเนินการทำเหมือง	-	- ภาพที่ 2.2 คันทำนบดินรอบพื้นที่โครงการ - ภาพที่ 2.6 สภาพเส้นทางลำเลียงแร่ที่ปรับแต่งผิวถนนและบดอัดแน่น - ภาพที่ 2.15 พื้นที่เก็บกองเปลือกดิน

3. การเก็บกองเปลือกดิน กำหนดให้ทำการเก็บกองเปลือกดินเป็นชั้น 2 ชั้น สูงชั้นละประมาณ 6.5 เมตร ความลาดชันของกองเปลือกดินไม่เกิน 35 องศา ส่วนคันดินจะมีลักษณะเป็นรูปสี่เหลี่ยมคางหมู ฐานกว้างประมาณ 3 เมตร สูงประมาณ 1.5 เมตร และยอดคันกว้างประมาณ 1 เมตร รอบพื้นที่ทำเหมือง	- โครงการจะกำหนดให้กองเปลือกดินเป็นชั้น 2 ชั้น สูงชั้นละประมาณ 6.5 เมตร ความลาดชันของกองเปลือกดินไม่เกิน 35 องศา ส่วนคันดินจะมีลักษณะเป็นรูปสี่เหลี่ยมคางหมู ฐานกว้างประมาณ 3 เมตร สูงประมาณ 1.5 เมตร และยอดคันกว้างประมาณ 1 เมตร รอบพื้นที่ทำเหมือง เมื่อเริ่มดำเนินการทำเหมือง	-	- ภาพที่ 2.2 คันทำนบดินรอบพื้นที่โครงการ - ภาพที่ 2.15 พื้นที่เก็บกองเปลือกดิน

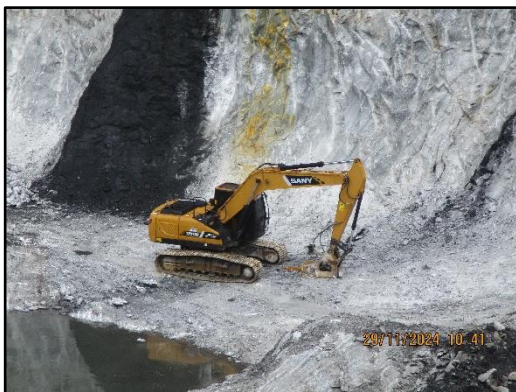
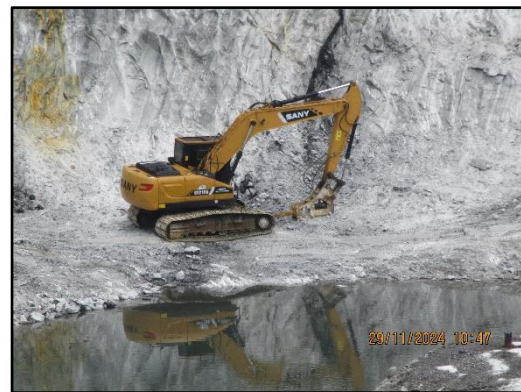
ภาพที่ 2.16 การใช้เครื่องจักร Hydraulic Breaker มาใช้ในการทำเหมือง

2. ให้ใช้เครื่องมือในการเจาะระเบิดและย่อยหินชนิดที่มี อุปกรณ์ควบคุมฝุ่น และกำหนดให้ระเบิดหน้าเหมืองไม่เกินวันละ 1 ครั้ง ในช่วงเวลา 15.30-16.30 น.	- โครงการมีการทำเหมืองโดยใช้วิธีการทุบด้วย Hydraulic Breaker เพื่อลดการฟุ้งกระจายของฝุ่น	-	- ภาพที่ 2.16 การใช้ เครื่องจักร Hydraulic Breaker มาใช้ในการทำ เหมือง

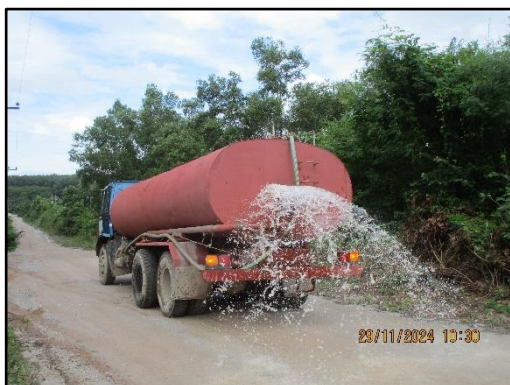
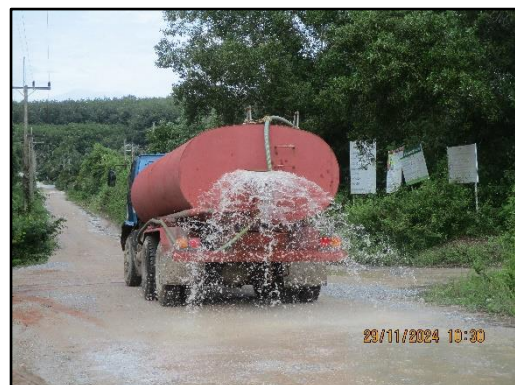
ภาพที่ 2.17 รถฉีดพรมน้ำบริเวณหน้าเหมืองและบริเวณเส้นทางขนแร่

3. ฉีดพรมน้ำวันละไม่น้อยกว่า 3 ครั้ง บริเวณหน้าเหมืองและ บริเวณถนนที่เป็นลูกรัง ภายในพื้นที่โครงการให้ชุ่มชื้นอยู่เสมอ	- โครงการได้ทำการฉีดพรมน้ำวันละไม่น้อยกว่า 3 ครั้ง บริเวณหน้า เหมืองและบริเวณถนนที่เป็นลูกรัง ภายในพื้นที่โครงการให้ชุ่มชื้นอยู่ เสมอ	-	- ภาพที่ 2.17 รถฉีดพรมน้ำ บริเวณหน้าเหมืองและบริเวณ เส้นทางขนแร่

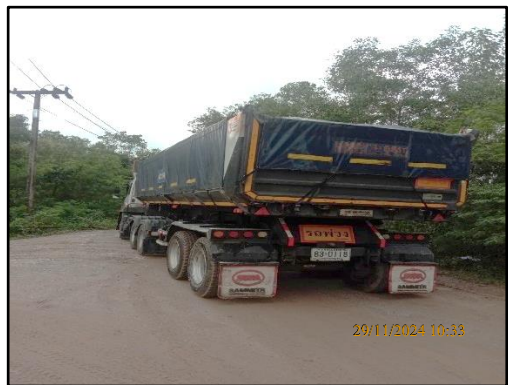
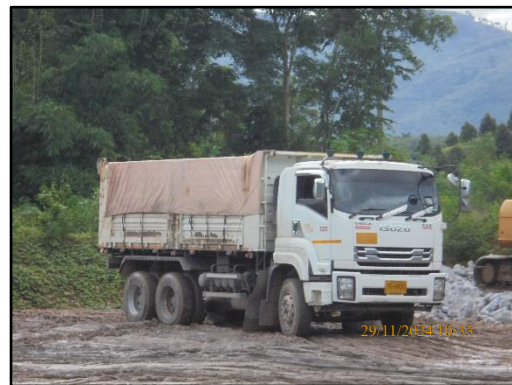
ภาพที่ 2.19 การใช้ผ้าใบปิดคลุมกระบะท้ายรถบรรทุกให้มิดชิด

1.2.2 บริเวณเส้นทางขนส่งแร่ 1. กำหนดให้ในการขนส่งแร่รอบนอกพื้นที่โครงการทุก ครั้ง จะต้องใช้ผ้าใบปิดคลุมรถบรรทุกเพื่อป้องกันการตก หล่นของแร่และการฟุ้งกระจายของฝุ่นแร่	- โครงการกำหนดให้ในการขนส่งแร่รอบนอกพื้นที่โครงการทุกครั้ง จะต้องใช้ผ้าใบปิดคลุมรถบรรทุกเพื่อป้องกันการตกหล่นของแร่และ การฟุ้งกระจายของฝุ่นแร่	-	- ภาพที่ 2.18 การตักแร่ใส่ รถบรรทุก - ภาพที่ 2.19 การใช้ผ้าใบปิด คลุมกระบะท้ายรถบรรทุกให้ มิดชิด

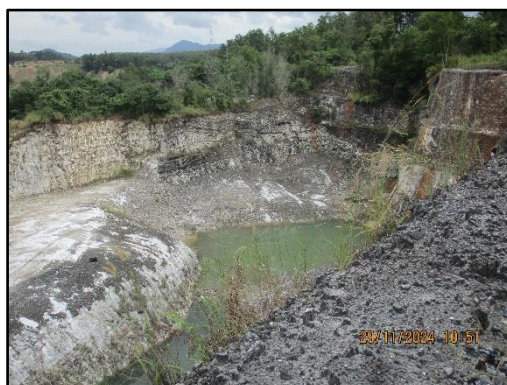
2. ให้ขุดบ่อกักเก็บน้ำ (sump) บริเวณหน้าเหมือง เพื่อใช้ในการรองรับน้ำฝนบริเวณหน้าเหมืองให้ไหลมารวมกัน โดยบ่อกักเก็บน้ำจะเปลี่ยนแปลงตำแหน่งไปตามสภาพหน้างานและความเหมาะสมของการทำเหมืองขณะนั้น	- โครงการได้ขุดบ่อกักเก็บน้ำ (sump) บริเวณหน้าเหมือง เพื่อใช้ในการรองรับน้ำฝนบริเวณหน้าเหมืองให้ไหลมารวมกัน โดยบ่อกักเก็บน้ำจะเปลี่ยนแปลงตำแหน่งไปตามสภาพหน้างานและความเหมาะสมของการทำเหมืองขณะนั้น	-	- ภาพที่ 2.21 บ่อกักเก็บน้ำ (sump)

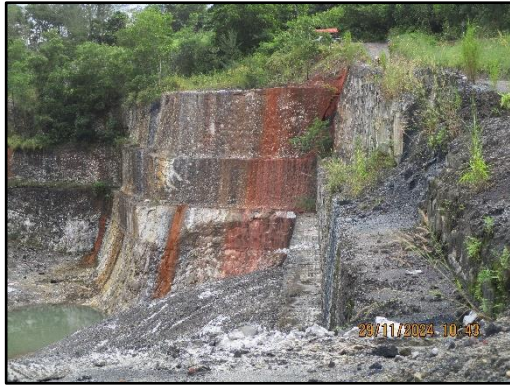
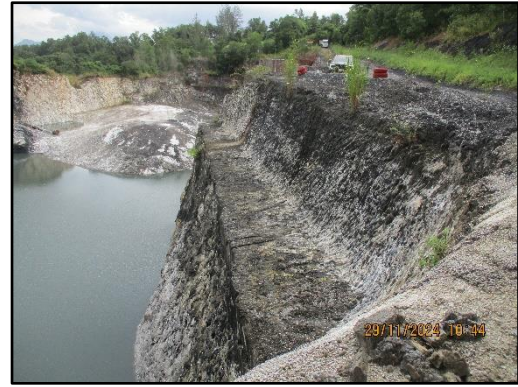
ภาพที่ 2.22 เปิดหน้าเหมืองแบบขั้นบันได

2. เปิดหน้าเหมือง เป็นลักษณะขั้นบันได โดยความสูงขั้นละ ประมาณ 5 เมตร จะมีความกว้างไม่น้อยกว่า 3.5 เมตร และ ความสูงขั้นละประมาณ 10 เมตร มีความกว้างไม่น้อยกว่า 7 เมตร โดยควบคุมความลาดชันสุดท้าย ไม่เกิน 45 องศา เพื่อ ป้องกันมิให้เกิดการพังถล่มหรือการร่วนหล่นของดินและเศษหิน	- ปัจจุบันโครงการได้ทำการเปิดหน้าเหมือง เป็นลักษณะขั้นบันได โดยความสูงขั้นละประมาณ 5 เมตร มีความกว้างไม่น้อยกว่า 3.5 เมตร และความสูงขั้นละประมาณ 10 เมตร มีความกว้างไม่น้อยกว่า 7 เมตร โดยควบคุมความลาดชันสุดท้ายไม่เกิน 45 องศา เพื่อป้องกัน มิให้เกิดการพังถล่มหรือการร่วนหล่นของดินและเศษหิน	-	- ภาพที่ 2.22 เปิดหน้าเหมือง แบบขั้นบันได
