โครงการทำเหมืองหินอุตสาหกรรมชนิดหินปูน เพื่ออุตสาหกรรมก่อสร้าง

ประทานบัตรที่ 28326/16444

บริษัท ปฐมวิวัฒนาพาณิชย์การแร่ จำกัด

มาตรการป้องกันและแก้ไขผลกระทบสิ่งแวดล้อม และมาตรการติดตามตรวจสอบคุณภาพสิ่งแวดล้อม

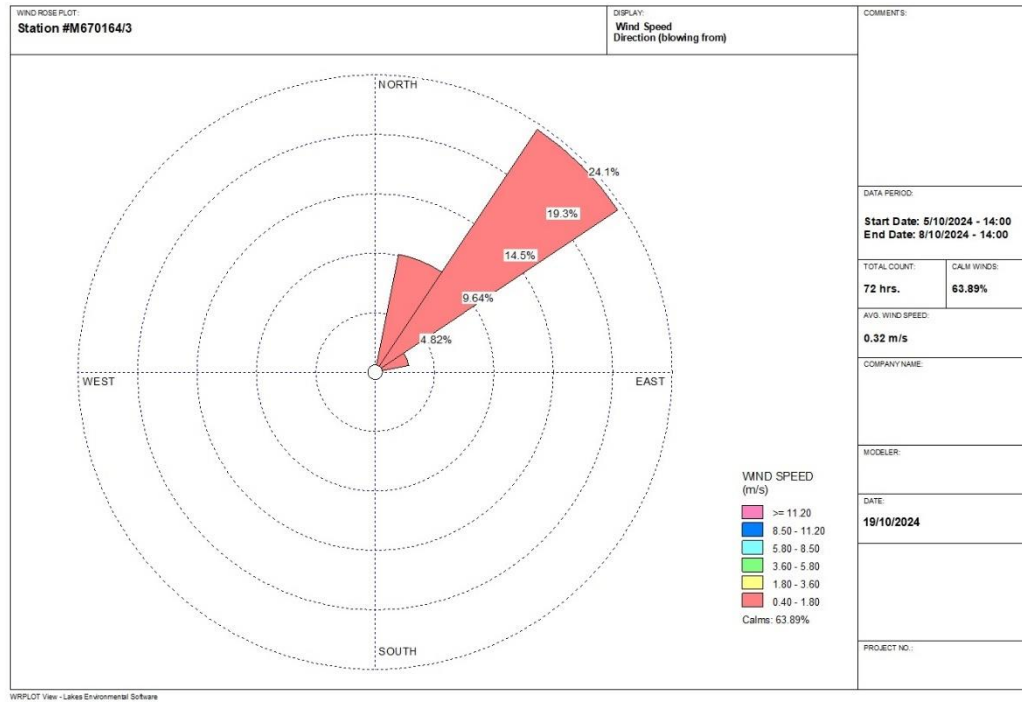
รูปที่ 2-2 ผังแสดงความเร็วและทิศทางลม

ข้อสรุป ทิศทางลมส่วนใหญ่พัดมาจากทิศ : ทิศตะวันออกเฉียงเหนือ
ความเร็วลมส่วนใหญ่ มีค่าต่ำกว่า 0.4 m/s
