## บทที่ 2 ผลการดำเนินการตามมาตรการป้องกัน และแก้ไขผลกระทบสิ่งแวดล้อม

### 2.1 การปฏิบัติตามเงื่อนไขสิ่งแวดล้อม

จากกิจกรรมการทำเหมืองตามโครงการเหมืองแร่หินอุตสาหกรรมชนิดหินปูนเพื่ออุตสาหกรรมก่อสร้าง ของ ห้างหุ้นส่วนจำกัด เชียงรายพัฒน์นันทน์ ประทานบัตรเลขที่ 31103/15287 ตั้งอยู่ที่ ตำบลป่าแงะ อำเภอป่าแดด จังหวัดเชียงราย ก่อให้เกิดการเปลี่ยนแปลงของสภาพแวดล้อมทั้งในด้านของสภาพภูมิประเทศ ภูมิอากาศ ซึ่งยังผลทำให้เกิดผลกระทบต่อสิ่งแวดล้อมดังนั้นจึงจำเป็นต้องมีมาตรการป้องกันและแก้ไขผลกระทบสิ่งแวดล้อมเพื่อเป็นตัวกำหนดแนวทางการปฏิบัติเพื่อให้ผู้ประกอบการมีจิตสำนึกในการดูแล รักษา ป้องกันและแก้ไขปัญหาสิ่งแวดล้อมที่อาจจะเกิดขึ้นในอนาคต โดยรายละเอียด และผลการติดตามและตรวจสอบมาตรการป้องกันและแก้ไขผลกระทบโครงการเหมืองแร่หินอุตสาหกรรมชนิดหินปูนเพื่ออุตสาหกรรมก่อสร้าง ตั้งอยู่ที่ ตำบลป่าแงะ อำเภอป่าแดด จังหวัดเชียงราย ของ ห้างหุ้นส่วนจำกัด เชียงรายพัฒน์นันทน์ ประทานบัตรเลขที่ 31103/15287 ตามหนังสือแจ้งผลการพิจารณารายงานการวิเคราะห์ผลกระทบสิ่งแวดล้อม ที่ วว 0804/17692 วันที่ 30 ธันวาคม 2540 และ ที่ ออก 0508/450 วันที่ 1 กุมภาพันธ์ 2559 แสดงไว้ในตารางที่ 2-1 และ 2-2

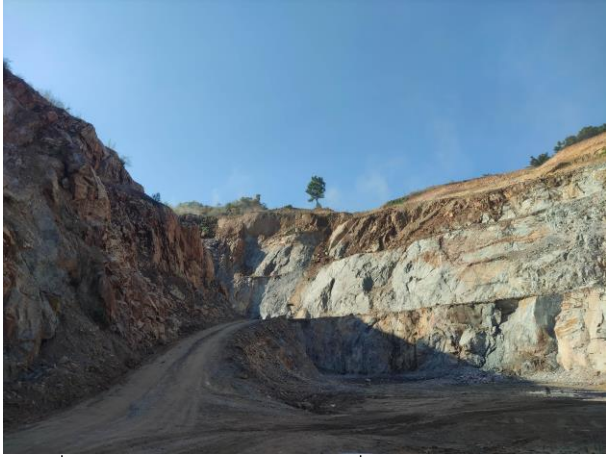
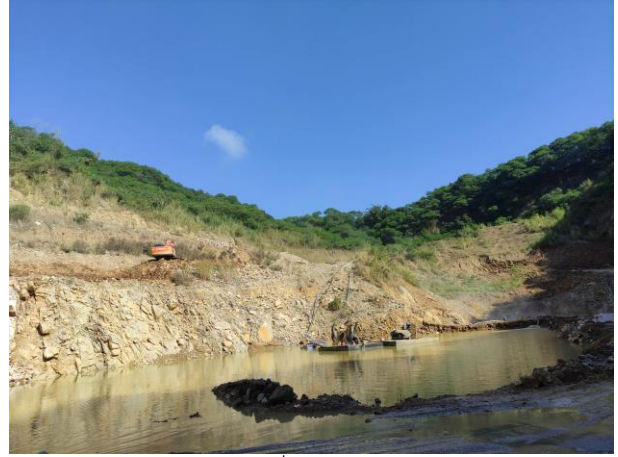
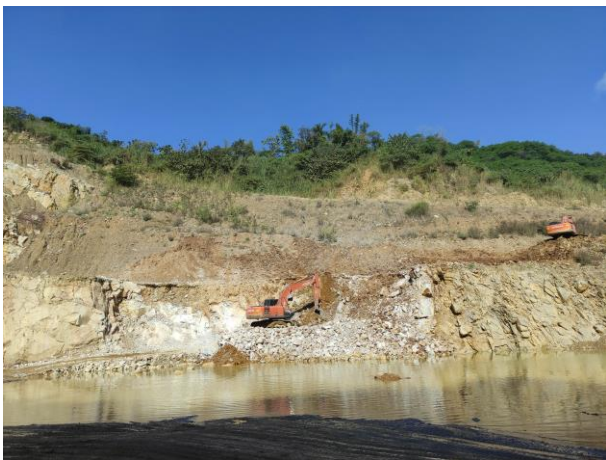
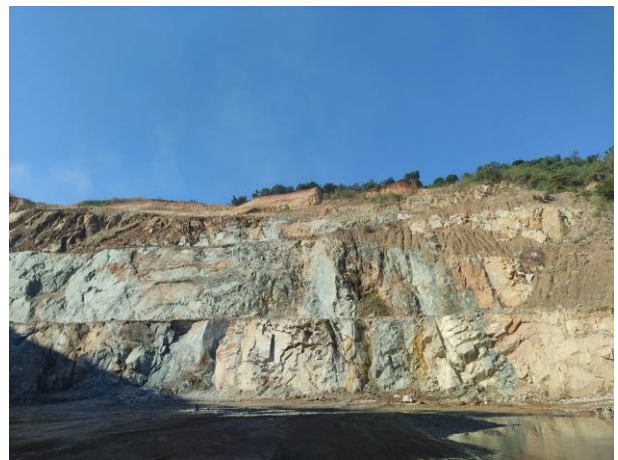
รูปที่ 2-1 หน้าเหมืองของโครงการที่มีการปรับแต่งให้เป็นไปตามที่มาตรการฯ กำหนด

เงื่อนไขตามมาตรการฯ	ผลการปฏิบัติตามมาตรการ	ปัญหาและอุปสรรค	รูปประกอบ
<b>1. มาตรการป้องกันผลกระทบที่เสนอไว้ในรายงานฯ</b> 1. เปิดทำเหมืองในลักษณะชั้นบันได กำหนดให้มีความสูงไม่เกิน 10 เมตร กว้างไม่ น้อยกว่า 10 เมตร และมีความลาดชันรวมไม่เกิน 45 องศา	-จากการสำรวจพบว่าทางโครงการมีการเปิดทำเหมืองในลักษณะชั้นบันได โดยความสูงชั้นบันไดไม่เกิน 10 ม. กว้างไม่น้อยกว่า 10 ม. และมีความลาดชันหน้าเหมืองโดยรวมไม่เกิน 45 องศา ตามที่มาตรการฯ กำหนด	-ไม่มี	ดังรูปที่ 2-1 หน้าเหมืองของโครงการที่มีการปรับแต่งให้เป็นไปตามที่มาตรการฯ กำหนด

2) กำหนดการเปิดหน้าเหมืองให้มีทิศทางและลำดับขั้นตอน ตลอดจนขอบเขตพื้นที่ทำเหมืองตามแผนผังโครงการทำเหมือง โดยเคร่งครัด ให้เปิดการทำเหมืองลดหลั่นลงไปในลักษณะขั้นบันได มีความสูงของขั้นบันไดไม่เกิน 10 เมตร ความกว้างของขั้นบันไดไม่น้อยกว่า 10 เมตร ความชันหน้าขั้นบันไดประมาณ 80-90 องศา และควบคุมความลาดเอียงของหน้าเหมืองโดยรวมไม่เกิน 45 องศา	-จากการสำรวจพบว่าทางโครงการมีการเปิดทำเหมืองในลักษณะขั้นบันได โดยความสูงขั้นบันไดไม่เกิน 10 ม. กว้างไม่น้อยกว่า 10 ม. และมีความลาดชันหน้าเหมืองโดยรวมไม่เกิน 45 องศา ตามที่มาตรการฯ กำหนด	-ไม่มี	ดั่งรูปที่ 2-1 หน้าเหมืองของโครงการที่มีการปรับแต่งให้เป็นไปตามที่มาตรการฯ กำหนด

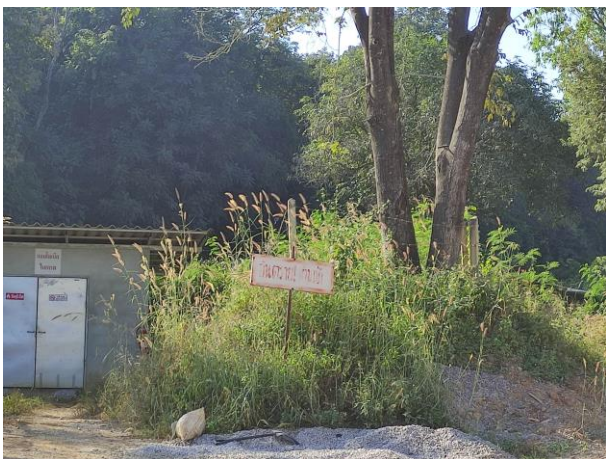
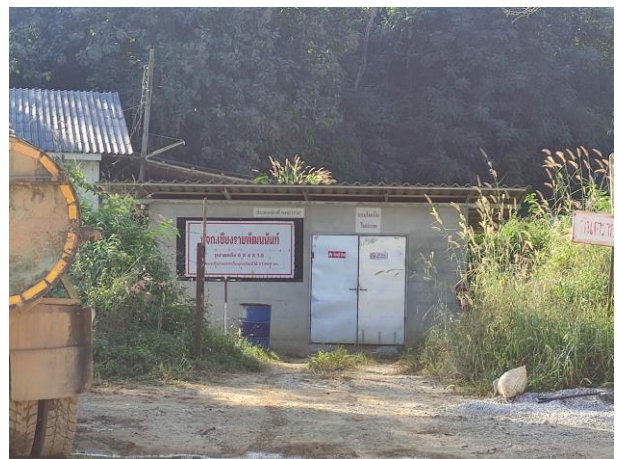
รูปที่ 2-2 ป้ายเตือนเขตการใช้วัตถุระเบิด

2. การใช้วัตถุระเบิดในการเปิดหน้าเหมือง ให้ใช้วัตถุระเบิด AN-FO โดยใช้ปริมาณ 150 กิโลกรัมต่อจันทะถ่วง และให้ทำการระเบิดวันละไม่เกิน 1 ครั้ง ในช่วงเวลา 16.00-17.00 น.	-จากการสอบถามพบว่ามีการวัตถุระเบิดในการเปิดเหมืองโดยใช้วัตถุระเบิด AN-FO ปริมาณ 150 กก./จันทะถ่วงและให้ทำการระเบิดวันละไม่เกิน 1 ครั้ง ในช่วงเวลา 16.00-17.00 น. โดยมีการเปิดสัญญาณเตือนและสัญญาณธงให้มีการมองเห็นในระยะ 500 ม. และมีการทำป้ายแจ้งเตือนการระเบิดที่บริเวณทางเข้าโครงการ	-ไม่มี	ดังรูปที่ 2-2 ป้ายเตือนเขตการใช้วัตถุระเบิด

เงื่อนไขตามมาตรการฯ	ผลการปฏิบัติตามมาตรการ	ปัญหาและอุปสรรค	รูปประกอบ
4) ใช้ปริมาณวัตถุระเบิดต่อจังหวัดไม่เกิน 150 กก. โดยใช้ปุ๋ยแอมโมเนียไนเตรทผสมน้ำมันดีเซล (AN-FO) อัตราส่วน 94:6 โดยน้ำหนัก และใช้เก็บแบบหนึ่งเวลา จุดระเบิดระหว่างเวลา 16.00-17.00 น. วันละ 1 ครั้ง ให้มีสัญญาณเตือนภัยมองเห็นชัดเจนและมีสัญญาณเสียงก่อนการระเบิดให้ได้ยินในระยะ 500 เมตร เป็นเวลานาน 3 นาที พร้อมจัดทำป้ายเตือนเวลาทำการระเบิดหินและเขตการใช้วัตถุระเบิดไว้ที่บริเวณปากทางเข้าเหมือง	-จากการสอบถามพบว่ามีการวัตถุระเบิดในการเปิดเหมืองโดยใช้วัตถุระเบิด AN-FO ปริมาณ 150 กก./จังหวัดและให้ทำการระเบิดวันละไม่เกิน 1 ครั้ง ในช่วงเวลา 16.00-17.00 น. โดยมีการเปิดสัญญาณเตือนและสัญญาณธงให้มีการมองเห็นในระยะ 500 ม. และมีการทำป้ายแจ้งเตือนการระเบิดที่บริเวณทางเข้าโครงการ	-ไม่มี	ดังรูปที่ 2-2 ป้ายเตือนเขตการใช้วัตถุระเบิด

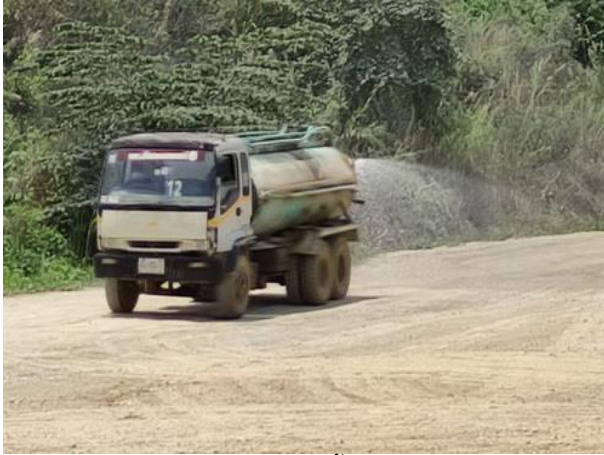
รูปที่ 2-3 การฉีดพรมพื้นที่และเส้นทาง

4. เส้นทางที่ใช้ในการขนส่งแร่ ต้องปรับปรุงแก้ไขให้เป็นถนนที่มีผิวจราจรที่ไม่ก่อให้เกิดการฟุ้งกระจายของฝุ่นละอองมาก และให้ฉีดพรมน้ำบนถนนประมาณวันละ 3-4 ครั้ง	-ทางโครงการจัดให้มีรถบรรทุกน้ำเพื่อใช้ฉีดพรมเส้นทางลำเลียงหินในพื้นที่โครงการ และบริเวณโรงโม่หิน ตลอดจนเส้นทางขนส่งในช่วงที่เป็นถนนลูกรังจากพื้นที่โครงการสู่พื้นที่ภายนอกประมาณวันละ 3-4 ครั้ง และจัดเจ้าหน้าที่คอยดูแลสภาพถนน จัดทำความสะอาดปรับปรุงเส้นทางขนส่งและถนนสาธารณะ	-ไม่มี	ดังรูปที่ 2-3 การฉีดพรมพื้นที่และเส้นทาง ดังรูปที่ 2-4 สภาพถนนที่มีการดูแลจากทางโครงการ

เงื่อนไขตามมาตรการฯ	ผลการปฏิบัติตามมาตรการ	ปัญหาและอุปสรรคในการปฏิบัติ ตามมาตรการ	รูปประกอบ
9) จัดให้มีรถบรรทุกน้ำ เพื่อใช้ฉีดพรมเส้นทางลำเลียงหินในพื้นที่โครงการ และบริเวณโรงโม่หิน ตลอดจนเส้นทางขนส่งในช่วงที่เป็นถนนลูกรังจากพื้นที่โครงการสู่พื้นที่ภายนอก อย่างน้อยวันละ 3-4 ครั้งหรือตามความเหมาะสมกับสภาพภูมิอากาศ เพื่อลดการฟุ้งกระจายของฝุ่นละออง พร้อมทั้งให้ดูแลเก็บกวาดฝุ่นตกค้างสะสมบนเส้นทางขนส่ง และปรับปรุงสภาพเส้นทางขนส่งและถนนสาธารณะที่ใช้ประโยชน์ในการขนส่งให้มีสภาพใช้งานได้ดีและปลอดภัยอยู่เสมอ	-ทางโครงการจัดให้มีรถบรรทุกน้ำเพื่อใช้ฉีดพรมเส้นทางลำเลียงหินในพื้นที่โครงการ และบริเวณโรงโม่หิน ตลอดจนเส้นทางขนส่งในช่วงที่เป็นถนนลูกรังจากพื้นที่โครงการสู่พื้นที่ภายนอก และจัดเจ้าหน้าที่คอยดูแลสภาพถนน จัดทำความสะอาดปรับปรุงเส้นทางขนส่งและถนนสาธารณะ	-ไม่มี	<p>ดั่งรูปที่ 2-3 การฉีดพรมพื้นที่และเส้นทาง</p> <p>ดั่งรูปที่ 2-4 สภาพถนนที่มีการดูแลจากทางโครงการ</p>

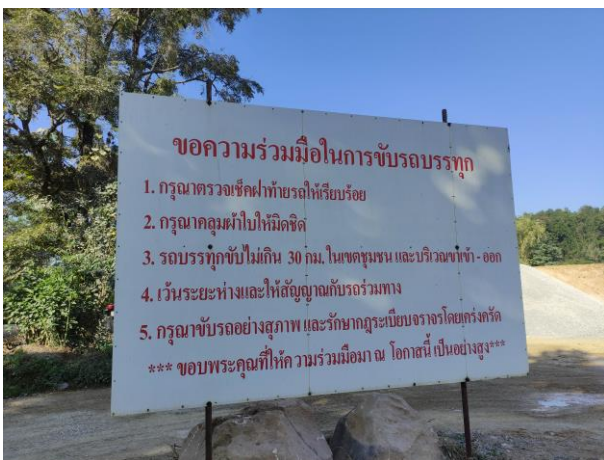
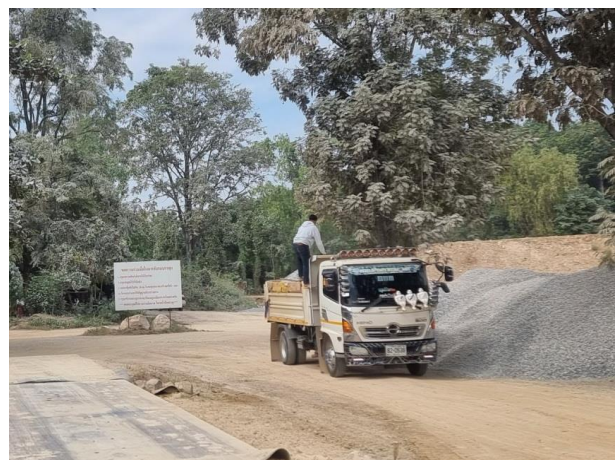
รูปที่ 2-5 ข้อกำหนดในการจราจรของโครงการ

เงื่อนไขตามมาตรการฯ	ผลการปฏิบัติตามมาตรการ	ปัญหาและอุปสรรค	รูปประกอบ
5. กำหนดให้ความเร็วของยานพาหนะขนส่งไม่เกิน 30 กิโลเมตรต่อชั่วโมง ควบคุมน้ำ หนักบรรทุกให้เป็นไปตามที่ทางราชการกำหนด และในการบรรทุกจะต้องมีวัสดุปกคลุมแร่ให้มิดชิด	-มีข้อกำหนดในการใช้ความเร็วไม่เกิน 30 กม/ชม ในช่วงที่เป็นถนนลูกรังและผ่านชุมชน พร้อมทั้งให้ปิดคลุมกระเบบบรรทุกให้มิดชิดก่อนออกนอกพื้นที่โครงการ ทั้งนี้ ให้หลีกเลี่ยงการขนส่งแร่ในช่วงเวลาราชการ และนักเรียนเดินทางไป-กลับที่ทำงานและโรงเรียน (เวลา 07.00-08.00 น. และ 15.30-16.30 น.) และโครงการมีเครื่องซังที่ได้มาตรฐานคอยกำหนดน้ำหนักบรรทุกให้เป็นไปตามที่ราชการกำหนด	-ไม่มี	ดังรูปที่ 2-5 ข้อกำหนดในการจราจรของโครงการ และจุดปิดคลุมกระเบบบรรทุกในโครงการ ดังรูปที่ 2-6 ตาข่ายเพื่อป้องกันการบรรทุกน้ำหนักเกิน

รูปที่ 2-5 (ต่อ) จุดปิดคลุมกระบะบรรทุกในโครงการ

10) การขนส่งแร่จะต้องใช้ความเร็วและน้ำหนักของรถบรรทุกให้เป็นไปตามที่ทางราชการกำหนด และควบคุมความเร็วไม่เกิน 30 กม/ชม ในช่วงที่เป็นถนนลูกรังและผ่านชุมชน พร้อมทั้งให้ปิดคลุมกระบะบรรทุกให้มิดชิดก่อนออกนอกพื้นที่โครงการ ทั้งนี้ ให้หลีกเลี่ยงการขนส่งแร่ในช่วงเวลาเช้าและเย็น และนักเรียนเดินทางไป-กลับที่ทำงานและโรงเรียน (เวลา 07.00-08.00 น. และ 15.30-16.30 น.)	-มีข้อกำหนดในการใช้ความเร็วไม่เกิน 30 กม/ชม ในช่วงที่เป็นถนนลูกรังและผ่านชุมชน พร้อมทั้งให้ปิดคลุมกระบะบรรทุกให้มิดชิดก่อนออกนอกพื้นที่โครงการ ทั้งนี้ ให้หลีกเลี่ยงการขนส่งแร่ในช่วงเวลาเช้าและเย็น และนักเรียนเดินทางไป-กลับที่ทำงานและโรงเรียน (เวลา 07.00-08.00 น. และ 15.30-16.30 น.) และโครงการมีเครื่องซังที่ได้มาตรฐานคอยกำหนดน้ำหนักบรรทุกให้เป็นไปตามที่ราชการกำหนด	-ไม่มี	<p>ดั่งรูปที่ 2-5 ข้อกำหนดในการจราจรของโครงการ</p> <p>ดั่งรูปที่ 2-6 ตาข่ายเพื่อป้องกันการบรรทุกน้ำหนักเกิน</p>

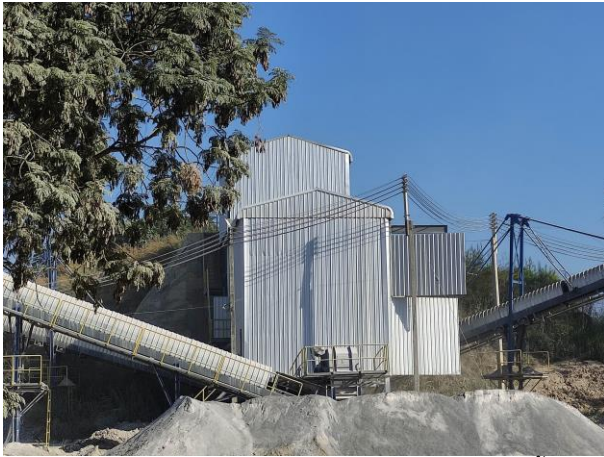
รูปที่ 2-7 โรงโมหินที่ทำตามประกาศกรมอุตสาหกรรมพื้นฐานและการเหมืองแร่ของโครงการ

6. ให้ดำเนินการปรับปรุงสภาพโรงโม่หินให้เป็นระบบปิด และจัดทำระบบป้องกันผลกระทบ สิ่งแวดล้อม ให้เป็นไปตามประกาศกรมทรัพยากรธรณี เรื่องการประกอบกิจการโรงโม่หินอย่างเคร่งครัด	-มีการจัดทำโรงโม่หินเป็นระบบปิดและจัดทำระบบป้องกันผลกระทบสิ่งแวดล้อมให้เป็นไปตามประกาศกรมอุตสาหกรรมพื้นฐานและการเหมืองแร่ เรื่อง ให้โรงโม่บดหรือย่อยหิน มีระบบป้องกันผลกระทบสิ่งแวดล้อม ลงวันที่ 12 มกราคม 2548 พร้อมทั้งให้บำรุงรักษาและใช้ระบบในขณะทำการผลิตแร่อย่างสม่ำเสมอ โดยเฉพาะระบบป้องกันและลดการฟุ้งกระจายของฝุ่นละออง -ทางโครงการอยู่ในระหว่างการปรับปรุงรางขนานน้ำรอบโรงโม่หิน	-ไม่มี	ดังรูปที่ 2-7 โรงโม่หินที่ทำตามประกาศกรมอุตสาหกรรมพื้นฐานและการเหมืองแร่ของโครงการ

7. พื้นที่การใช้ประโยชน์ในบริเวณพื้นที่โรงโม่หินต้องเป็นพื้นที่คอนกรีตหรือลาดยาง พร้อมทั้งให้ปลูกไม้ยืนต้นโตเร็วโดยรอบจำนวน 2 แถว โดยปลูกแบบสลับฟันปลาให้มีระยะ 2x2 เมตร	-ทางโครงการอยู่ในช่วงการจัดสร้างพื้นลาดยาง พร้อมทั้งให้ปลูกไม้ยืนต้นโตเร็วโดยรอบ จำนวน 2 แถว โดยปลูกแบบสลับฟันปลาให้มีระยะ 2x2 เมตร	-ไม่มี	ดังรูปที่ 2-7 แนวต้นไม้โดยรอบโรงโม่หิน

13) ปรับปรุงโรงโม่หินให้เป็นระบบปิด และจัดให้มีระบบป้องกันผลกระทบสิ่งแวดล้อมให้ครบถ้วน ตามข้อกำหนดประกาศกรมอุตสาหกรรมพื้นฐานและการเหมืองแร่ เรื่อง ให้โรงโม่บดหรือย่อยหิน มีระบบป้องกันผลกระทบสิ่งแวดล้อม ลงวันที่ 12 มกราคม 2548 พร้อมทั้งให้บำรุงรักษาและใช้ระบบในขณะทำการผลิตแร่อย่างสม่ำเสมอ โดยเฉพาะระบบป้องกันและลดการฟุ้งกระจายของฝุ่นละออง	-มีการจัดทำโรงโม่หินเป็นระบบปิดและจัดทำระบบป้องกันผลกระทบสิ่งแวดล้อมให้เป็นไปตามประกาศกรมอุตสาหกรรมพื้นฐานและการเหมืองแร่ เรื่อง ให้โรงโม่บดหรือย่อยหิน มีระบบป้องกันผลกระทบสิ่งแวดล้อม ลงวันที่ 12 มกราคม 2548 พร้อมทั้งให้บำรุงรักษาและใช้ระบบในขณะทำการผลิตแร่อย่างสม่ำเสมอ โดยเฉพาะระบบป้องกันและลดการฟุ้งกระจายของฝุ่นละออง -ทางโครงการจัดทำรางระบายน้ำโดยรอบโรงโม่หินแล้วบางส่วน	-ไม่มี	ดังรูปที่ 2-7 โรงโม่หินที่ทำตามประกาศกรมอุตสาหกรรมพื้นฐานและการเหมืองแร่ของโครงการ

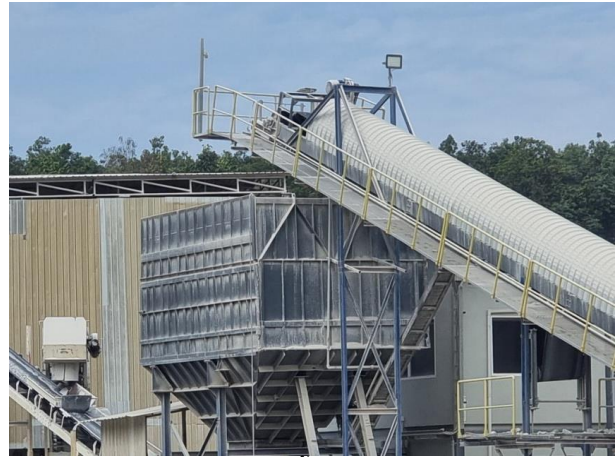
รูปที่ 2-7 (ต่อ) การสเปรย์น้ำที่ปลายสายพานลำเลียงหิน

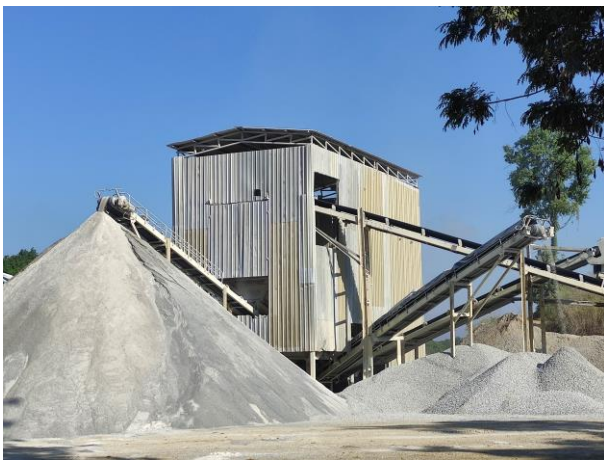
รูปที่ 2-7 (ต่อ) การปิดคลุมสายพานลำเลียง

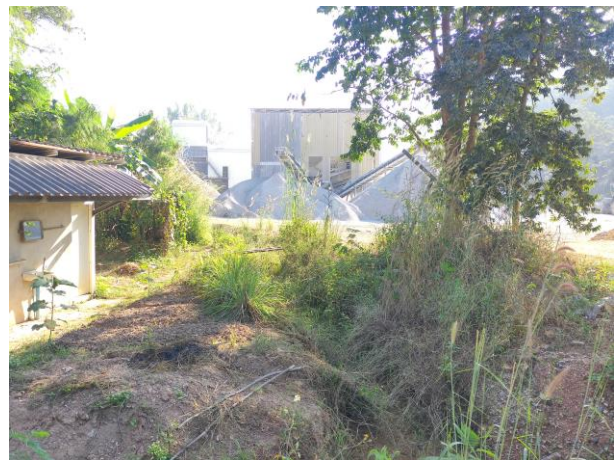
รูปที่ 2-7 (ต่อ) คูระบายน้ำโดยรอบโรงโมหิน

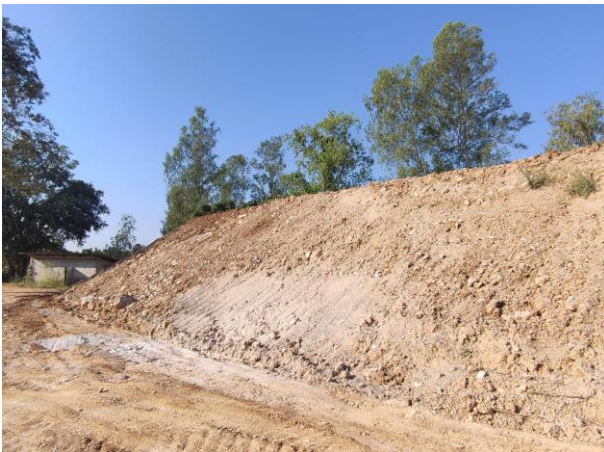
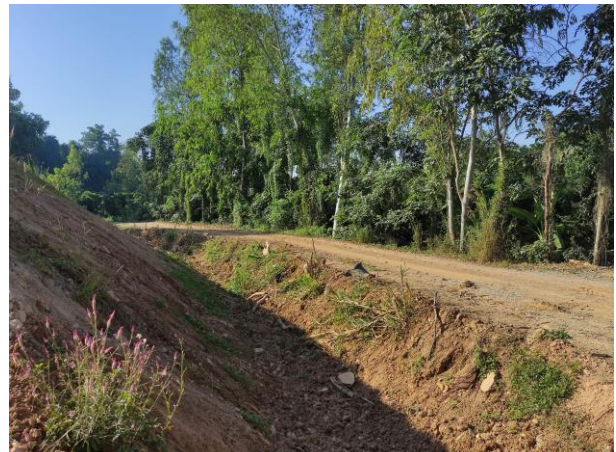
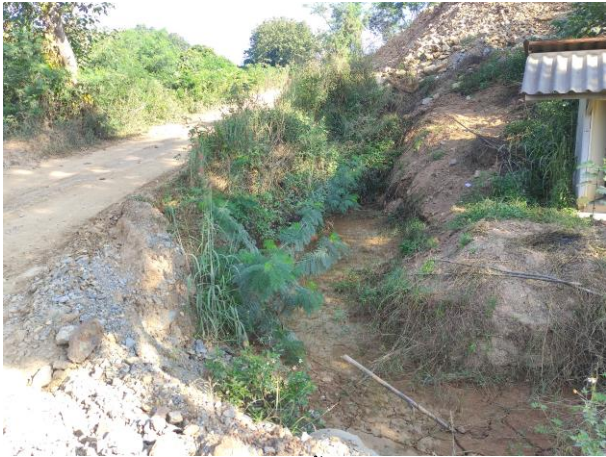
รูปที่ 2-8. จุดกองเปลือกดินตามแผนผังโครงการ

6) ใช้พื้นที่บริเวณชุมชนเมืองเก่า เนื้อที่ประมาณ 18.5 ไร่ เป็นพื้นที่เก็บกองเปลือกดินและเศษหินชั่วคราว โดยการแยกกองเปลือกดินไว้ต่างหาก เก็บกองเป็นชั้น ๆ สูงชั้นละ 5 เมตร มีความลาดเอียงด้านข้างประมาณ 30 องศา ทั้งนี้ บริเวณกองเปลือกดินที่ไม่มีการกองดินเพิ่มเติมให้ปลูกหญ้าหรือพืชคลุมดินเพื่อป้องกันการชะล้างของดิน	-มีการใช้พื้นที่บริเวณชุมชนเมืองเก่าบางส่วนเก็บกองเศษหินและเปลือกดินชั่วคราวและได้ใช้ประกอบการปลูกพืชคลุมดิน พืชยืนต้น	-ไม่มี	ดังรูปที่ 2-17 ชุมเมืองเก่าที่ดัดแปลงเป็นพื้นที่เก็บกองเปลือกดิน  ดังรูปที่ 2-8 จุดกองเปลือกดินตามแผนผังโครงการ

รูปที่ 2-8. (ต่อ) คั่นทำนบดินโดยรอบจุดกองเปลือกดิน

รูปที่ 2-8. (ต่อ) คูระบายน้ำรอบจุดกองเปลือกดิน

เงื่อนไขตามมาตรการฯ	ผลการปฏิบัติตามมาตรการ	ปัญหาและอุปสรรคในการปฏิบัติ ตามมาตรการ	รูปประกอบ
7) สร้างคันด้านบดินอัดแน่น ขนาดฐานกว้างประมาณ 4 เมตร สันด้านบนกว้าง 2 เมตร ความสูง 1.5 เมตร ร่วมกับคูระบายน้ำ ขนาดกว้าง 1 เมตร ท้องร่องกว้าง 0.5 เมตร ความลึก 0.5 เมตร ตลอดแนวขอบเขตพื้นที่ทำเหมือง เพื่อควบคุมปริมาณน้ำฝนชะล้างพื้นที่โครงการ และบริเวณขอบบ่อเหมืองและเบี่ยงเบนทางน้ำให้ไหลลงบ่อดักตะกอน พร้อมทั้งปลูกพืชคลุมดิน และต้นไม้ ท้องถิ่นหรือไม่โตเร็วทรงสูงบนคันทำนบ และในพื้นที่เว้นไม่ทำเหมืองในระยะ 10 เมตร อย่างน้อย 3 แถว ระยะปลูก 2*2 เมตร แบบสลับฟันปลา เพื่อลดผลกระทบด้านทัศนียภาพพื้นที่โครงการ	-ทางโครงการมีการสร้างคันทำนบดินขนาดฐานกว้างประมาณ 4 เมตร สันด้านบนกว้าง 2 เมตร ความสูง 1.5 เมตร และคูระบายน้ำขนาดกว้าง 1 เมตร ท้องร่องกว้าง 0.5 เมตร ความลึก 0.5 เมตร ตามที่มาตรการกำหนดไว้รอบพื้นที่โครงการ และอยู่ในช่วงการเตรียมดินไม้ พืชคลุมดินเพื่อปลูกเพิ่มเติมในช่วงฤดูฝน	-ไม่มี	ดังรูปที่ 2-10 คันทำนบดิน  ดังรูปที่ 2-8 และ 2-9 คูระบายน้ำ

8) ออกแบบให้มีบ่อรับน้ำ (Sump) บริเวณพื้นที่ต่ำสุดของบ่อเหมืองให้เป็นพื้นที่รวบรวมน้ำไหลบ่าจากพื้นที่ทำเหมือง พร้อมติดตั้งเครื่องสูบน้ำจากบ่อดักกล่าวน้ำไปใช้ในกิจกรรมต่างๆ และขุดบ่อดักตะกอน จำนวน 3 บ่อ ตามที่กำหนดไว้ในแผนผังโครงการ ขนาดบ่อละ 10*10*2.5 เมตร หรือมีความจุไม่น้อยกว่า 200 ลบ.ม. เพื่อรองรับน้ำชะล้างพื้นที่โครงการ และพื้นที่โรงโม่หิน และให้ดำเนินการขุดลอกตะกอนดินจากบ่อและคูระบายน้ำ อย่างน้อยปีละ 1 ครั้ง หรือเมื่อมีตะกอนสะสมมากกว่า 1/3 ของบ่อและคูระบายน้ำ เพื่อรองรับปริมาณน้ำฝนชะล้างได้อย่างมีประสิทธิภาพ	-มีการออกแบบใช้กันเหมืองเป็นบ่อรับน้ำ และทำการสูบกกลับมาใช้ในโครงการเช่นการฉีดพรมพื้นที่โครงการ และรดน้ำต้นไม้ ทั้งนี้มีการจัดทำขุดบ่อดักตะกอนตามมาตรการกำหนดพร้อมได้จัดเตรียมเจ้าหน้าที่เพื่อคอยตรวจดูแล/ขุดลอก ตะกอนในบ่อดักตะกอนและคูระบายน้ำ	-ไม่มี	ดังรูปที่ 2-18 บ่อรับน้ำบริเวณพื้นที่ต่ำสุดของบ่อเหมือง  ดังรูปที่ 2-8 ตัวอย่างบ่อดักตะกอนและคูระบายน้ำที่มีการดูแลให้มีประสิทธิภาพเป็นอย่างดี

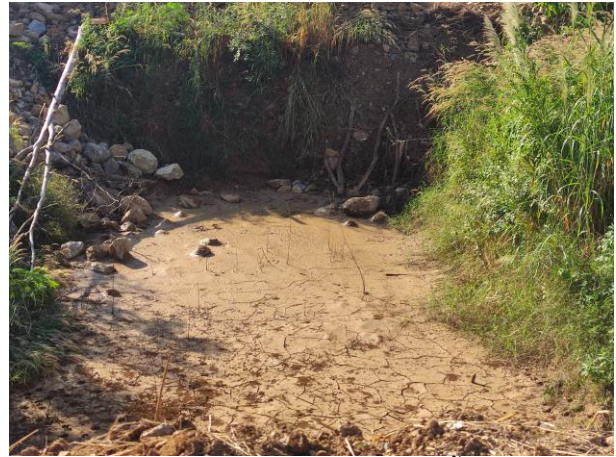
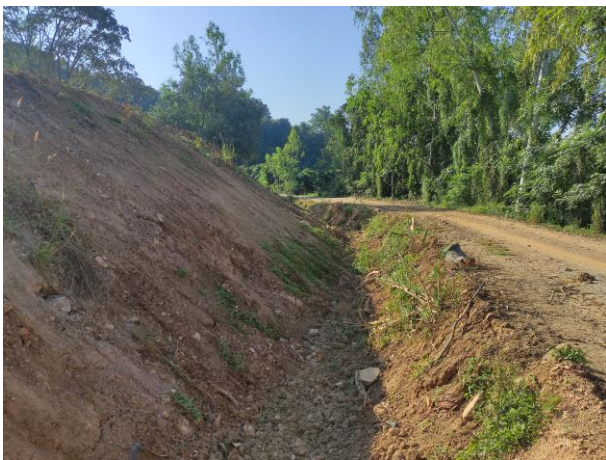
รูปที่ 2-9 ตัวอย่างบ่อดักตะกอนและคูระบายน้ำที่มีการดูแลให้  
มีประสิทธิภาพเป็นอย่างดี

9. สร้างบ่อดักตะกอนขนาด 10 x 10 x 2.5 เมตร บริเวณหุดหลักฐานที่ 2 และ สร้างคันทำนบและคูระบายน้ำระหว่างหุดหลักฐานที่ 1 - 2 - 3 เพื่อเบี่ยงเบนทางน้ำลงสู่บ่อดักตะกอน เพื่อป้องกันการชะล้างตะกอนออกนอกบริเวณพื้นที่โรงโม่หิน	-มีการจัดสร้างบ่อดักตะกอนขนาด 10 x 10 x 2.5 เมตร บริเวณหุดหลักฐานที่ 2 และ สร้างคันทำนบและคูระบายน้ำระหว่างหุดหลักฐานที่ 1 - 2 - 3 เพื่อเบี่ยงเบนทางน้ำลงสู่บ่อดักตะกอน เพื่อป้องกันการชะล้างตะกอนออกนอกบริเวณพื้นที่โรงโม่หิน	-ไม่มี	ดังแสดงในรูปที่ 2-9 ตัวอย่างบ่อดักตะกอนและคูระบายน้ำที่มีการดูแลให้มีประสิทธิภาพเป็นอย่างดี

รูปที่ 2-9 (ต่อ) คูระบายน้ำโดยรอบ

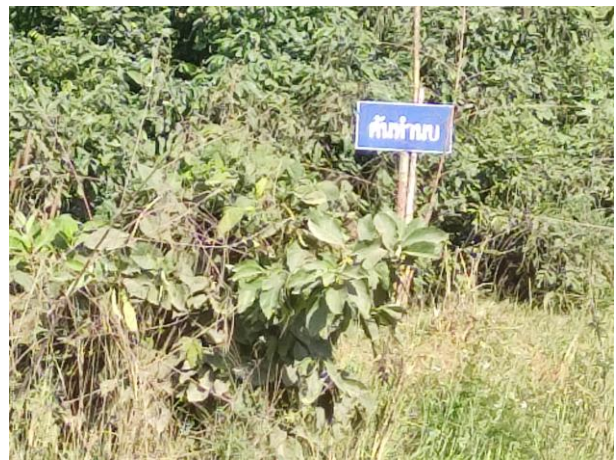
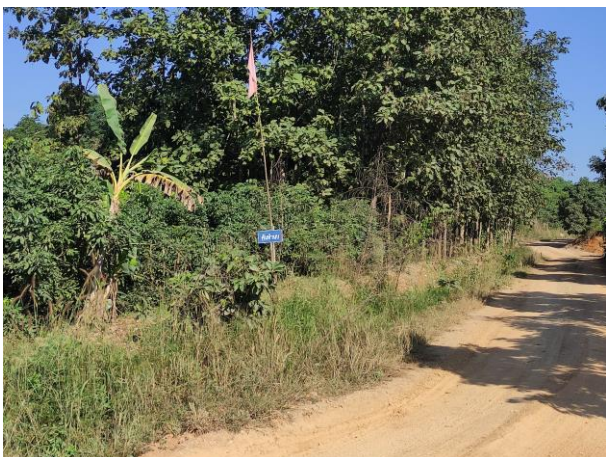
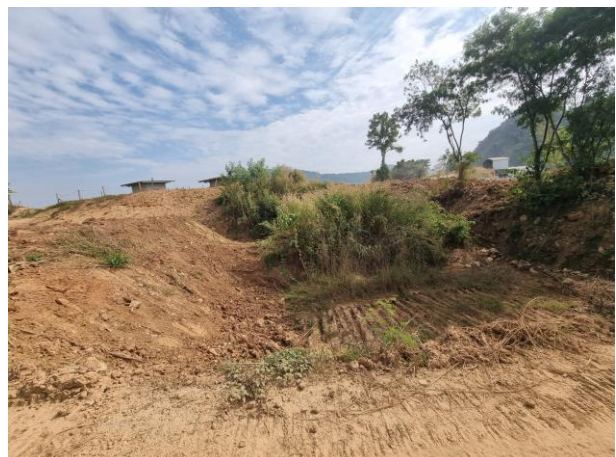
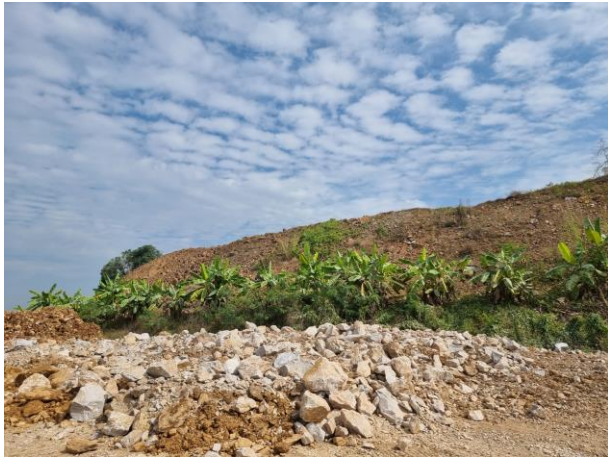
รูปที่ 2-10 คันทำนบดินของโครงการ

เงื่อนไขตามมาตรการฯ	ผลการปฏิบัติตามมาตรการ	ปัญหาและอุปสรรค	รูปประกอบ
8. จัดเตรียมพื้นที่เก็บกองเศษดินเศษหิน จำนวน 8.34 ไร่ และสร้างบ่อดักตะกอน จำนวน 2 บ่อ ขนาดบ่อละ 20x20x2 ลูกบาศก์เมตร พร้อมทั้งสร้างคันทำนบและคูระบายน้ำล้อมรอบเพื่อระบายน้ำจากพื้นที่ทำเหมืองและพื้นที่เก็บกองเศษดินเศษหินลงสู่บ่อดักตะกอน นอกจากนี้ให้ปลูกพืชคลุมดิน บริเวณพื้นที่เก็บกอง คันทำนบ และรอบ ๆ คูระบายน้ำ เพื่อป้องกันการชะล้างและการพังทลาย	-มีการเตรียมพื้นที่เก็บกองเปลือกดินเศษหินจำนวน 8.34 ไร่ และสร้างบ่อดักตะกอน จำนวน 2 บ่อ ขนาดบ่อละ 20x20x2 ลูกบาศก์เมตร พร้อมทั้งสร้างคันทำนบและคูระบายน้ำล้อมรอบเพื่อระบายน้ำจากพื้นที่ทำเหมืองและพื้นที่เก็บกองเศษดินเศษหินลงสู่บ่อดักตะกอน นอกจากนี้ให้ปลูกพืชคลุมดิน บริเวณพื้นที่เก็บกอง คันทำนบ และรอบ ๆ คูระบายน้ำ เพื่อป้องกันการชะล้างและการพังทลาย	-ไม่มี	ดังรูปที่ 2-8. จุดกองเปลือกดินตามแผนผังโครงการ ดังรูปที่ 2-9 ตัวอย่างบ่อดักตะกอนและคูระบายน้ำที่มีการดูแลให้มีประสิทธิภาพเป็นอย่างดี ดังรูปที่ 2-10 คันทำนบดิน รูปที่ 2-11 การซ่อมแซมคันทำนบดินในช่วงหน้าแล้งและเตรียมปลูกต้นไม้ในช่วงหน้าฝน

รูปที่ 2-10 (ต่อ) การปลูกพืชคลุมดินบริเวณผนังคันทำนบดิน และปลูกต้นไม้บนคันทำนบดิน

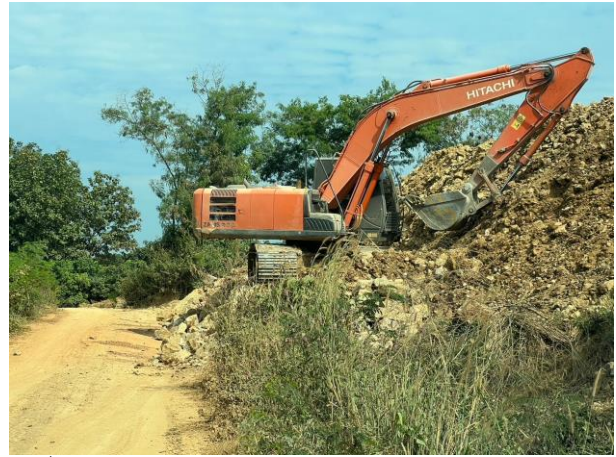
รูปที่ 2-11 การซ่อมแซมคันทำนบดินในช่วงหน้าแล้งและเตรียม ปลูกต้นไม้ในช่วงหน้าฝน

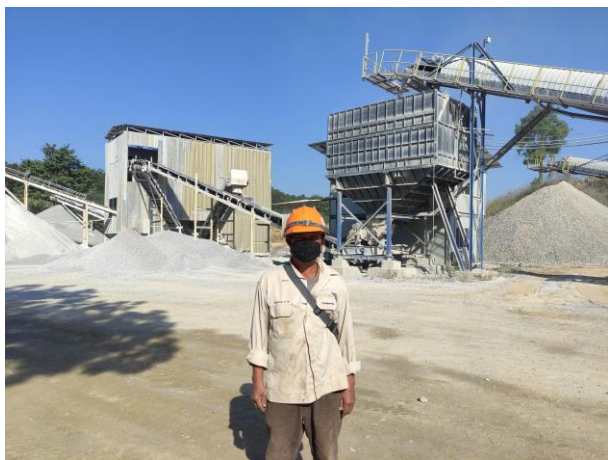
รูปที่ 2-12 อุปกรณ์ป้องกันอันตรายส่วนบุคคล

10. จัดเตรียมอุปกรณ์ป้องกันอันตรายส่วนบุคคลให้กับพนักงานทุกคน พร้อมตรวจสอบสุขภาพ ร่างกายของพนักงานทุกคนอย่างน้อยปีละ 2 ครั้ง	-มีการมอบอุปกรณ์ป้องกันอันตรายส่วนบุคคลให้พนักงานในโครงการตามชนิดของการทำงาน อย่างเหมาะสม และมีข้อกำหนดให้สวมใส่อุปกรณ์ดังกล่าวตลอดเวลาในการทำงาน -มีนโยบายทำการการตรวจสุขภาพพนักงานปีละ 1 ครั้ง ตามที่มาตรการฉบับล่าสุด -ผลตรวจสุขภาพประจำปี 2566 แสดงในภาคผนวก ก	-ไม่มี	ดังรูปที่ 2-12 อุปกรณ์ป้องกันอันตรายส่วนบุคคล

เงื่อนไขตามมาตรการฯ	ผลการปฏิบัติตามมาตรการ	ปัญหาและอุปสรรค	รูปประกอบ
12) จัดหาและกำชับให้พนักงานสวมใส่อุปกรณ์ป้องกันอันตรายส่วนบุคคล เช่น หมวกนิรภัย รองเท้ากันภัย ถุงมือนิรภัย หน้ากากกันฝุ่น เครื่องป้องกันตา ป้องกันหู ฯลฯ ตามความเหมาะสมของลักษณะงานอย่างสม่ำเสมอ และมีน้ำดื่ม น้ำใช้ ที่พักและส้วมที่ถูกสุขลักษณะในเขตเหมืองแร่ พร้อมทั้งจัดให้มีการตรวจสุขภาพของพนักงาน อย่างน้อยปีละ 1 ครั้ง โดนการตรวจร่างกายโดยทั่วไป ได้แก่ ระบบทางเดินหายใจ ระบบประสาทในการรับรู้ ความสามารถของการได้ยิน การเอ็กซเรย์ปอด และโรคปอดฝุ่นหิน และรายงานสรุปผลให้กรมอุตสาหกรรมพื้นฐานและการเหมืองแร่ และสำนักงานนโยบายและแผนทรัพยากรธรรมชาติและสิ่งแวดล้อมทราบ	-มีการมอบอุปกรณ์ป้องกันอันตรายส่วนบุคคลให้พนักงานในโครงการตามชนิดของการทำงาน อย่างเหมาะสม และมีข้อกำหนดให้สวมใส่อุปกรณ์ดังกล่าวตลอดเวลาในการทำงาน -มีนโยบายทำการการตรวจสุขภาพพนักงานปีละ 1 ครั้ง ตามที่มาตรการกำหนด โดยผลการตรวจสุขภาพประจำปี 2566 แสดงในภาคผนวก ก	-ไม่มี	ดังรูปที่ 2-12 อุปกรณ์ป้องกันอันตรายส่วนบุคคล  ดังรูปที่ 2-20 อุปกรณ์ปฐมพยาบาล

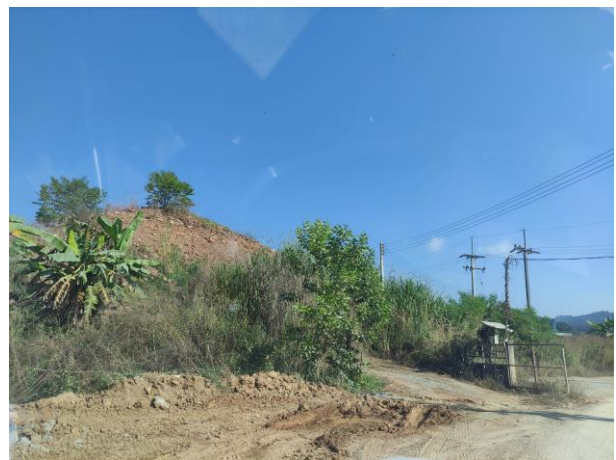
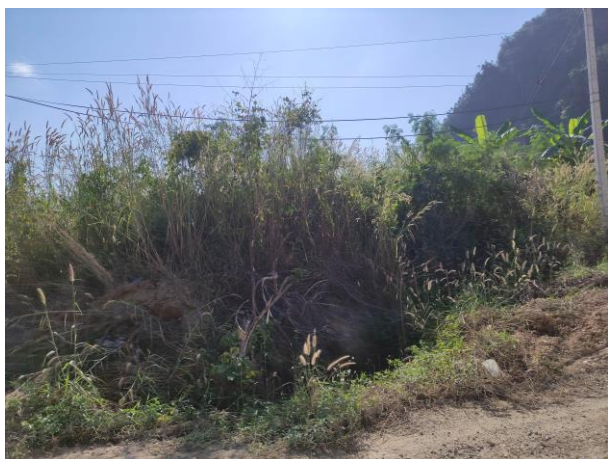
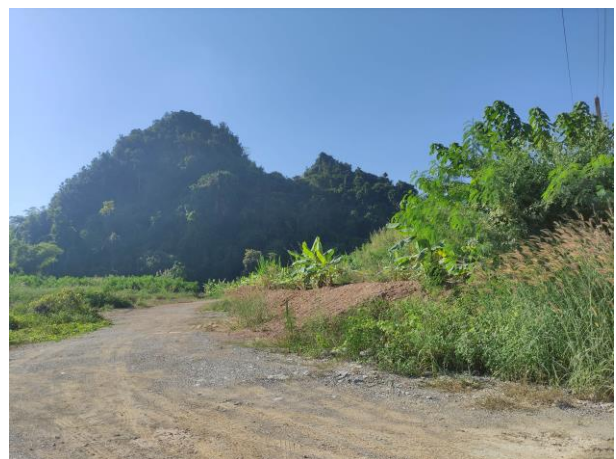
รูปที่ 2-13 ตัวอย่างต้นไม้ที่ทำการปลูกในกิจกรรมการฟื้นฟู พื้นที่การทำเหมือง

11. ให้ดำเนินการปรับปรุงและฟื้นฟูพื้นที่ที่ผ่านการทำเหมืองตามแผนการดำเนินงานของ โครงการ ก่อนอายุประทานบัตรจะหมด	-ทางโครงการทำการฟื้นฟูพื้นที่การทำเหมืองควบคู่ไปกับกิจกรรมการทำเหมืองของโครงการตามที่แผนผังโครงการกำหนดอย่างเคร่งครัด	-ไม่มี	ดังรูปที่ 2-13 การฟื้นฟูพื้นที่การทำเหมือง

3. ให้ดำเนินการปลูกไม้ยืนต้นโตเร็วบริเวณขอบพื้นที่ประทานบัตรระหว่างหมุดหลักฐานที่ 2 - 4 และ 7 - 1 เพื่อลดผลกระทบ ด้านทัศนียภาพและลดการฟุ้งกระจายของฝุ่นละออง โดยปลูก ให้ มีระยะปลูก 2 x2 เมตร จำนวนอย่างน้อย 4 แถว	-มีการปลูกไม้ยืนต้นโตเร็วบริเวณขอบพื้นที่ประทานบัตร ระหว่างหมุดหลักฐานที่ 2 - 4 และ 7 - 1 เพื่อลดผลกระทบ ด้านทัศนียภาพและลดการฟุ้งกระจายของฝุ่นละออง โดยปลูก ให้มีระยะปลูก 2 x2 เมตร จำนวนอย่างน้อย 4 แถว	-ไม่มี	ดังรูปที่ 2-13 ตัวอย่างต้นไม้ที่ทำการปลูกในกิจกรรม การฟื้นฟูพื้นที่การทำเหมือง

6. ให้ดำเนินการปลูกต้นไม้ยืนต้นโตเร็วภายหลังจากได้ รับประทานบัตรแล้ว (ระยะ เตรียมการทำเหมือง) และก่อนที่จะ มีการดำเนินโครงการ โดยปลูกไม้ให้มีระยะ 2 x 2 เมตร (400 ต้น/ไร่) ในพื้นที่เวนคืนการทำเหมือง รวมทั้งให้มีการบำรุงรักษา ต้นไม้เหล่านั้นให้มีความเจริญ เติบโตที่ดี ทั้งนี้ให้เสนอแผนการ ปลูกต้นไม้ พร้อมทั้งระบุพันธุ์ไม้ พื้นที่ปลูก ให้สำนักงานนโยบาย และ แผนสิ่งแวดล้อม และกรมป่าไม้ เพื่อพิจารณาความ เหมาะสมก่อนดำเนินการ	-มีการปลูกต้นไม้ตามกิจกรรมการฟื้นฟูพื้นที่การทำเหมือง ตามที่มาตรการกำหนด	-ไม่มี	ดังแสดงในรูปที่ 2-13 ตัวอย่างต้นไม้ที่ทำการปลูกใน กิจกรรมการฟื้นฟูพื้นที่การทำเหมือง

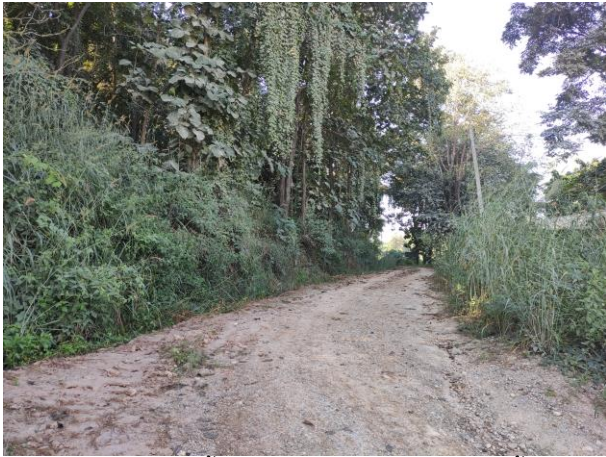
รูปที่ 2-14 แนวเวนพื้นที่การทำเหมืองเชิงเขาของวัดถ้ำผาจุย

เงื่อนไขตามมาตรการฯ	ผลการปฏิบัติตามมาตรการ	ปัญหาและอุปสรรค	รูปประกอบ
4. ให้ปรับปรุงพื้นที่ระหว่างรอยต่อคำขอประทานบัตรระหว่าง หมวดหลักฐานที่ 1 - 2 และเชิงเขาของวัดถ้ำผาจรุญ และห้ามมิให้ นำเศษดินไปเก็บกองในบริเวณที่เป็นเชิงเขาถ้ำผาจรุญ โดย เด็ดขาด	-มีการจัดทำพื้นที่เวนคืนการทำเหมืองโดยรอบเขตประทานบัตร และไม่มีกิจกรรมตามแนวหมวดหลักฐานที่ 1 - 2 และเชิงเขา ของวัดถ้ำผาจรุญ	-ไม่มี	ดังรูปที่ 2-14 แนวเวนคืนพื้นที่การทำเหมืองเชิงเขาของ วัดถ้ำผาจรุญ

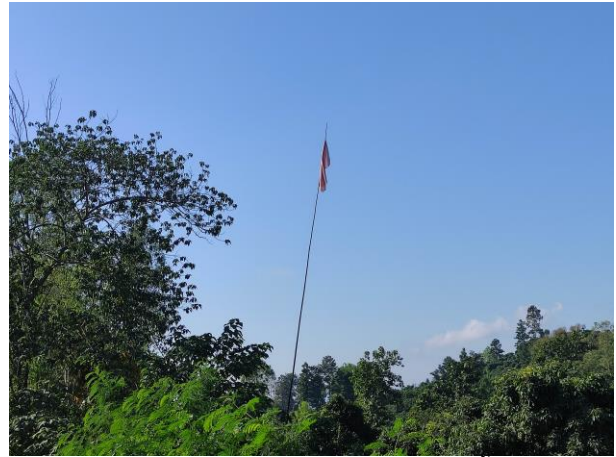
รูปที่ 2-15 ตัวอย่างแนวธงที่ใช้ในการแสดงเขตพื้นที่ต่างๆในโครงการ

เงื่อนไขตามมาตรการฯ	ผลการปฏิบัติตามมาตรการ	ปัญหาและอุปสรรค	รูปประกอบ
1. ให้เว้นพื้นที่ไม่ทำเหมืองจากขอบแปลงพื้นที่ประทานบัตร โดยรอบ เป็นระยะ 10 เมตร พร้อมทั้งดูแลรักษาพันธุ์ไม้ที่มีอยู่เดิมไว้	-ทางโครงการมีการเว้นพื้นที่ไม่ทำเหมืองโดยรอบเขตประทานบัตร 10 เมตร และนำเปลือกดินจากการทำเหมืองคั่นทำนบ ความสูงประมาณ 2 เมตร โดยรอบเขตประทานบัตร พร้อมทั้งดูแลรักษาพันธุ์ไม้ที่มีอยู่เดิม และปลูกต้นไม้โตเร็ว -มีการใช้สัญลักษณ์ธงสีแดงแสดงเขตประทานบัตร ธงสีเขียวแสดงแนวเว้นการทำเหมือง และธงสีเหลืองแสดงขอบเขตพื้นที่การทำเหมือง	-ไม่มี	<p>ดั่งรูปที่ 2-14 ตัวอย่างแนวเว้นพื้นที่ไม่ทำเหมือง โดยรอบเขตประทานบัตร ระยะ 10 เมตร</p> <p>ดั่งรูปที่ 2-10 และ 2-13 คั่นดินและต้นไม้เดิมโดยรอบเขตประทานบัตร</p> <p>ดั่งรูปที่ 2-15 ตัวอย่างแนวธงแสดงเขตพื้นที่ในโครงการ</p>

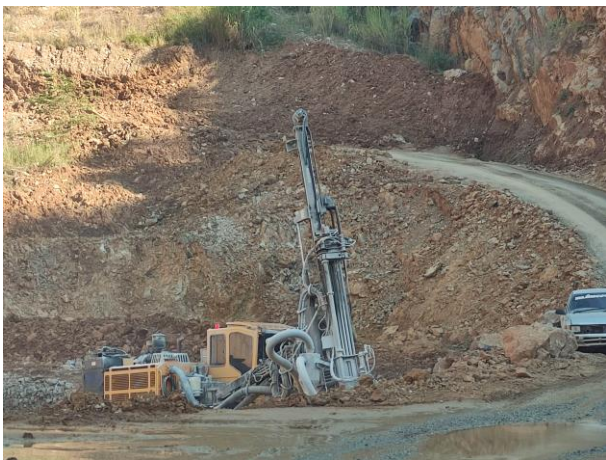
รูปที่ 2-16 เครื่องเจาะระเบิดของโครงการ

3) ใช้เครื่องเจาะระเบิดแบบดินตะขบที่มีเครื่องดูดฝุ่นติดตั้งบริเวณหัวเจาะหรือใช้น้ำหล่อลงในรูเจาะ เพื่อป้องกันและลดการฟุ้งกระจายของฝุ่นละอองที่เกิดจากการเจาะระเบิด	-มีการใช้เครื่องเจาะระเบิดที่มีอุปกรณ์ป้องกันการฟุ้งกระจายของฝุ่นละอองบริเวณหัวเจาะ	-ไม่มี	ดั่งรูปที่ 2-16 เครื่องเจาะระเบิดของโครงการ

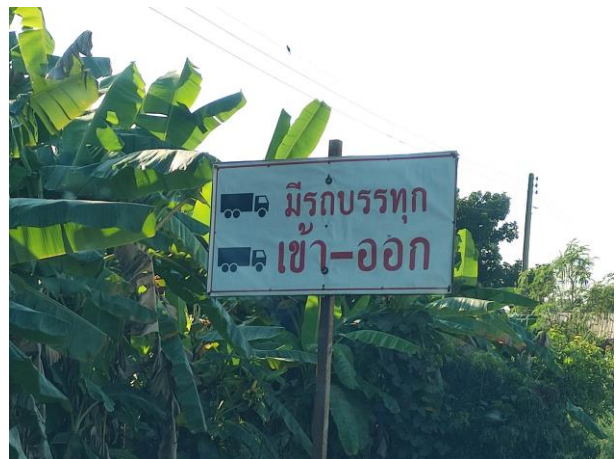
รูปที่ 2-19 ตัวอย่างป้ายระวางรถบรรทุกทุกเข้า-ออก ของโครงการ

11) ติดป้ายสัญญาณจราจรเตือนความเร็วและให้ระมัดระวังรถบรรทุกบริเวณริมเส้นทางขนส่งแร่ และบริเวณถนนเข้า-ออก ก่อนถึงแยกเข้าพื้นที่โครงการ และโรงโม่หิน ให้เห็นชัดเจน เป็นระยะข้างละประมาณ 100 เมตร	-ป้ายระวังรถบรรทุกเข้า-ออก	-ไม่มี	ดั่งรูปที่ 2-19 ตัวอย่างป้ายระวังรถบรรทุกเข้า-ออกของโครงการ

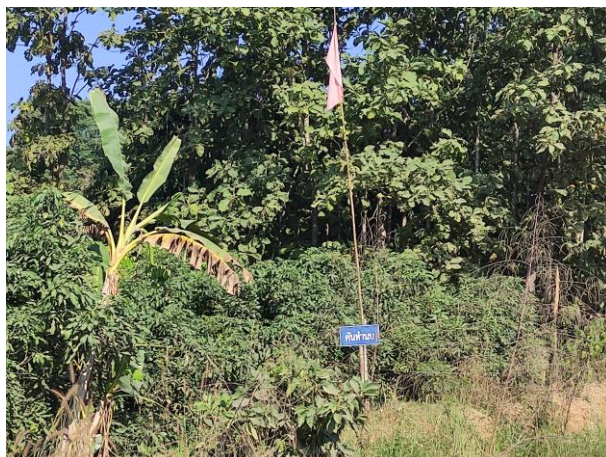
รูปที่ 2-24 แนวรณรงค์เขตพื้นที่การทำเหมือง  
(เขตประทานบัตร)

3. การเตรียมพื้นที่เปิดหน้าเหมืองและกิจกรรมที่ต่อเนื่องจากการทำเหมืองให้ทำเฉพาะ บริเวณที่เปิดทำเหมืองก่อนเท่านั้น บริเวณโดยังไม่มีการใช้ประโยชน์ให้คงสภาพเดิมไว้มากที่สุด	-ทางโครงการมีนโยบายเปิดพื้นที่เฉพาะบริเวณที่จะทำเหมืองเท่านั้น	-ไม่มี	ดังรูปที่ 2-24 แนวธงแสดงแนวเขตการทำเหมือง
