## มาตรการป้องกันและแก้ไข ผลกระทบสิ่งแวดล้อมและ มาตรการติดตามตรวจสอบ คุณภาพสิ่งแวดล้อม

# บทที่ 2

## มาตรการป้องกันและแก้ไขผลกระทบสิ่งแวดล้อม และมาตรการติดตามตรวจสอบคุณภาพสิ่งแวดล้อม

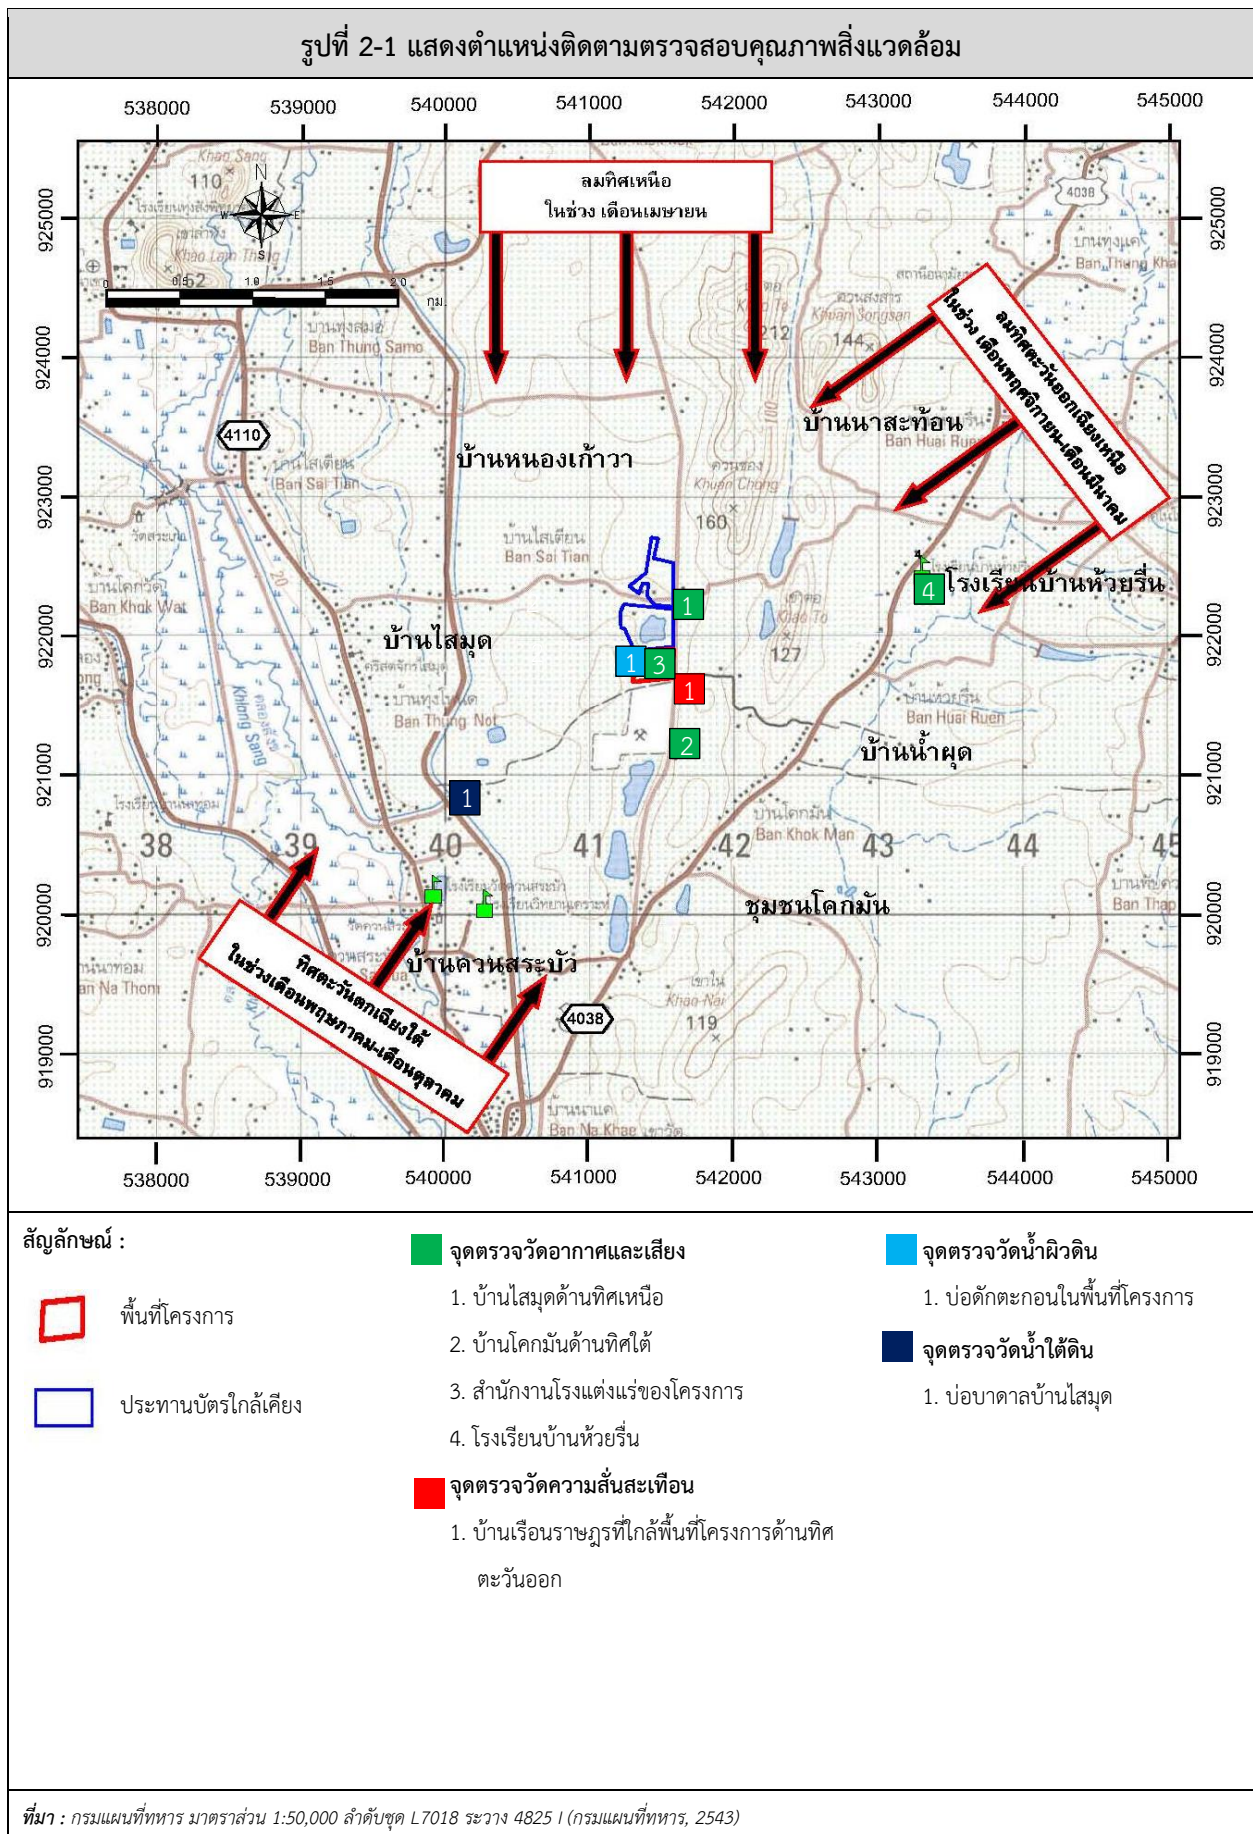
สถานีตรวจวัด	วันที่ตรวจวัด	ผลการตรวจวัด (มก./ลบ.ม.)	
		TSP	PM-10
บ้านไสยุดด้านทิศเหนือ	19-20/11/2024	0.027	0.010
	20-21/11/2024	0.028	0.010
	21-22/11/2024	0.032	0.012
บ้านโคกมันด้านทิศใต้	19-20/11/2024	0.025	0.009
	20-21/11/2024	0.032	0.012
	21-22/11/2024	0.030	0.011
สำนักงานโรงเต่างแร่	19-20/11/2024	0.043	0.016
	20-21/11/2024	0.040	0.015
	21-22/11/2024	0.037	0.013
โรงเรียนบ้านห้วยริน	19-20/11/2024	0.026	0.010
	20-21/11/2024	0.029	0.011
	21-22/11/2024	0.024	0.009
ค่ามาตรฐาน <sup>1)</sup>		0.330	0.120
