## มาตรการป้องกันและแก้ไข ผลกระทบสิ่งแวดล้อมและ มาตรการติดตามตรวจสอบ คุณภาพสิ่งแวดล้อม

## มาตรการป้องกันและแก้ไขผลกระทบสิ่งแวดล้อม และมาตรการติดตามตรวจสอบคุณภาพสิ่งแวดล้อม

ผลการตรวจสอบการปฏิบัติตามมาตรการป้องกันและแก้ไขผลกระทบสิ่งแวดล้อม ตามที่ระบุไว้ในหนังสือแจ้งผลการพิจารณารายงานการวิเคราะห์ผลกระทบสิ่งแวดล้อมโครงการเหมืองแร่ยิปซัมและแอนไฮไดรต์ ประทานบัตรที่ 30348/16420 ของ บริษัท ปัญจะพัฒนาวิศวกรรมและพาณิชย์การ จำกัด ตั้งอยู่ ตำบลเขานิพันธ์ อำเภอเวียงสระ จังหวัดสุราษฎร์ธานี ตั้งอยู่ที่ ตำบลเขานิพันธ์ อำเภอเวียงสระ จังหวัดสุราษฎร์ธานี ตามหนังสือที่ ทส 1009.2/12842 ลงวันที่ 13 กันยายน 2562 รายละเอียดดังตารางที่ 2-1 ถึงตารางที่ 2-4

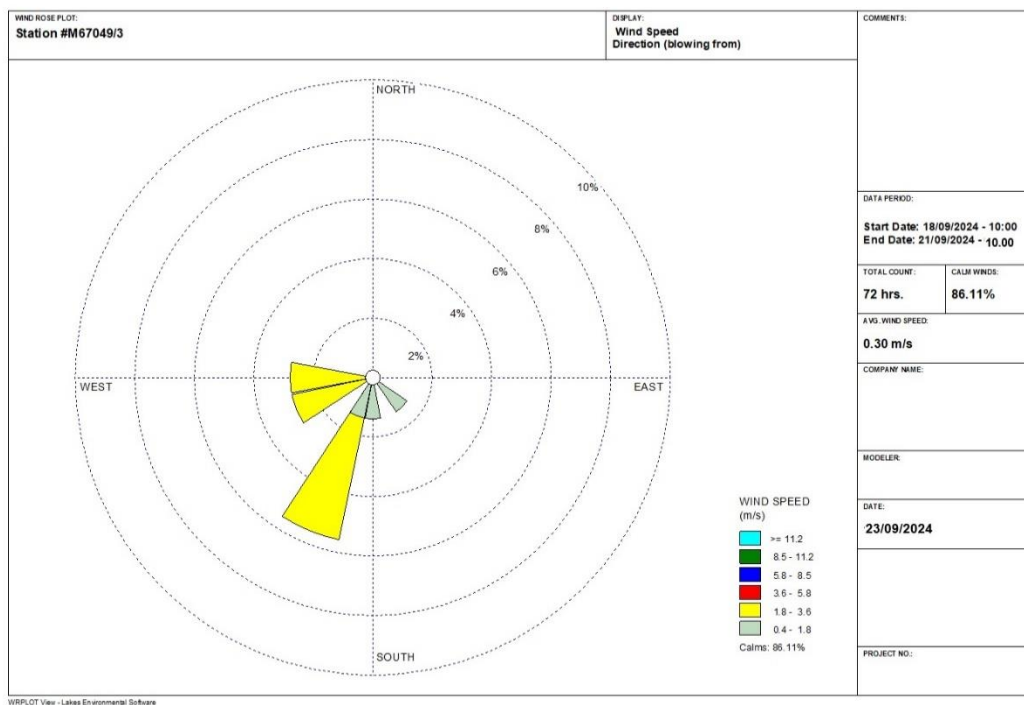
รูปที่ 2-2 ผังแสดงทิศทางและความเร็วลม

การตรวจวัดความเร็วและทิศทางลม ระหว่างวันที่ 18-21 กันยายน 2567 บริเวณบ้านราษฎรที่ใกล้เคียงโครงการทางด้านทิศตะวันออก พบว่า ลมส่วนใหญ่มีทิศทางของลมพัดมาจากทางทิศตะวันตกเฉียงใต้ค่อนไปทางทิศใต้ ความเร็วลมส่วนใหญ่มีค่าต่ำกว่า 0.4 เมตรต่อวินาที จัดเป็นลมสงบ (Calm) ตามการแบ่งขนาดลมของโบฟอร์ต (The Beau fort Scale of Wind-ภูมิศาสตร์ กายภาพ, ทวี ทองสว่าง และคณะ, 2536) เนื่องจากลมส่วนใหญ่พัดมาจากทางทิศตะวันตกเฉียงใต้ค่อนไปทางทิศใต้ โดยจุดที่คาดว่าจะได้รับผลกระทบด้านฝุ่นละอองจากการพัดผ่านของทิศทางลมเป็นบริเวณพื้นที่หน้าเหมืองโครงการ เนื่องจากทางโครงการได้ปฏิบัติตามมาตรการลดผลกระทบในเรื่องการฟุ้งกระจายของฝุ่นละอองจากกิจกรรมการทำเหมือง และมีมาตรการป้องกันการฝุ่นละอองอย่างต่อเนื่อง โดยมีการสร้างอาคารปิดคลุมโรงโม่หิน ติดตั้งระบบสปริงน้ำตามแหล่งกำเนิดของฝุ่นละออง และแผ่ละอองอย่างเคร่งครัด แสดงผลการตรวจวัดได้ดังรูปที่ 2-2 และตารางที่ 2-6 หนังสือรับรองผลการวิเคราะห์ทางห้องปฏิบัติการดังเอกสารแนบ 13 เอกสารสอบเทียบเครื่องมือดังเอกสารแนบ 14 และเอกสารอนุญาตขึ้นทะเบียนห้องปฏิบัติการวิเคราะห์ดังเอกสารแนบ 15
