รายงานผลการปฏิบัติตามมาตรการป้องกันและแก้ไขผลกระทบ
สิ่งแวดล้อมและมาตรการติดตามตรวจสอบผลกระทบสิ่งแวดล้อม
ประเภทโครงการเหมืองแร่

โครงการเหมืองแร่หินอุตสาหกรรมชนิดหินแกรนิต เพื่ออุตสาหกรรมก่อสร้าง
ของบริษัท เหมืองแร่ลิวง จำกัด
โทรศัพท์ 074-367337-8

ประทานบัตร เลขที่ 27666/16241 ร่วมแผนผังโครงการทำเหมืองเดียวกับ
ประทานบัตรเลขที่ 27668/16242 ของ บริษัท โรงโม่หินสมนึกสงขลาจำกัด
ตั้งอยู่ที่ หมู่ที่ 6 ตำบลท่าหมอไทร อำเภोजะนะ จังหวัดสงขลา
โทรศัพท์ 074-800717

จัดทำโดย
สาขาวิชาวิศวกรรมเหมืองแร่และวัสดุ
คณะวิศวกรรมศาสตร์
มหาวิทยาลัยสงขลานครินทร์
ตุลาคม 2567

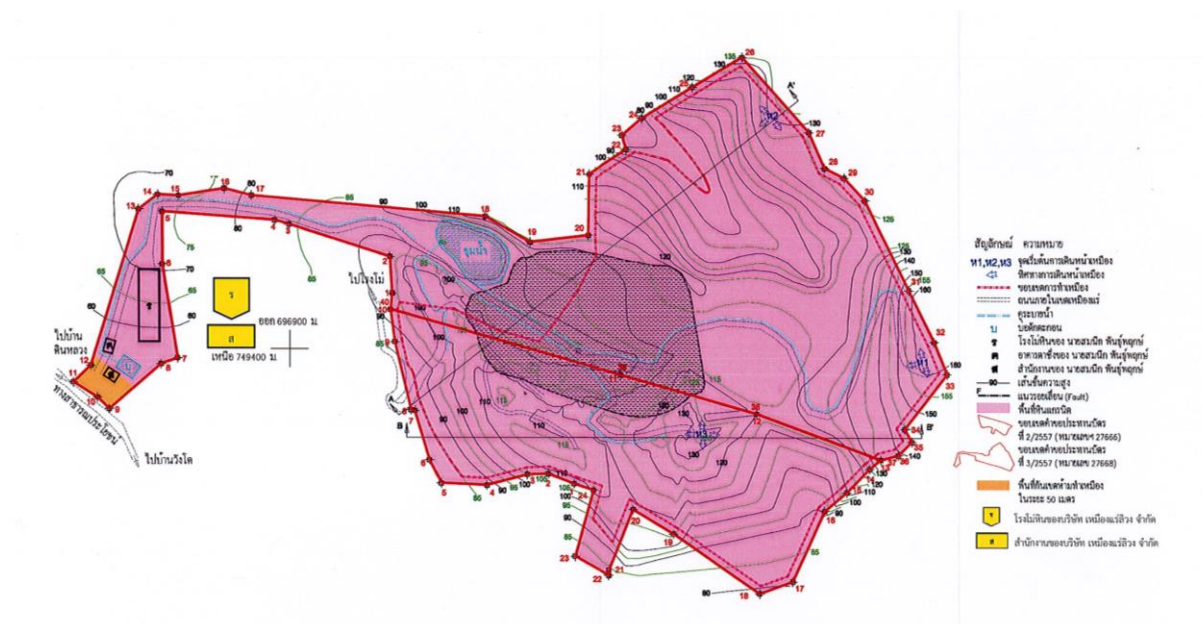
รูปที่ 1.2 แสดงขอบเขตประตันทบัตร การใช้ประโยชน์และบริเวณดำเนินกิจกรรมต่างๆในเขตประตันทบัตร
(ที่มา: แผนผังโครงการทำเหมือง)

ลักษณะของโครงการ : การทำเหมืองของโครงการจะทำเหมืองโดยวิธีเหมืองหอบในลักษณะชันบันได (Open Cut) โดยมีความลาดเอียงของหน้าเหมือง (Overall Slope) ไม่เกิน 45 องศา เพื่อป้องกันมิให้เกิดการพังถล่มหรือการร่วงหล่นของดินและเศษหินซึ่งทำให้บริเวณหน้าเหมืองมีสภาพที่ปลอดภัยอยู่เสมอ รวมทั้งให้สอดคล้องกับเครื่องจักรที่ใช้ในการทำเหมืองด้วยในส่วน of ชันบันไดจะมีความสูงไม่เกิน 10 เมตร และกว้างของชันบันไดไม่น้อยกว่า 10 เมตร หน้า Bench เอียงประมาณ 80–85 องศาโดยทำการระเบิดหินโดยใช้วัตถุระเบิด ประกอบด้วย ปุ๋ยแอมโมเนียมไนเตรทผสมน้ำมันดีเซล (AN-FO) ในอัตรา 94:6 โดยน้ำหนัก และใช้ Dynamite หรือ Emulsion และแก้ว เป็นวัตถุระเบิด อย่างไรก็ตาม หากหินที่ได้มีขนาดใหญ่เกินไปจะหลีกเลี่ยงการทำ Secondary Blasting โดยใช้ Hydraulic Breaker เจาะกระแทกหินใหญ่ให้แตกออก และมีขนาดเล็กลงตามต้องการ หินที่ได้จากการระเบิดจะถูกขนส่งสู่โรงโม่หิน หินบางส่วนที่เข้าสู่โรงโม่หินไม่หมดจะนำไปเก็บกองไว้ที่บริเวณลานกองหิน ในเขตประทานบัตรแสดงในรูปที่ 1.2 และรายละเอียดของการดำเนินกิจกรรมของโครงการในปัจจุบันตาม ตารางที่ 1.1
