# บทที่ 1

## บทนำ

ตามที่ บริษัท โรงโม่หินด่านช้าง จำกัด ได้ยื่นเรื่องเพื่อขออนุญาตในการดำเนินการทำเหมือง โครงการเหมืองแร่หินอุตสาหกรรมชนิดหินปูน เพื่ออุตสาหกรรมก่อสร้าง คำขอประทานบัตรที่ 3/2541 ตั้งอยู่ที่ ตำบลหนองมะค่าโมง อำเภอด่านช้าง จังหวัดสุพรรณบุรี ซึ่งเป็นโครงการที่เข้าข่ายต้องจัดทำรายงานการวิเคราะห์ผลกระทบสิ่งแวดล้อมเสนอต่อสำนักงานนโยบายและแผนทรัพยากรธรรมชาติและสิ่งแวดล้อม (เดิม สำนักงานนโยบายและแผนสิ่งแวดล้อม) เพื่อดำเนินการตามขั้นตอนการพิจารณารายงาน โดยสำนักงานนโยบายและแผนทรัพยากรธรรมชาติและสิ่งแวดล้อมได้เสนอรายงานฯ ให้คณะกรรมการผู้ชำนาญการพิจารณารายงานการวิเคราะห์ผลกระทบสิ่งแวดล้อมด้านโครงการเหมืองแร่ ในการประชุมครั้งที่ 8/2543 เมื่อวันที่ 12 พฤษภาคม 2543 คณะกรรมการผู้ชำนาญการฯ มีมติเห็นชอบรายงานการวิเคราะห์ผลกระทบสิ่งแวดล้อมโครงการดังกล่าว และกำหนดให้โครงการปฏิบัติตามมาตรการป้องกันและแก้ไขผลกระทบสิ่งแวดล้อม และมาตรการติดตามตรวจสอบคุณภาพสิ่งแวดล้อม ตามหนังสือที่ วว 0804/8295 ลงวันที่ 29 มิถุนายน 2543 ดังเอกสารแนบ 1 ทางโครงการได้รับอนุญาตเป็นประทานบัตรที่ 28483/15633 ตั้งแต่วันที่ 13 ตุลาคม 2546 ถึงวันที่ 12 ตุลาคม 2556 มีอายุประทานบัตร 10 ปี ดังเอกสารแนบ 2

| ชื่อโครงการ | โครงการเหมืองแร่หินอุตสาหกรรมชนิดหินปูน<br>เพื่ออุตสาหกรรมก่อสร้าง |

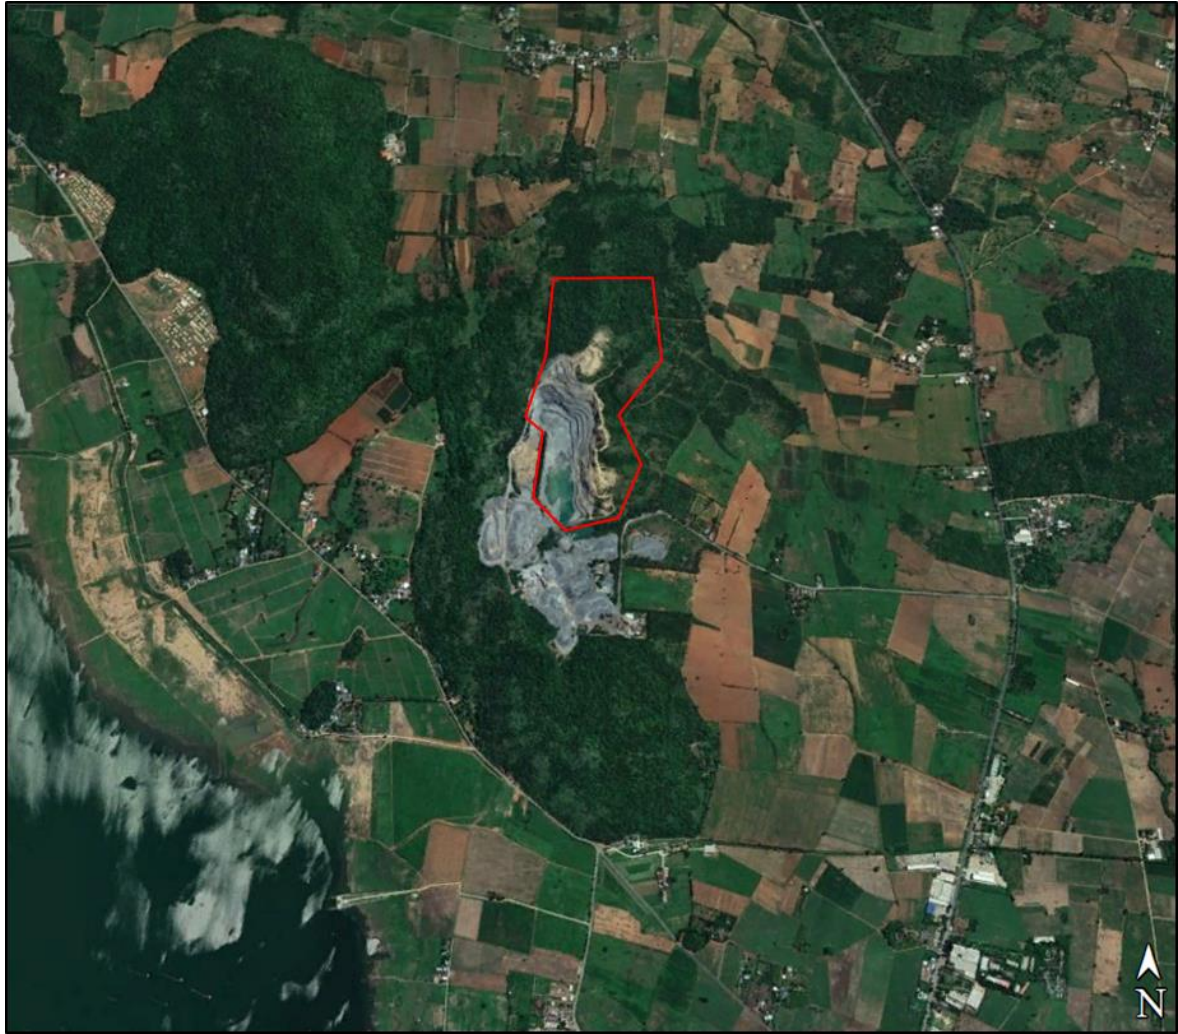
รูปที่ 1-2 แสดงลักษณะภูมิประเทศและการใช้ประโยชน์ที่ดินบริเวณพื้นที่โครงการ

พื้นที่ประทานบัตรที่ 28483/15633 มีลักษณะภูมิประเทศเป็นภูเขาที่มีความสูงของพื้นที่สูงจากระดับน้ำทะเลปานกลางระหว่าง 140-250 เมตร พื้นที่บางส่วนด้านใต้แถบทิศตะวันตกได้มีการเปิดการทำเหมืองแล้ว ทำให้มีลักษณะภูมิประเทศเป็นหน้าเหมือนลักษณะขั้นบันได โดยมีพื้นที่เปิดทำเหมืองแล้วประมาณ 57 ไร่ ส่วนพื้นที่อื่นๆ ที่ยังไม่ได้เปิดทำเหมืองยังคงเป็นพื้นที่ป่าต้นไม้นานาชนิดกลางและเล็กขึ้นปกคลุมอยู่เบาบาง แสดงดังรูปที่ 1-2

การใช้ประโยชน์ที่ดินบริเวณพื้นที่โครงการในปัจจุบันส่วนใหญ่เป็นพื้นที่ทำเหมือง พื้นที่ทั้งหมด 247-1-53 ไร่ ถูกใช้ประโยชน์เพื่อกิจกรรมต่างๆ (รูปที่ 1-2) ดังนี้

- พื้นที่ที่สามารถทำเหมืองได้ประมาณ 148 ไร่ ปัจจุบันพัฒนาหน้าเหมืองประมาณ 57 ไร่ โดยปรับหน้าเหมืองให้มีลักษณะเป็นขั้นบันได
- โรงโม่หินตั้งอยู่บริเวณทางด้านทิศใต้นอกเขตพื้นที่ประทานบัตร
- ที่เก็บวัสดุระเบิด ตั้งอยู่ทางด้านทิศใต้ของพื้นที่ประทานบัตร มีลักษณะอาคารเป็นคอนกรีต 2 หลัง ล้อมรั้วด้วยลวดหนามและมีคันดินสูงประมาณ 2.5 เมตร ล้อมรอบอาคาร

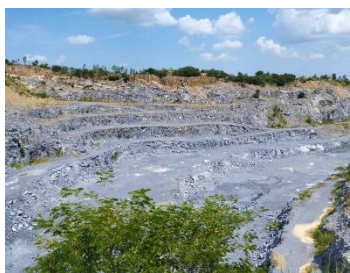
พื้นที่หน้าเหมืองปัจจุบัน

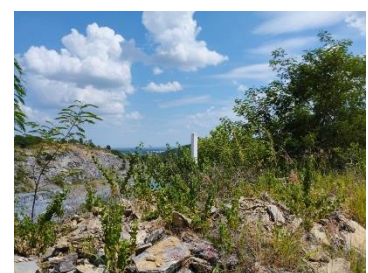
แนวเส้นทางทำเหมือง

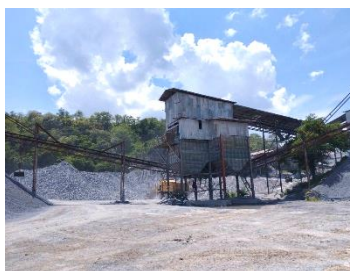
พื้นที่โรงโม่หิน

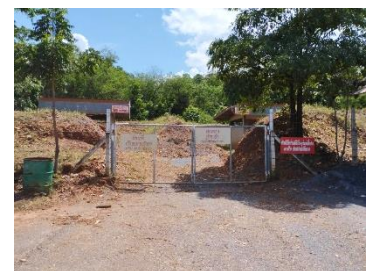
อาคารเก็บวัสดุระเบิด
