บทที่ 1

บทนำ

ตามที่ ห้างหุ้นส่วนจำกัด ทรัพย์ศิลา ได้ยื่นเรื่องขออนุญาตในการดำเนินการทำเหมือง โครงการเหมืองแร่หินอุตสาหกรรมชนิดหินปูน เพื่ออุตสาหกรรมก่อสร้าง คำขอประทานบัตรที่ 11/2538 ตั้งอยู่ที่ ตำบลพลายวาส อำเภอกาญจนดิษฐ์ จังหวัดสุราษฎร์ธานี ซึ่งเป็นโครงการที่เข้าข่ายต้องจัดทำรายงานการวิเคราะห์ผลกระทบสิ่งแวดล้อม เสนอต่อบ้านงานนโยบายและแผนทรัพยากรธรรมชาติและสิ่งแวดล้อม เพื่อดำเนินการตามขั้นตอนการพิจารณา รายงานการวิเคราะห์ผลกระทบสิ่งแวดล้อมโครงการเหมืองแร่ ในการประชุมที่ 12/2541 เมื่อวันที่ 15 กันยายน 2541 และมีมติให้ความเห็นชอบรายงานการวิเคราะห์ผลกระทบสิ่งแวดล้อมโครงการดังกล่าว ทั้งนี้ สำนักงานนโยบายและแผนทรัพยากรธรรมชาติและสิ่งแวดล้อมแจ้งผลการพิจารณารายงานการวิเคราะห์ผลกระทบสิ่งแวดล้อมกำหนดให้ทางโครงการปฏิบัติตามเงื่อนไขมาตรการป้องกันและแก้ไขผลกระทบสิ่งแวดล้อม และมาตรการติดตามตรวจสอบคุณภาพสิ่งแวดล้อม ตามหนังสือเลขที่ วว 0804/13985 ลงวันที่ 7 ตุลาคม 2541 ดังเอกสารแนบ 1 โครงการได้รับอนุญาตเป็นประทานบัตรเลขที่ 23291/15254 ตั้งแต่วันที่ 28 พฤษภาคม 2542 ถึงวันที่ 27 พฤษภาคม 2552 มีอายุประทานบัตร 10 ปี ดังเอกสารแนบ 2

ดังนั้น ห้างหุ้นส่วนจำกัด ทรัพย์ศิลา จึงได้มอบหมายให้ บริษัท ไมน์ เอ็นจิเนียริง คอนซัลแตนท์ จำกัด จัดทำรายงานผลการปฏิบัติตามมาตรการป้องกันและแก้ไขผลกระทบสิ่งแวดล้อมและมา

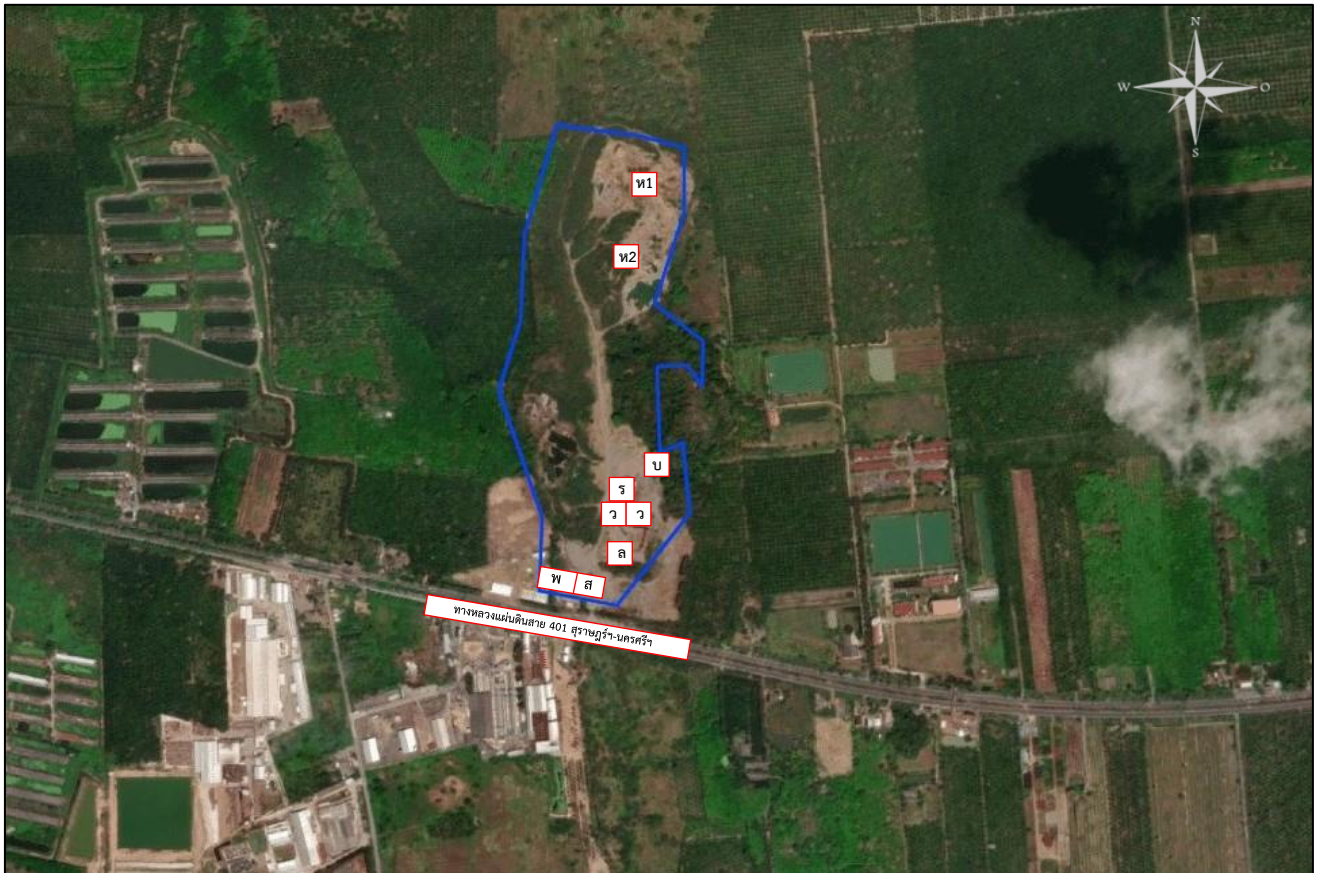
รูปที่ 1-2 แสดงลักษณะภูมิประเทศบริเวณโครงการ

ลักษณะภูมิประเทศเป็นภูเขาเตี้ยๆและที่ราบเชิงเขาที่มีความสูงจากระดับน้ำทะเลปานกลาง ประมาณ 10-60 เมตร พื้นที่ที่เป็นภูเขาอยู่ทางทิศตะวันตกเฉียงใต้และทางตอนเหนือของแปลง ประทานบัตร และเป็นส่วนหนึ่งของด้านทิศตะวันตกของเขายม โดยพื้นที่ภูเขาได้ใช้ในการทำเหมืองแล้ว ประมาณ 58 ไร่ สภาพพื้นที่โดยรอบไม่มีบ้านเรือนหรือชุมชนอยู่ใกล้เคียงในระยะเป็นอันตรายจากการ ทำเหมือง ทั้งนี้ทางด้านทิศตะวันตกเฉียงใต้ มีห้วยสุ้มคล้า และทางทิศใต้มีทางหลวงหมายเลข 401 อยู่ใกล้โครงการในระยะ 50 เมตร ดังรูปที่ 1-2

สำนักงานของโครงการ

พื้นที่หน้าเหมืองปัจจุบัน

บ่อดักตะกอน

โรงไม่หินของโครงการ

ลานกองแร่

ที่เก็บกากงาน
