บทที่ 1

บทนำ

1.2 รายละเอียดของโครงการโดยสังเขป

ชื่อโครงการ	โครงการเหมืองแร่ยิปซัมและแอนไฮไดรต์
เจ้าของโครงการ	บริษัท โลยมาศ จำกัด
สถานที่ตั้งโครงการ	ตำบลทุ่งเตาใหม่ อำเภอบ้านนาสาร จังหวัดสุราษฎร์ธานี
ขนาดที่ตั้งโครงการ	เนื้อที่ 270-3-44 ไร่
โครงการได้รับอนุญาตประทานบัตร	เมื่อวันที่ 4 มีนาคม 2546 ถึงวันที่ 3 มีนาคม 2556 รวมอายุประทานบัตร 10 ปี
	ได้รับการต่ออายุประทานบัตร ครั้งที่ 1 ออกไปอีก 10 ปี ตั้งแต่วันที่ 4 มีนาคม 2556 ถึงวันที่ 3 มีนาคม 2566 รวมอายุประทานบัตร 20 ปี
	ได้รับการต่ออายุประทานบัตร ครั้งที่ 2 ออกไปอีก 10 ปี ตั้งแต่วันที่ 29 กันยายน 2566 ถึงวันที่ 28 กันยายน 2576 รวมอายุประทานบัตร 30 ปี
ได้รับอนุญาตประทานบัตรเลขที่	30209/15584

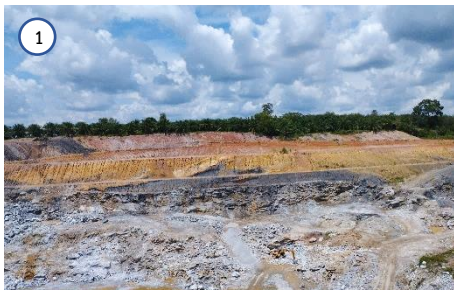
รูปที่ 1-2 แสดงลักษณะภูมิประเทศบริเวณพื้นที่โครงการ

ลักษณะภูมิประเทศของโครงการมีสภาพเป็นพื้นที่ราบ อยู่สูงจากระดับน้ำทะเลปานกลางประมาณ 20 เมตร ในปัจจุบันพื้นที่ผ่านการทำเหมืองเนื้อที่ประมาณ 48 ไร่ อยู่ทางด้านทิศเหนือของพื้นที่โครงการ มีลักษณะภูมิประเทศเป็นบ่อเหมืองลึกจากพื้นที่ราบ และพื้นที่ที่กำลังเปิดการทำเหมืองตามเงื่อนไขเปลี่ยนแปลงแผนผังการทำเหมืองที่อยู่ด้านทิศใต้ของพื้นที่โครงการ นอกจากนี้เป็นพื้นที่เก็บกองแร่ลานกองดิน บ่อตกตะกอน และโรงแต่งแร่ แสดงดังรูปที่ 1-2

ลักษณะหน้าเหมืองปัจจุบัน

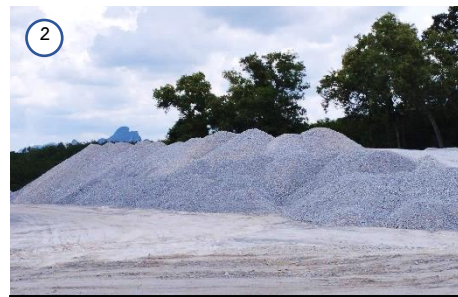
พื้นที่เก็บกองแร่

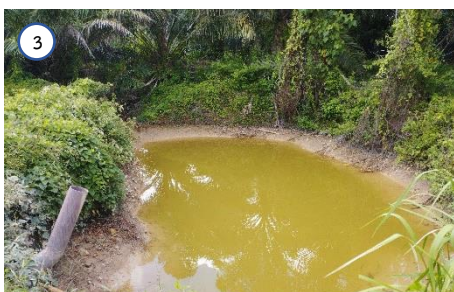
บ่อดักตะกอน

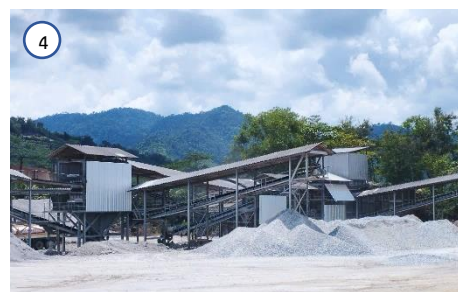
ในการแต่งแร่จะนำแร่ที่ได้จากหน้าเหมืองไปแต่งยังโรงแต่งแร่ที่ตั้งอยู่บริเวณหมายอักษร “ต” ที่ตั้งอยู่ในพื้นที่ประทานบัตร

โรงแต่งแร่ของโครงการ
