## 5. ผลการดำเนินการตามมาตรฐานการป้องกันและแก้ไขผลกระทบสิ่งแวดล้อม

ตารางที่ 3 ผลการดำเนินการตามมาตรฐานการป้องกันและแก้ไขผลกระทบสิ่งแวดล้อม

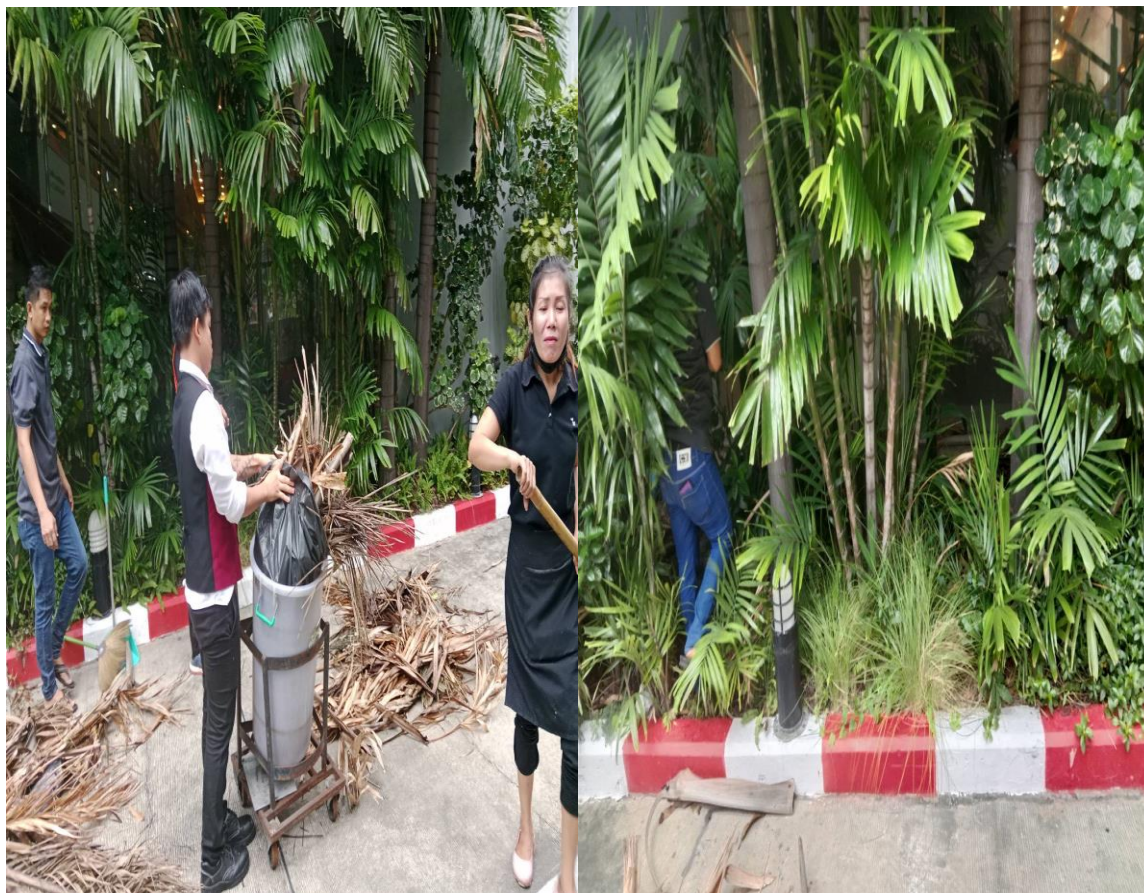
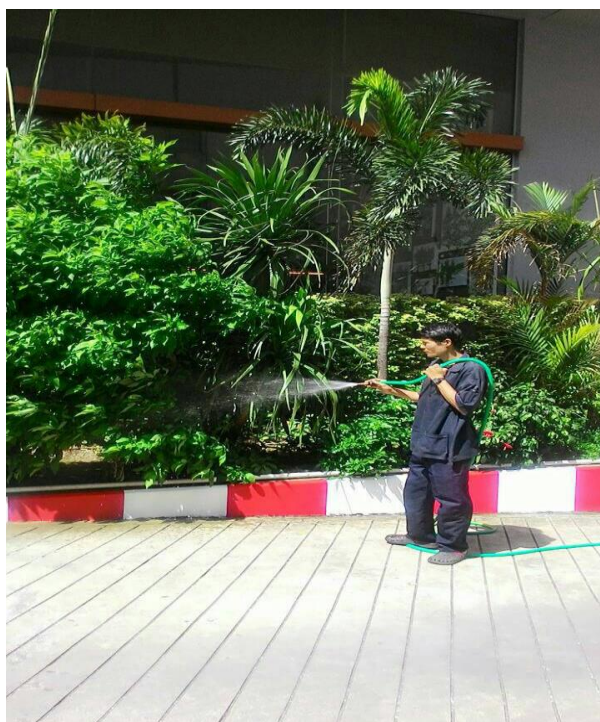
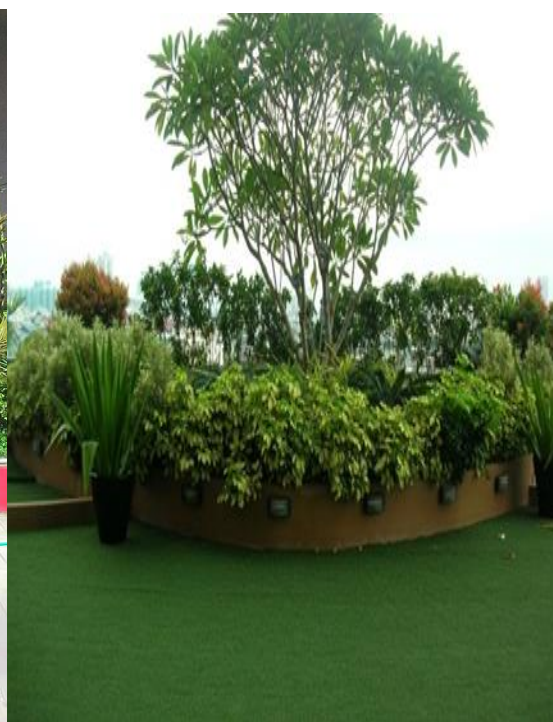
ภาพที่ 7 ตัดไม้และพื้นที่สีเขียว

เงื่อนไขตามมาตรการป้องกันและแก้ไขผลกระทบ สิ่งแวดล้อม	มาตรการป้องกันและแก้ไขผลกระทบ สิ่งแวดล้อม	ปัญหา อุปสรรค ข้อเสนอแนะ	เอกสารอ้างอิง
	<p>3.โครงการจัดให้มีเจ้าหน้าที่ที่มีความรู้ด้านการดูแลต้นไม้ เพื่อให้หมั่นดูแลบำรุงรักษาต้นไม้ โดยรดน้ำต้นไม้ทุกวัน รวมทั้งปลูกต้นไม้เสริมต้นไม้ที่ตายทันที เพื่อให้พื้นที่มีภูมิทัศน์ที่ดีอยู่เสมอ</p> <p>4.โครงการนำน้ำทิ้งและน้ำจากบ่อหนองน้ำมารดน้ำต้นไม้ให้มากที่สุด</p>

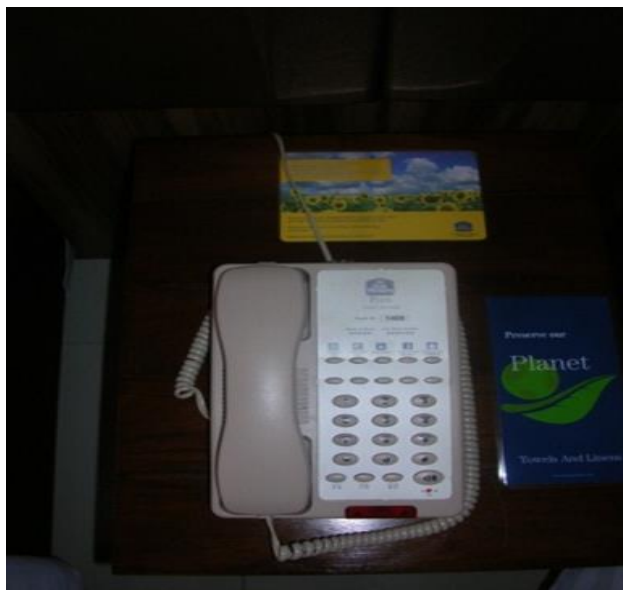
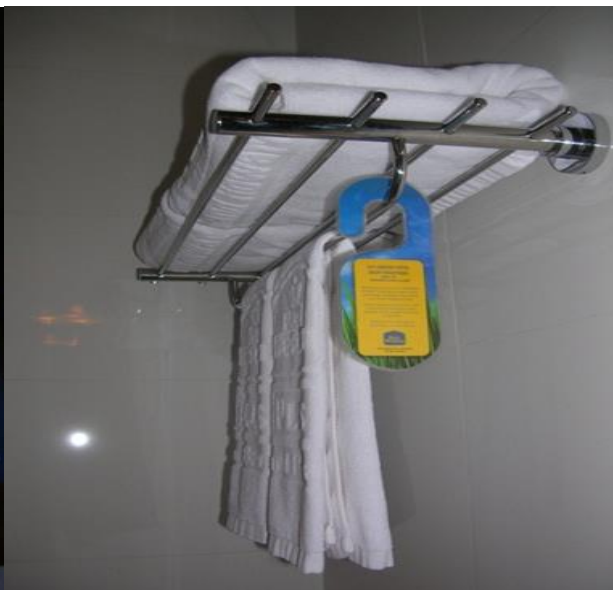
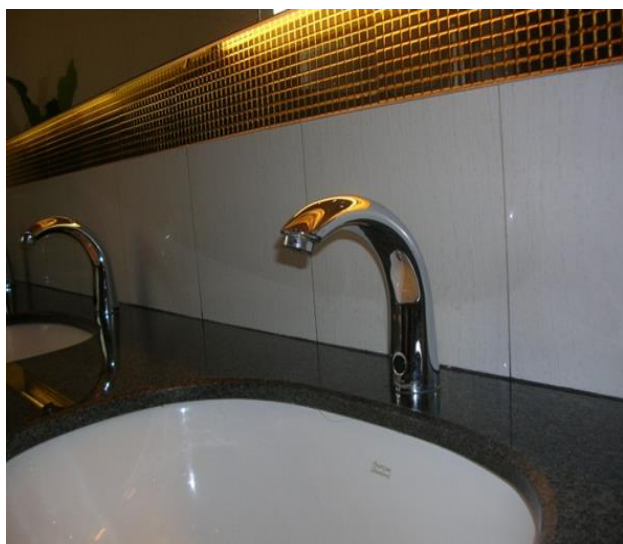
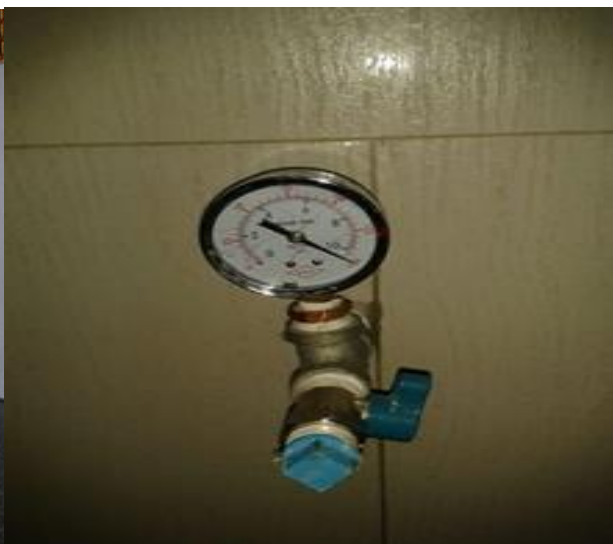
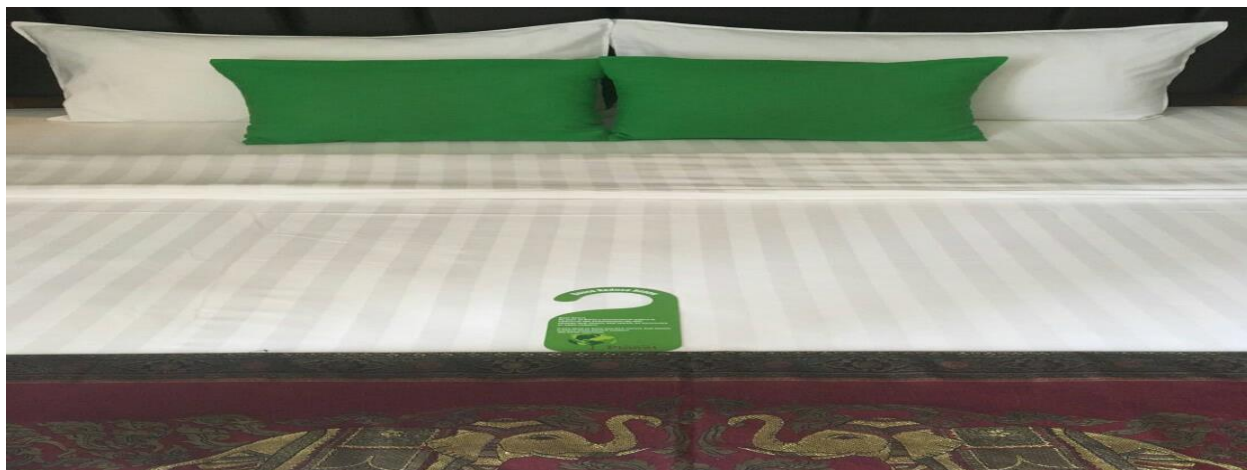
ภาพที่ 8 การตรวจเช็คและการรณรงค์ในการประหยัดน้ำ

เงื่อนไขตามมาตรการป้องกันและแก้ไขผลกระทบสิ่งแวดล้อม	มาตรการป้องกันและแก้ไขผลกระทบสิ่งแวดล้อม	ปัญหา อุปสรรค ข้อเสนอแนะ	เอกสารอ้างอิง
<p>1.ทรัพยากรสิ่งแวดล้อมทางกายภาพ</p> <p>1.1 คุณภาพอากาศ</p> <p>- การระบายอากาศออกจากส่วนห้องพักของอาคาร เป็นการระบายอากาศตามธรรมชาติ การระบายอากาศจากชั้นจอดรถและชั้นใต้ดิน ใช้พัดลมดูดอากาศ</p> <p>- โครงการจัดให้มีที่จอดรถยนต์ภายใต้โครงการ 196 คัน</p>	<p>1.รณรงค์และติดป้ายเตือนให้ผู้ขับขี่รถยนต์ดับเครื่องยนต์เมื่อเข้าจอดยังลานจอดรถ</p> <p>2.ปลูกไม้ยืนต้นโดยคำนึงถึงพันธุ์ไม้ที่มีความสามารถในการดูดซับก๊าซคาร์บอนไดออกไซด์ เช่น ต้นปืป ต้นแก้วพุ่มหนา ต้นโมก และต้นหมากเขียว เป็นต้น</p>		<p>ภาพที่ 6</p> <p>ภาพที่ 7</p>
<p>1.2 คุณภาพน้ำ</p> <p>1.2.1 น้ำใช้</p> <p>โครงการมีความต้องการน้ำใช้ประมาณ 340 ลูกบาศก์เมตร/วัน โยได้รับน้ำประปาจากการประปาสาขาทุ่งมหาเมฆ</p>	<p>1.จัดให้มีถังเก็บน้ำใต้ดินขนาดความจุ 504 ลูกบาศก์เมตร และถังเก็บน้ำที่ดาดฟ้า ความจุ 96 ลูกบาศก์เมตร รวมเป็น 600 ลูกบาศก์เมตร</p> <p>2.บำรุงรักษาท่อประปาและอุปกรณ์ที่เกี่ยวข้อง เพื่อให้แน่ใจว่าระบบประปาทำงานได้อย่างมีประสิทธิภาพอย่างน้อยสัปดาห์ละ 1 ครั้ง</p>		ภาพที่ 8

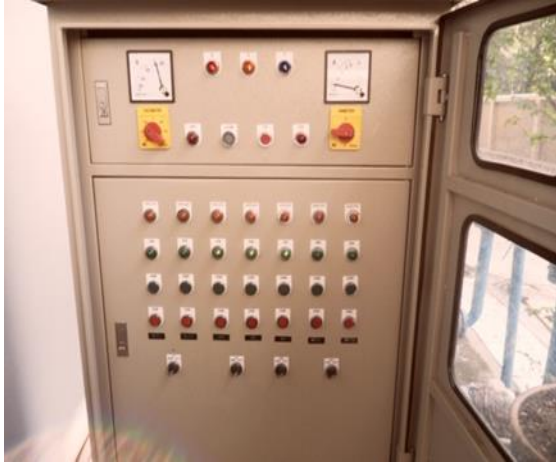
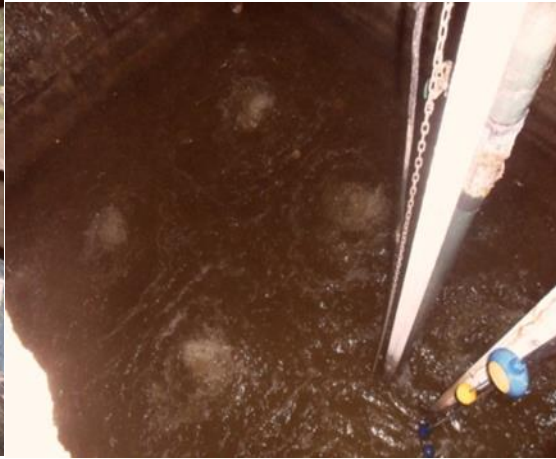
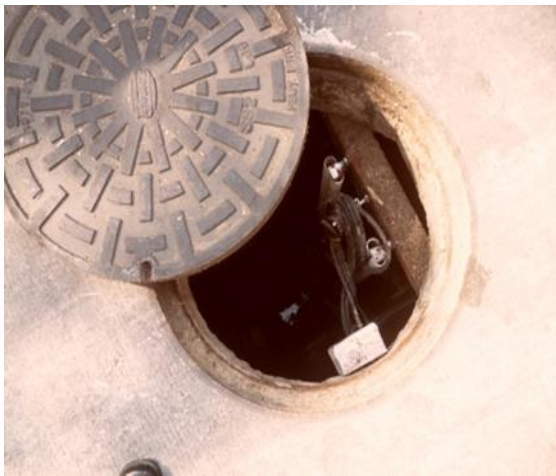
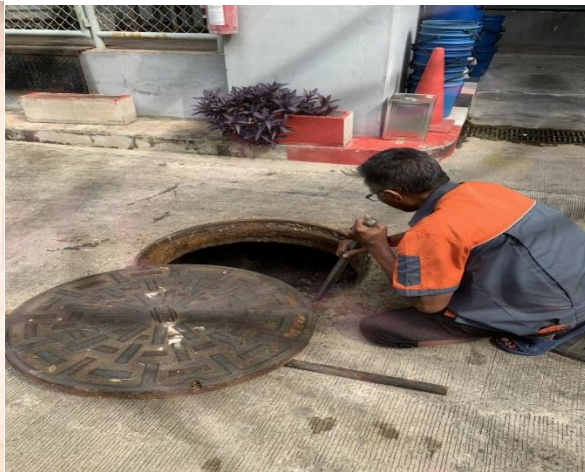
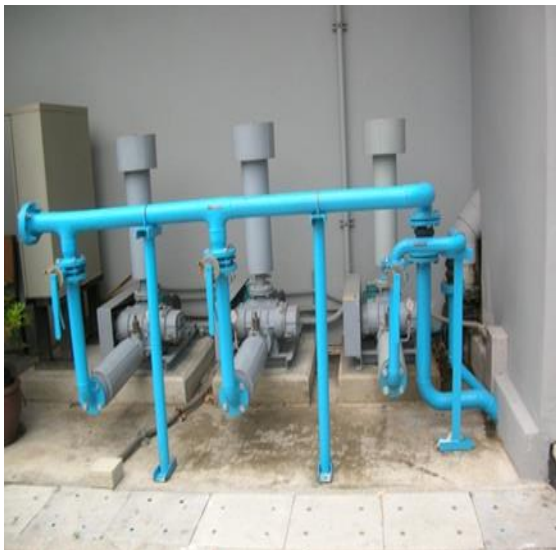
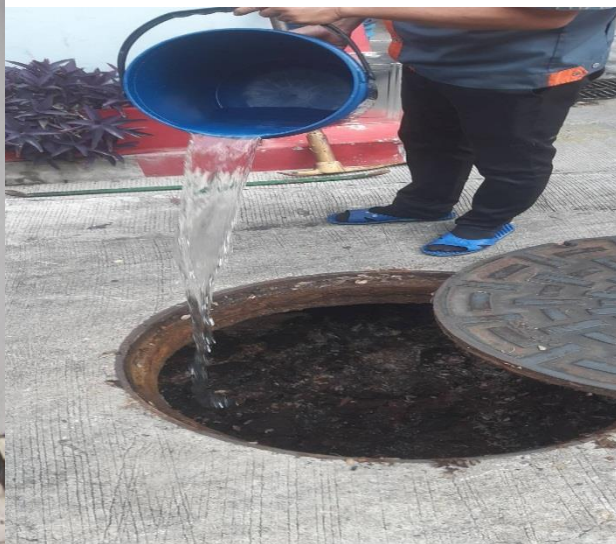
ภาพที่ 9 ระบบบำบัดน้ำเสีย

เงื่อนไขตามมาตรการป้องกันและแก้ไขผลกระทบ สิ่งแวดล้อม	มาตรการป้องกันและแก้ไขผลกระทบ สิ่งแวดล้อม	ปัญหา อุปสรรค ข้อเสนอแนะ	เอกสารอ้างอิง
	<p>3.ติดตั้งป้ายประชาสัมพันธ์ที่มีข้อความ “ประหยัดน้ำ” ซึ่งเป็นข้อความทั้งภาษาไทย และภาษาอังกฤษ ไว้ในห้องพักและบริเวณ ก๊อกน้ำในจุดต่างๆ ภายในโครงการ</p> <p>4.ซ่อมแซมจุดที่รั่วไหลต่างๆ และหมั่น ตรวจสอบการไหลของน้ำตามแนวท่อและสาย ยาง</p> <p>5.ติดตั้งอุปกรณ์แทนที่น้ำในถังพักน้ำของ ระบบชักโครก</p> <p>6.ตรวจสอบรอยรั่วซึมบริเวณชักโครกอย่าง สม่ำเสมอ</p>		
<p>2.2.2 น้ำเสีย</p> <p>คิดเป็นปริมาณน้ำเสียที่ร้อยละ 100 ของน้ำใช้ หรือเท่ากับ 340 ลูกบาศก์เมตร/วัน</p>	<p>1.ระบบบำบัดน้ำเสีย</p> <p>1) ติดตั้งระบบบำบัดน้ำเสียสำเร็จรูปชนิด เติมอากาศ มีความสามารถรองรับน้ำเสียได้ 350 ลูกบาศก์เมตร/วัน มีประสิทธิภาพในการ บำบัด BOD ร้อยละ 92 และมีประสิทธิภาพใน การบำบัดสารแขวนลอย (SS) ร้อยละ 90 ทั้ง</p>		<p>ภาพที่ 9</p>

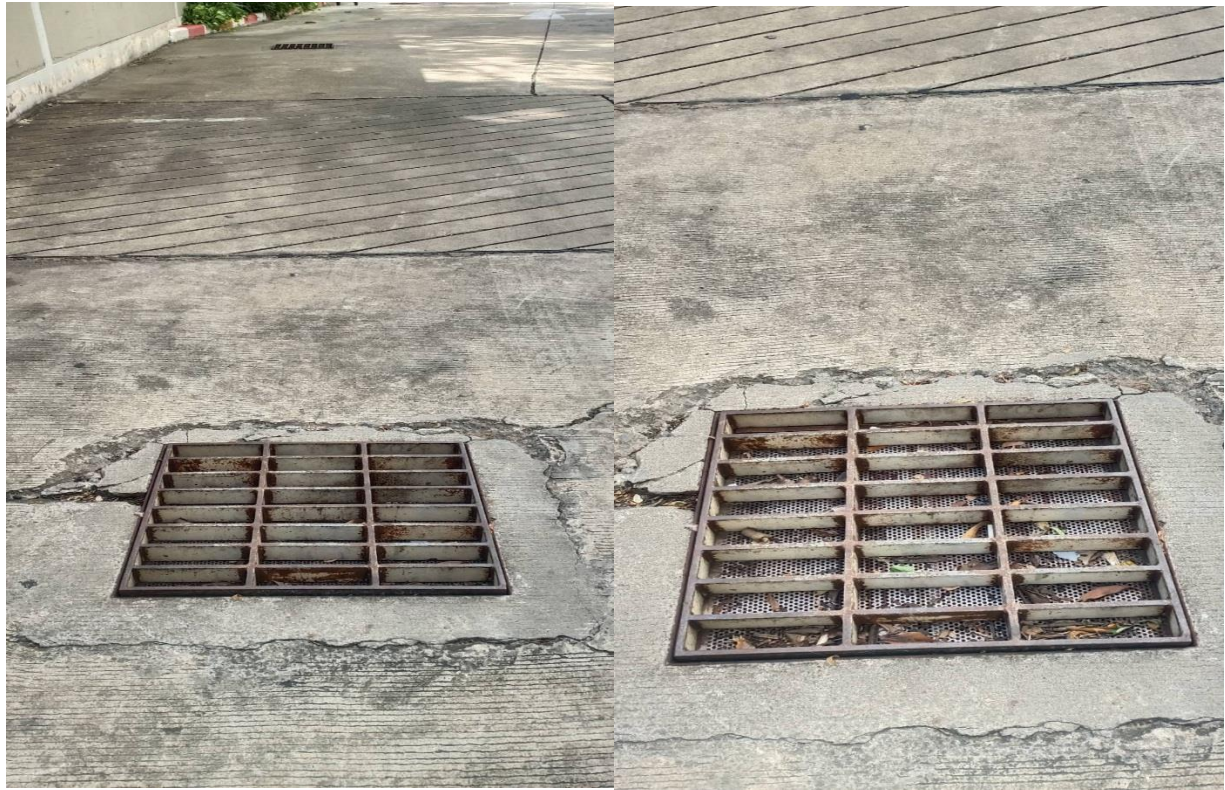
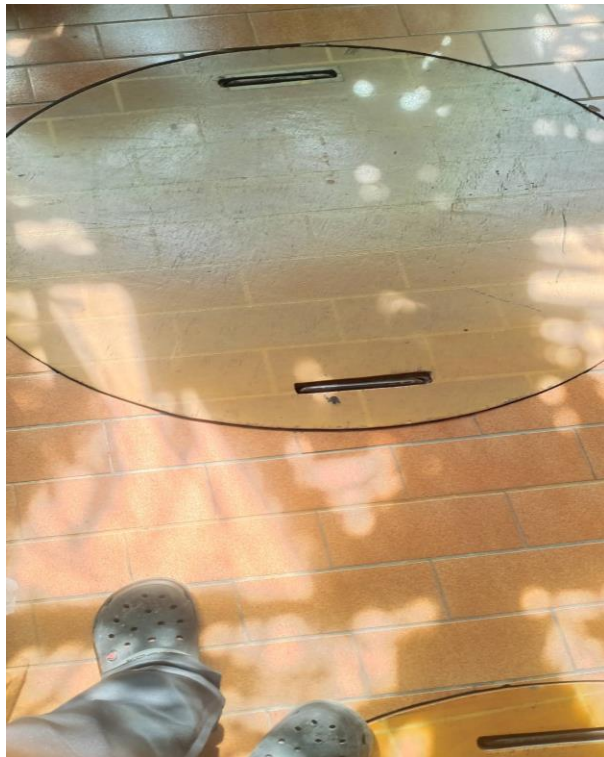
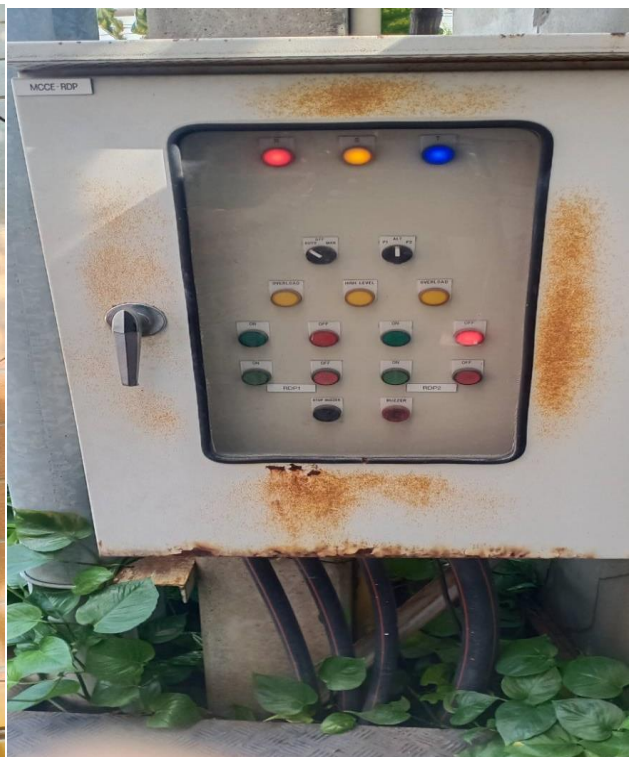
ภาพที่ 10 การระบายน้ำและบ่อพักน้ำ

เงื่อนไขตามมาตรการป้องกันและแก้ไขผลกระทบ สิ่งแวดล้อม	มาตรการป้องกันและแก้ไขผลกระทบ สิ่งแวดล้อม	ปัญหา อุปสรรค ข้อเสนอแนะ	เอกสารอ้างอิง
	<p>4) โครงการตรวจวัดปริมาณคลอรีนคงเหลือ (Residual Chlorine) โดยชุดทดสอบคลอรีนทุกครั้ง ก่อนเปิดให้บริการสระว่ายน้ำ และบันทึกผลการตรวจวัดทุกครั้ง</p> <p>5) ค่าปริมาณคลอรีนคงเหลือ (Residual Chlorine) ไม่น้อยกว่า 0.6 มิลลิกรัม/ลิตร และไม่มากกว่า 1.0 มิลลิกรัม/ลิตร ขณะมีผู้ใช้สระว่ายน้ำ</p> <p>6) โครงการต้องตรวจวัดค่าความเป็น กรด-ด่าง ไม่น้อยกว่า 8.4 ขณะมีผู้ใช้สระว่ายน้ำ โดยตรวจวัดค่าความเป็น กรด-ด่าง ทุกวัน</p>		
<p>2.3 การระบายน้ำ</p> <p>การระบายน้ำจากพื้นที่โครงการระบายลงสู่ท่อระบายน้ำริมถนนเจริญราษฎร์ ซึ่งระบายลงสู่ระบบบำบัดน้ำเสียของโรงควบคุมคุณภาพน้ำชองนนทบุรี สำนักระบายน้ำกรุงเทพมหานคร</p>	<p>1.จัดให้มีบ่อหน่วงน้ำความจุ 100 ลูกบาศก์เมตร ติดตั้งเครื่องสูบน้ำควบคุมด้วยสวิทช์ลูกลอยอัตโนมัติ</p> <p>2.ชุดลอกท่อระบายน้ำและบ่อพักน้ำทิ้งอย่างน้อย ปีละ 1 ครั้ง</p>		<p>ภาพที่ 10</p>

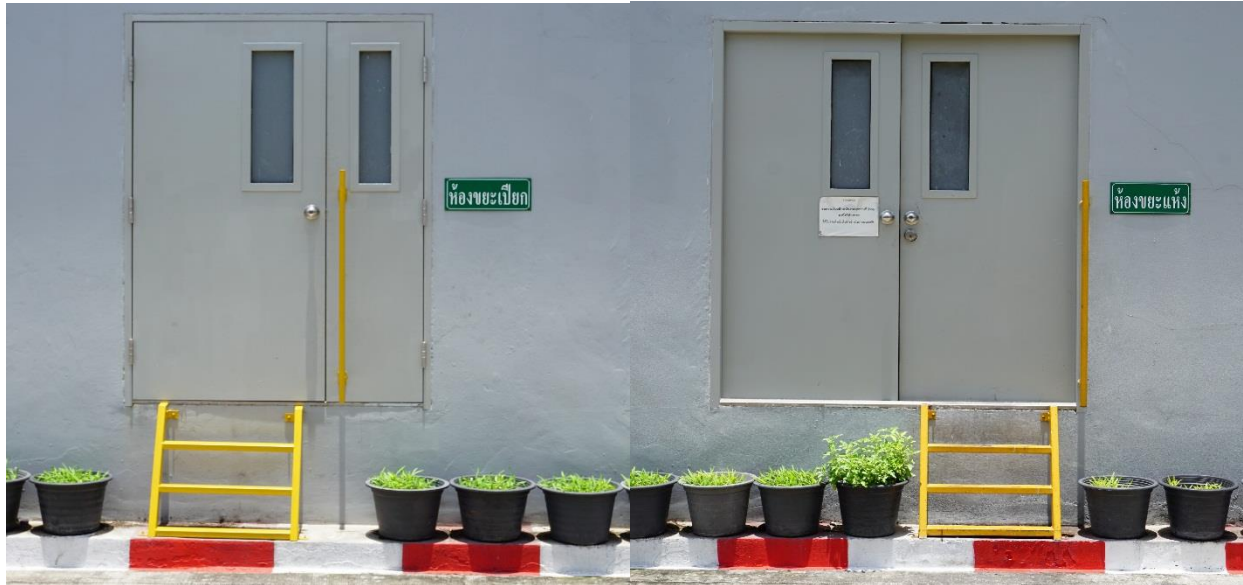
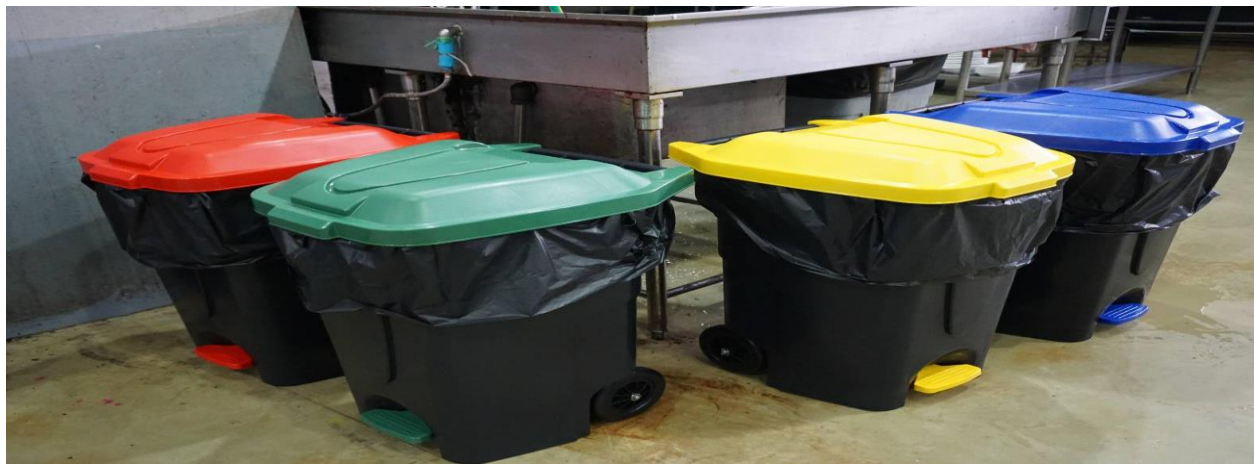
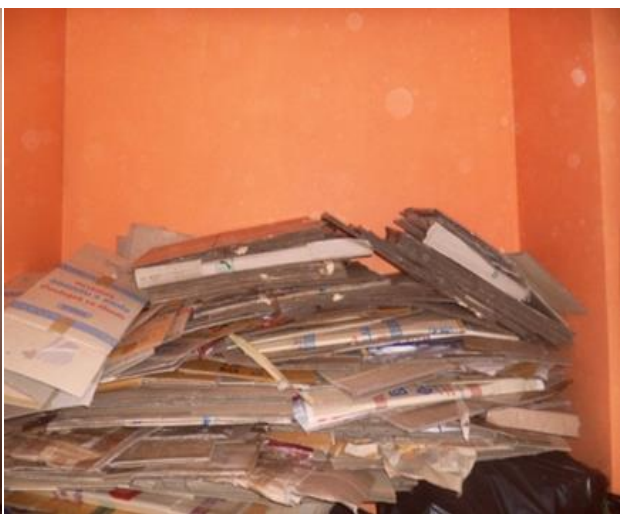
ภาพที่ 13 การจัดการกับขยะมูลฝอย

เงื่อนไขตามมาตรการป้องกันและแก้ไขผลกระทบ สิ่งแวดล้อม	มาตรการป้องกันและแก้ไขผลกระทบ สิ่งแวดล้อม	ปัญหา อุปสรรค ข้อเสนอแนะ	เอกสารอ้างอิง
	<p>5.การดำเนินโครงการเพื่อเป็นห้องพักสำหรับนักท่องเที่ยวหรือผู้มาใช้บริการโรงแรม</p> <p>6.ติดป้ายจำกัดความเร็วไม่เกิน 30 กิโลเมตร/ชั่วโมง ตรงบริเวณเส้นทางเดินรถและบริเวณลานจอดรถยนต์</p> <p>7.จัดให้มีเจ้าหน้าที่ประจำพื้นที่จอดรถและบริเวณทางเข้า-ออก เพื่ออำนวยความสะดวกในการจราจร ทั้งภายในและภายนอกโครงการและป้องกันการชะลอตัวของจราจรภายในโครงการ</p> <p>8.จัดทำที่ชะลอความเร็วบริเวณทางวิ่งเป็นระยะ ตามความเหมาะสม</p>		
<p>4.2 การกำจัดมูลฝอย</p> <p>การเก็บขนและกำจัดมูลฝอยในความรับผิดชอบของสำนักงานเขตบางคอแหลม กรุงเทพมหานคร ซึ่งดำเนินการเก็บขนขยะในพื้นที่รับผิดชอบไปกำจัดทุกวัน</p>	<p>1.รณรงค์และประชาสัมพันธ์ให้ผู้พักอาศัยในโครงการคัดแยกมูลฝอยที่สามารถนำกลับมาใช้ได้ใหม่ออกจากมูลฝอยที่ไม่สามารถนำกลับมาใช้ได้</p> <p>2.จัดให้มีห้องพักรวมมูลฝอยขนาดกว้าง 3.9 เมตร ยาว 8.0 เมตร สูง 5.2 เมตร บานประตู</p>		<p>ภาพที่ 13</p>

เงื่อนไขตามมาตรการป้องกันและแก้ไขผลกระทบ สิ่งแวดล้อม	มาตรการป้องกันและแก้ไขผลกระทบ สิ่งแวดล้อม	ปัญหา อุปสรรค ข้อเสนอแนะ	เอกสารอ้างอิง
	<p>ทางเข้าเป็นบานประตูปิดสนิทภายในแบ่งเป็น 2 ส่วน คือ ห้องพักรวมมูลฝอยแห้ง ซึ่งจัดให้มีถังพลาสติกขนาด 240 ลิตร จำนวน 9 ถัง สำหรับรองรับมูลฝอยที่สามารถนำกลับมาใช้ได้ใหม่จำพวกกระดาษและขวดพลาสติก เป็นต้น และจัดเตรียมถังพลาสติกสีแดง จำนวน 3 ถังพันตัวอักษรสีขาว ข้อความ “ถังเก็บมูลฝอยอันตราย” สำหรับรองรับมูลฝอยอันตราย เช่น ถ่านไฟฉาย กระป๋องสเปร์ ภาชนะบรรจุเคมีทำความสะอาด เป็นต้น และห้องพักรวมมูลฝอยเปียก ซึ่งจัดให้มีถังพลาสติกขนาด 240 ลิตร จำนวน 15 ถัง สำหรับรองรับมูลฝอยที่ไม่สามารถนำกลับมาใช้ได้ เช่น เศษอาหาร ฟันปูกระเบื้องสีอ่อน มีวางระบายนํ้าลงระบบบำบัดนํ้าเสีย และมีก๊อกนํ้าสำหรับต่อสายยางฉีดทำความสะอาดถังรองรับมูลฝอยและพื้นห้องพักรวมมูลฝอย</p> <p>3.จัดให้มีเจ้าหน้าที่ทำความสะอาด โดยการฉีดน้ำและทำความสะอาดถังรองรับมูลฝอย</p>

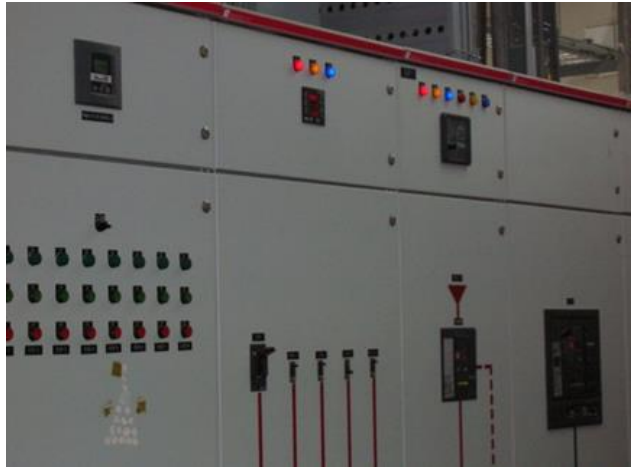
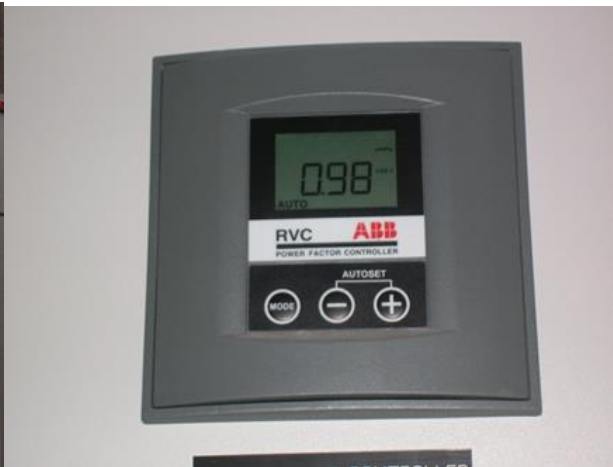
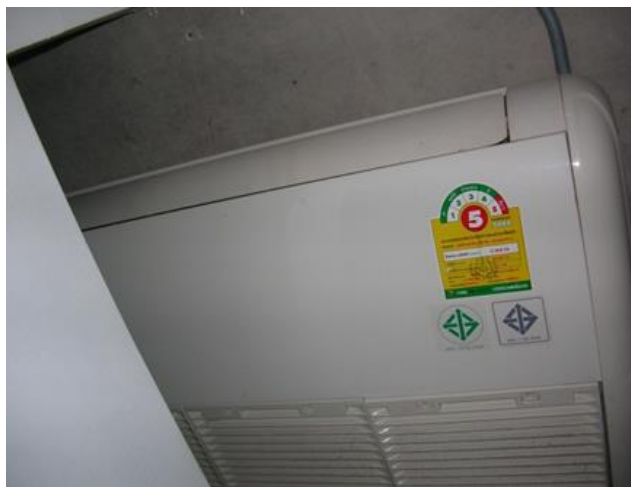
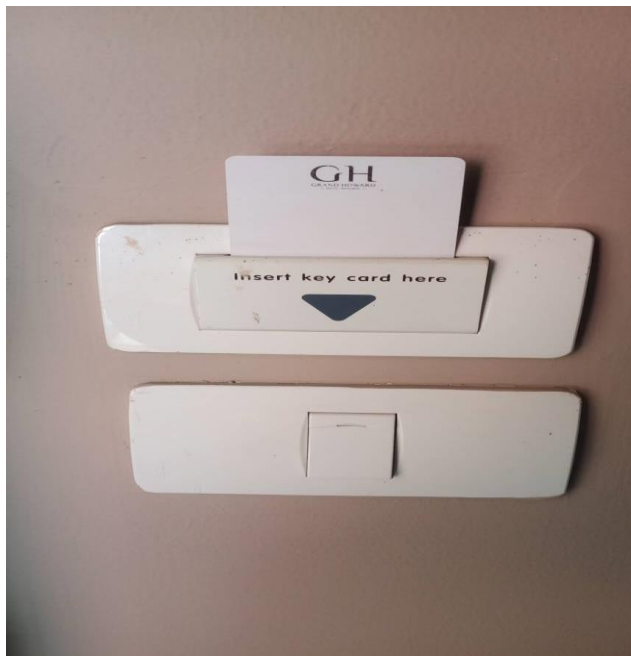
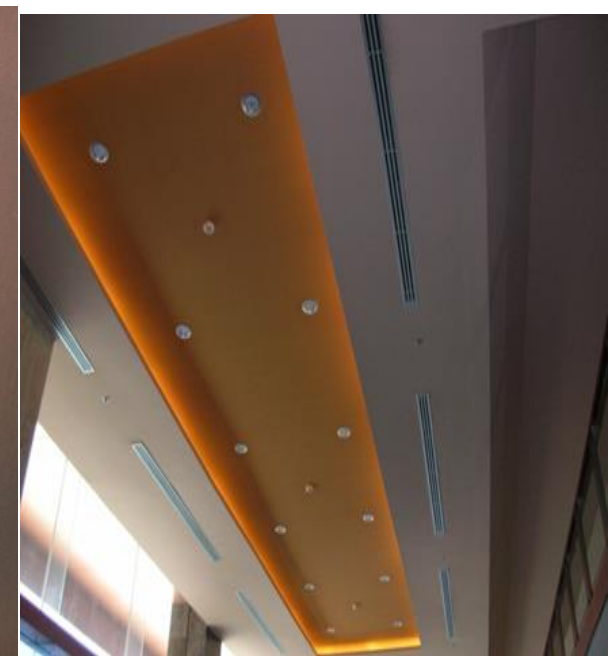
ภาพที่ 14 การใช้ไฟฟ้าและการประหยัดพลังงาน

เงื่อนไขตามมาตรการป้องกันและแก้ไขผลกระทบ สิ่งแวดล้อม	มาตรการป้องกันและแก้ไขผลกระทบ สิ่งแวดล้อม	ปัญหา อุปสรรค ข้อเสนอแนะ	เอกสารอ้างอิง
	6.โครงการประสานงานกับสำนักงานเขตบาง คลองแหลมเข้ามาเก็บขยะในโครงการเป็น ประจำวัน		
<p>4.3 การใช้ไฟฟ้าและการประหยัดพลังงาน</p> <p>โครงการอยู่ในเขตความรับผิดชอบของสำนักงาน การไฟฟ้านครหลวงเขตยานนาวา ซึ่งมีศักยภาพในการ จ่ายกระแสไฟฟ้าให้แก่ผู้มาขอใช้บริการได้อย่างทั่วถึง</p>	<p>1.ให้ติดตั้งอุปกรณ์ตัดไฟควบคุมด้วยคีย์การ์ด ที่ทางเข้าห้องพักทุกห้อง และไฟฟ้าอุปกรณ์ทุก ชนิดในห้องพักต้องผ่านอุปกรณ์ตัดไฟ ยกเว้น ไฟตู้เย็นและไฟนำทาง</p> <p>2.หลอดไฟทุกชนิดที่ใช้ในโครงการต้องเป็น หลอดที่ประหยัดพลังงาน</p> <p>3.การอนุรักษ์พลังงานจากระบบปรับอากาศ</p> <p>1 ) ลด ชั่วโมง การ ทำ งาน ของ เครื่องปรับอากาศ</p> <p>- โครงการประชาสัมพันธ์ให้พนักงานตั้ง อุณหภูมิเครื่องปรับอากาศที่ 25 องศาเซียล เซียส เพื่อรณรงค์ประหยัดพลังงาน</p> <p>- โครงการตั้งอุณหภูมิเครื่องปรับอากาศ ที่ 25-26 องศาเซียลเซียส ในบริเวณห้อง สำนักงานและพื้นที่ส่วนกลางภายในอาคาร</p>		ภาพที่ 14

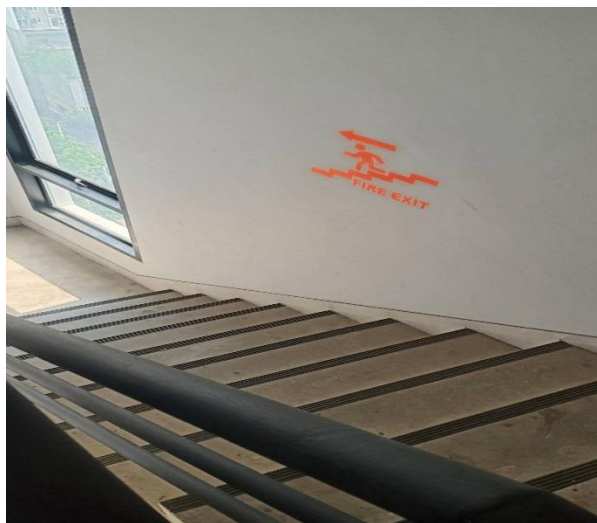
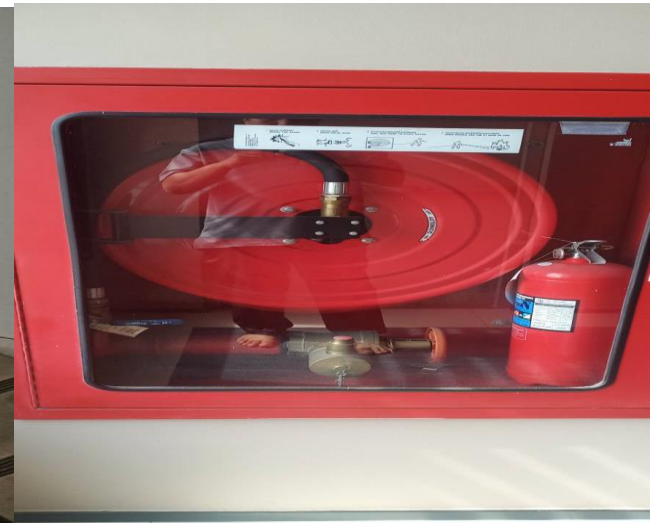
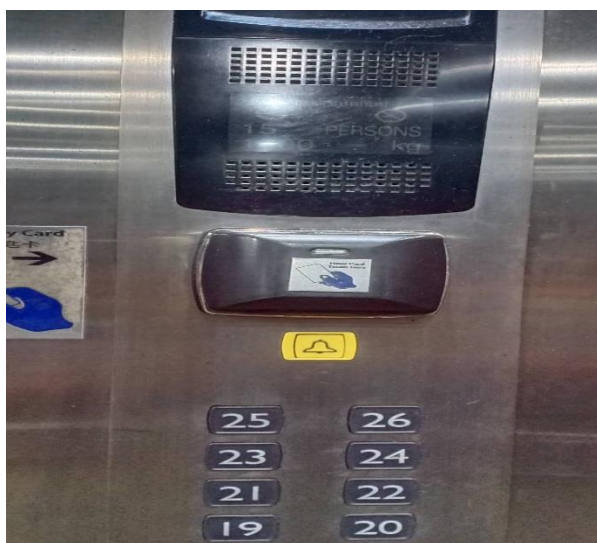
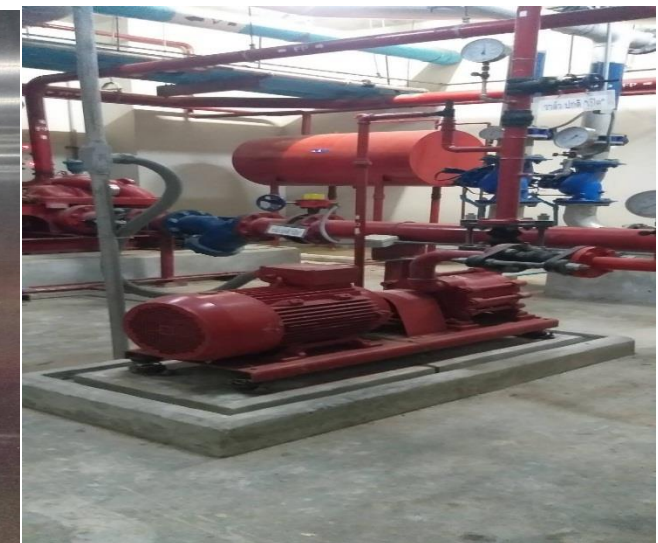
เงื่อนไขตามมาตรการป้องกันและแก้ไขผลกระทบ สิ่งแวดล้อม	มาตรการป้องกันและแก้ไขผลกระทบ สิ่งแวดล้อม	ปัญหา อุปสรรค ข้อเสนอแนะ	เอกสารอ้างอิง
	<p>5.โครงการต้องบำรุงรักษาอุปกรณ์ไฟฟ้าแสงสว่างบริเวณพื้นที่ส่วนกลางอย่างสม่ำเสมอ และต่อเนื่อง โดยทำความสะอาดผาครอบโครม หลอดไฟและแผ่นสะท้อนแสงสว่างอย่างมีประสิทธิภาพ โดยตรวจสอบการทำงานและความสว่างประมาณ 6 เดือน/ครั้ง</p> <p>6.โครงการติดตั้งม่านกันแดดหรือมู่ลี่บริเวณหน้าต่างที่แสงแดดส่องถึง จะช่วยลดความร้อนในอาคารและยังช่วยลดการเปิดเครื่องปรับอากาศได้</p> <p>7.โครงการติดป้ายประชาสัมพันธ์ให้เจ้าหน้าที่ของโรงแรมและผู้มาใช้บริการที่นำรถยนต์เข้ามาจอดในโครงการทุกคันต้องดับเครื่องยนต์ทุกครั้ง เพื่อลดมลพิษและความร้อนที่เกิดขึ้น</p>		
<p>5. คุณค่าต่อคุณภาพชีวิต</p> <p>5.1 ความปลอดภัย</p> <p>โครงการอยู่ในพื้นที่รับผิดชอบของสถานีตำรวจนครบาลวัดพระยาไกร และสถานีดับเพลิงยานนาวา</p>			ภาพที่ 15
