รายงานผลการปฏิบัติตามมาตรการป้องกันและแก้ไขผลกระทบสิ่งแวดล้อม
และมาตรการติดตามตรวจสอบคุณภาพสิ่งแวดล้อม (ระยะก่อสร้าง)
โครงการ AVIYANA (อวิญานา)
เดิมชื่อโครงการ La vows Hotel (โรงแรม ลาเวส)
(กรกฎาคม – สิงหาคม พ.ศ. 2567)

จัดทำโดย
บริษัท อีโค คอนซัลแทนท์ จำกัด

รายงานผลการปฏิบัติตามมาตรการป้องกันและแก้ไขผลกระทบสิ่งแวดล้อม
และมาตรการติดตามและตรวจสอบผลกระทบสิ่งแวดล้อม (ระยะก่อสร้าง)
โครงการ AVIYANA (อวิญานา)

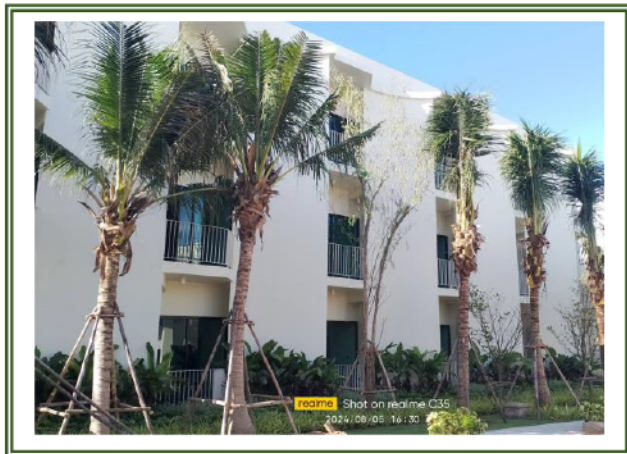
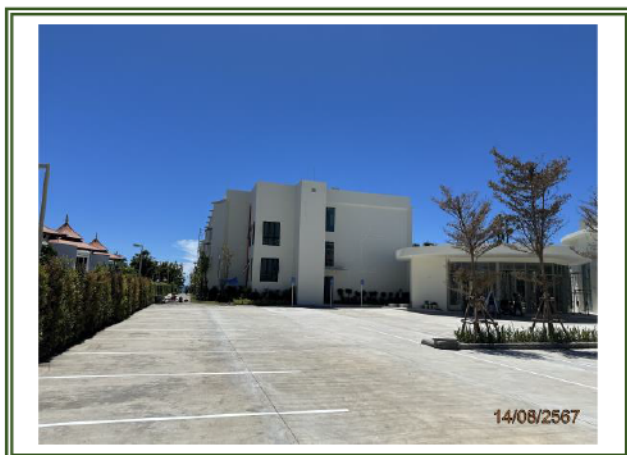
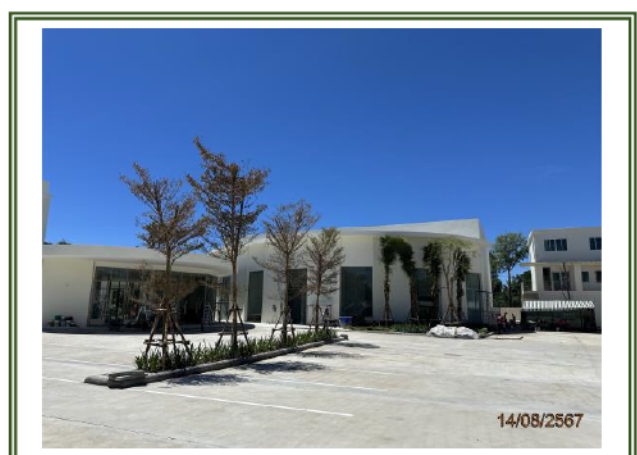
รูปที่ 2-1 สภาพแวดล้อมปัจจุบันของโครงการ

3. จัดให้มีผ้าใบก่อสร้าง (Mesh Sheet) คลุมแต่ละที่กำลังก่อสร้างอาคาร ตั้งแต่ชั้นล่างจนถึงชั้นบนสุดโดยรอบอาคาร เพื่อบดบังภูมิทัศน์ที่ไม่ดีจากการก่อสร้าง	- ปัจจุบันทางโครงการอยู่ในช่วงงานตกแต่งภายในและเก็บงาน ซึ่งได้มีการรื้อถอนตาข่ายกันฝุ่นรอบอาคารและปรับภูมิทัศน์โดยรอบโครงการ	รูปที่ 2-1

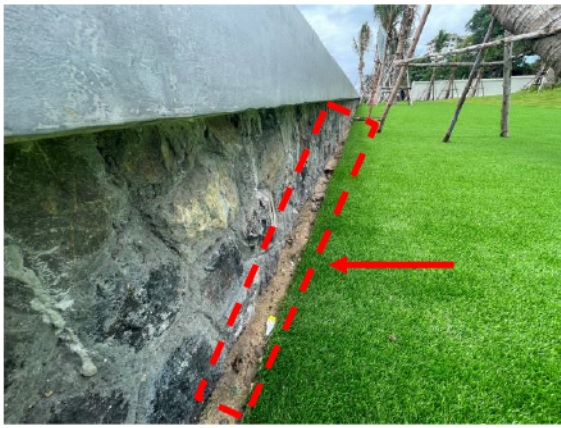
รูปที่ 2-2 รางระบายน้ำชั่วคราว

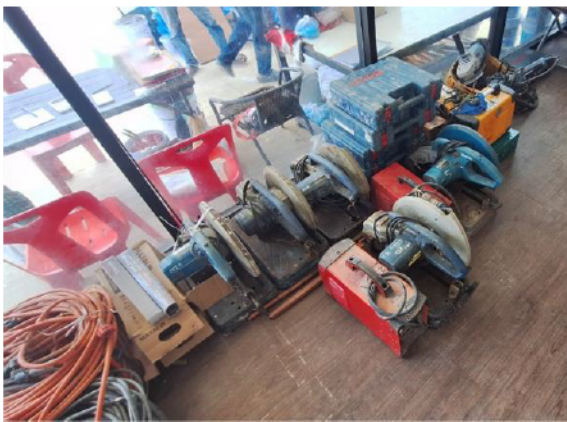
รูปที่ 2-5 พื้นที่เก็บกองวัสดุก่อสร้าง

4. จัดพื้นที่เก็บกองวัสดุก่อสร้างให้เป็นระเบียบ หมวดหญ้า ไม่กีดขวางทางสัญจรภายในพื้นที่ก่อสร้างและทางสาธารณะ รวมถึงบริเวณทางเข้า-ออกโครงการให้มีผ้าใบปิดคลุมตลอดเวลา ยกเว้นจะเปิดเมื่อรถวิ่งเข้า-ออก	- ทางโครงการจัดให้มีพื้นที่เก็บกองวัสดุก่อสร้างให้เป็นระเบียบ หมวดหญ้า ไม่กีดขวางทางสัญจรภายในพื้นที่ก่อสร้างและทางสาธารณะ รวมถึงบริเวณทางเข้า-ออกโครงการ	รูปที่ 2-5

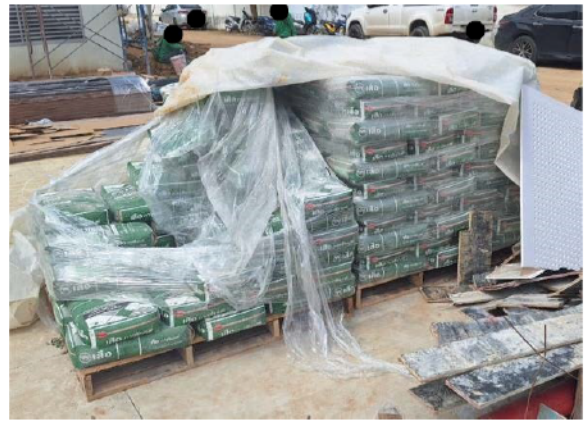
รูปที่ 2-7 ถุงปูนปิดมิดชิด

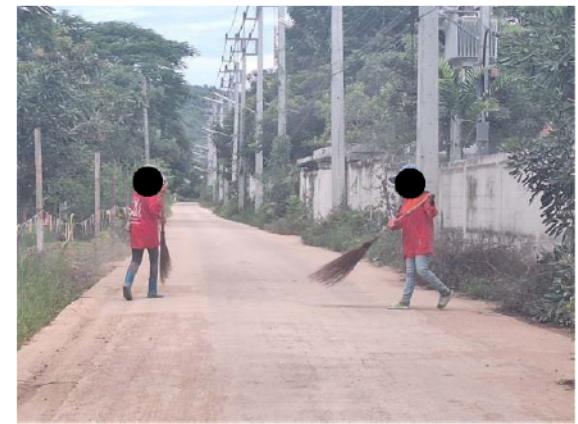
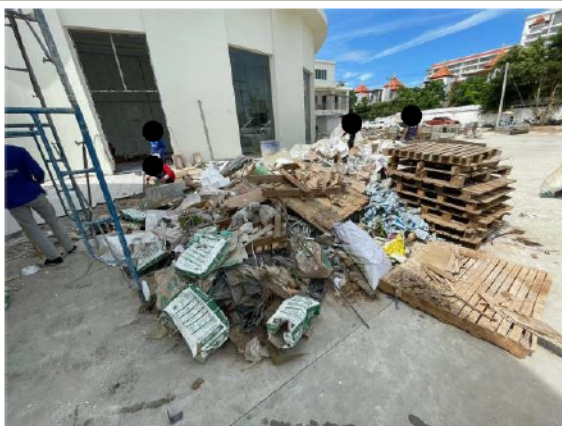
รูปที่ 2-9 พื้นที่เก็บกองเศษวัสดุก่อสร้าง

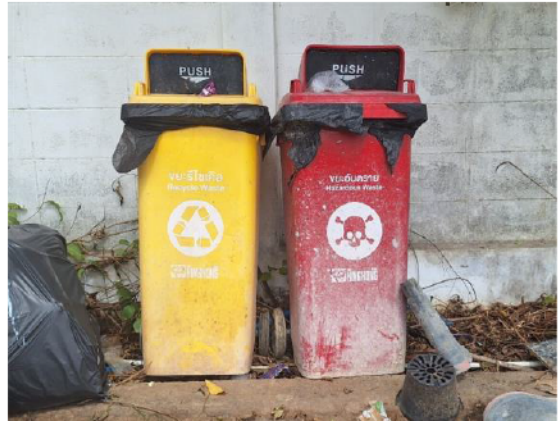
รูปที่ 2-12 ถังรองรับมูลฝอยขนาด 240 ลิตร

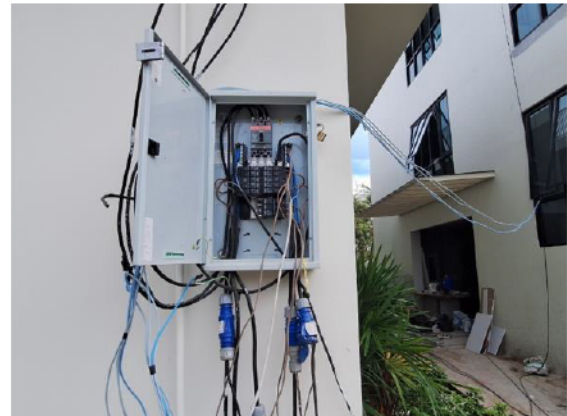
รูปที่ 2-14 แผงควบคุมและสวิตช์ตัดวงจรไฟฟ้า

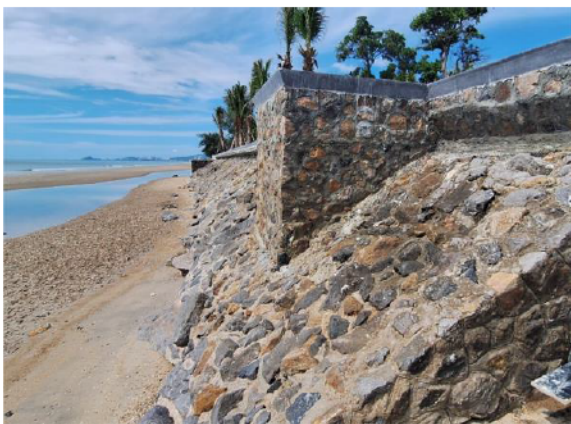
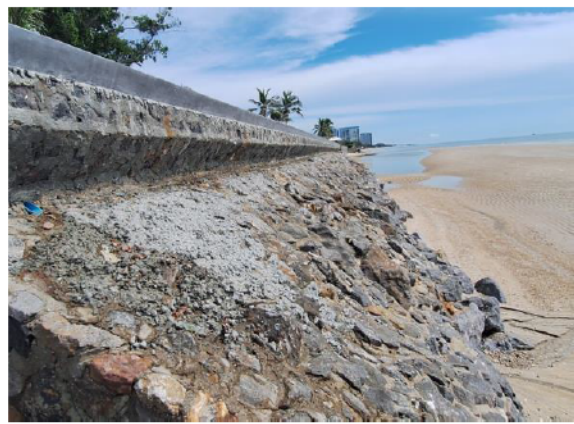
รูปที่ 2-15 หินยาแนวตลอดแนวเชื่อมกันดิน

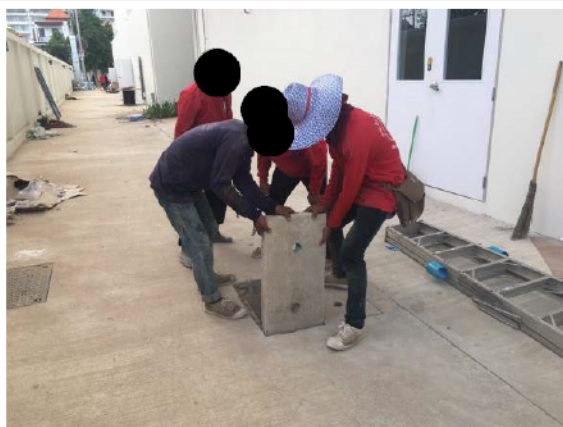
รูปที่ 2-19 ขุดลอกทำความสะอาดท่อและวางระบายน้ำ

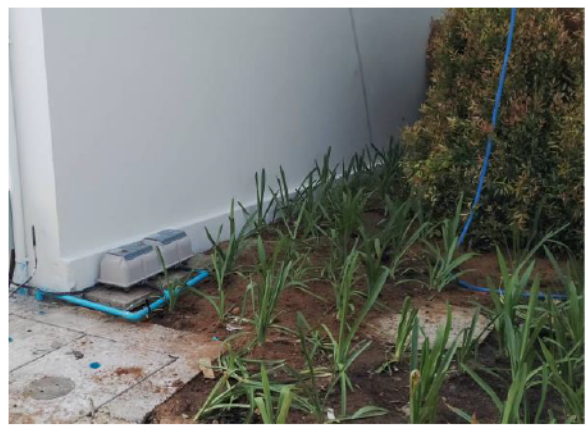
รูปที่ 2-20 ระบบบำบัดน้ำเสีย

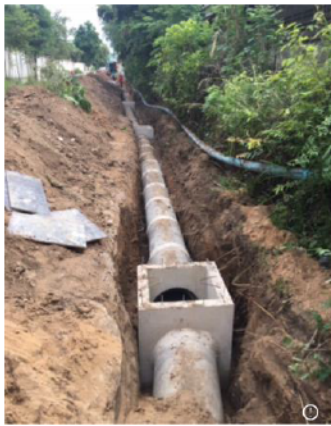
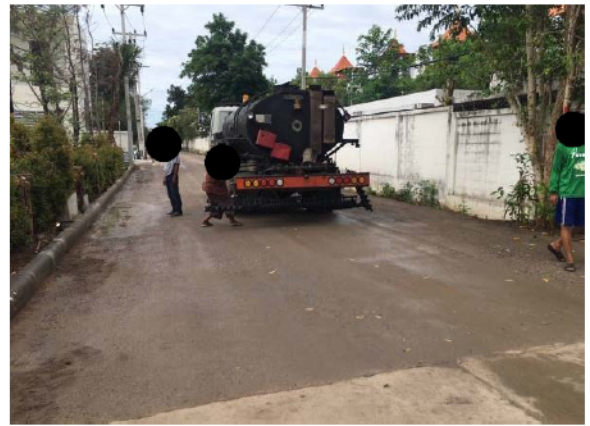
รูปที่ 2-21 แนวท่อแรงดันเชื่อมต่อกับท่อระบายน้ำสาธารณะประโยชน์

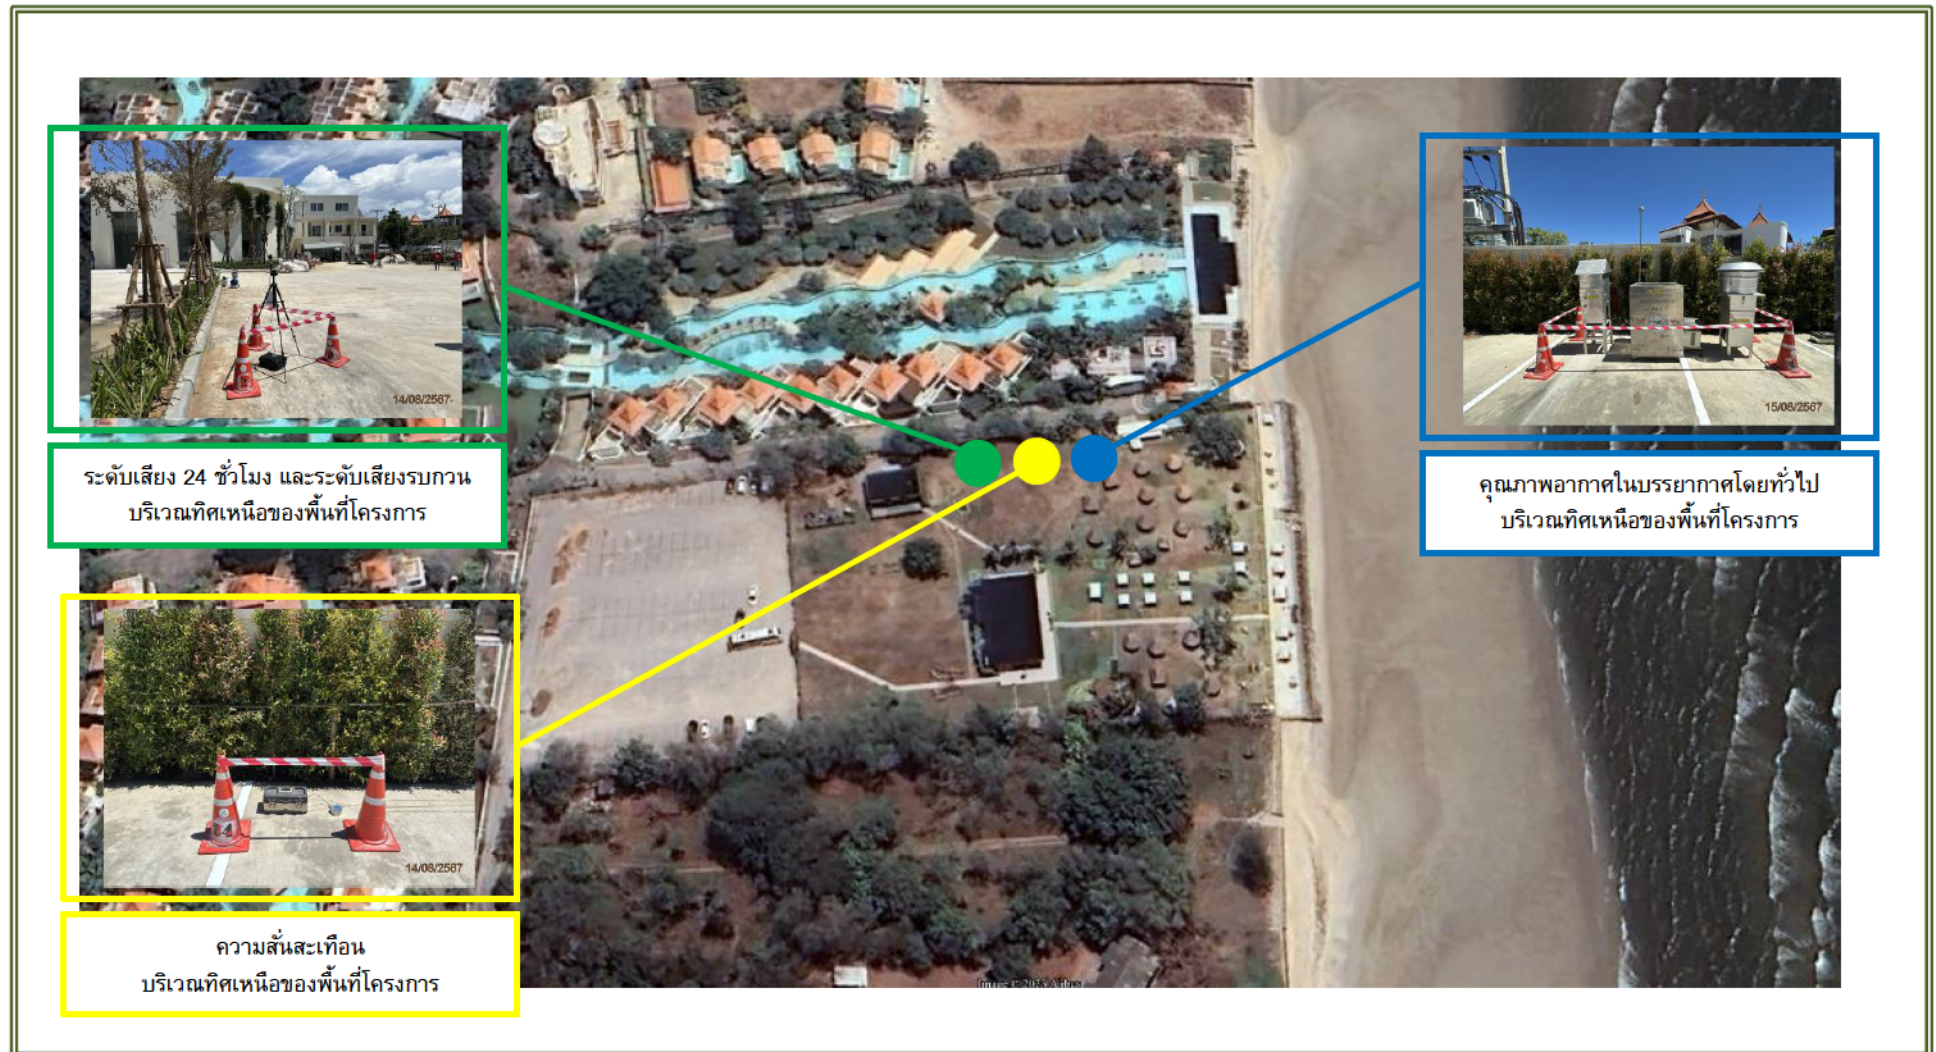
รูปที่ 3-1 ตำแหน่งตรวจวัดคุณภาพสิ่งแวดล้อมโครงการ บริเวณด้านทิศเหนือของพื้นที่โครงการ

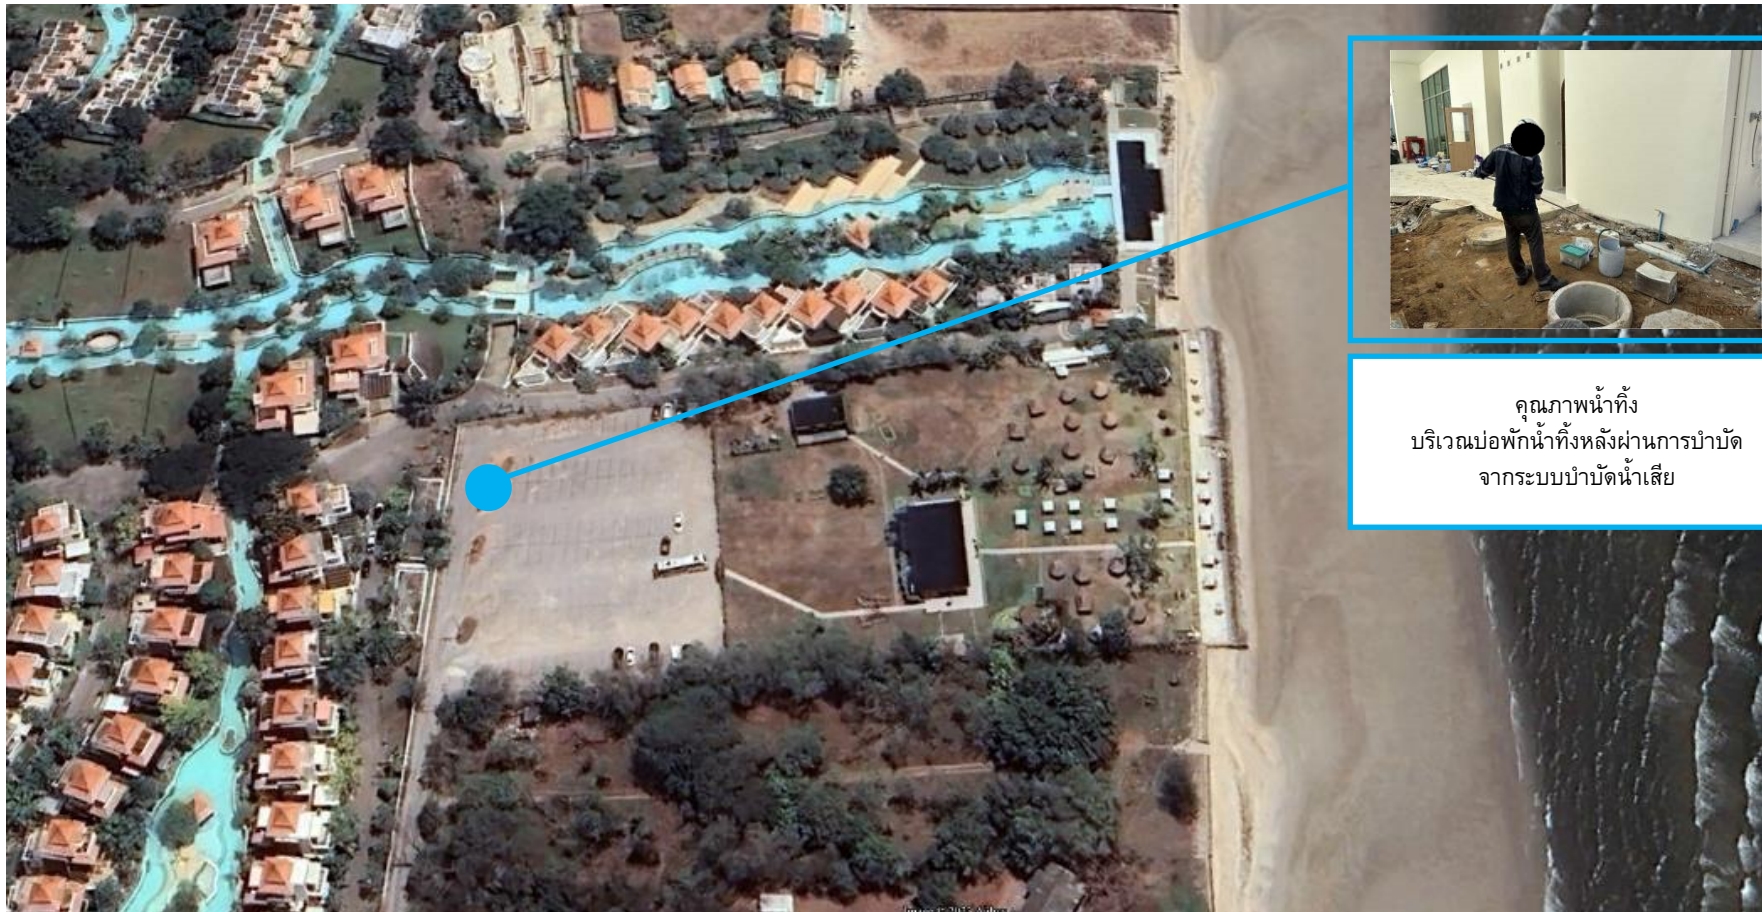
คุณภาพน้ำทิ้ง
บริเวณบ่อพักน้ำทิ้งหลังผ่านการบำบัด
จากระบบบำบัดน้ำเสีย

รูปที่ 3-1 (ต่อ-1) ตำแหน่งตรวจวัดคุณภาพสิ่งแวดล้อมโครงการ บริเวณด้านทิศเหนือของพื้นที่โครงการ

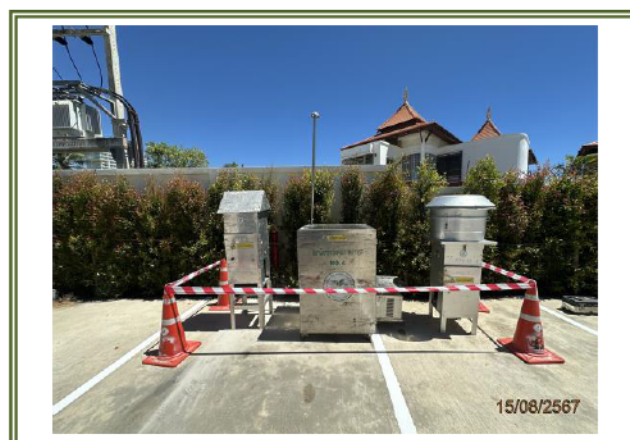
บริเวณทิศเหนือของพื้นที่โครงการ ผลการตรวจวัด ค่าเฉลี่ยของปริมาณคาร์บอนไดออกไซด์ ในเวลา 1 ชั่วโมง มีค่าระหว่าง 0.0 - 0.3 ส่วนในล้านส่วน เมื่อเปรียบเทียบกับมาตรฐานตามประกาศคณะกรรมการสิ่งแวดล้อมแห่งชาติ ฉบับที่ 10 พ.ศ. 2538 และฉบับที่ 24 พ.ศ. 2547 เรื่อง กำหนดมาตรฐานคุณภาพอากาศในบรรยากาศโดยทั่วไป พบว่า ทุกวันที่ทำการตรวจวัดมีค่าอยู่ในเกณฑ์มาตรฐานที่กำหนด

รูปที่ 3-2 การตรวจวัดคุณภาพอากาศในบรรยากาศ
บริเวณทิศเหนือของพื้นที่โครงการ

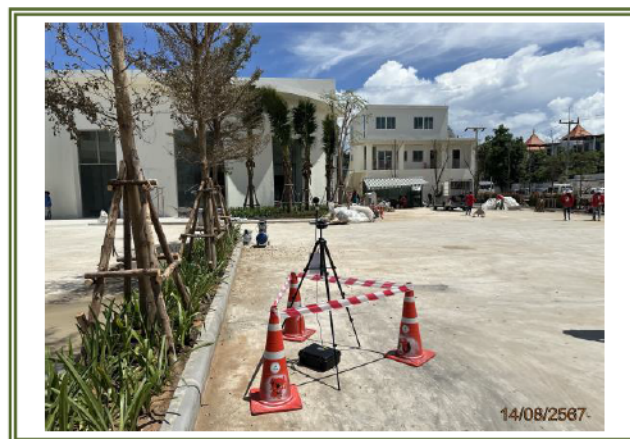
บริเวณด้านทิศเหนือของพื้นที่โครงการ ผลการตรวจวัดระดับเสียงเฉลี่ย 24 ชั่วโมง มีค่าระหว่าง 42.1 – 80.0 เดซิเบลเอ และระดับเสียงสูงสุด มีค่าระหว่าง 44.8 – 100.2 เดซิเบลเอ เมื่อเปรียบเทียบกับมาตรฐานตามประกาศคณะกรรมการสิ่งแวดล้อมแห่งชาติ ฉบับที่ 15 พ.ศ. 2540 เรื่อง กำหนดมาตรฐานระดับเสียงโดยทั่วไป พบว่า ทุกวันที่ตรวจวัดมีค่าระดับเสียงอยู่ในเกณฑ์มาตรฐานที่กำหนด

รูปที่ 3-6 การตรวจวัดระดับเสียง
บริเวณทิศเหนือของพื้นที่โครงการ

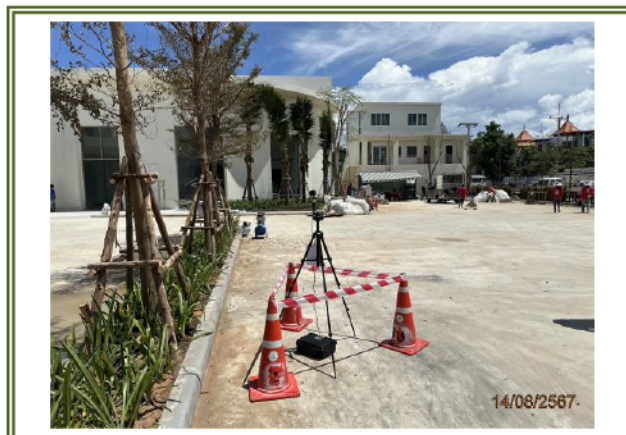
บริเวณด้านทิศเหนือของพื้นที่โครงการ ผลการตรวจวัด พบว่า มีค่าระดับการรบกวนอยู่ระหว่าง 7.1 – 9.5 เมื่อเปรียบเทียบกับมาตรฐานตามประกาศคณะกรรมการสิ่งแวดล้อมแห่งชาติ ฉบับที่ 29 (2550) เรื่อง ค่าระดับการรบกวน พบว่า ทุกวันที่ตรวจวัดมีค่าระดับเสียงอยู่ในเกณฑ์มาตรฐานที่กำหนด

รูปที่ 3-9 การตรวจวัดระดับเสียงรบกวน
บริเวณทิศเหนือของพื้นที่โครงการ

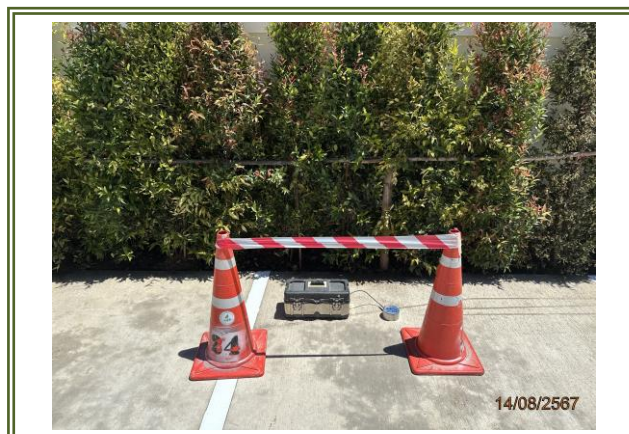
บริเวณด้านทิศเหนือของพื้นที่โครงการ ผลการตรวจวัด มีค่าความเร็วอนุภาคสูงสุดอยู่ระหว่าง 2.688 – 7.567 และความถี่อยู่ระหว่าง $<1.0 - >100$ เมื่อเปรียบเทียบกับมาตรฐานตามประกาศคณะกรรมการสิ่งแวดล้อมแห่งชาติ ฉบับที่ 37 (พ.ศ. 2553) เรื่อง กำหนดมาตรฐานความสั่นสะเทือน เพื่อป้องกันผลกระทบต่ออาคาร พบว่า ระดับความสั่นสะเทือนที่เกิดขึ้น ทุกวันมีค่าอยู่ในเกณฑ์มาตรฐานกำหนด โดยระดับความสั่นสะเทือนที่เกิดขึ้นในปัจจุบันอยู่ในเกณฑ์ที่ไม่มีผลกระทบใดๆ ต่อบริเวณใกล้เคียงพื้นที่โครงการ

รูปที่ 3-11 การตรวจวัดความสั่นสะเทือน
บริเวณด้านทิศเหนือของพื้นที่โครงการ

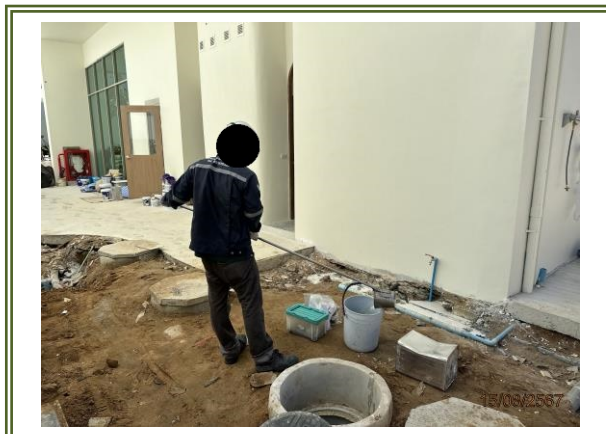
จากการเก็บตัวอย่างเพื่อตรวจวิเคราะห์คุณภาพน้ำทิ้ง บริเวณบ่อพักน้ำทิ้งหลังผ่านการบำบัดจากระบบบำบัดน้ำเสียเก็บตัวอย่างทุกเดือนตลอดช่วงการก่อสร้าง ระหว่างเดือนมกราคม – สิงหาคม พ.ศ. 2567 โดยมีดัชนีที่ทำการตรวจวิเคราะห์ ได้แก่ ค่าความเป็นกรดและด่าง (pH), บีโอดี (Biochemical Oxygen Demand), สารแขวนลอย (Total Suspended Solids), ซัลไฟด์ (Sulfide), สารที่ละลายได้ทั้งหมด (Total Dissolved Solids), ตะกอนหนัก (Settleable Solids), น้ำมันและไขมัน (Fat Oil and Grease), ไนโตรเจน (Total Kjeldahl Nitrogen) และแบคทีเรียกลุ่มฟีคัลโคลิฟอร์ม (Fecal Coliform Bacteria) แสดงดังตารางที่ 3-8 และ รูปที่ 3-12 เมื่อเปรียบเทียบกับมาตรฐานตามประกาศกระทรวงทรัพยากรธรรมชาติและสิ่งแวดล้อม เรื่อง กำหนดมาตรฐานควบคุมการระบายน้ำทิ้งจากอาคารบางประเภทและบางขนาด พ.ศ. 2548 (อาคารประเภท ข.) พบว่า ดัชนีที่ทำการตรวจวิเคราะห์ส่วนใหญ่มีค่าเป็นไปตามที่มาตรฐานกำหนด

รูปที่ 3-12 คุณภาพน้ำทิ้ง
บริเวณบ่อพักน้ำทิ้งหลังผ่านการบำบัดจาก
ระบบบำบัดน้ำเสีย

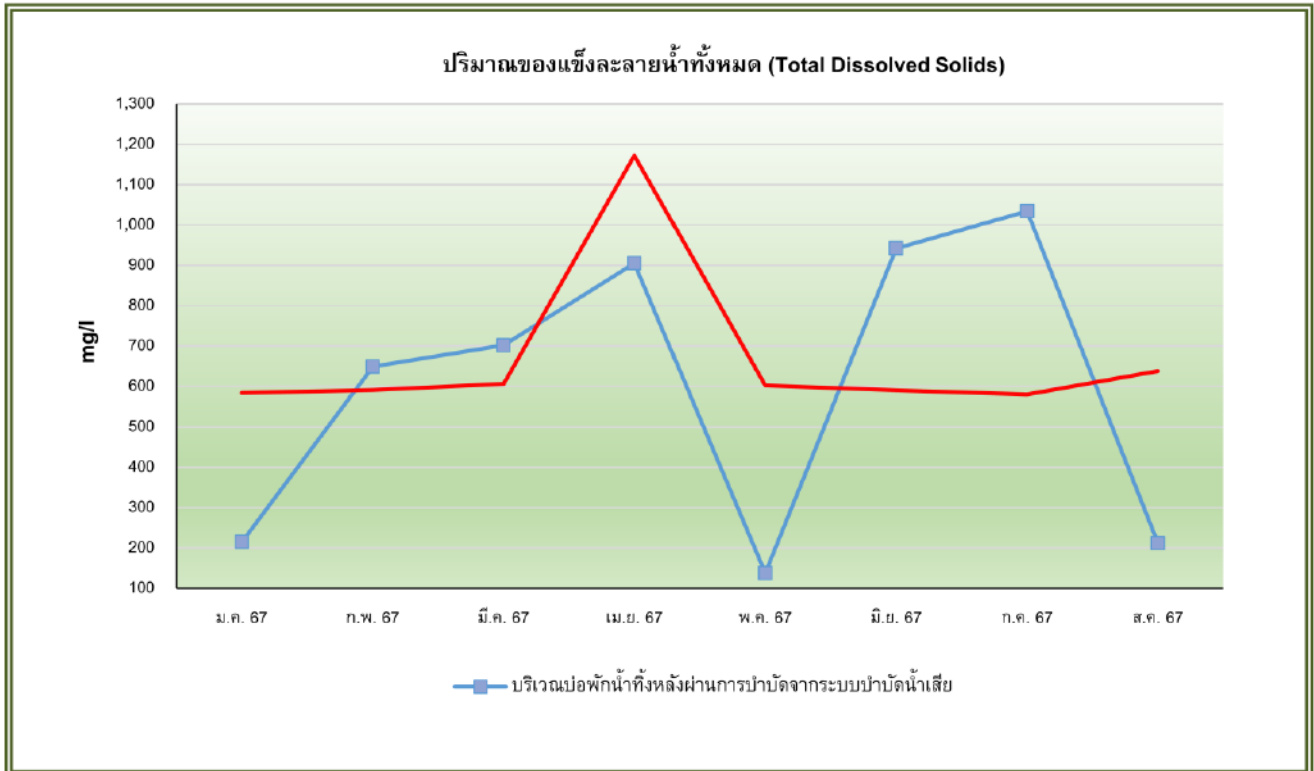
รูปที่ 3-17 กราฟเปรียบเทียบผลการตรวจวิเคราะห์ปริมาณสารที่ละลายน้ำทั้งหมด (Total Dissolved Solids)
ระหว่างเดือนมกราคม - สิงหาคม พ.ศ. 2567

เมื่อเปรียบเทียบผลการตรวจวิเคราะห์คุณภาพน้ำทิ้ง ตั้งแต่เดือนมกราคม – สิงหาคม พ.ศ. 2567 แสดงดังรูปที่ 3-13 ถึงรูปที่ 3-21 พบว่า คุณภาพน้ำทิ้งมีค่าเปลี่ยนแปลงไม่คงที่ ซึ่งทางโครงการมีการตรวจสอบสาเหตุ และปรับปรุงแก้ไขอยู่เสมอเพื่อลดค่าความสกปรกของน้ำทิ้งให้อยู่ในเกณฑ์ที่มีมาตรฐานกำหนด

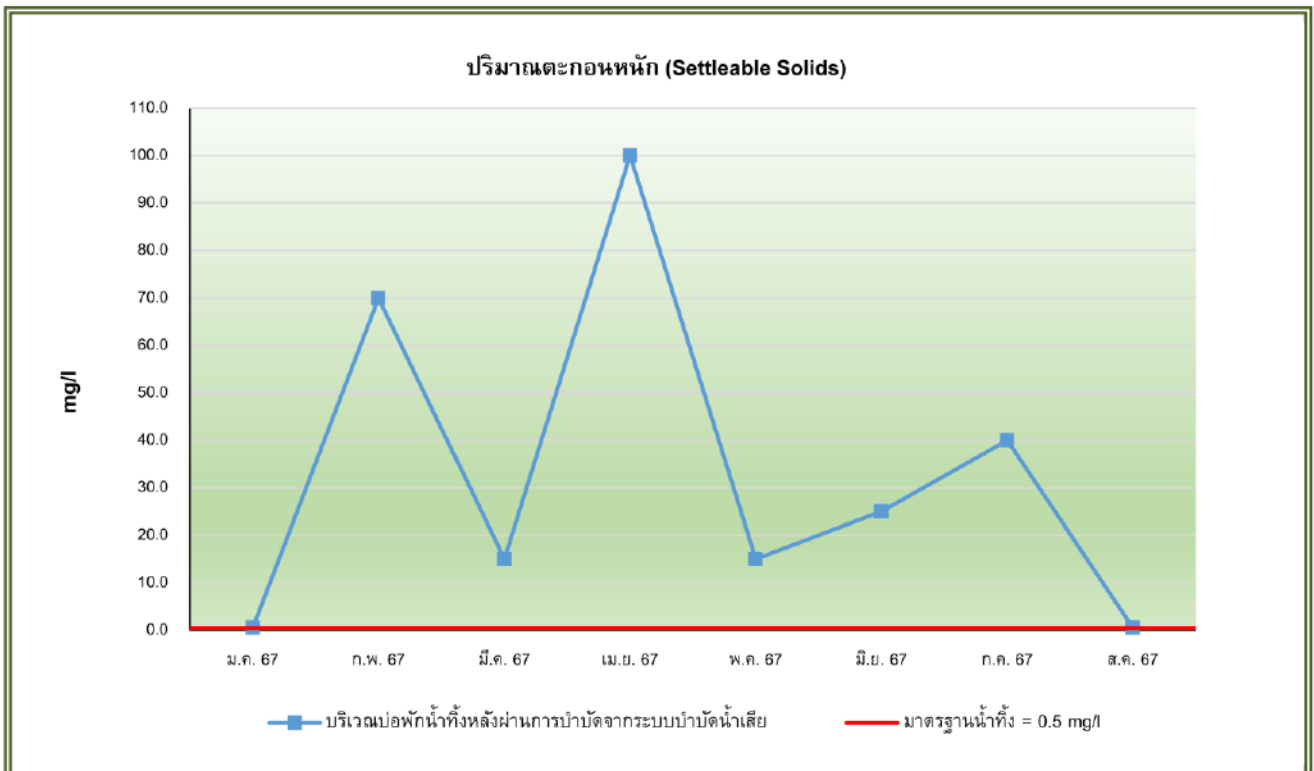
รูปที่ 3-18 กราฟเปรียบเทียบผลการตรวจวิเคราะห์ปริมาณตะกอนหนัก (Settleable Solids)
ระหว่างเดือนมกราคม - สิงหาคม พ.ศ. 2567

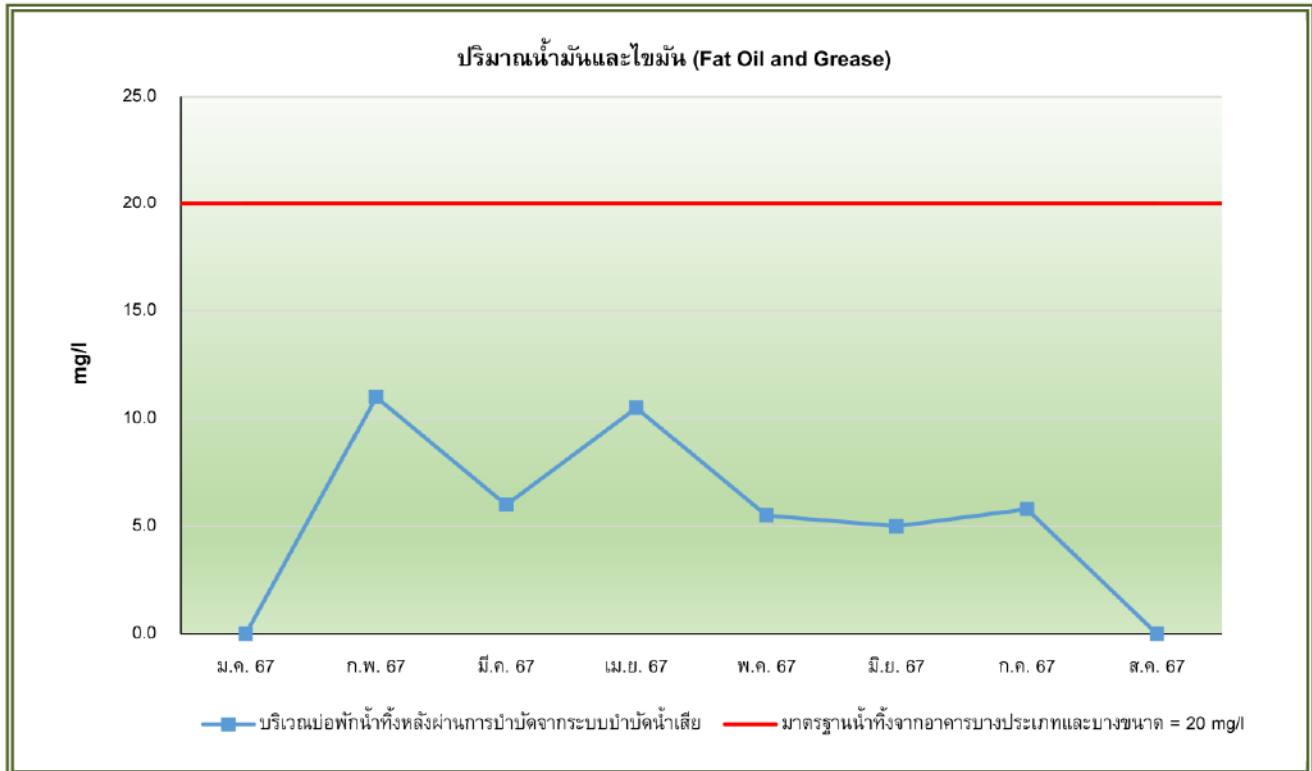
รูปที่ 3-19 กราฟเปรียบเทียบผลการตรวจวิเคราะห์ปริมาณน้ำมันและไขมัน (Fat Oil and Grease)
ระหว่างเดือนมกราคม - สิงหาคม พ.ศ. 2567
