โครงการ ไอดีโอ คิว เป็นอาคารชุดพักอาศัยรวมสูง 39 ชั้น จำนวน 1 อาคาร โดยมีห้องชุดพักอาศัย 348 ห้อง และที่จอดรถยนต์ระบบอัตโนมัติ 209 คัน มีพื้นที่อาคารรวมทุกชั้น (รวมพื้นที่ชั้นดาดฟ้า) และพื้นที่อาคารที่ใช้คิดอัตราส่วนกับพื้นที่ดินเท่ากับ 25,506.52 ตร.ม. จึงเข้าข่ายที่จะต้องจัดทำรายงานตามกฎหมายดังกล่าว และในปัจจุบัน โครงการไอดีโอ คิว อยู่ในช่วงระยะดำเนินการ ซึ่งบริหารงานโดยนิติบุคคลอาคารชุดไอดีโอ คิว วิคตอรี บริษัทเดอะเวิร์คส์ คอมมิวนิตี แมนเนจเม้นท์ จำกัด ได้มอบหมายให้บริษัท อีโค คอนซัลแทนท์ จำกัด ซึ่งเป็นบริษัทรับจ้างตรวจวัดคุณภาพสิ่งแวดล้อมซึ่งมีห้องปฏิบัติการวิเคราะห์เอกชนที่ได้รับอนุญาตจากกรมโรงงานอุตสาหกรรม เป็นผู้ตรวจวัดคุณภาพสิ่งแวดล้อม เพื่อนำเสนอหน่วยงานที่เกี่ยวข้อง

1.5 สถานภาพของโครงการปัจจุบัน

รายงานผลการดำเนินงานตามมาตรการลดผลกระทบสิ่งแวดล้อมและผลการติดตามตรวจสอบคุณภาพสิ่งแวดล้อม
ระยะดำเนินการ

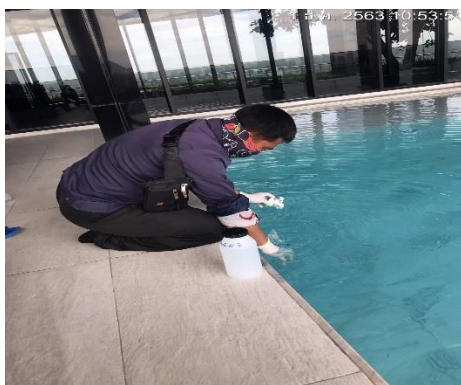
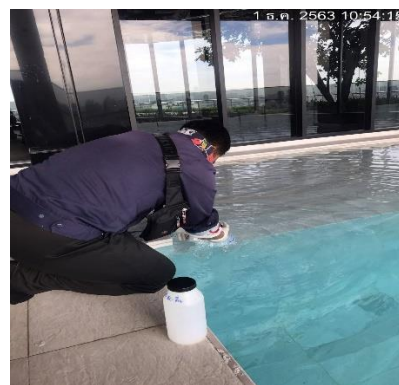
รูปที่ 4.5-2 การเก็บตัวอย่างคุณภาพน้ำสระว่ายน้ำรายเดือน

ช่วงเดือน กรกฎาคม-ธันวาคม 2567 จากการตรวจวัดคุณภาพน้ำสระว่ายน้ำทั้ง 6 เดือน ผลวิเคราะห์อยู่ในเกณฑ์มาตรฐาน

(สระว่ายน้ำบริเวณส่วนลึก)

(สระว่ายน้ำบริเวณส่วนต้น)
