## บทที่ 3

มาตรการติดตามตรวจสอบผลกระทบสิ่งแวดล้อม

โครงการประตุน้ำแม่บ้านน้ำตึง จังหวัดตรัง มีมาตรการติดตามตรวจสอบผลกระทบสิ่งแวดล้อม ทั้งในระยะก่อสร้าง และระยะดำเนินการ รายละเอียดในภาคผนวก ก. สำหรับมาตรการฯ ในระยะก่อสร้าง มีดังต่อไปนี้

ตารางที่ 3-1 ผลการปฏิบัติตามมาตรการติดตามตรวจสอบผลกระทบสิ่งแวดล้อม โครงการประจักษ์บายน้ำแม่น้ำตรัง จังหวัดตรัง (ระยะก่อสร้าง) ปี พ.ศ. 2567

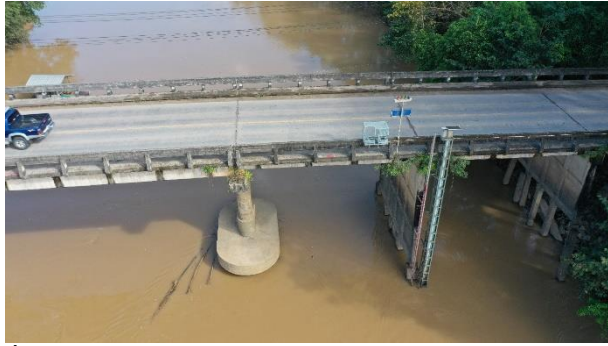
ภาพที่ 3-1 จุดสำรวจอุทกวิทยาและปริมาณตะกอน สถานี X.228

| มาตรการติดตามตรวจสอบผลกระทบสิ่งแวดล้อม | รายละเอียดการปฏิบัติตามมาตรการฯ/<br>ความสอดคล้องกับแผน EIMP | ภาพประกอบ/เอกสารอ้างอิง |
|---|--|---|
| <b>1.9 ตะกอน</b><br><u>วิธีดำเนินการ :</u><br>1. ติดตามตรวจสอบผู้ดำเนินงานในการปรับปรุงแก้ไขปัญหาการกัดเซาะผิวดินบริเวณพื้นที่ก่อสร้าง ห้วยงาน บ่อขุดน้ำต้ง รวมทั้งการปรับแต่งผิวดิน ปลุกพืชคลุมดิน และวางเรียงหินที่ลาดชันที่จะก่อให้เกิดการกัดเซาะดิน<br>2. รวบรวมข้อมูลปริมาณตะกอนในแม่น้ำต้งจากสถานีตรวจวัดที่ตั้งอยู่ใกล้เคียงพื้นที่โครงการ<br><u>ระยะเวลาดำเนินการ :</u> | 1. ดำเนินการรวบรวมข้อมูลปริมาณตะกอนในแม่น้ำต้งจากสถานีตรวจวัดที่อยู่ใกล้เคียงพื้นที่โครงการ จำนวน 2 สถานี คือ สถานี X.228 แม่น้ำต้ง บ้านกลาง อ.เมือง จ.ตรัง ซึ่งอยู่ตอนบน (เหนือ) ของสถานที่ก่อสร้างโครงการประตุน้ำแม่ น้ำต้งมีระยะทางตามลำน้ำห่างจากห้วยงานโครงการประมาณ 16.0 กิโลเมตร และสถานี X.234 แม่น้ำต้ง บ้านป่าหมาก อ.เมือง จ.ตรัง ตอนล่าง (ท้ายน้ำ) ของสถานที่ก่อสร้างโครงการประตุน้ำแม่ น้ำต้งมีระยะทางตามลำน้ำห่างจากห้วยงานโครงการประมาณ 8.0 กิโลเมตร | ดำเนินการภายใต้แผน EIMP บทที่ 5 หัวข้อที่ 5.7.1 แผนการติดตามอุทกวิทยาและปริมาณตะกอน ดำเนินการโดย ศูนย์อุทกวิทยาชลประทานภาคใต้ กรมชลประทาน<br> |

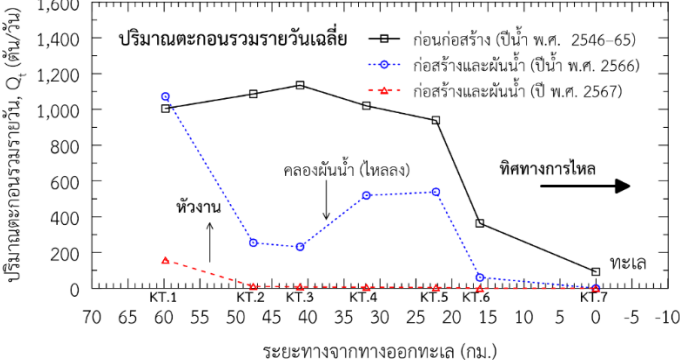
| มาตรการติดตามตรวจสอบผลกระทบสิ่งแวดล้อม | รายละเอียดการปฏิบัติตามมาตรการฯ/<br>ความสอดคล้องกับแผน EIMP | ภาพประกอบ/เอกสารอ้างอิง |
|---|--|---|
| | คลองผันน้ำ ส่งผลให้ตะกอนบางส่วนถูกผันไป และความสามารถในการนำพาตะกอนลดลง ทำให้มีปริมาณตะกอนลดลงจากระยะก่อนก่อสร้างอย่างชัดเจน | <p style="text-align: center;"><b>ภาพประกอบ/เอกสารอ้างอิง</b></p> <p style="text-align: center;"><b>ภาพที่ 3-3</b> แบบจำลองทางคณิตศาสตร์ในการศึกษาตะกอน</p> |

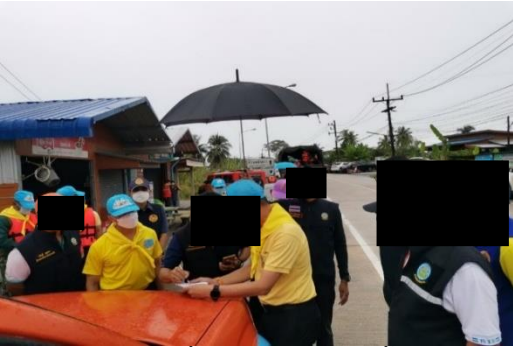
| มาตรการติดตามตรวจสอบผลกระทบสิ่งแวดล้อม | รายละเอียดการปฏิบัติตามมาตรการฯ/<br>ความสอดคล้องกับแผน EIMP | ภาพประกอบ/เอกสารอ้างอิง |
|---|--|---|
| 3.5 การระบายน้ำและการบรรเทาน้ำท่วม<br><u>วิธีดำเนินการ :</u><br>ติดตามตรวจสอบสภาพการระบายน้ำไปทาง<br>ทางท้ายน้ำ<br><u>ระยะเวลาดำเนินการ :</u><br>ตลอดระยะเวลาการก่อสร้าง 3 ปี<br><u>หน่วยงานรับผิดชอบ :</u> กรมชลประทาน | โครงการชลประทานจังหวัดตรังดำเนินการ<br>ติดตามตรวจสอบสภาพการระบายน้ำไป<br>ทางท้ายน้ำ บริเวณคลองผันน้ำหนองตรุด-<br>คลองช้าง วางแผนการบริหารจัดการน้ำ<br>ติดตาม รายงานสถานการณ์ และ<br>ประเมินผลด้านการบรรเทาน้ำท่วม ร่วมกับ<br>หน่วยงานในท้องถิ่นจังหวัดตรังอย่างต่อเนื่อง | <p>ภาพที่ 3-7 ติดตามระบายน้ำและการบรรเทาน้ำท่วมในช่วงน้ำหลาก</p> |

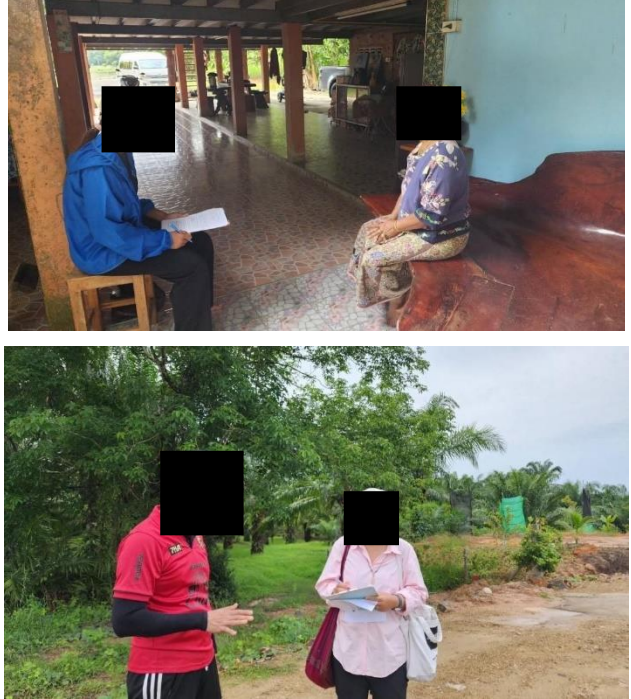
| มาตรการติดตามตรวจสอบผลกระทบสิ่งแวดล้อม | รายละเอียดการปฏิบัติตามมาตรการฯ/<br>ความสอดคล้องกับแผน EIMP | ภาพประกอบ/เอกสารอ้างอิง |
|--|--|---|
| <p><u>ระยะเวลาดำเนินการ :</u></p> <ol style="list-style-type: none"> <li>1. ระยะเตรียมการก่อสร้าง ดำเนินการสำรวจ 1 ครั้ง</li> <li>2. ระยะก่อสร้าง ดำเนินการสำรวจ ปีละ 1 ครั้ง</li> </ol> <p>ตลอดระยะเวลาก่อสร้างโครงการ 3 ปี</p> <p><u>หน่วยงานรับผิดชอบ :</u> กรมชลประทาน</p> | <p>พัฒนาโครงการและภายหลังการพัฒนาโครงการ เพื่อให้ทราบถึงแนวโน้มความเปลี่ยนแปลงของสภาพเศรษฐกิจ-สังคม และความคิดเห็นของประชาชนในพื้นที่</p> <p>2. ดำเนินการในกลุ่มเป้าหมาย 2 กลุ่ม จำนวน 282 ครัวเรือน ประกอบด้วย</p> <ul style="list-style-type: none"> <li>- กลุ่มผู้ได้รับผลกระทบ หมายถึง กลุ่มเจ้าของที่ดินที่ได้รับผลกระทบจากการสูญเสียพื้นที่ดิน (ถูกเวนคืน) ได้แก่ พื้นที่ก่อสร้างประติรูประบายน้ำแม่น้ำตรัง พื้นที่แนวปรับปรุงแม่น้ำตรัง ช่วงคอขวดท้ายคลองผันน้ำหนองตรุด-คลองช้าง และพื้นที่ชุดช่องลัด จำนวน 34 ครัวเรือน</li> <li>- กลุ่มผู้ได้รับประโยชน์จากการพัฒนาโครงการ จำนวน 212 ครัวเรือน ตำบลหนองตรุด ตำบลนาโตะหมิง ตำบลบางรักและกลุ่มครัวเรือนประกอบอาชีพประมงในแม่น้ำตรัง จำนวน 36 ครัวเรือน</li> </ul> | <p>ภาพที่ 3-8 สำนวญความคิดเห็นของกลุ่มตัวอย่าง</p> |
