มาตรการป้องกันและแก้ไขผลกระทบสิ่งแวดล้อม

โครงการประจักษ์บายน้ำแม่น้ำตรัง จังหวัดตรัง มีมาตรการป้องกันและแก้ไขผลกระทบสิ่งแวดล้อม ทั้งในระยะก่อสร้าง และระยะดำเนินการ รายละเอียดในภาคผนวก ก. สำหรับมาตรการฯ ในระยะก่อสร้าง มีดังต่อไปนี้

ตารางที่ 2-1 ผลการปฏิบัติตามมาตรการป้องกันและแก้ไขผลกระทบสิ่งแวดล้อม โครงการประตุน้ำแม่ไม้ต้ง จังหวัดตรัง ระยะก่อสร้าง ปี พ.ศ. 2567

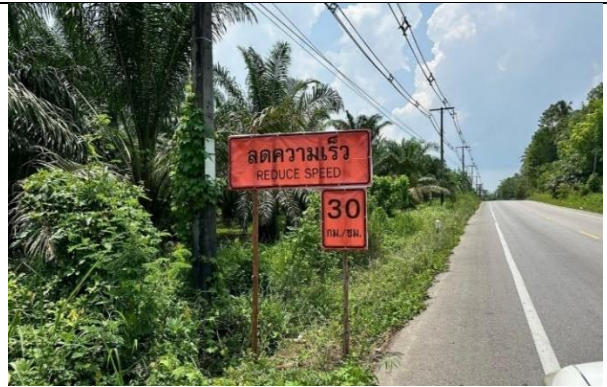
มาตรการป้องกันและแก้ไขผลกระทบสิ่งแวดล้อม	รายละเอียดการปฏิบัติตามมาตรการฯ/ความสอดคล้องกับแผน EIMP	ภาพประกอบ/เอกสารอ้างอิง
<p>- ควบคุมและจำกัดความเร็วของรถขนส่งวัสดุอุปกรณ์ก่อสร้างให้เป็นไปตามกฎหมายกำหนด และจำกัดความเร็วไม่เกิน 30 กิโลเมตรต่อชั่วโมง ในบริเวณพื้นที่ก่อสร้าง เพื่อลดผลกระทบจากฝุ่นละออง</p>	<p>กำหนดให้รถบรรทุกทุกชนิด และกองดินใช้ความเร็วไม่เกิน 30 กิโลเมตรต่อชั่วโมง</p>

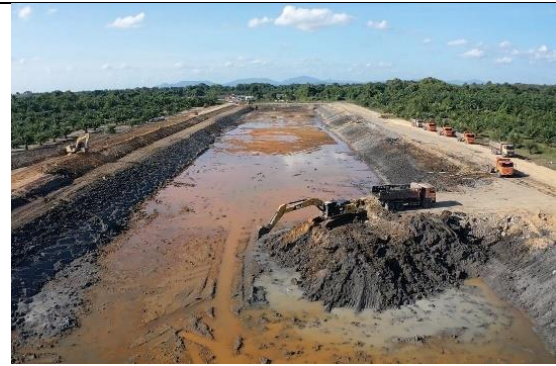
<p>ภาพที่ 2-7 กิจกรรมการขุดช่องลัด</p>
- หลังการก่อสร้างเสร็จแล้ว ต้องมีการปรับปรุงบริเวณพื้นที่ก่อสร้างที่มีการเปิดหน้าดินและปลูกพืชคลุมดินประเภทหญ้าหรือไม้ประดับต่าง ๆ โดยเฉพาะในบริเวณพื้นที่ที่มีความลาดชันมาก ต้องปลูกหญ้าแฝกตามแนวระดับความลาดเทของพื้นที่	ยังไม่อยู่ในช่วงต้องปฏิบัติ

มาตรการป้องกันและแก้ไขผลกระทบสิ่งแวดล้อม	รายละเอียดการปฏิบัติตามมาตรการฯ/ความสอดคล้องกับแผน EIMP	ภาพประกอบ/เอกสารอ้างอิง
1.4 ทรัพยากรดิน - บริเวณที่มีโอกาสเกิดการชะล้างพังทลายของดินหรือบริเวณกองดินที่เกิดการชะล้าง ต้องดำเนินการจัดการให้มีคันดิน รางระบายน้ำ และบ่อดักตะกอน	กิจกรรมการขุดช่องลัด ดำเนินการอย่างระมัดระวังโดยการทำคันดินเป็นแนวถนนรอบพื้นที่ที่ดำเนินการขุดงานดิน เพื่อป้องกันการชะล้างพังทลายของดิน

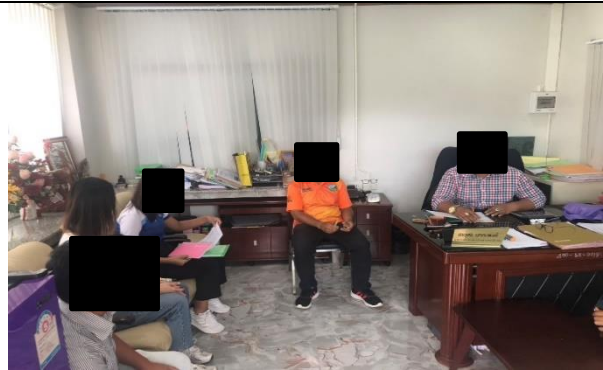
<p>ภาพที่ 2-9 ดำเนินการแจ้งผู้นำชุมชนที่พักอาศัยอยู่ใกล้กับพื้นที่ก่อสร้างโครงการ</p>

มาตรการป้องกันและแก้ไขผลกระทบสิ่งแวดล้อม	รายละเอียดการปฏิบัติตามมาตรการฯ/ความสอดคล้องกับแผน EIMP	ภาพประกอบ/เอกสารอ้างอิง
<p>- กำหนดเขตพื้นที่ที่คนงานหรือผู้ปฏิบัติงานจะต้องสวมใส่อุปกรณ์ป้องกันเสียงให้ชัดเจน โดยเฉพาะพื้นที่ที่มีเสียงดังเกินกว่า 85 เดซิเบล (เอ) และจะต้องทำงานในบริเวณดังกล่าวไม่เกิน 8 ชั่วโมงต่อวัน</p>	<p>กิจกรรมการขุดช่องลัด ดำเนินงานขุดดิน การขนดิน และการกองดิน จึงก่อให้เกิดผลกระทบด้านเสียงน้อยมาก ดำเนินการก่อสร้างเฉพาะช่วงเวลากลางวัน ในช่วงเวลา 09.00-16.00 น. (7 ชั่วโมง) โดยหลีกเลี่ยงชั่วโมงเร่งด่วนในช่วงเวลา 07.00-09.00 น. และช่วงเวลา 16.00-18.00 น.</p>	
<p>- ต้องประชาสัมพันธ์หรือแจ้งผู้นำชุมชนและประชาชนที่พักอาศัยอยู่ใกล้กับพื้นที่ก่อสร้างโครงการทราบก่อนดำเนินกิจกรรมการก่อสร้างที่มีเสียงดังรบกวนหรือมีความสั่นสะเทือนเกิดขึ้น โดยเฉพาะการตอก การเจาะ เพื่อลดการรบกวนชุมชนดังกล่าว</p>	<p>ดำเนินการประชาสัมพันธ์หรือแจ้งผู้นำชุมชนและประชาชนที่พักอาศัยอยู่ใกล้กับพื้นที่ก่อสร้างโครงการทราบก่อนดำเนินกิจกรรมการก่อสร้าง</p>

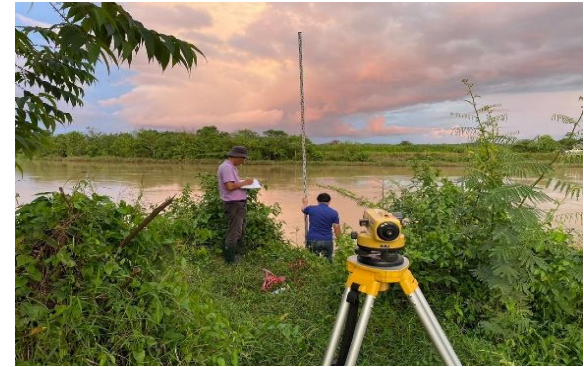
<p>ภาพที่ 2-18 สำรวจพื้นที่ก่อสร้าง และจัดหาที่ดิน</p>

- ควบคุมให้การก่อสร้างอยู่ในขอบเขตพื้นที่ที่กำหนด	กำหนดขอบเขตพื้นที่ก่อสร้างและควบคุมกิจกรรมเฉพาะในพื้นที่ก่อสร้างของโครงการเท่านั้น	
3.2 เกษตรกรรมและปศุสัตว์ - หลีกเลี่ยงการก่อสร้างในช่วงเวลาที่ประชาชนใช้พื้นที่เพื่อทำการเกษตรและปศุสัตว์ พร้อมทั้งทำการประชาสัมพันธ์ให้เจ้าของพื้นที่เกษตรกรรมที่ต้องสูญเสียที่ดินได้รับทราบก่อนการก่อสร้าง เพื่อให้เก็บเกี่ยวผลผลิตล่วงหน้า พร้อมจ่ายค่าชดเชยที่เหมาะสมและยุติธรรม	กรมชลประทานดำเนินการเตรียมความพร้อมสำรวจและจัดหาที่ดิน และจ่ายค่าชดเชยที่เหมาะสมและยุติธรรมให้ประชาชนที่ต้องสูญเสียที่ดินเรียบร้อยแล้ว

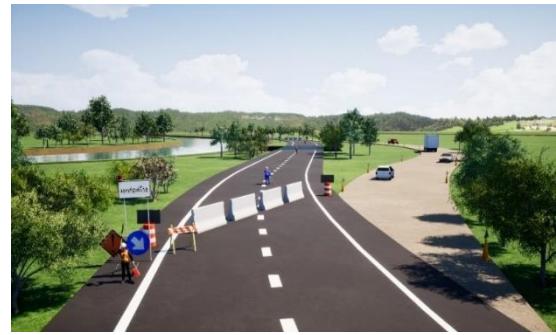
<p>ภาพที่ 2-21 ภาพจำลองก่อสร้างทางเบี่ยงบนถนน ตง. ถ.1-0005 สายโคกยาง-ควนธานี</p>

3.12 การคมนาคมขนส่ง 3.12.1 การคมนาคมทางบก - ดำเนินการก่อสร้างทางเบี่ยงบนถนน ตง. ถ.1-0005 สายโคกยาง-ควนธานี บริเวณเขตก่อสร้างสะพานรถยนต์ของงานชุดช่องลัดที่ 2 (กม.0+589 ของช่องลัดที่ 2) เพื่อให้ผู้ใช้ทางสามารถสัญจรไปมาหากันได้ในช่วงการก่อสร้างสะพานรถยนต์ รวมทั้งประชาสัมพันธ์ให้ประชาชนผู้ใช้เส้นทางรับทราบล่วงหน้าก่อนการก่อสร้างทางเบี่ยง	วางแผนดำเนินการก่อสร้างทางเบี่ยงบนถนน ตง. ถ.1-0005 สายโคกยาง-ควนธานี บริเวณเขตก่อสร้างสะพานรถยนต์ของงานชุดช่องลัดที่ 2 ไว้แล้ว โดยมีแผนดำเนินการก่อสร้างในปี 2568

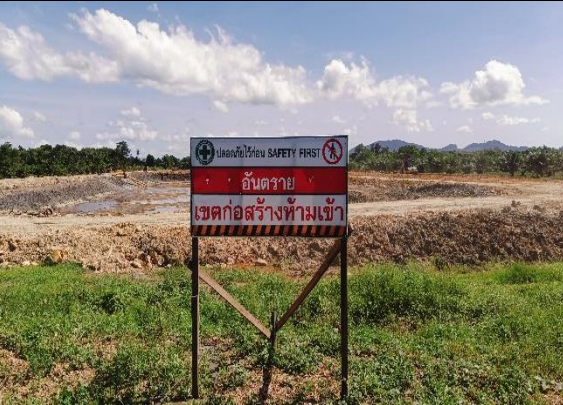
<p>ภาพที่ 2-23 ป้ายแสดงเขตก่อสร้าง</p>

- ควบคุมการจราจรโดยใช้ป้ายจราจรและเครื่องหมายจราจรที่แสดงความหมายอย่างชัดเจน และสามารถมองเห็นได้จากระยะไกลมากกว่า 200 - 300 เมตร	จัดให้มีป้ายจราจรและเครื่องหมายจราจรที่แสดงความหมายอย่างชัดเจนและสามารถมองเห็นได้จากระยะไกลมากกว่า 200 - 300 เมตร ทั้ง 2 ฝั่งก่อนถึงพื้นที่ก่อสร้าง

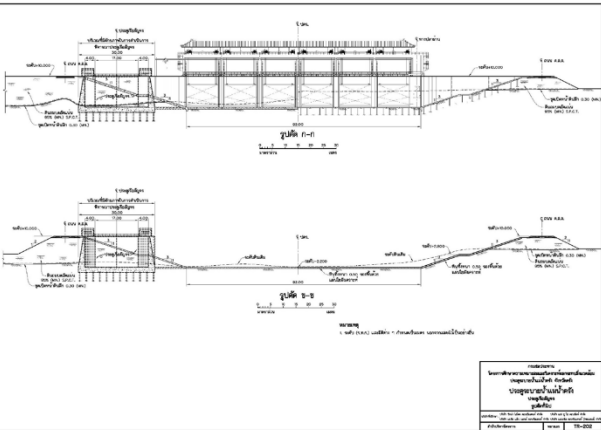
มาตรการป้องกันและแก้ไขผลกระทบสิ่งแวดล้อม	รายละเอียดการปฏิบัติตามมาตรการฯ/ความสอดคล้องกับแผน EIMP	ภาพประกอบ/เอกสารอ้างอิง
<p>3.12.2 การคมนาคมทางน้ำ</p> <p>- กรมชลประทานเตรียมพื้นที่ก่อสร้างทางผ่านเรือ บริเวณพื้นที่ก่อสร้างฝายซ้ายของประตุน้ำของโครงการ ซึ่งอยู่ฝั่งตรงข้ามกับทางผ่านปลา โดยการก่อสร้างทางผ่านเรือดำเนินการก่อสร้าง Coffe Dam เพื่อปรับปรุงลาดและชันพักฝั่งซ้ายของคันหนองด้านเหนือน้ำและด้านท้ายน้ำของประตุน้ำให้เป็นกำแพงตั้งโดยลาดและชันพักมีระยะประมาณ 30 เมตร ความกว้างของอ่างพักเรือประมาณ 17 เมตร</p>	<p>ดำเนินการออกแบบบานประตูให้เรือผ่านได้บริเวณฝั่งซ้ายของโครงการ</p>
