เรื่อง รายงานการวิเคราะห์ผลกระทบสิ่งแวดล้อมโครงการโรงแรมคานารี อโยธยา

เงื่อนไขโครงการ KANTARY AYUTTAYA HOTEL

รายงานการวิเคราะห์ผลกระทบสิ่งแวดล้อม
โครงการโรงแรม KANTARY อยุธยา

ตารางที่ 2 สรุปมาตรการป้องกันและแก้ไขผลกระทบสิ่งแวดล้อม (ระหว่างดำเนินการ)

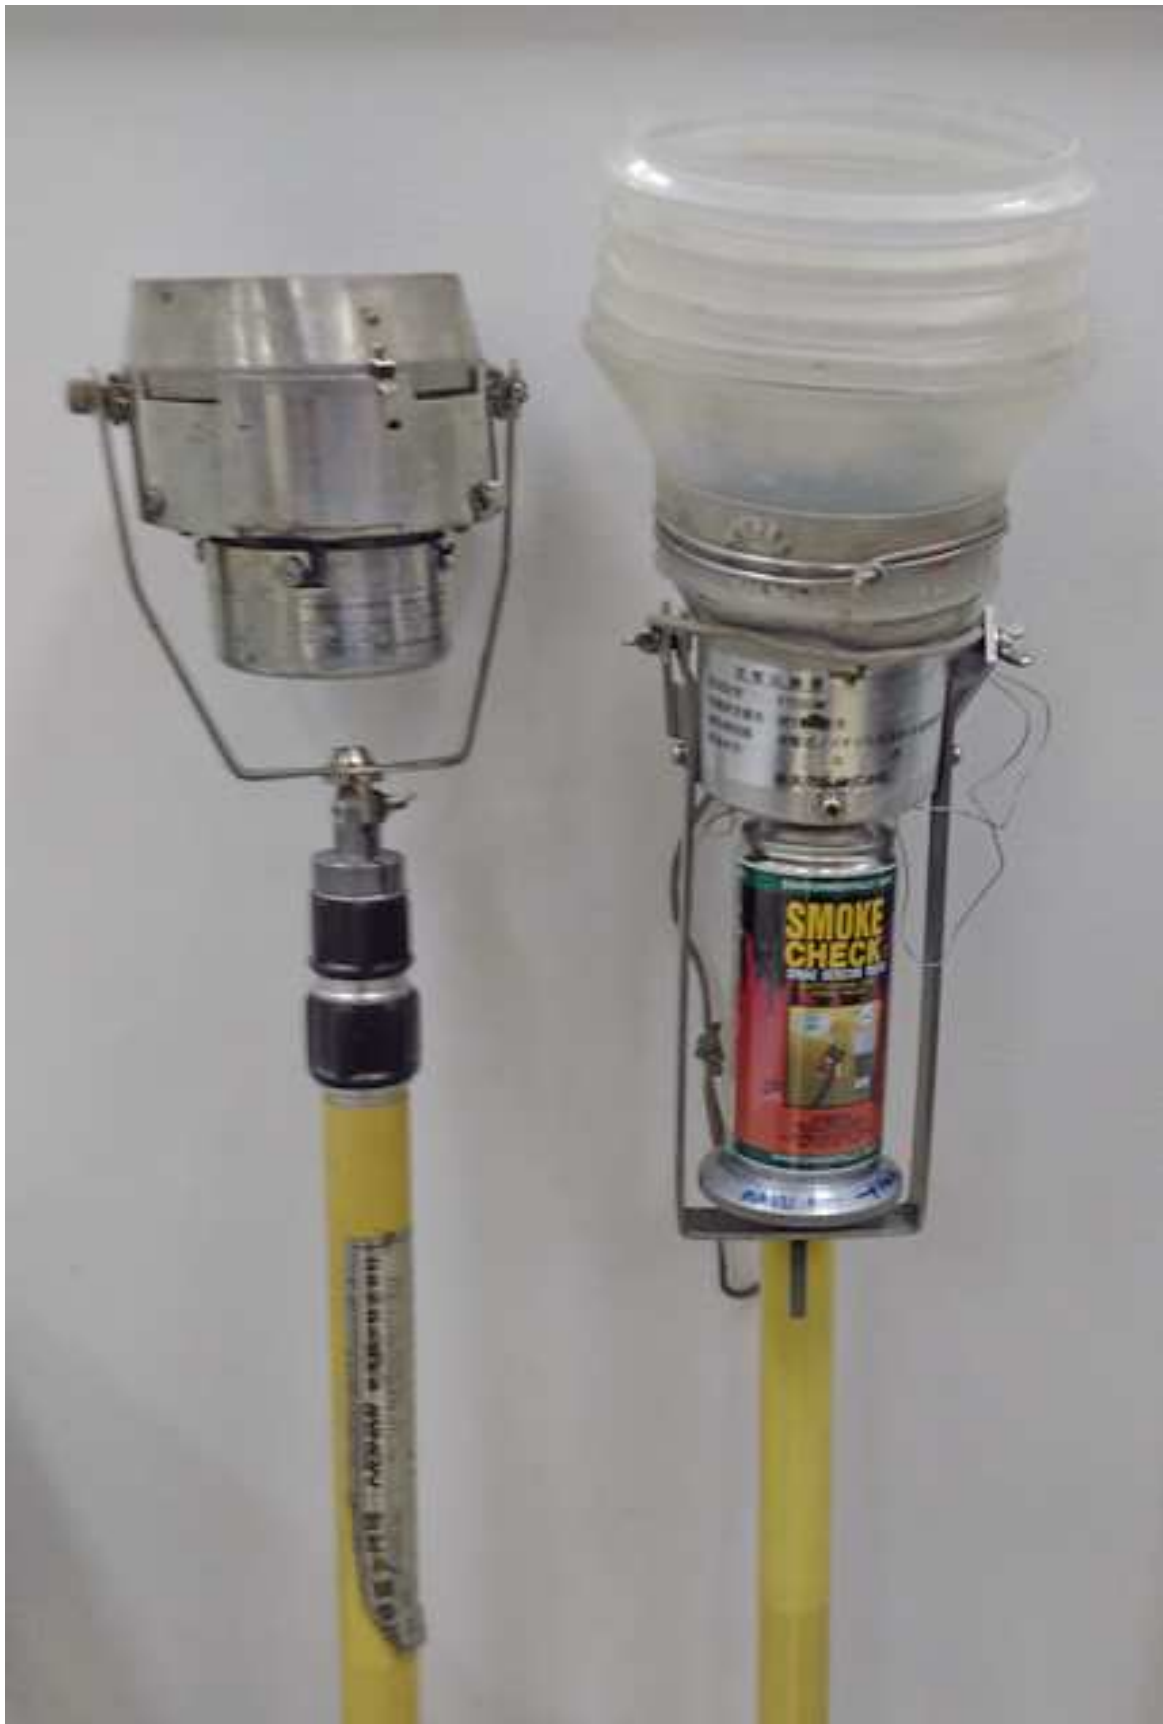
ภาพอุปกรณ์ที่ใช้งานการทดสอบ Smoke Detector & Heat Detector ในโครงการฯ

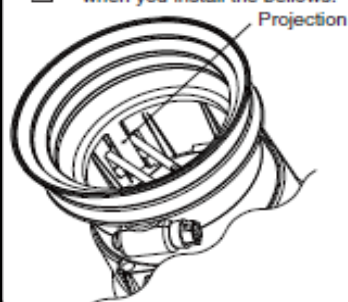
Configuration

The projection must become the position of the figure below when you install the bellows.
