บทที่ 3

มาตรการติดตามตรวจสอบคุณภาพสิ่งแวดล้อม

### 3.1 จุดเก็บตัวอย่างคุณภาพน้ำทั้งโครงการฯ

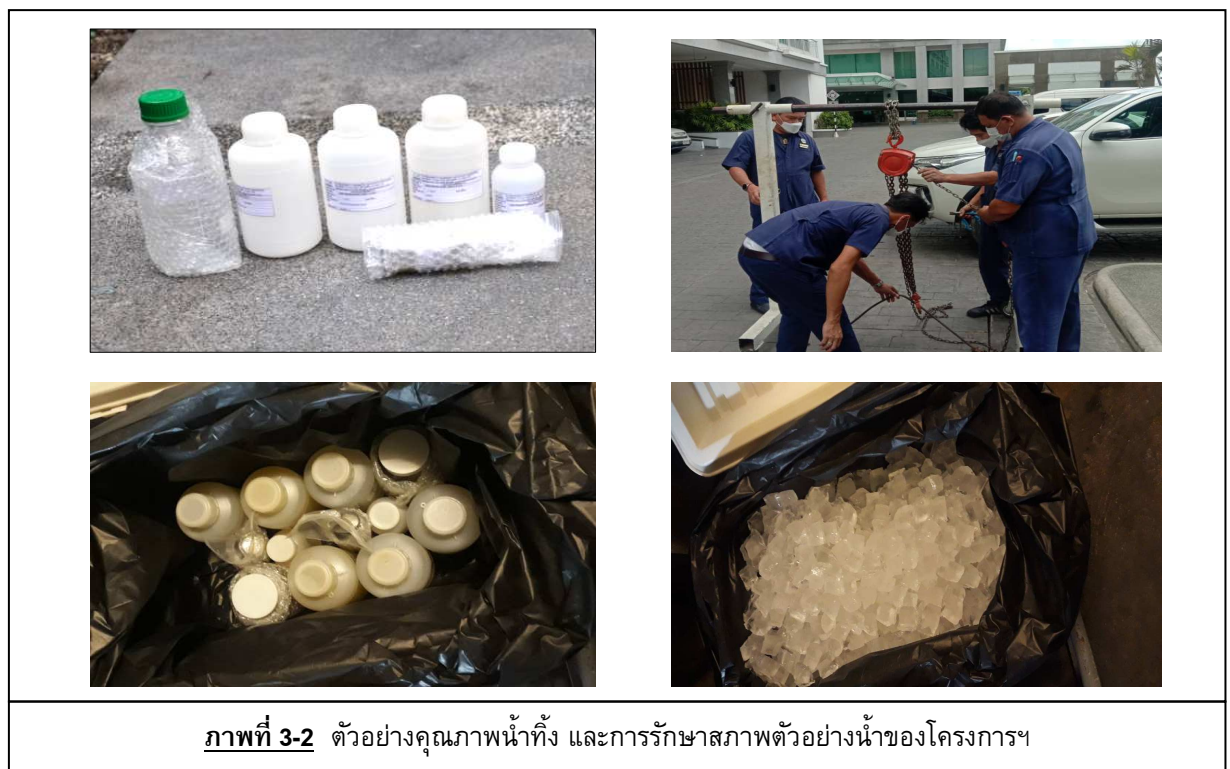
การตรวจวิเคราะห์คุณภาพน้ำทั้งของโครงการ KANTARY HOTEL AYUTTHAYA จังหวัดพระนครศรีอยุธยา ประจำปีงบประมาณ - ธันวาคม 2567 ตรวจสอบคุณภาพน้ำทั้งและประสิทธิภาพในการบำบัดน้ำเสีย แสดงดังภาพที่ 3-1 และภาพที่ 3-2

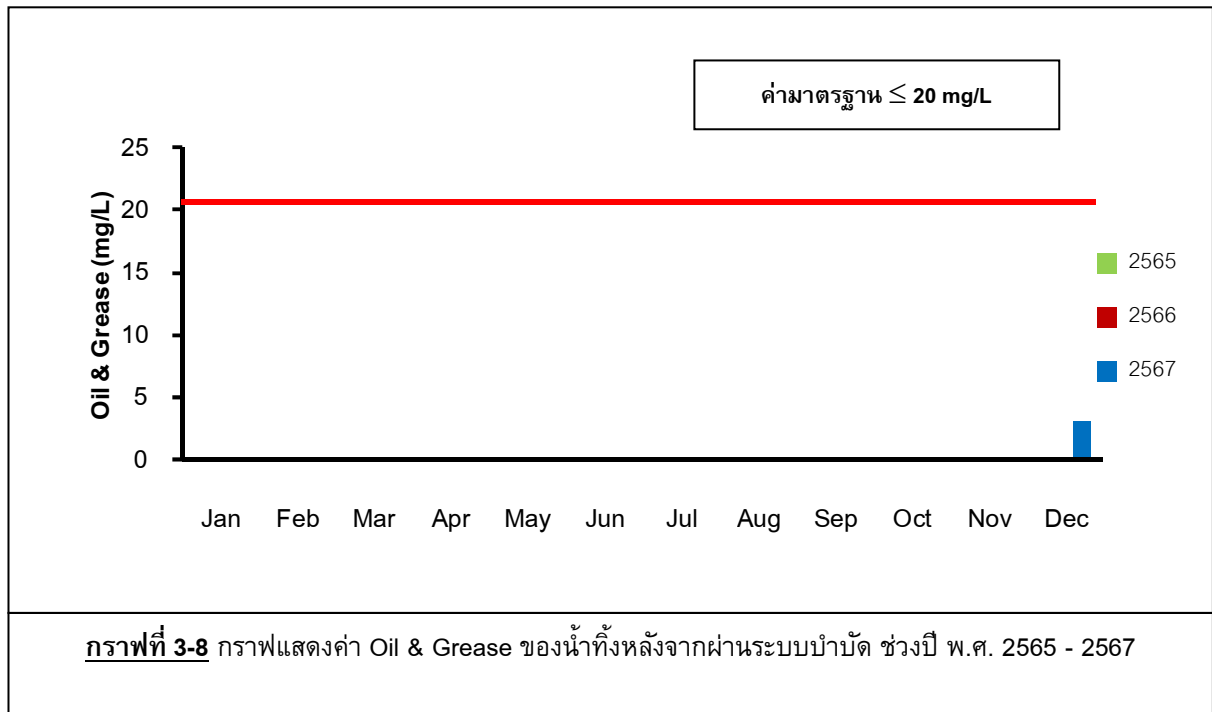
- (8) **ค่าไขมันและไขมัน (Oil & Grease) → ผลประจำเดือนกรกฎาคม – ธันวาคม 2567 (13 ธันวาคม 2567)**  
ทางห้องปฏิบัติการ ได้รายงานค่าน้อยกว่า 3 mg/L ซึ่งในกราฟได้ระบุค่า = 3 mg/L และผลวิเคราะห์ย้อนหลัง  
3 ปี ที่ผ่านมา พบว่าค่าไขมันและไขมันส่วนมากมีค่า NON - DETECTABLE. ซึ่งในกราฟได้ระบุค่า = 0 mg/L
