### บทที่ 3

#### การดำเนินการตามมาตรการติดตามตรวจสอบผลกระทบสิ่งแวดล้อม

- 1) เพื่อสรุปผลการปฏิบัติตามมาตรการติดตามตรวจสอบผลกระทบสิ่งแวดล้อมของอาคารชุดริชพาร์ค แอท เตาปูน โครงการ ริชพาร์ค แอท เตาปูน (ระยะดำเนินการ) ระหว่างเดือนกรกฎาคม - ธันวาคม พ.ศ. 2567
- 2) เพื่อนำผลการติดตามตรวจสอบผลกระทบสิ่งแวดล้อม มาเปรียบเทียบกับค่ามาตรฐานที่หน่วยงานราชการกำหนดและนำไปเป็นแนวทางในการจัดระบบการจัดการสิ่งแวดล้อม เพื่อลดผลกระทบต่อคุณภาพสิ่งแวดล้อมทั้งภายในโครงการและพื้นที่โดยรอบ
- 3) เพื่อสรุปข้อมูลจากการตรวจวัดและตรวจสอบ และใช้เป็นข้อมูลคุณภาพสิ่งแวดล้อมเพื่อนำเสนอต่อผู้รับผิดชอบของโครงการและหน่วยงานที่เกี่ยวข้อง

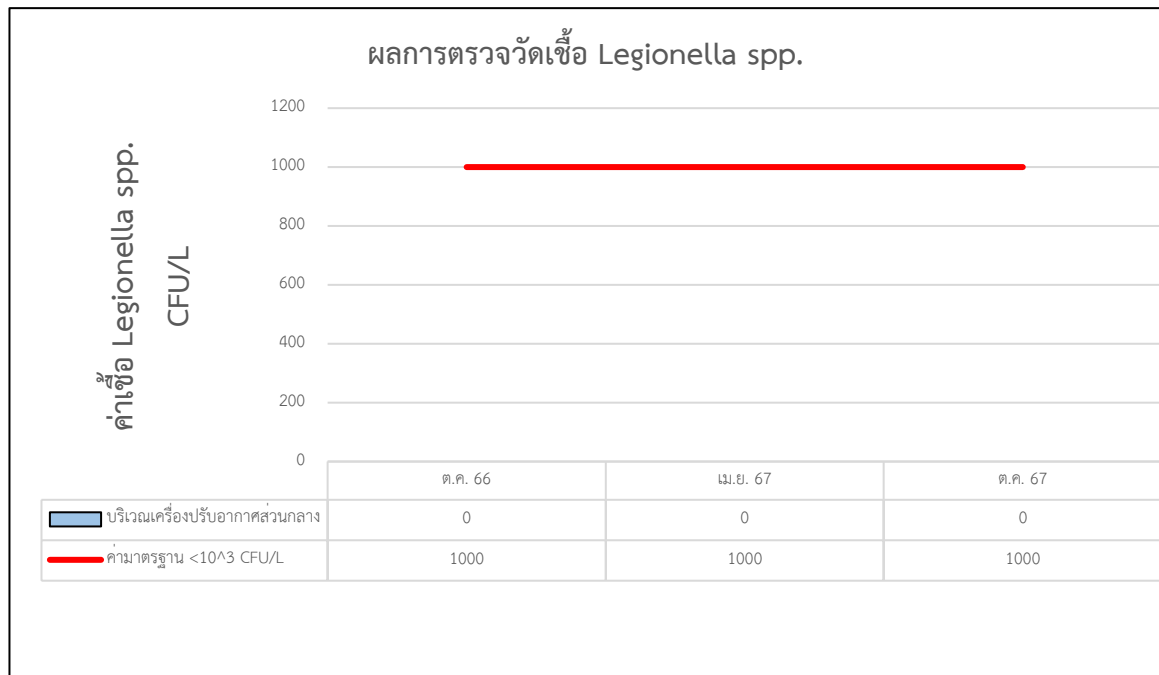
ภาพที่ 3.5.1-2 แสดงผลการตรวจวัด Legionell spp.  
ในน้ำทิ้งจากระบบปรับอากาศพื้นที่ส่วนกลางของโครงการ  
ระหว่างเดือนตุลาคม พ.ศ. 2566 และเดือนเมษายน เดือนตุลาคม พ.ศ. 2567

ผลการตรวจน้ำทิ้งจากระบบปรับอากาศบริเวณเครื่องปรับอากาศพื้นที่ส่วนกลางของโครงการในเดือนเมษายน พ.ศ. 2567 ไม่พบเชื้อ Legionella spp. ในน้ำทิ้งจากระบบปรับอากาศ ซึ่งอยู่ในเกณฑ์ข้อแนะนำของ European Legionnaires' disease surveillance Network (ELDSer) (Papadakis et al., 2018) รายละเอียดผลการตรวจวัดแสดงดังการรายงานผล การตรวจวัดเชื้อ Legionella spp. ในน้ำทิ้งจากระบบปรับอากาศและภาพที่ 3.5.1-2 การตรวจวัดคุณภาพอากาศในบรรยากาศและจุดตรวจวัดคุณภาพอากาศของโครงการแสดงดังภาพที่ 3.5.1-3 และภาพที่ 3.5.1-4

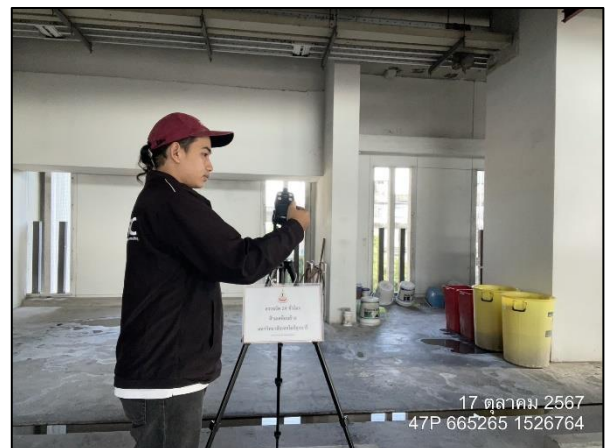
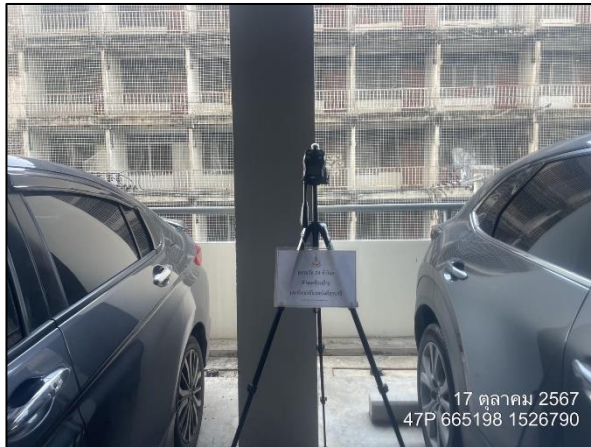
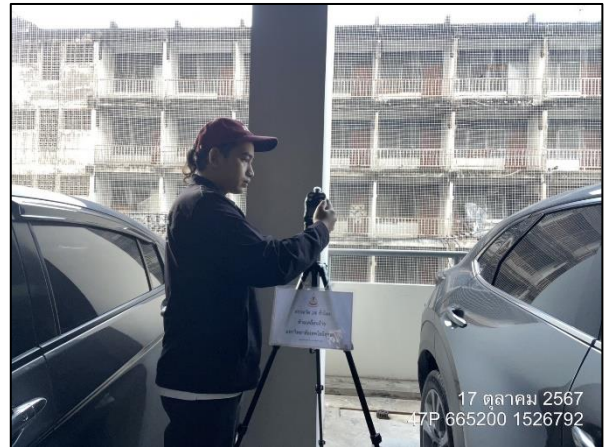
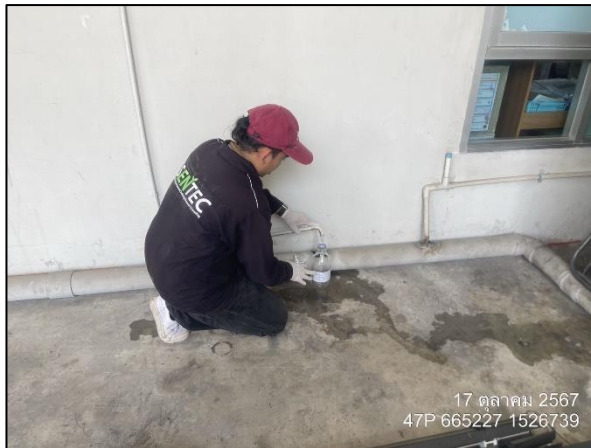
ค. บริเวณเครื่องปรับอากาศพื้นที่ส่วนกลางของโครงการ  
ภาพที่ 3.5.1-3 การตรวจวัดคุณภาพอากาศในบรรยากาศ

ก. บริเวณลานจอดรถ จุดที่ 1

ข. บริเวณลานจอดรถ จุดที่ 2

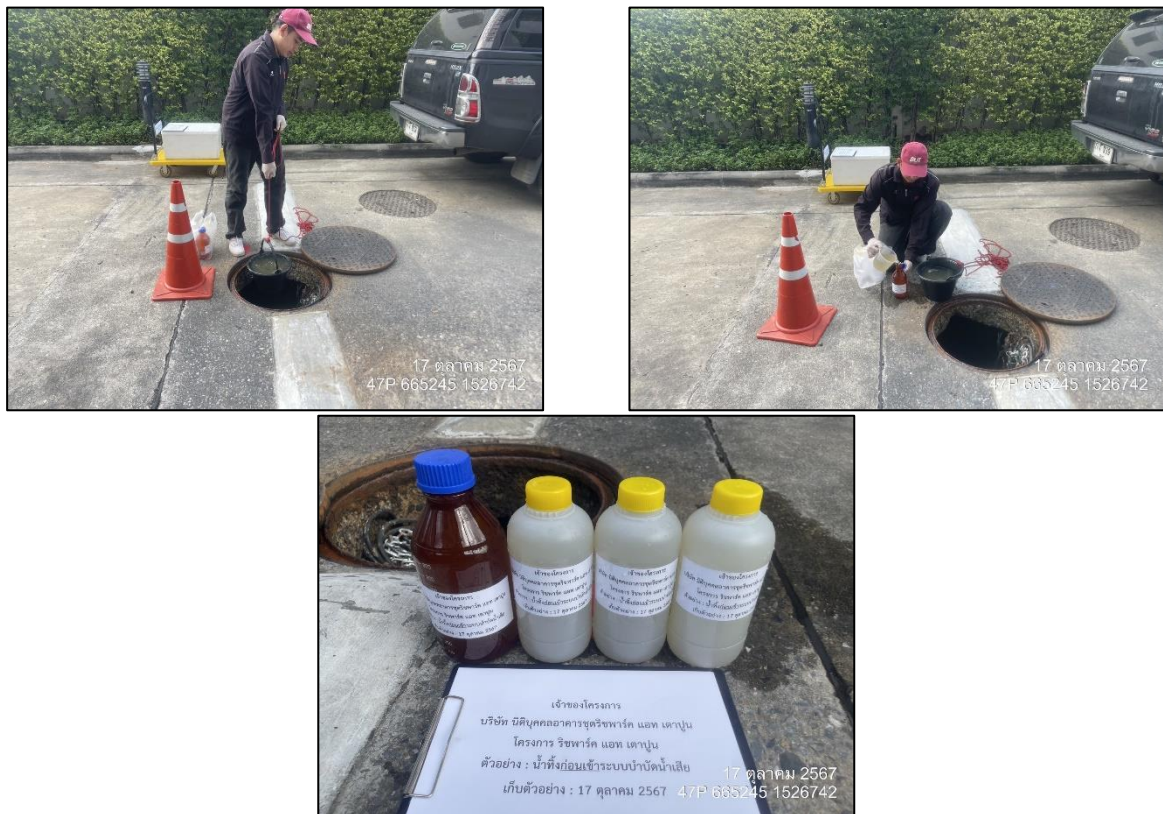
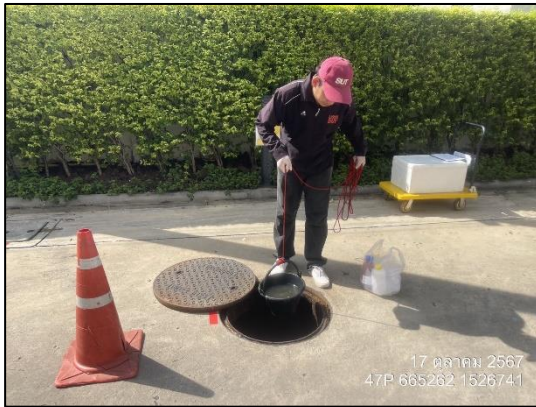
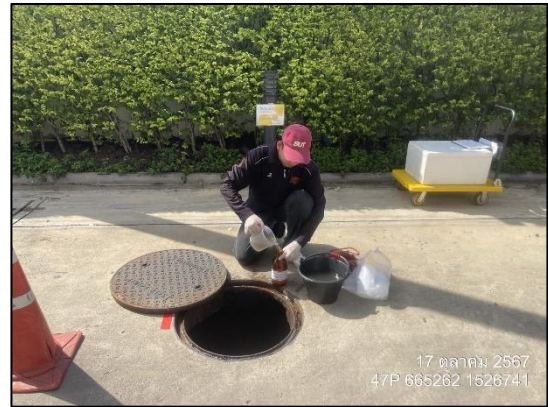
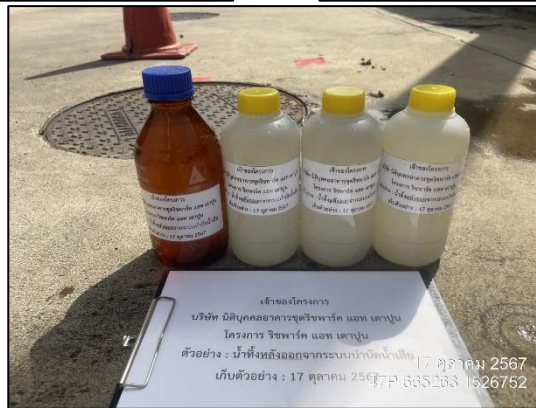
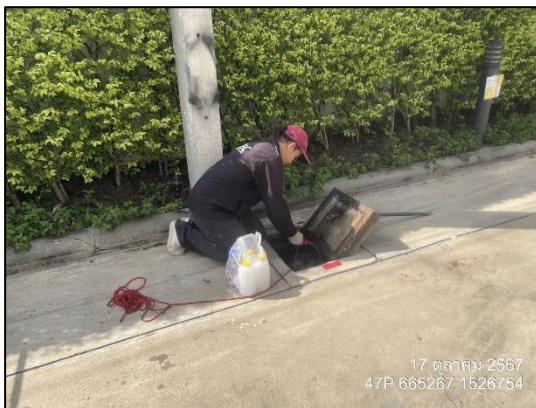
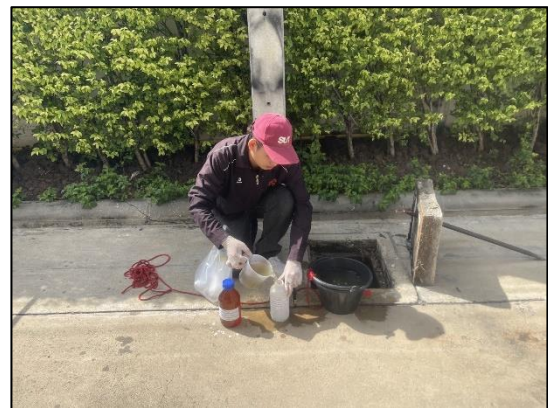
ค. เก็บตัวอย่างบริเวณน้ำที่ก่อนระบายออกนอกโครงการ  
ภาพที่ 3.5.2-8 การเก็บตัวอย่างคุณภาพน้ำทิ้งของโครงการ

ก. เก็บตัวอย่างบริเวณน้ำที่ก่อนเข้าระบบบำบัดน้ำเสีย

ข. เก็บตัวอย่างบริเวณน้ำที่หลังออกจากระบบบำบัดน้ำเสีย

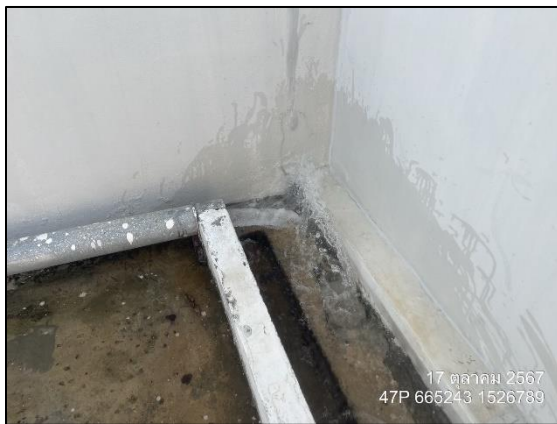
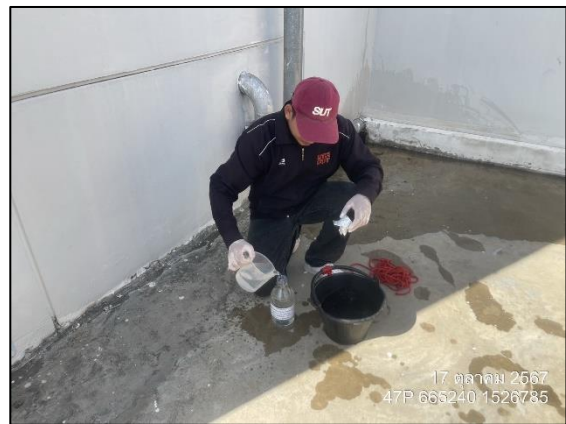
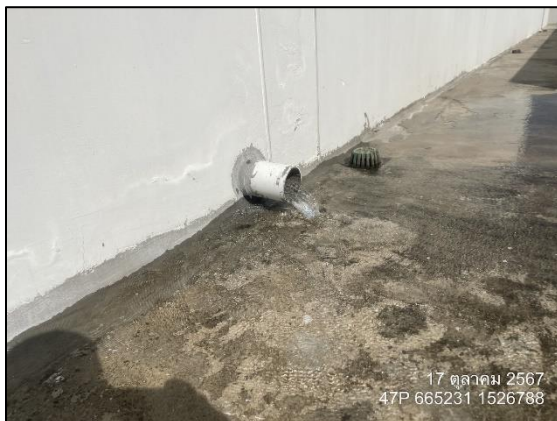
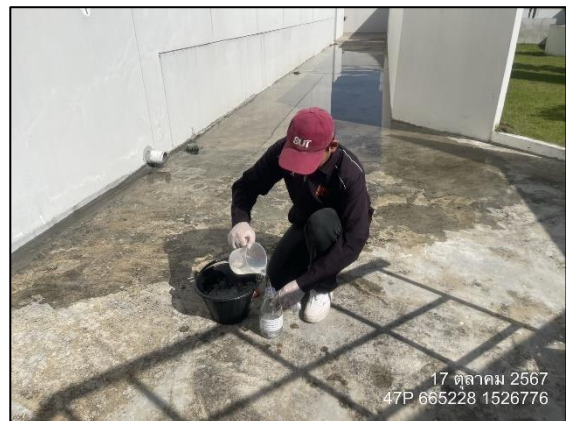
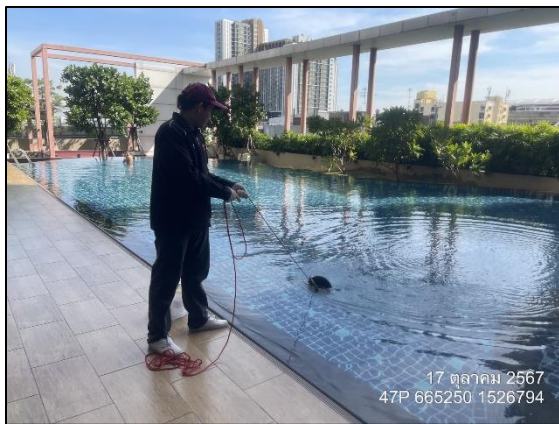
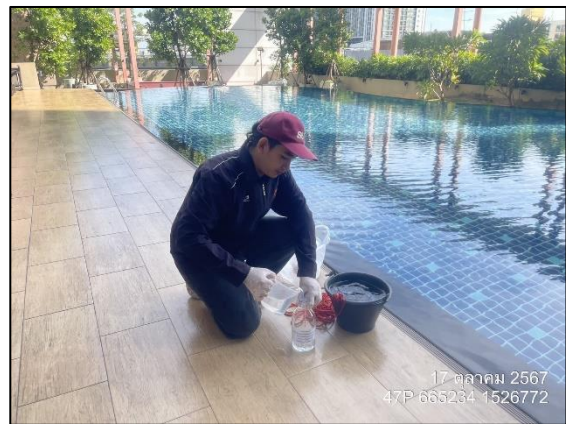
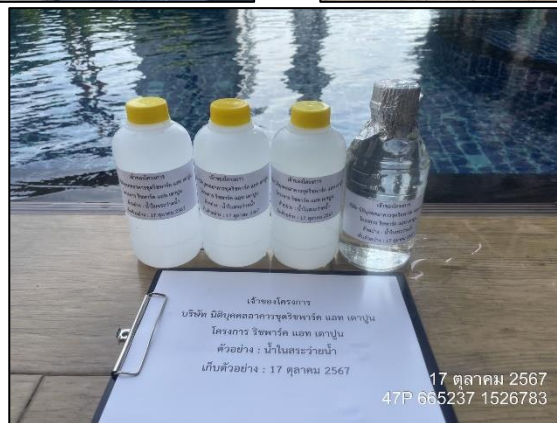
ค. เก็บตัวอย่างบริเวณสระว่าย  
ภาพที่ 3.5.4-15 การเก็บตัวอย่างน้ำบริเวณถังสำรองน้ำใช้ และบริเวณสระว่าย

ก. เก็บตัวอย่างบริเวณถังสำรองน้ำใช้ จุดที่ 1

ข. เก็บตัวอย่างบริเวณบริเวณถังสำรองน้ำใช้ จุดที่ 2
