บทที่ 3
มาตรการติดตามตรวจสอบคุณภาพสิ่งแวดล้อม

ตารางที่ 3-1 ผลการตรวจสอบการปฏิบัติตามมาตรการติดตามตรวจสอบคุณภาพสิ่งแวดล้อม

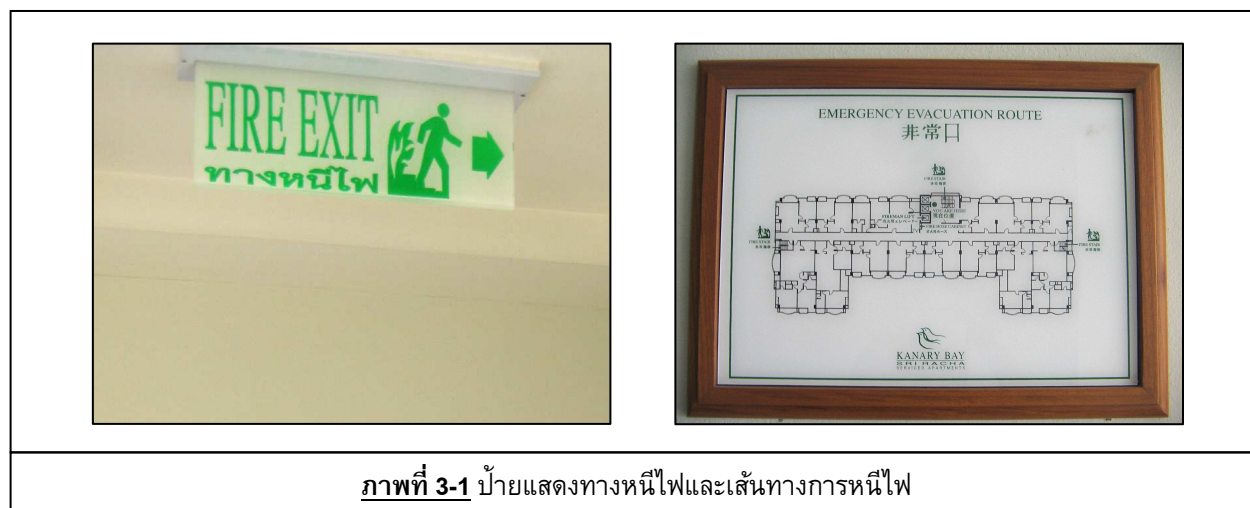
- ตรวจสอบป้ายแสดงทางหนีไฟและเส้นทาง การหนีไฟให้อยู่ในสภาพดี	/	-	ทางโครงการฯ ได้ดำเนินการตรวจสอบป้ายหนีไฟให้อยู่ ในสภาพดีอยู่เสมอเพื่อให้พร้อมสำหรับสถานการณ์ฉุกเฉิน	-	ภาพที่ 3-1

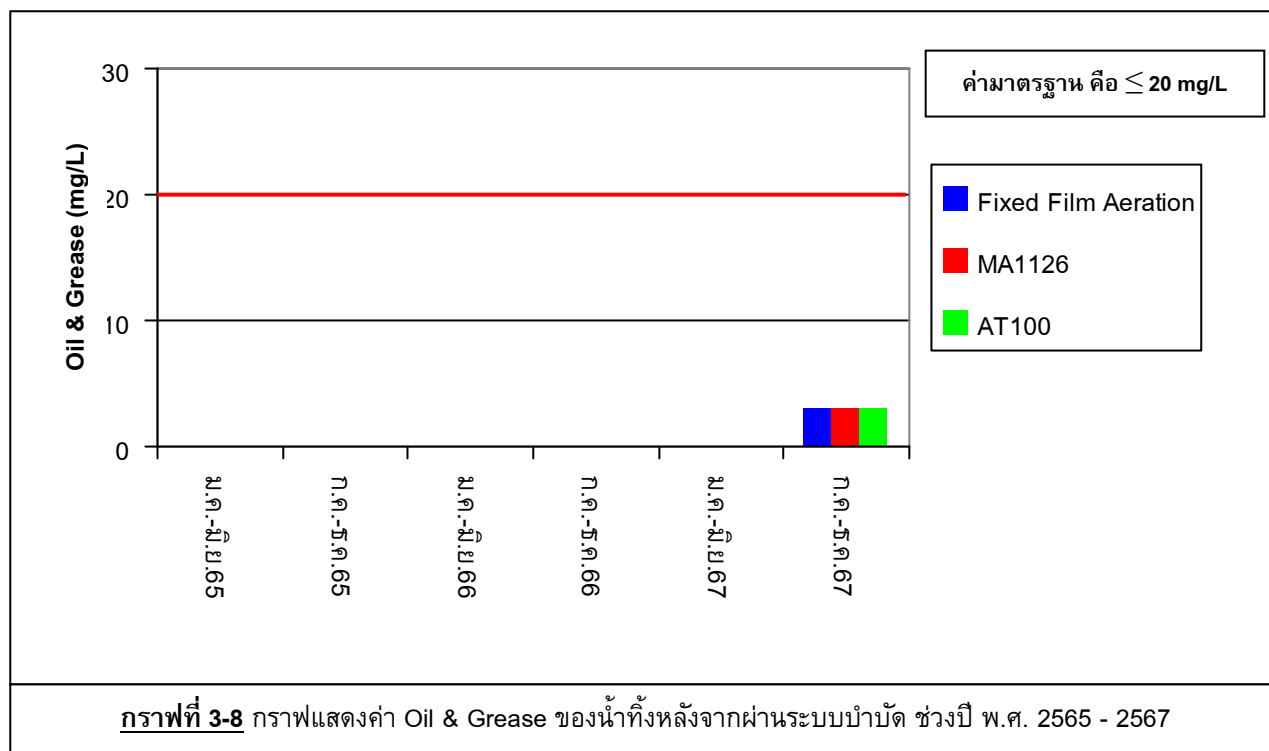
- (8) ค่าไขมันและไขมัน (Oil & Grease) – ผลประจำเดือนกรกฎาคม – ธันวาคม 2567 ทางห้องปฏิบัติการ ได้รายงานค่าน้อยกว่า 3 mg/L ซึ่งในกราฟได้ระบุค่า = 3 mg/L และผลวิเคราะห์ย้อนหลัง 3 ปี ที่ผ่านมา พบว่า ค่าน้ำมันและไขมันส่วนมากมีค่า NON - DETECTABLE. ซึ่งในกราฟได้ระบุค่า = 0 mg/L
