### บทที่ 3

#### ผลการติดตามตรวจสอบผลกระทบสิ่งแวดล้อม

การดำเนินการตามมาตรการติดตามตรวจสอบผลกระทบสิ่งแวดล้อม ตามที่เสนอในรายงานการวิเคราะห์ผลกระทบสิ่งแวดล้อมที่ผ่านความเห็นชอบจากสำนักงานนโยบายและแผนทรัพยากรธรรมชาติและสิ่งแวดล้อม ของโครงการอ่างเก็บน้ำบ้านป่าละอูอันเนื่องมาจากพระราชดำริ จังหวัดประจวบคีรีขันธ์ กรมชลประทาน กระทรวงเกษตรและสหกรณ์ ในช่วงปีงบประมาณ พ.ศ. 2567 สามารถสรุปผลการติดตามตรวจสอบผลกระทบสิ่งแวดล้อม ได้ดังตารางที่ 3.1-1

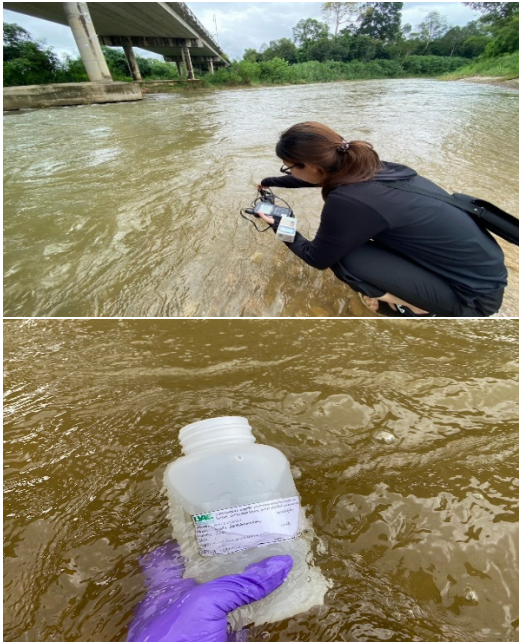
| มาตรการติดตามตรวจสอบผลกระทบสิ่งแวดล้อม | ผลการปฏิบัติตามมาตรการ | ปัญหาและแนวทางแก้ไข |
|---|---|---|
| | <p>รูปที่ 3-2 สํารวจและเก็บตัวอย่างคุณภาพน้ำผิวดิน ครั้งที่ 2 ประจำปี 2567</p> | |

| มาตรการติดตามตรวจสอบผลกระทบสิ่งแวดล้อม | ผลการปฏิบัติตามมาตรการ | ปัญหาและแนวทางแก้ไข |
|--|--|---|
| | <p>รูปที่ 3-1 สำรวจและเก็บตัวอย่างคุณภาพน้ำผิวดิน ครั้งที่ 1 ประจำปี 2567</p> <p>และได้ดำเนินการสำรวจและเก็บตัวอย่างคุณภาพน้ำผิวดิน ครั้งที่ 2 (ฤดูฝน) เมื่อวันที่ 1 สิงหาคม 2567 (รูปที่ 3-2) ลักษณะสภาพแหล่งน้ำทางกายภาพทั้ง 4 สถานี พบว่า สภาพแหล่งน้ำมีปริมาณน้ำค่อนข้างมากและไหลแรง ทั้ง 4 สถานี ผลการวิเคราะห์คุณภาพน้ำตามดัชนีคุณภาพน้ำทั้ง 5 ด้าน พบว่า ส่วนใหญ่ค่าเป็นไปตามเกณฑ์มาตรฐานคุณภาพน้ำผิวดิน เมื่อเปรียบเทียบกับเกณฑ์มาตรฐานคุณภาพน้ำในแหล่งน้ำผิวดินตามประกาศคณะกรรมการสิ่งแวดล้อมแห่งชาติฉบับที่ 8 (พ.ศ. 2537) เรื่อง กำหนดมาตรฐานคุณภาพน้ำในแหล่งน้ำผิวดิน ลงวันที่ 20 มกราคม 2537 และเอกสารวิชาการ สถาบันประมงน้ำจืดแห่งชาติ ฉบับที่ 75/2530 เรื่อง เกณฑ์คุณภาพน้ำเพื่อการคุ้มครองทรัพยากรสัตว์น้ำจืด ยกเว้น ค่าของแข็งแขวนลอย ในสถานีที่ 4 และค่าเหล็ก ในสถานีที่ 3 และ 4 ไม่เป็นไปตามเกณฑ์คุณภาพน้ำเพื่อการคุ้มครองทรัพยากรสัตว์น้ำจืด</p> | |

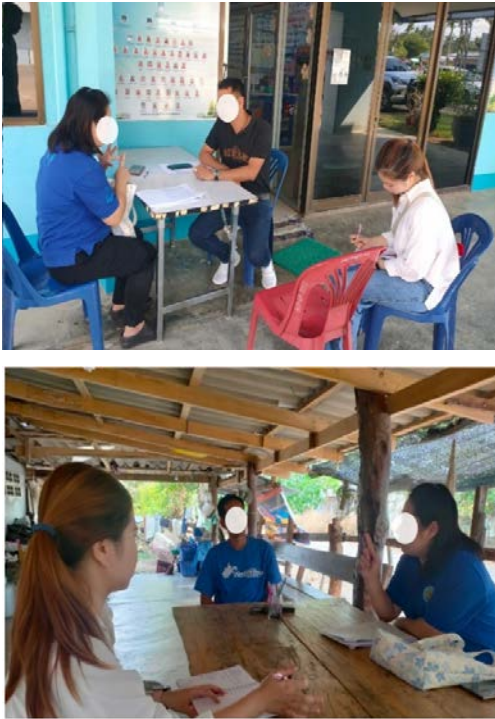
| มาตรการติดตามตรวจสอบผลกระทบสิ่งแวดล้อม | ผลการปฏิบัติตามมาตรการ | ปัญหาและแนวทางแก้ไข |
|--|---|---|
| | <p>รูปที่ 3-9 การติดตามตรวจสอบสภาพเศรษฐกิจและสังคม ในปี 2567</p> | |

| มาตรการติดตามตรวจสอบผลกระทบสิ่งแวดล้อม | ผลการปฏิบัติตามมาตรการ | ปัญหาและแนวทางแก้ไข |
|--|---|---|
| <b>4) คุณค่าต่อคุณภาพชีวิต</b><br><b>4.1 สภาพเศรษฐกิจและสังคม</b><br>กรมชลประทานจะต้องติดตามตรวจสอบสภาพเศรษฐกิจ สังคมและทัศนคติต่อโครงการเพื่อรับทราบปัญหาที่เกิดขึ้นจากการก่อสร้างโครงการโดยสอบถามข้อมูลจากประชาชนที่มีที่ดินทำกิน หรือที่อยู่อาศัยในพื้นที่อ่างเก็บน้ำ พื้นที่บ่อยืมดิน และพื้นที่แนวท่อส่งน้ำ ซึ่งเป็นราษฎรในพื้นที่หมู่ที่ 1 2 3 5 6 และ 8 ต.ห้วยสัตว์ใหญ่ดำเนินการติดตามตรวจสอบ 2 ครั้ง ในช่วง 1 ปี ก่อนก่อสร้าง 1 ครั้ง และในช่วงระยะก่อสร้างในปีที่ 2 อีก 1 ครั้ง | กรมชลประทานได้ดำเนินการติดตามตรวจสอบสภาพเศรษฐกิจและสังคมไปแล้ว จำนวน 2 ครั้ง เมื่อปี 2562 และ 2565 (รูปที่ 3-7 และรูปที่ 3-8) ปัจจุบันได้ดำเนินการติดตามตรวจสอบสภาพเศรษฐกิจและสังคม ในปี 2567 (รูปที่ 3-9) โดยส่วนเศรษฐกิจสังคมและประเมินผลโครงการ ดำเนินการลงพื้นที่สำรวจเพื่อเก็บข้อมูลสภาพเศรษฐกิจและสังคมการสัมภาษณ์ครัวเรือนตัวอย่างผู้ที่ได้รับผลกระทบ จำนวน 9 ราย และครัวเรือนตัวอย่างผู้ที่ได้รับผลประโยชน์ในพื้นที่ชลประทาน จำนวน 234 ราย รวมทั้งสิ้น 243 ราย สรุปรายละเอียดได้ ดังนี้ ผลการติดตามตรวจสอบสภาพการเปลี่ยนแปลงทางสังคมพบว่า ในปี 2567 ขนาดครัวเรือนของผู้ที่ได้รับผลกระทบมีขนาดเพิ่มขึ้น และพื้นที่ชลประทานมีขนาดลดลงจากเมื่อปี พ.ศ. 2565 ส่วนในด้านการศึกษาของสมาชิกนั้นทั้งผู้ที่ได้รับผลกระทบและผู้ได้รับประโยชน์ในพื้นที่ชลประทานมีการศึกษาที่สูงขึ้น ด้านปัญหาในการประกอบอาชีพทั้งสองพื้นที่มีลักษณะปัญหาที่คล้ายคลึงและเป็นไปในทิศทางเดียวกัน กล่าวคือ ภาพรวมปัญหาส่วนใหญ่ลดลง ในขณะที่ปัญหาเรื่องการขาดแคลนนํ้าเพื่อการเกษตรการขาดแคลนนํ้าดื่มใช้น้ในฤดูแล้ง สูงขึ้น อีกทั้ง ยังเริ่มมีปัญหาปัจจัยการผลิตมีราคาสูง และช้างป่าทำลายทรัพย์สินบ้านเรือนพืชผลเกษตรจากปัญหาดังกล่าวทำให้เกษตรกรบางรายลดพื้นที่ปลูกพืชลง ปล่อยเป็นพื้นว่างเปล่าชั่วคราว บางรายต้องมีค่าใช้จ่ายเพิ่มขึ้นในการจัดหาหน้าื่อนํ้ามาใช้ในการทำเกษตรและใช้ในครัวเรือน รวมถึงการป้องกันช้างป่าบุกรุก ส่งผลให้รายได้ทางการเกษตรลดลง | |
